PROGETTO DI VARIANTE 2016

PIANO STRALCIO DI BACINO PER L'ASSETTO IDROGEOLOGICO (P.A.I.)

ALLEGATO 2B (ATLANTE) - ALTA VALMARECCHIA

AGGIORNAMENTO SCHEDE CLASSIFICATIVE DISSESTI - COMUNE DI PENNABILLI (RN)

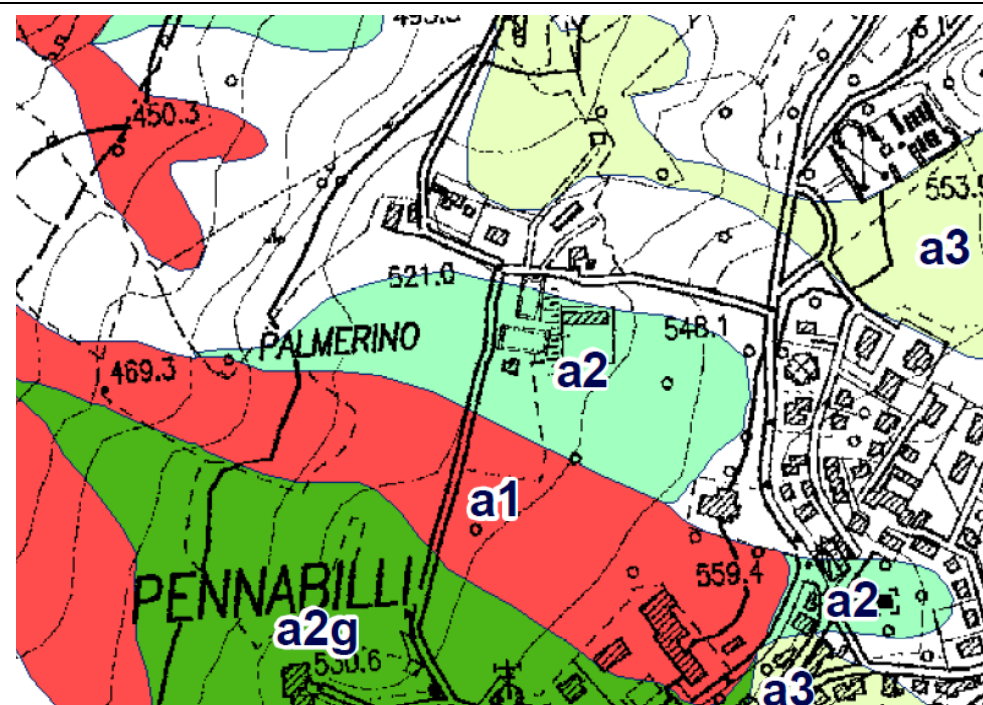
CARTA INVENTARIO DISSESTO REGIONALE EMILIA-ROMAGNA - Comune di Pennabilli - 2012

Dal confronto fra le due cartografie, si nota localmente un'incongruenza fra la classificazione delle frane della carta inventario del dissesto regionale e la classificazione di pericolosità del PAI.

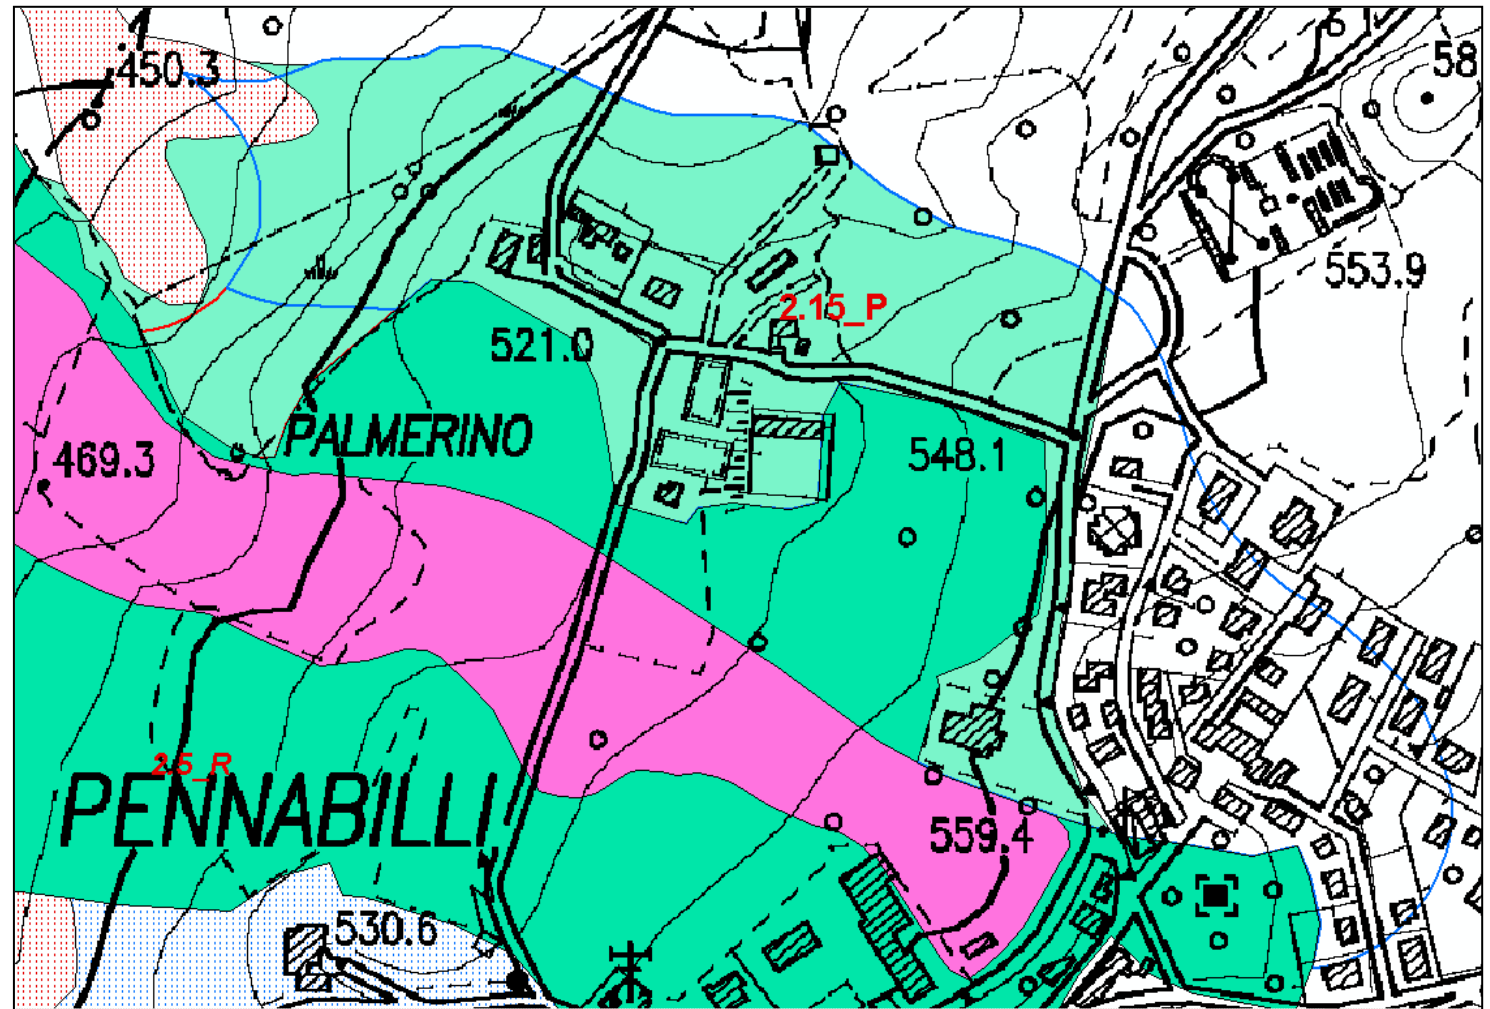
Scheda 2.15_P Variante: Pennabilli – Capoluogo (RN)

L'aggiornamento della classificazione dei dissesti è stata operata tenendo conto anche della differente e più aggiornata classificazione delle frane della carta inventario del dissesto regionale. Gli ambiti di pericolosità Pai sono congruenti anche ai corrispondenti ambiti in frana della carta inventario del dissesto regionale.

L'area relativa ~~al dissesto quiescente assoggettato a verifica (ex Art. 17),~~ è stata deperimetrata a monte e riclassificata a valle in Art. 16 ~~14 (superficie di 8 ha).~~ L'aggiornamento della classificazione dei dissesti è stata operata tenendo conto anche della differente e più aggiornata classificazione delle frane della carta inventario del dissesto regionale. Gli ambiti di pericolosità Pai sono congruenti anche ai corrispondenti ambiti in frana della carta inventario del dissesto regionale.

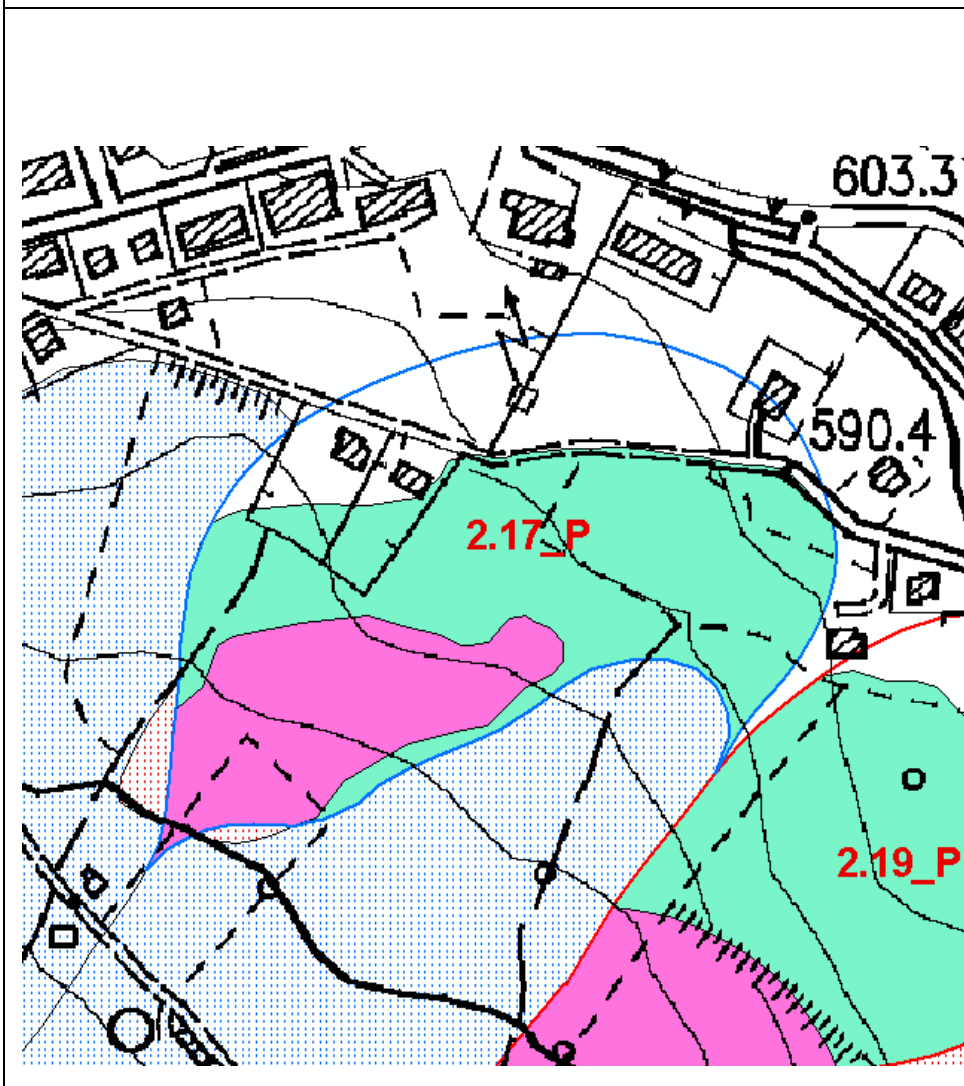
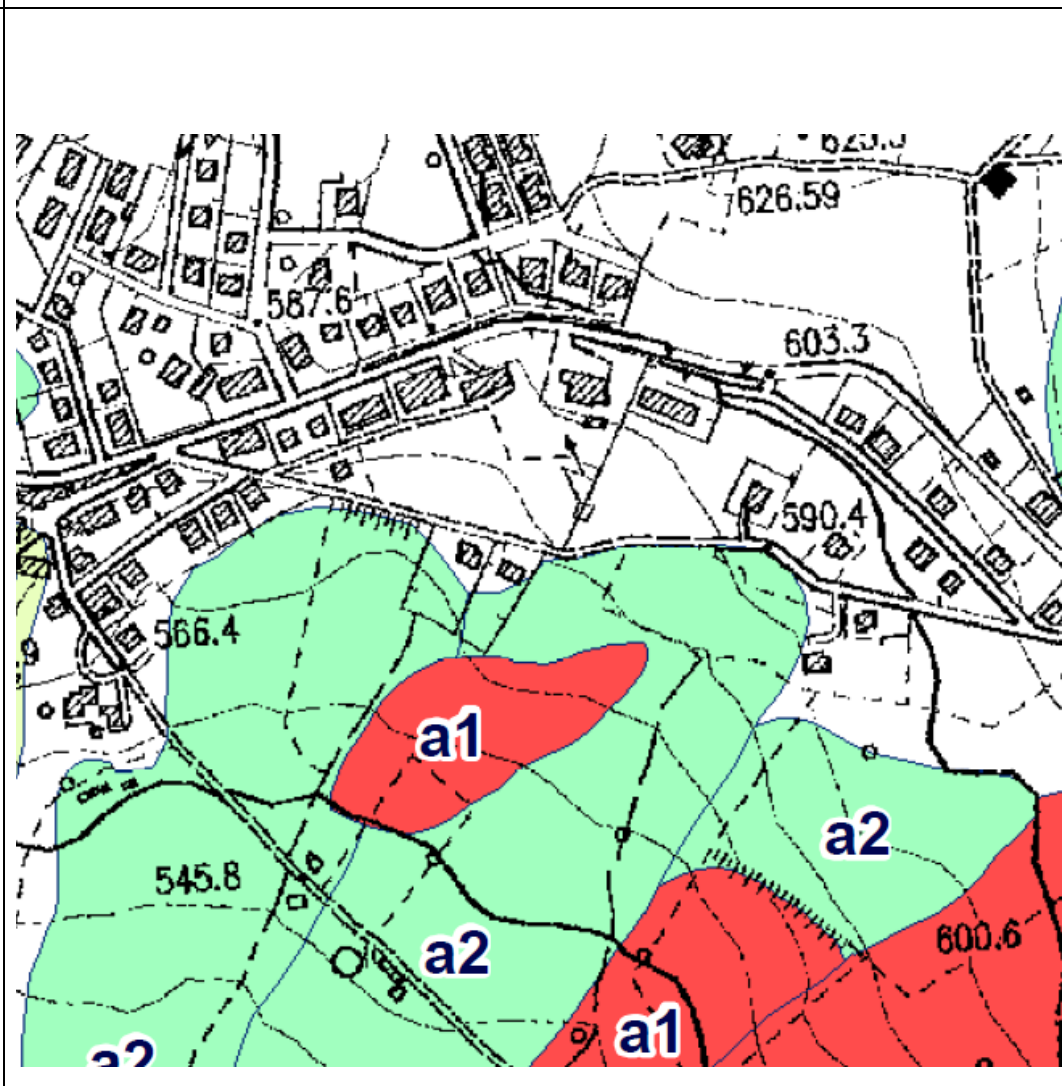
Dal confronto fra le due cartografie, si nota localmente un' incongruenza fra la classificazione delle frane della carta inventario del dissesto regionale e la classificazione di pericolosità del PAI.

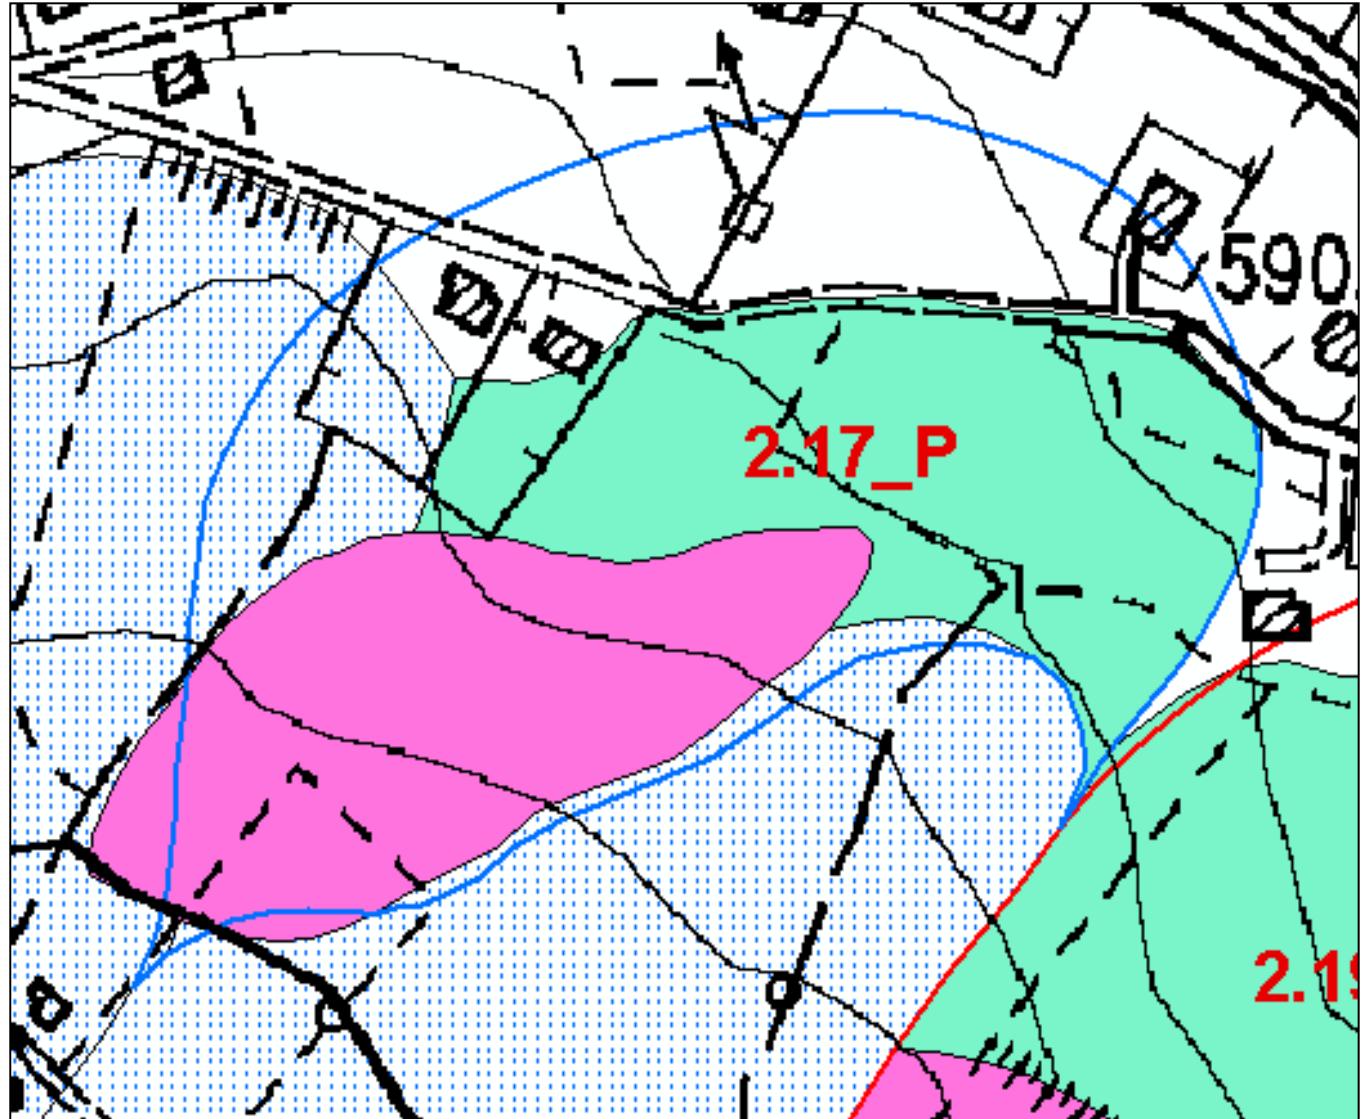
Scheda 2.17_P Variante: Pennabilli – Capoluogo Via Celletta (RN)

L'aggiornamento della classificazione dei dissesti è stata operata tenendo conto anche della differente e più aggiornata classificazione delle frane della carta inventario del dissesto regionale. Gli ambiti di pericolosità Pai sono congruenti anche ai corrispondenti ambiti in frana della carta inventario del dissesto regionale.

L'area assoggettata a verifica, ~~distinta come dissesto quiescente in ex Art. 17,~~ è stata deperimetrata a monte e riclassificata a valle in Art. 16 (~~superficie di 2 ha~~) e in Art. 14 (~~superficie di 1 ha~~). L'aggiornamento della classificazione dei dissesti è stata operata tenendo conto anche della differente e più aggiornata classificazione delle frane della carta inventario del dissesto regionale. Gli ambiti di pericolosità Pai sono congruenti anche ai corrispondenti ambiti in frana della carta inventario del dissesto regionale.

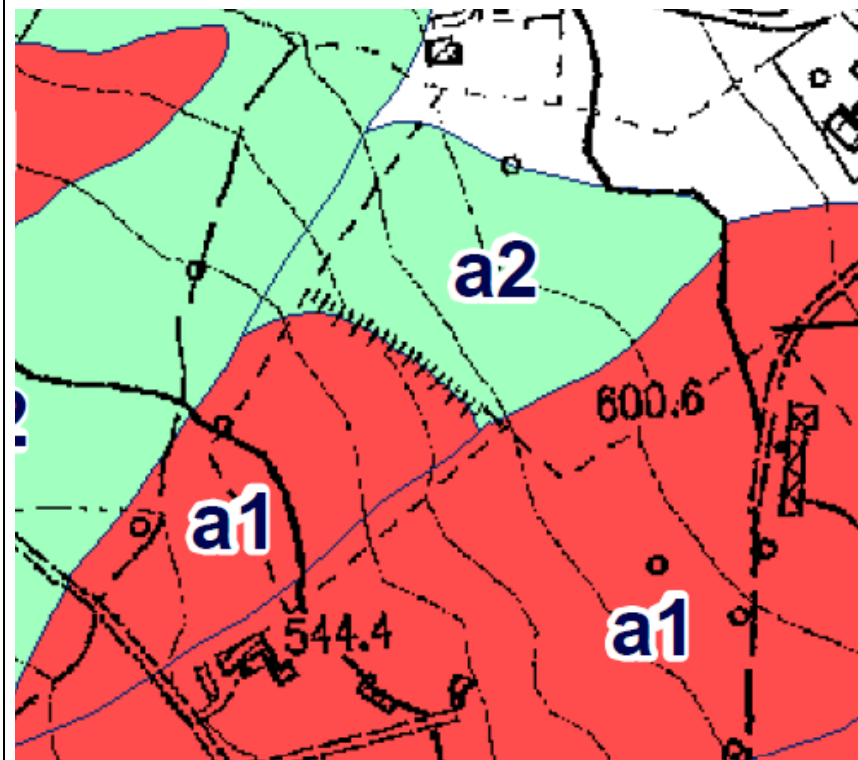
CARTA INVENTARIO DISSESTO REGIONALE EMILIA-ROMAGNA -
Comune di Pennabilli - 2012

Dal confronto fra le due cartografie, si nota localmente un' incongruenza fra la classificazione delle frane della carta inventario del dissesto regionale e la classificazione di pericolosità del PAI.

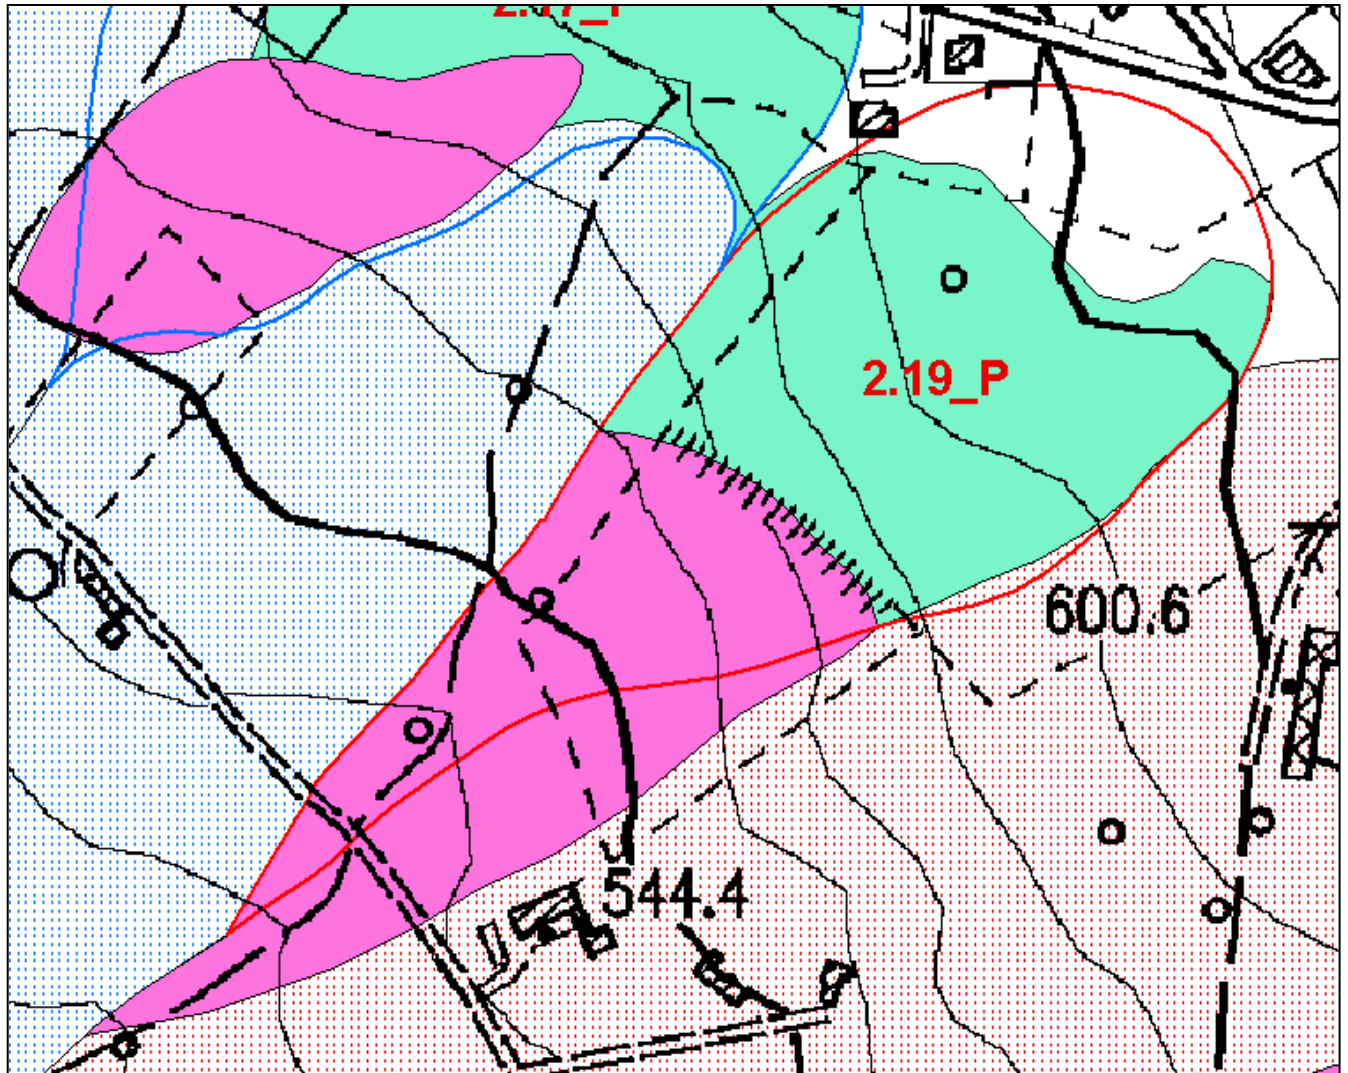
Scheda 2.19_P Variante: Pennabilli – Billi (RN)

L'aggiornamento della classificazione dei dissesti è stata operata tenendo conto anche della differente e più aggiornata classificazione delle frane della carta inventario del dissesto regionale. Gli ambiti di pericolosità Pai sono congruenti anche ai corrispondenti ambiti in frana della carta inventario del dissesto regionale.

L'area assoggettata a verifica, distinta come dissesto attivo in ex Art. 17, è stata deperimetrata a monte e riclassificata a valle in Art. 16 (~~superficie di 2,5 ha~~) e in Art. 14 (superficie di 1,3 ha).

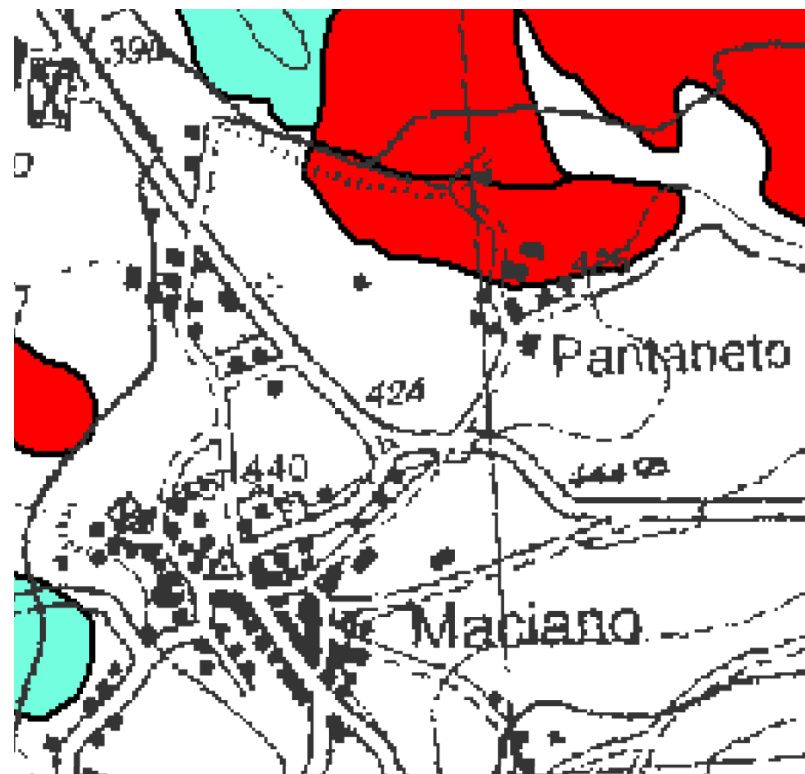
TAVOLA 1-4 INVENTARIO DISSESTO PROGETTO DI VARIANTE PAI 2016

Dal confronto fra le due cartografie, si nota localmente un'incongruenza fra la classificazione delle frane della Tavola 1-4 Inventario del dissesto Progetto di Variante PAI - 2016 e la classificazione di pericolosità del PAI.

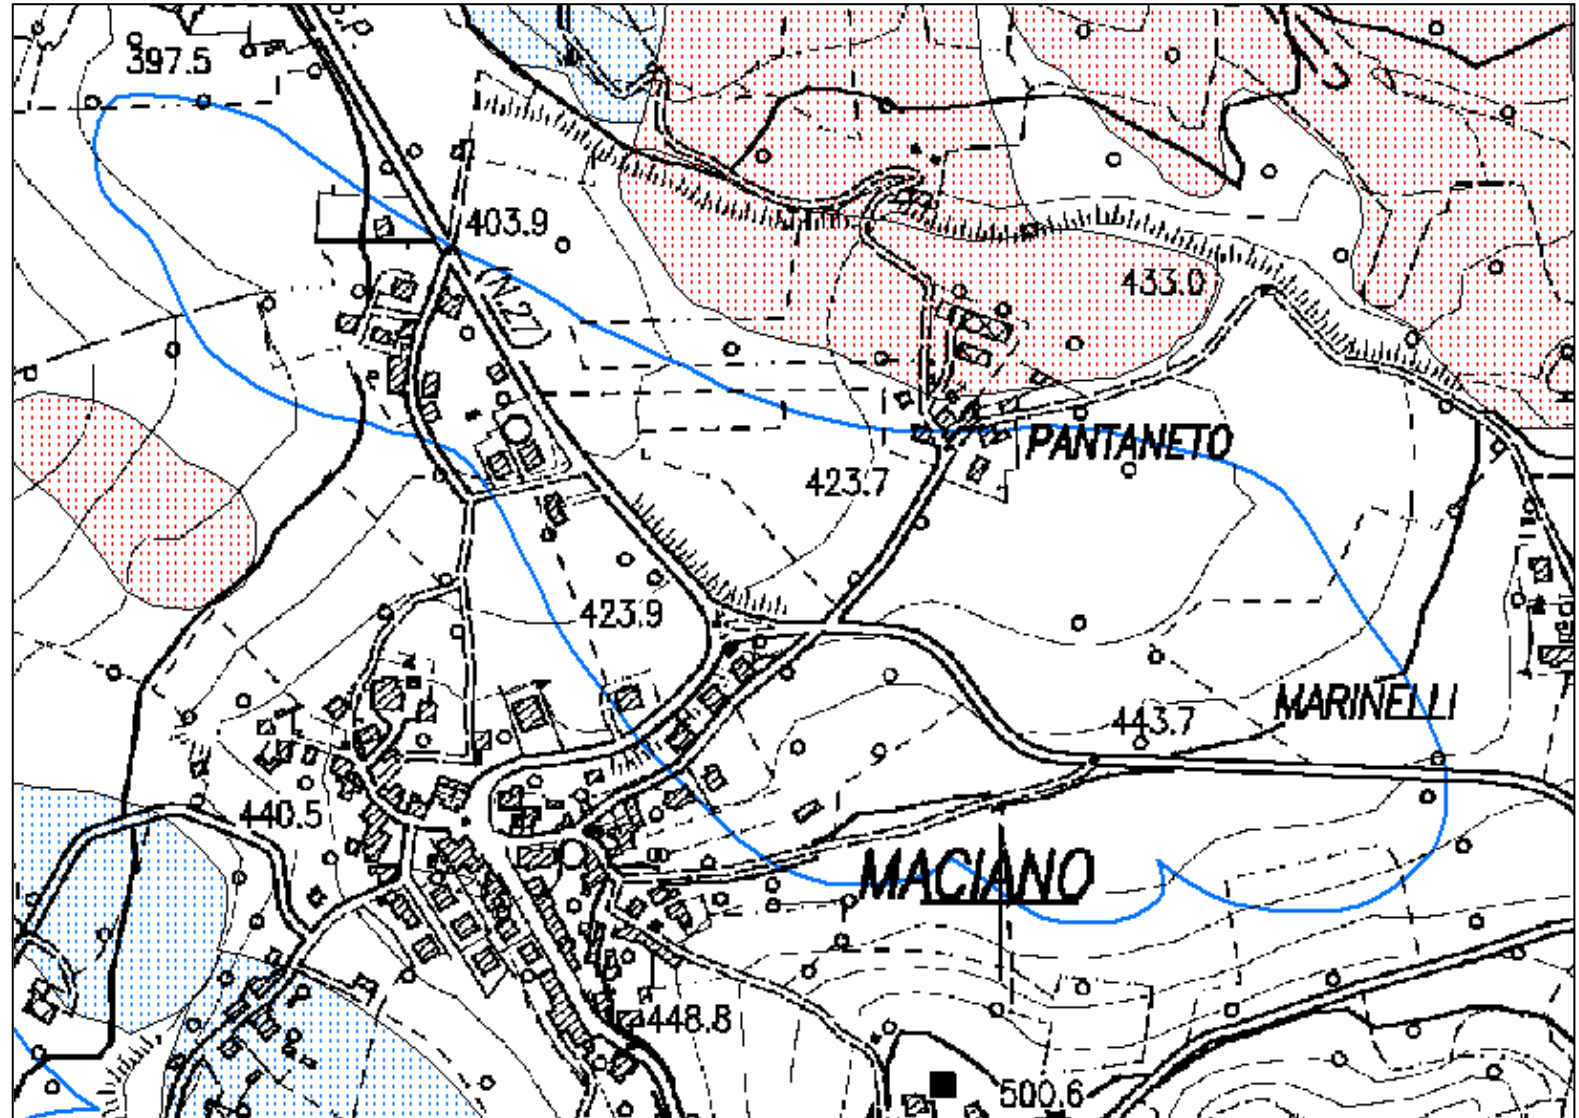
L'aggiornamento della classificazione dei dissesti è stato operato tenendo conto anche della differente e più aggiornata classificazione delle frane della carta inventario del dissesto regionale. La carta inventario del dissesto regionale pubblicata nel 2012 risulta qui localmente aggiornata. Tale modifica è stata recepita con aggiornamento delle Tavole 1-4 e 4-4 del presente Progetto di Variante PAI 2016 (Cfr. 3.3.3 della relazione specifica di variante). Gli ambiti a pericolosità Pai sono resi congruenti anche ai corrispondenti ambiti in frana della carta inventario del dissesto regionale - aggiornamento. La zona è stata deperimetrata poichè non è interferente con corpi di frana attiva o quiescenti.

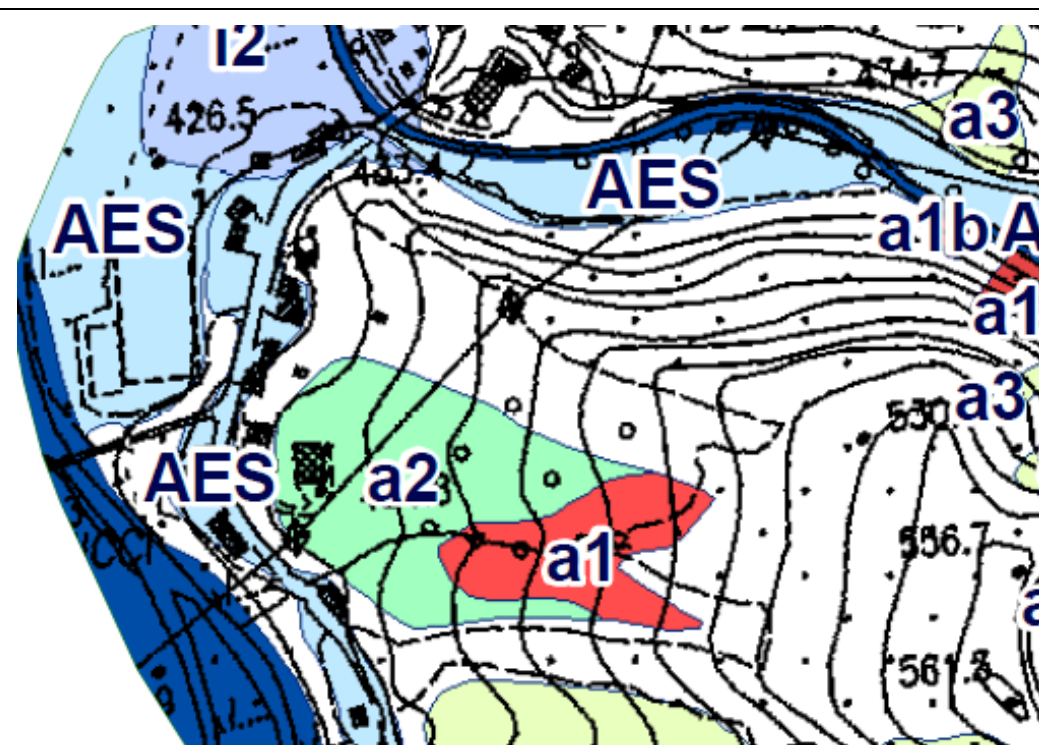
CARTA INVENTARIO DISSESTO REGIONALE EMILIA-ROMAGNA - Comune di Pennabilli
- 2012

Dal confronto fra le due cartografie, si nota localmente un'incongruenza fra la classificazione delle frane della carta inventario del dissesto regionale e la classificazione di pericolosità del PAI.

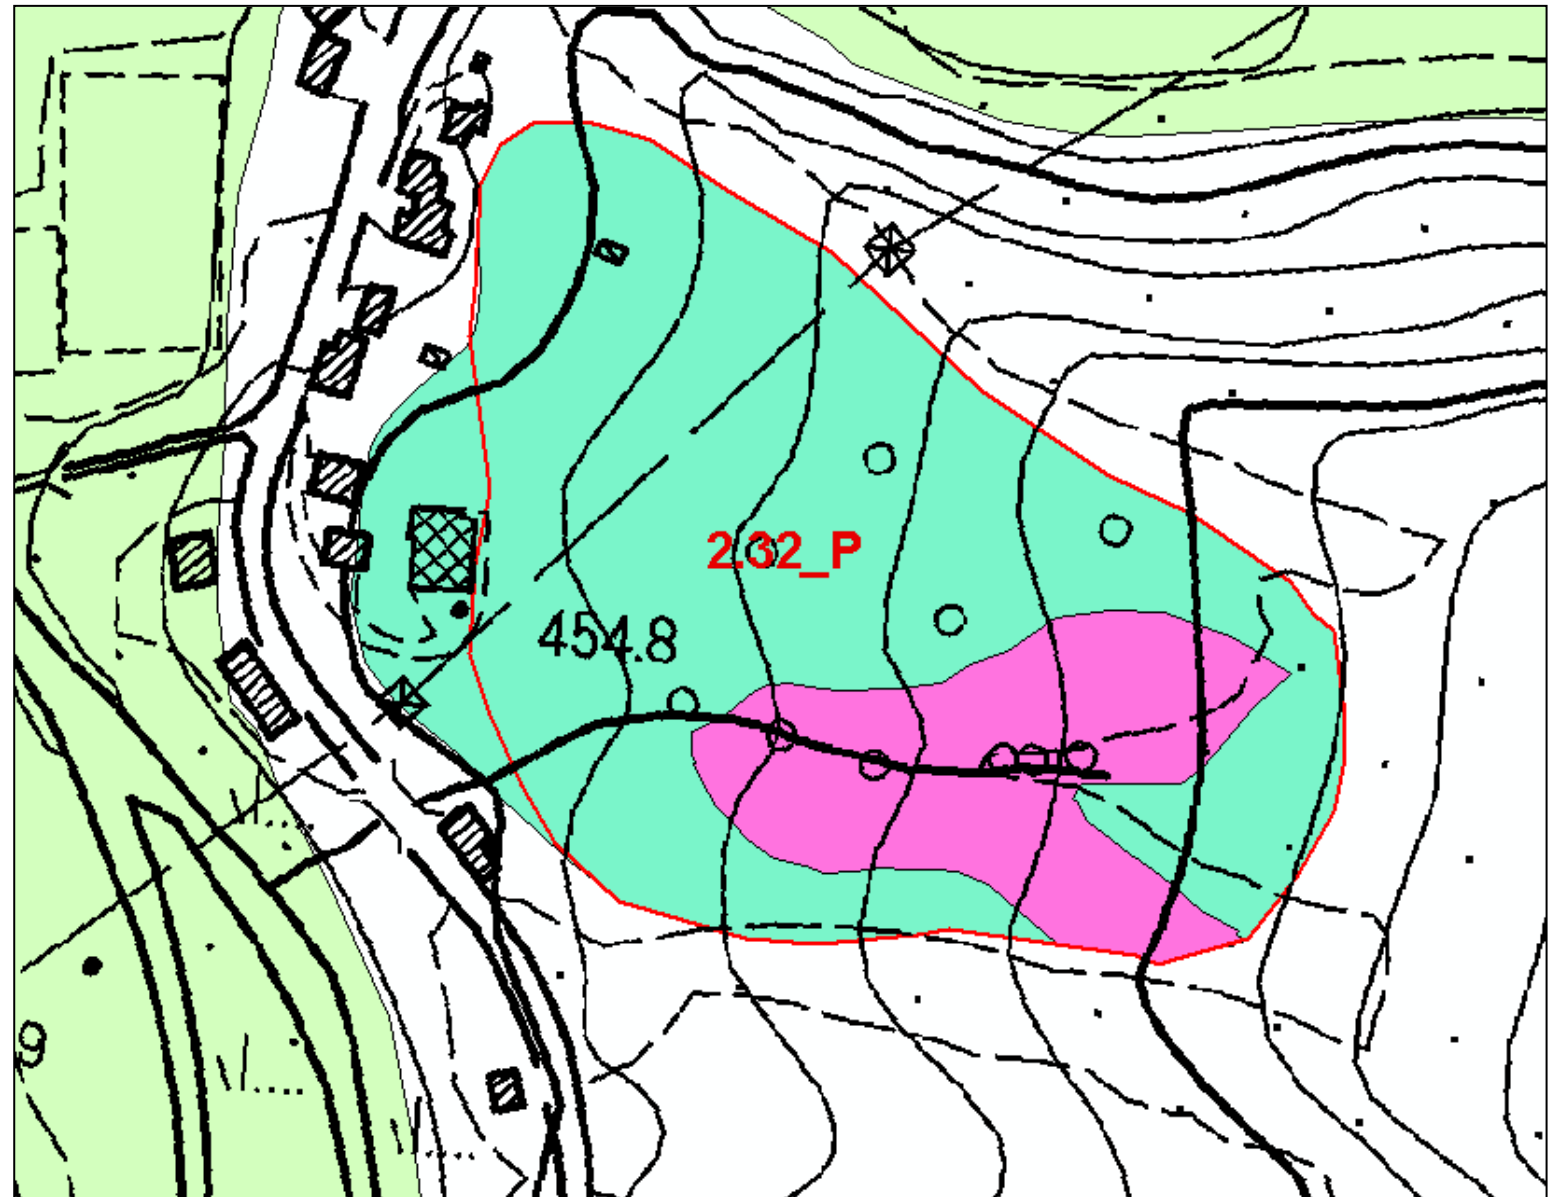
L'aggiornamento della classificazione dei dissesti è stato operato tenendo conto anche della differente e più aggiornata classificazione delle frane della carta inventario del dissesto regionale. Gli ambiti a pericolosità Pai sono resi congruenti anche ai corrispondenti ambiti in frana della carta inventario del dissesto regionale.

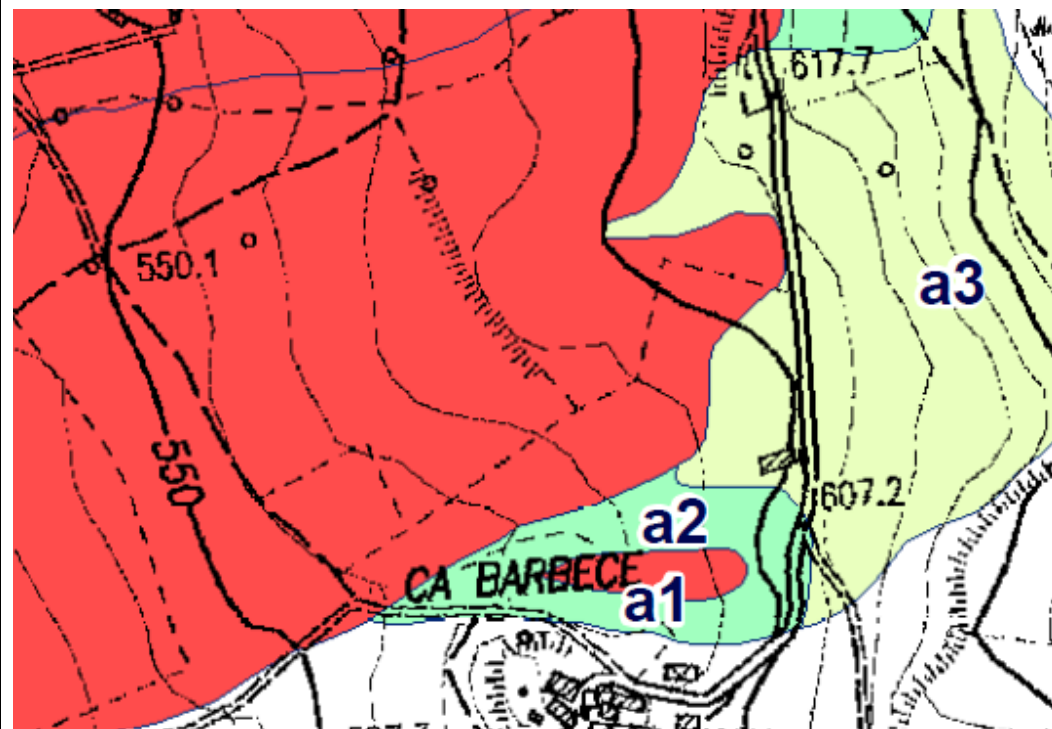
CARTA INVENTARIO DISSESTO REGIONALE EMILIA-ROMAGNA - Comune di Pennabilli
- 2012

Dal confronto fra le due cartografie, si nota localmente un'incongruenza fra la classificazione delle frane della carta inventario del dissesto regionale e la classificazione di pericolosità del PAI.

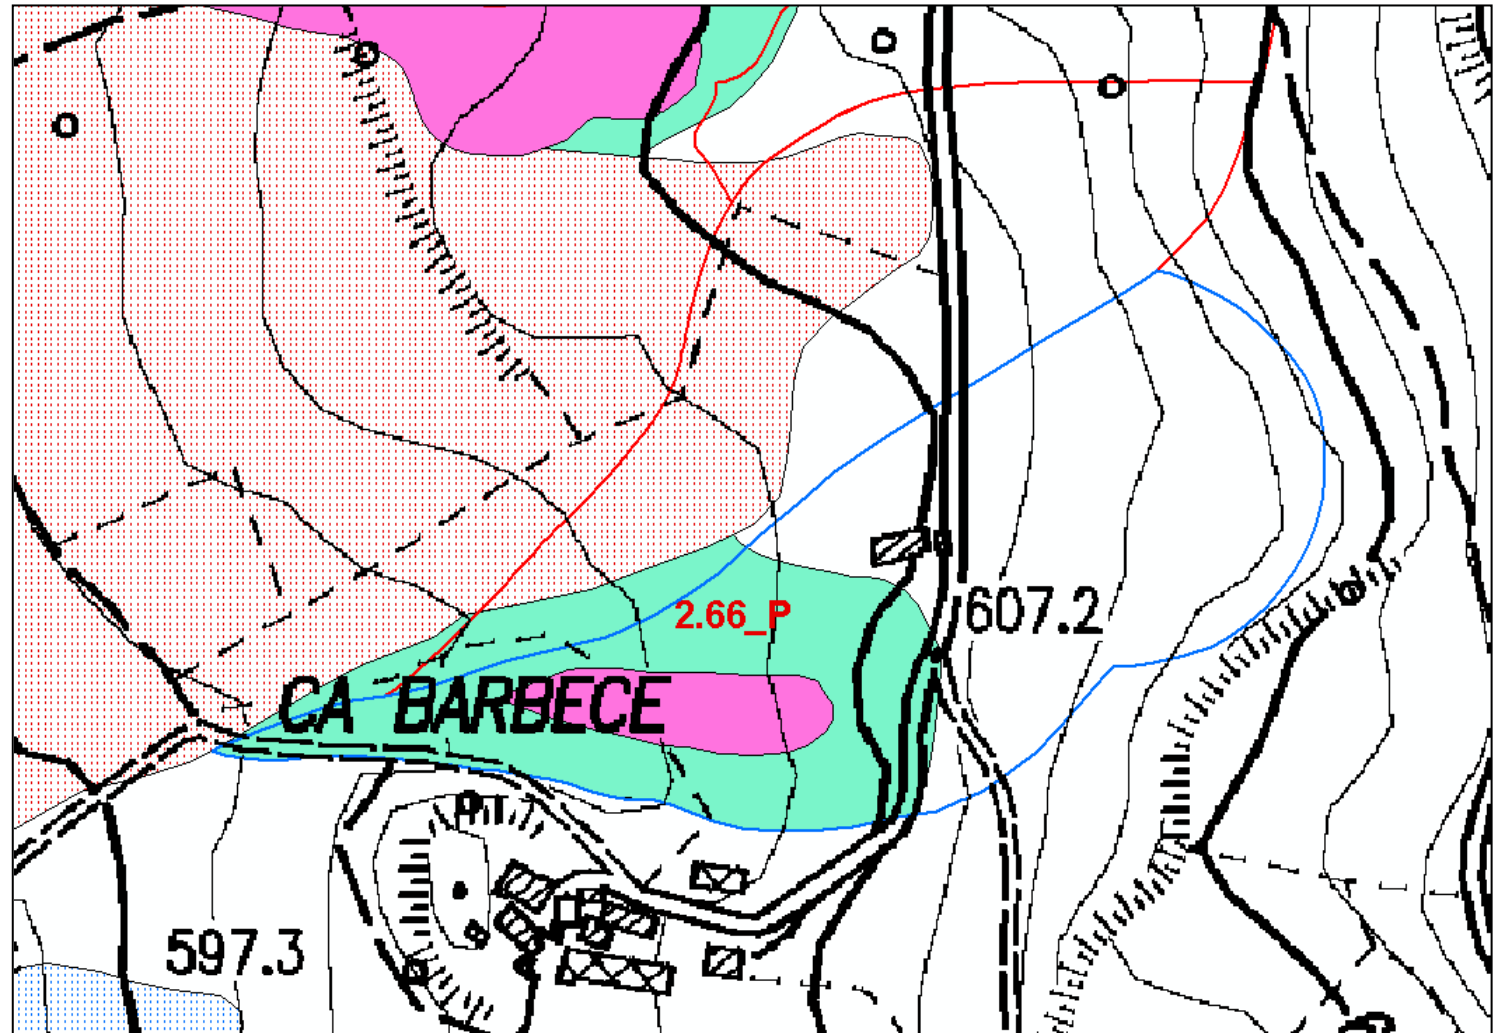
L'aggiornamento della classificazione dei dissesti è stato operato tenendo conto anche della differente e più aggiornata classificazione delle frane della carta inventario del dissesto regionale. Gli ambiti a pericolosità Pai sono resi congruenti anche ai corrispondenti ambiti in frana della carta inventario del dissesto regionale.

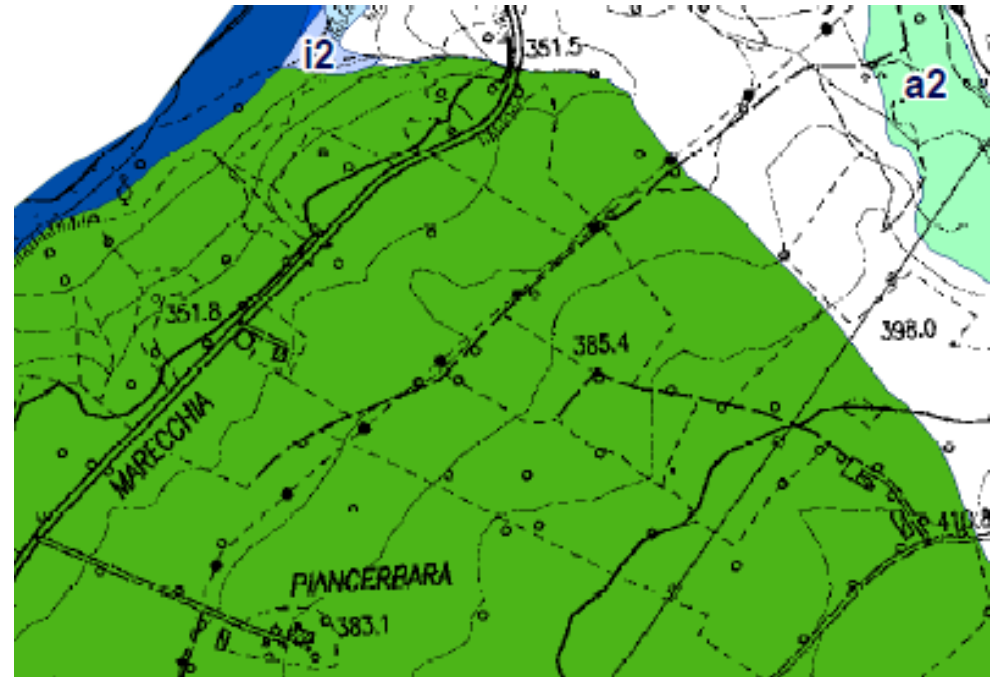
CARTA INVENTARIO DISSESTO REGIONALE EMILIA-ROMAGNA - Comune di Pennabilli - 2012

Dal confronto fra le due cartografie, si nota localmente un'incongruenza fra la classificazione delle frane della carta inventario del dissesto regionale e la classificazione di pericolosità del PAI.

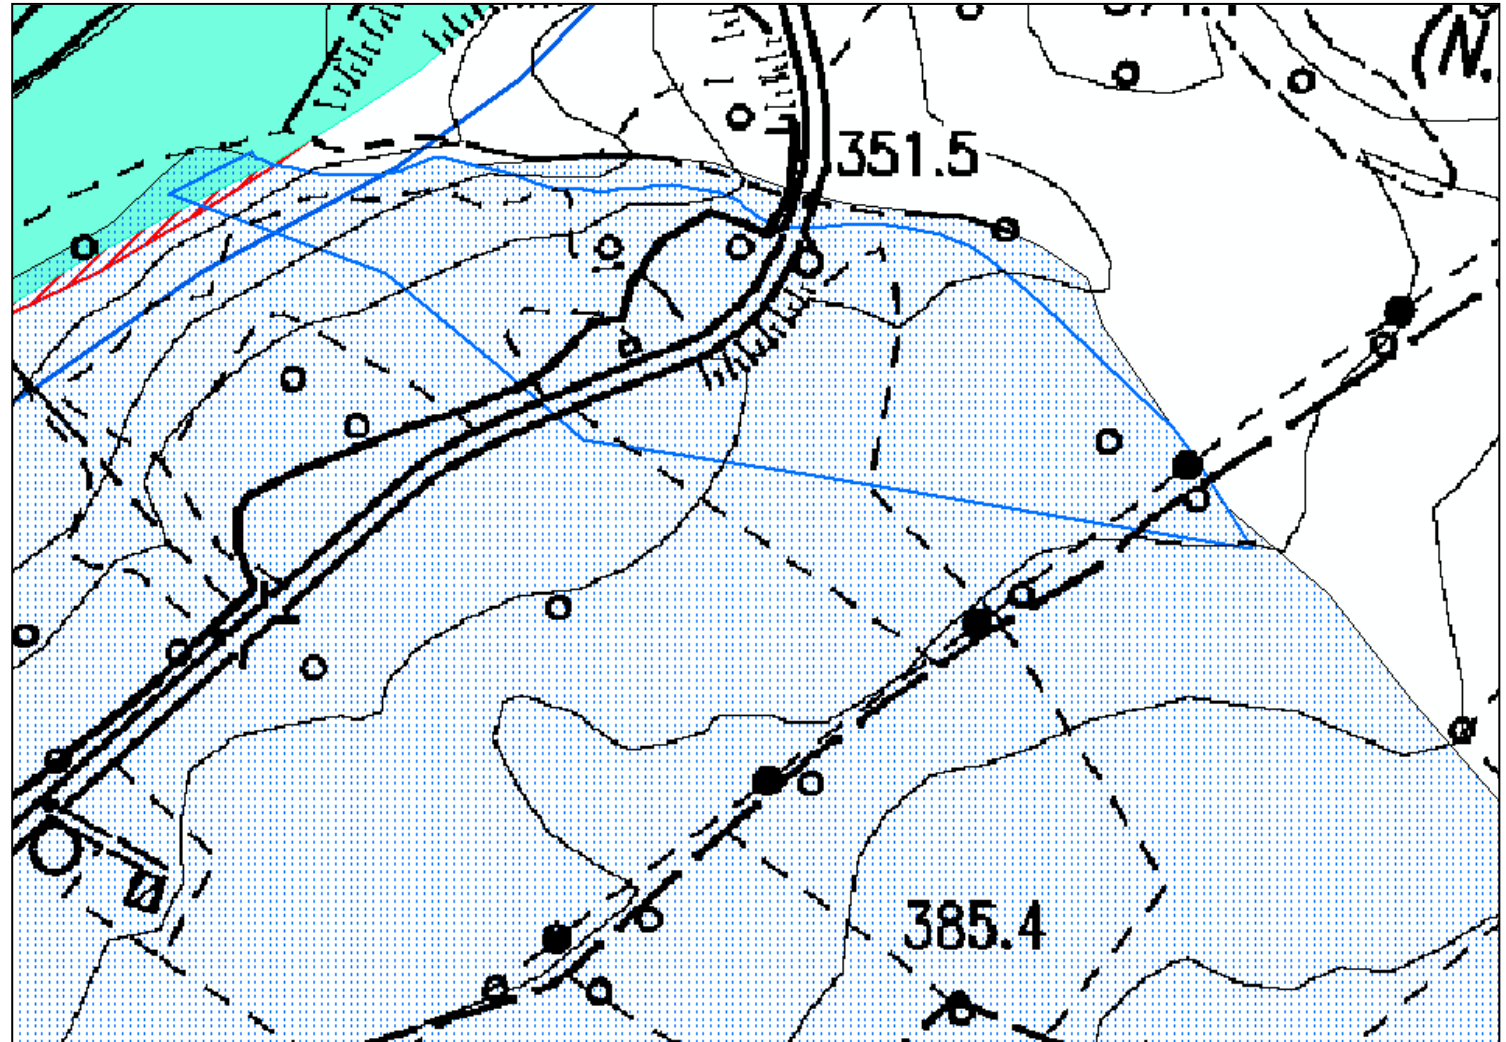
L'aggiornamento della classificazione dei dissesti è stato operato tenendo conto anche della differente e più aggiornata classificazione delle frane della carta inventario del dissesto regionale. Gli ambiti a pericolosità Pai sono resi congruenti anche ai corrispondenti ambiti in frana della carta inventario del dissesto regionale. Le zone deperimtrate e localmente classificate a pericolosità elevata sono sostituite da un ambito in dissesto quiescente da assoggettare a verifica art.17, che è parte di un unico e molto più esteso dissesto quiescente.

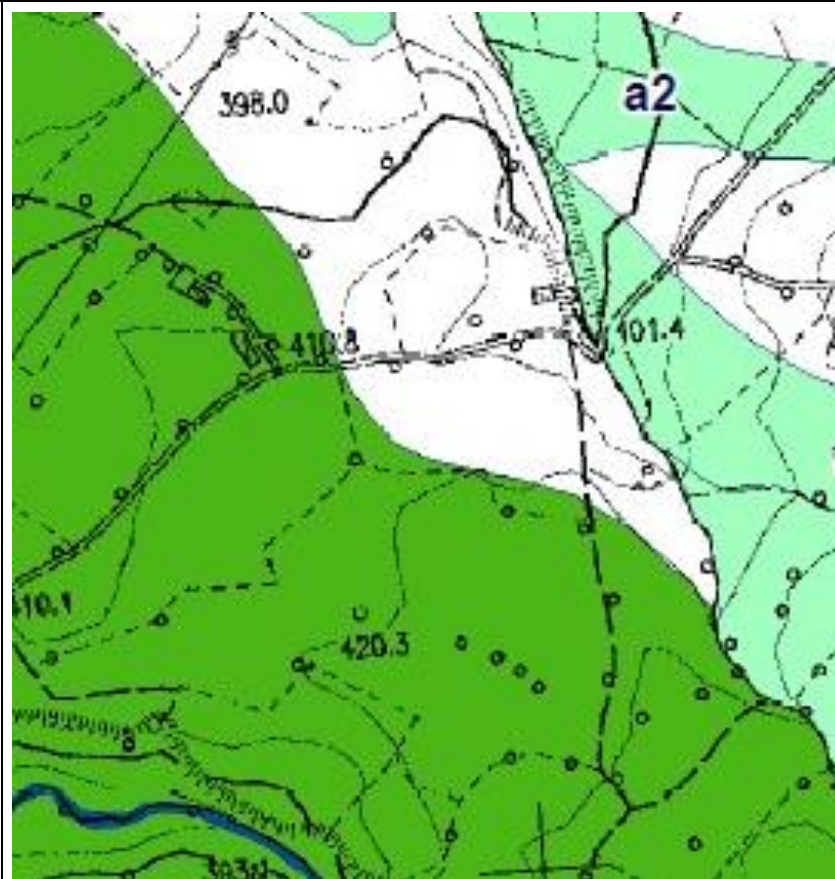
CARTA INVENTARIO DISSESTO REGIONALE EMILIA-ROMAGNA - Comune di Pennabilli - 2012

Dal confronto fra le due cartografie, si nota localmente un'incongruenza fra la classificazione delle frane della carta inventario del dissesto regionale e la classificazione di pericolosità del PAI.

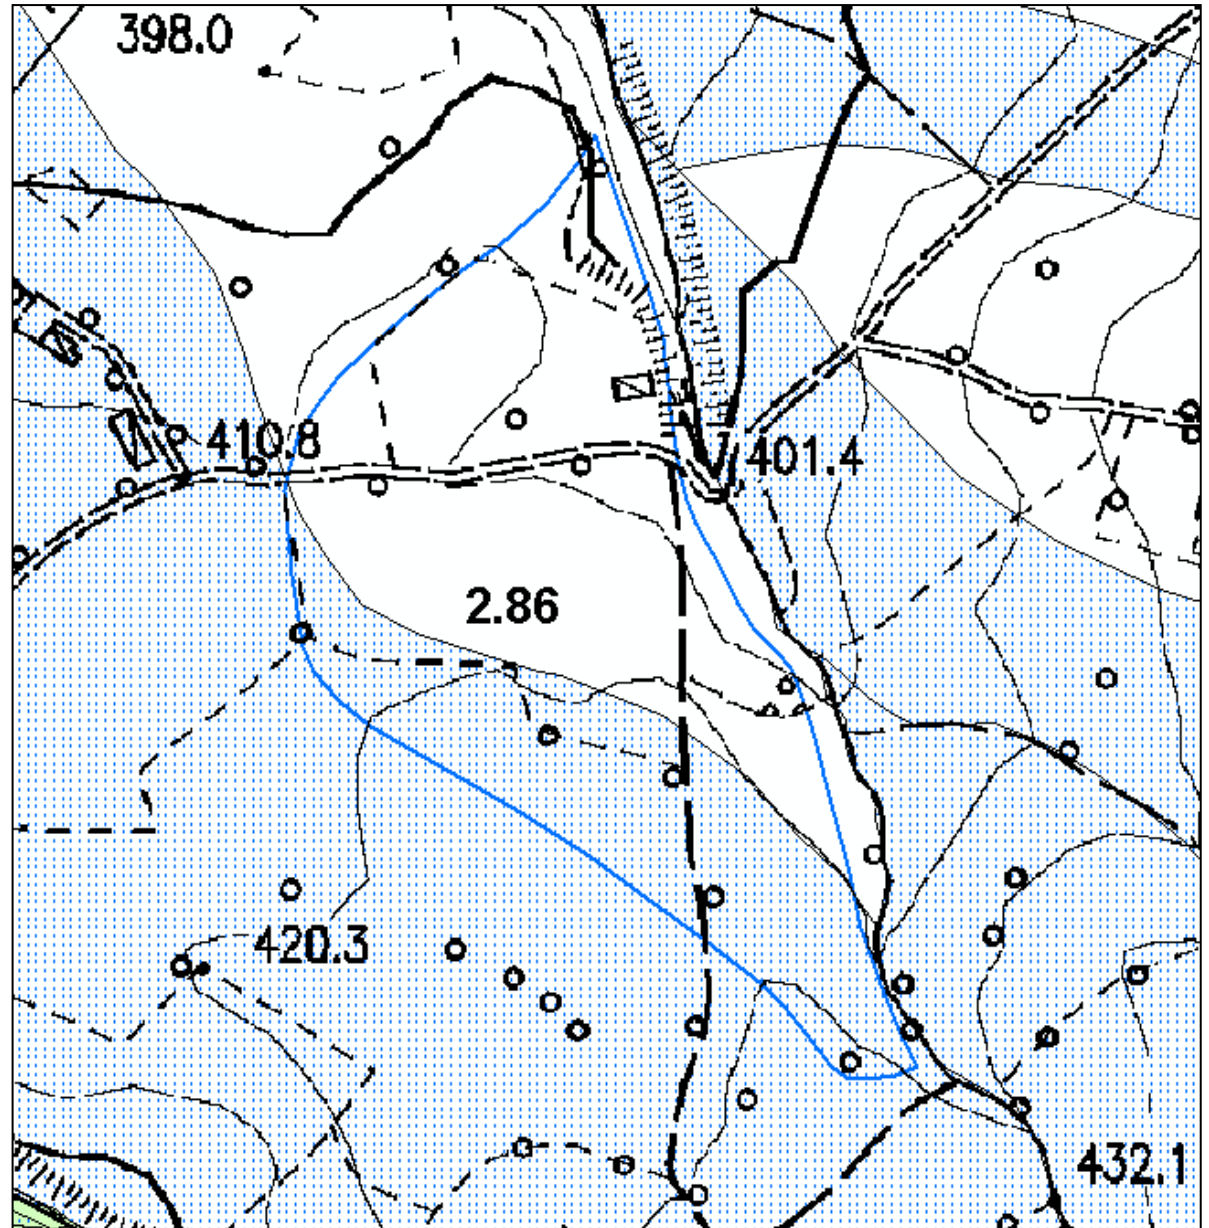
L'aggiornamento della classificazione dei dissesti è stato operato tenendo conto anche della differente e più aggiornata classificazione delle frane della carta inventario del dissesto regionale. Gli ambiti a pericolosità Pai sono resi congruenti anche ai corrispondenti ambiti in frana della carta inventario del dissesto regionale. La zona deperimetrata che è interferente con la frana quiescente e che è parte di un più esteso fenomeno franoso resta da assoggettare a verifica.

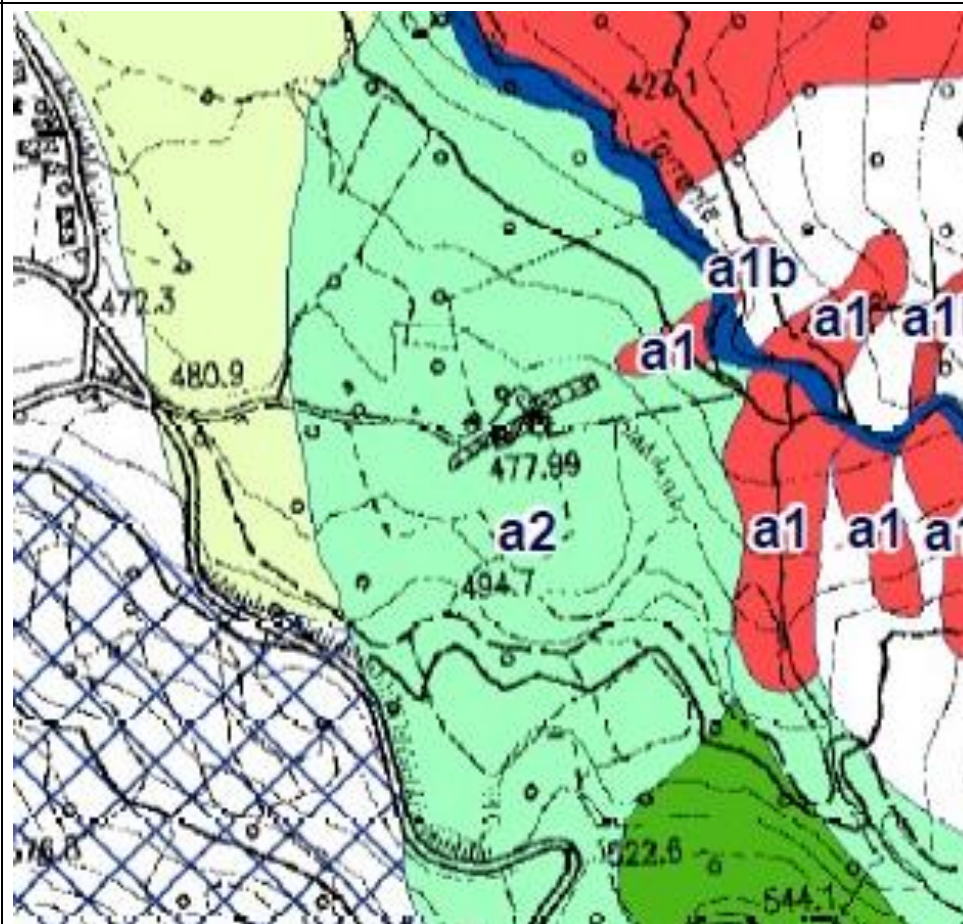
CARTA INVENTARIO DISSESTO REGIONALE EMILIA-ROMAGNA - Comune di Pennabilli - 2012

Dal confronto fra le due cartografie, si nota localmente un'incongruenza fra la classificazione delle frane della carta inventario del dissesto regionale e la classificazione di pericolosità del PAI.
