PROGETTO DI VARIANTE 2016

PIANO STRALCIO DI BACINO PER L'ASSETTO IDROGEOLOGICO (P.A.I.)

ALLEGATO 2B (ATLANTE) - ALTA VALMARECCHIA

AGGIORNAMENTO SCHEDE CLASSIFICATIVE DISSESTI - COMUNE DI PENNABILLI (RN)

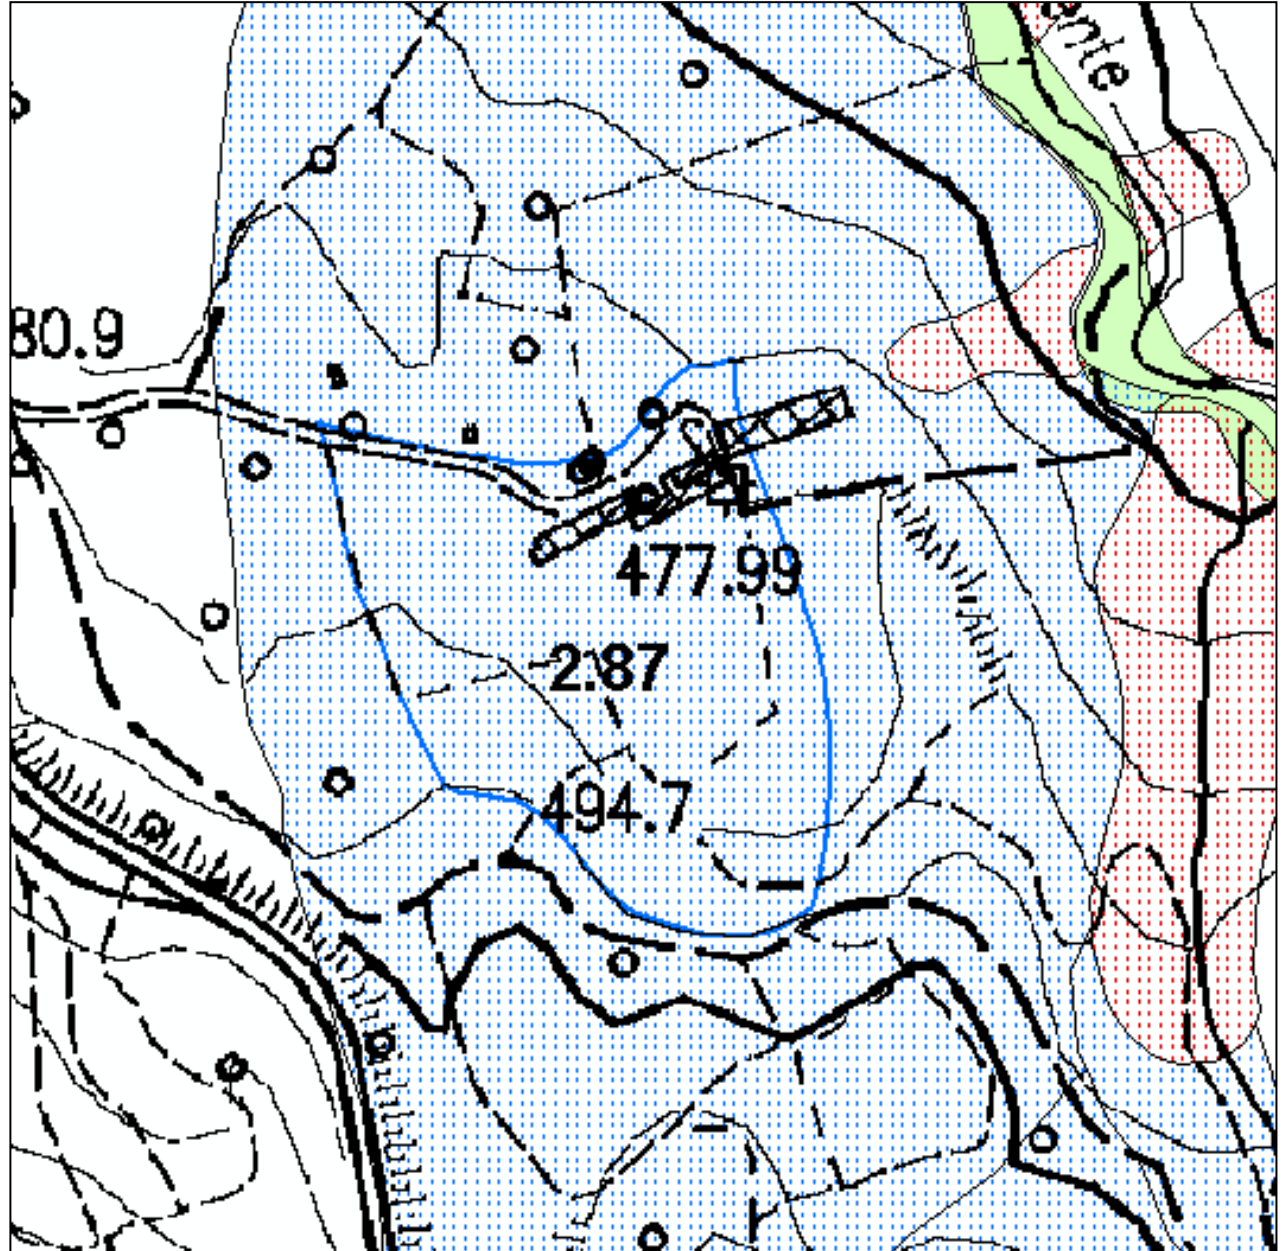
L'aggiornamento della classificazione dei dissesti è stato operato tenendo conto anche della differente e più aggiornata classificazione delle frane della carta inventario del dissesto regionale. Gli ambiti a pericolosità Pai sono resi congruenti anche ai corrispondenti ambiti in frana della carta inventario del dissesto regionale. la zona deperimetrata interferisce con una porzione di una estesa frana quiescente, pertanto viene definita una corrispondente zona da assoggettare a verifica art.17.

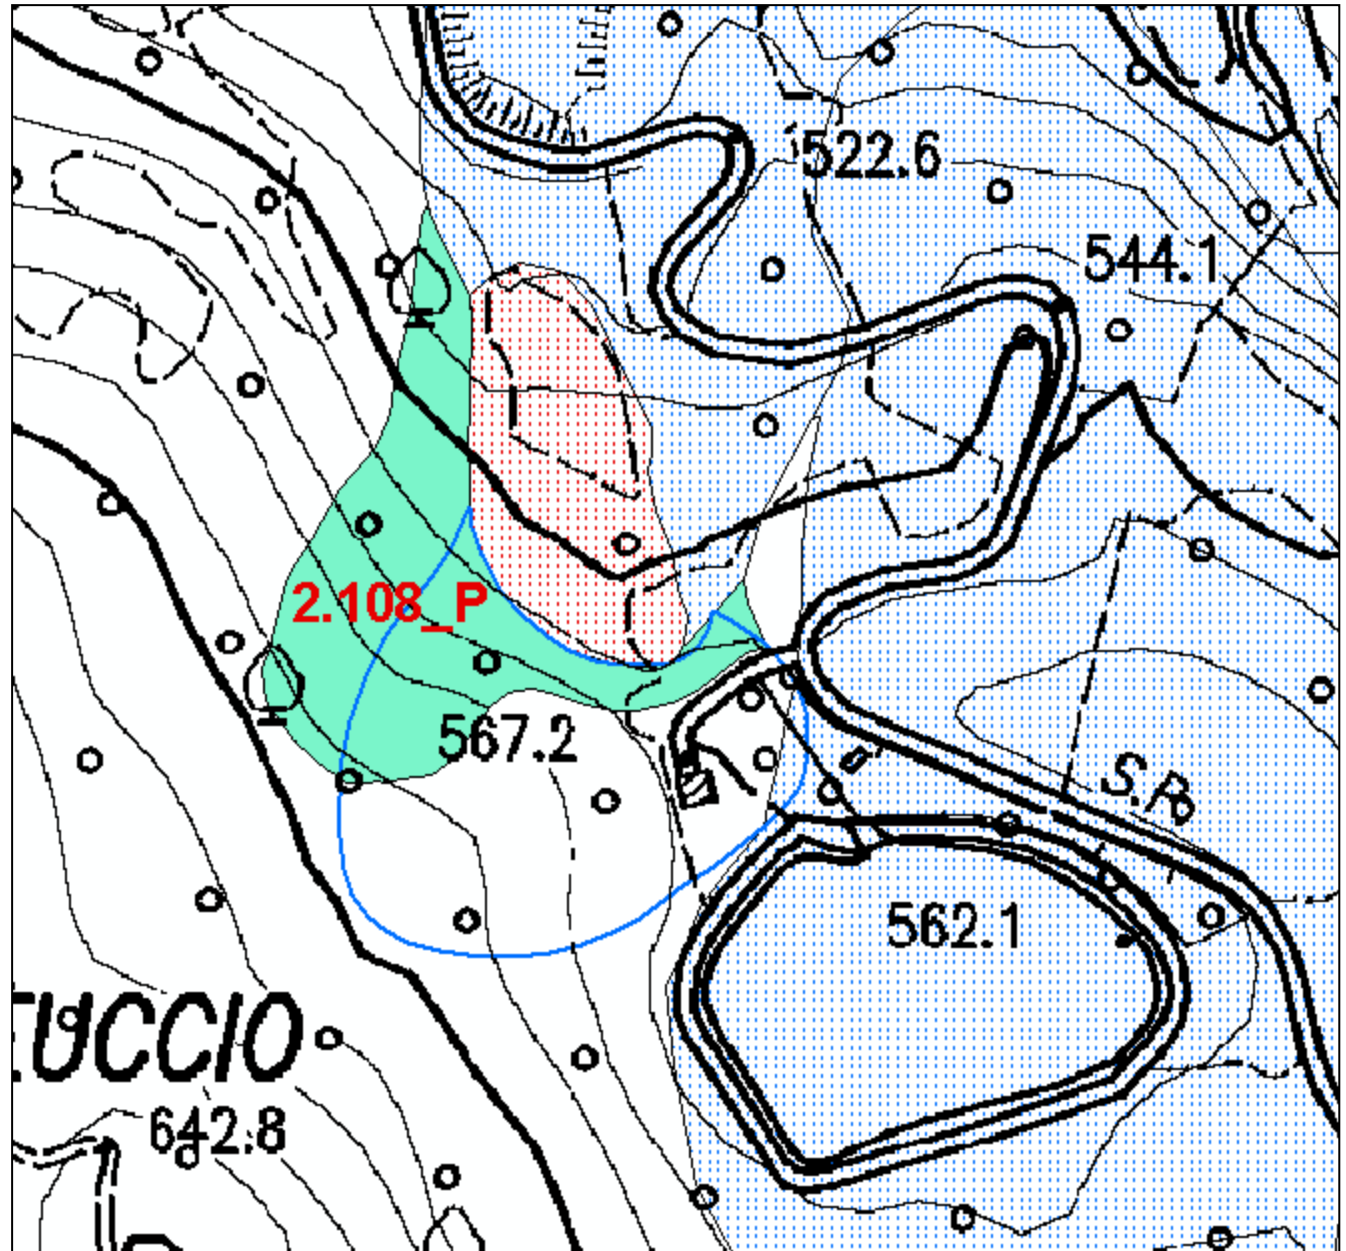
Le modifiche alla classificazione risultano circoscritte. La zona classificata come ambito deperimetrato, risulta interferire localmente con un deposito di versante, con un ambito di deformazione gravitativa profonda di versante (DGPV), e con il fianco di una frana complessa quiescente. La zona deperimetrata che interferisce localmente con la frana quiescente, viene ad essere individuata come ambito art.17 per presenza di un esteso dissesto quiescente. L'ambito a pericolosità elevata di possibile evoluzione dei dissesti in atto, risulta adiacente ad un circoscritto dissesto attivo e un esteso dissesto quiescente art.17 da assoggettare a verifica, e non viene modificato.
