2. BACINO MARECCHIA

SCHEDA 2.2_R: BADIA TEDALDA – SAN PATRIGNANO, PONTE ROFELLE (AR278006-AR278007) - AGGIORNAMENTO 2016

BADIA TEDALDA – SAN PATRIGNANO, PONTE ROFELLE

Documentazione fotografica

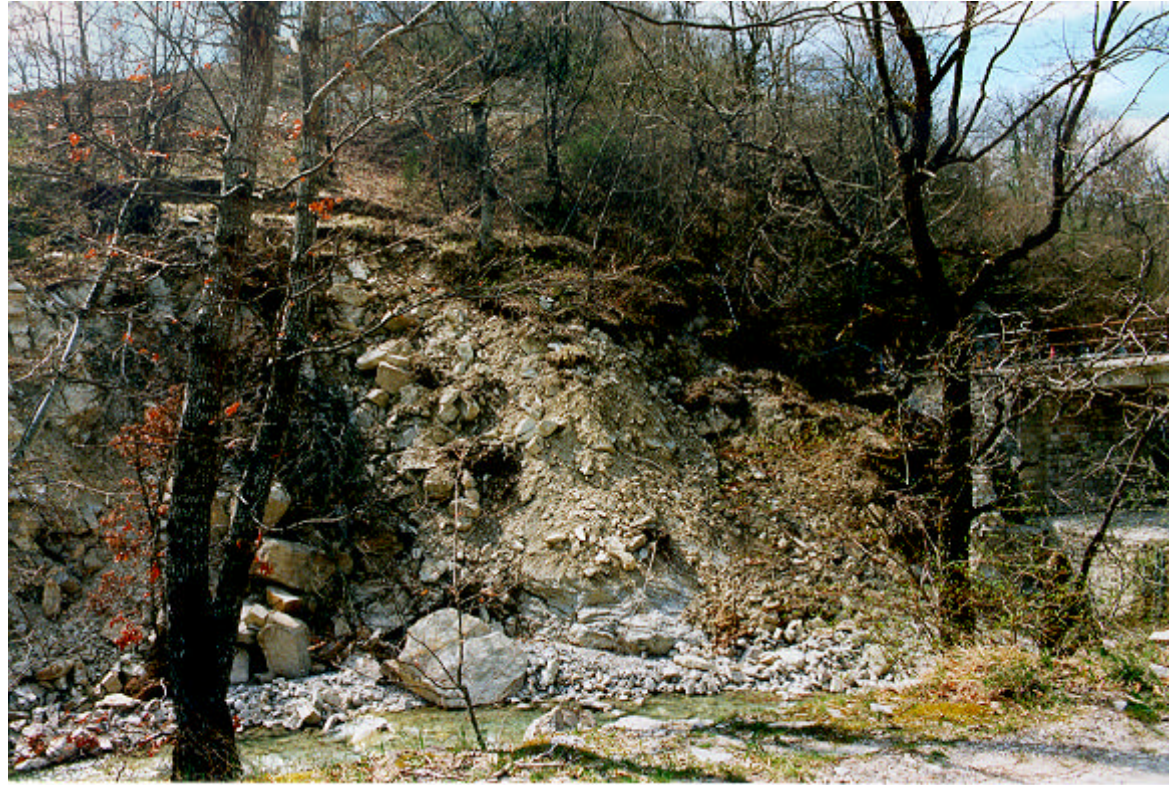
Foto 1: scivolamento di detrito che coinvolge l'alveo del F. Marecchia

Si tratta di due movimenti distinti denominati Ponte Rofelle e San Patrignano, che incombono direttamente sull'asta principale del F. Marecchia; le modalità di movimento sono le stesse e sono riconducibili a scivolamenti di detrito, ma sono diversi i tempi in cui si sono innescati. L'ultimo segno di attivazione della frana più recente risale al 18/10/1998.

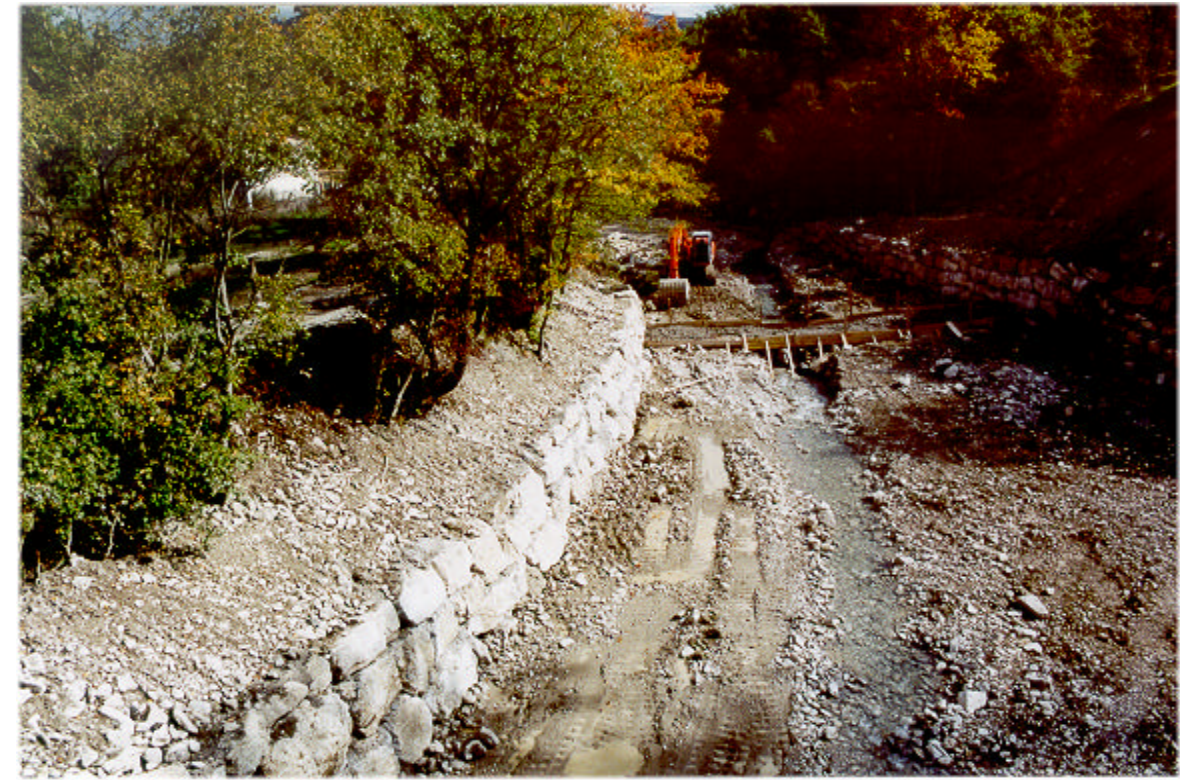
Foto 2: interventi in fase di realizzazione lungo il F. Marecchia

Il dissesto è stato inserito nel Piano straordinario 1999. Gli interventi realizzati nel corso del 2000 sono stati relativi solo alla frana di Ponte Rofelle (posta immediatamente a valle del ponte) ed hanno comportato: riprofilatura del versante in dissesto, realizzazione di una scogliera al piede del versante, ripristino delle briglie e delle difese spondali esistenti, risagomatura dell'alveo, consolidamento sottostruttura del ponte e ripristino sede stradale. Per la frana di San Patrignano sono previsti interventi da parte della Comunità Montana ma non è stato ancora redatto il progetto.

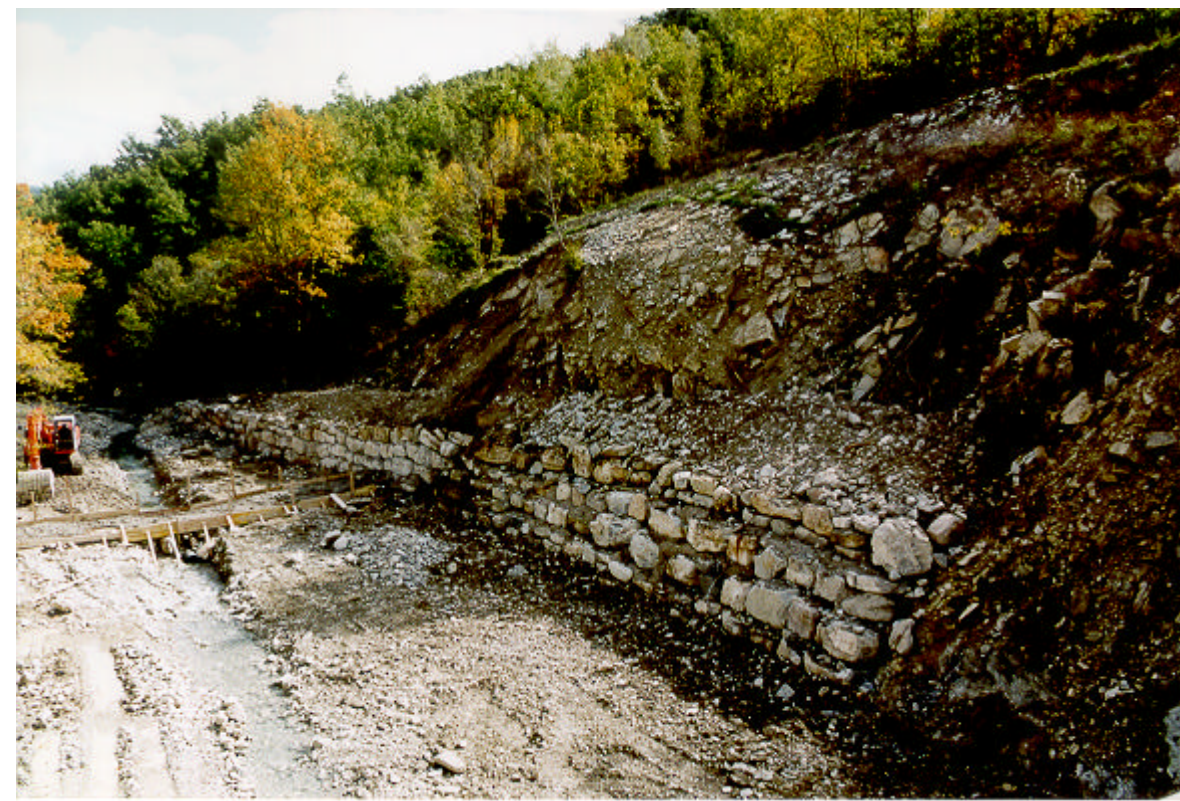
Foto 3: interventi in fase di realizzazione lungo il F. Marecchia
