## **SCHEDA 2.10\_R: SANT'AGATA FELTRIA – MAIANO**

PIANO STRALCIO DI BACINO  
PER L'ASSETTO IDROGEOLOGICO

Località: Maiano

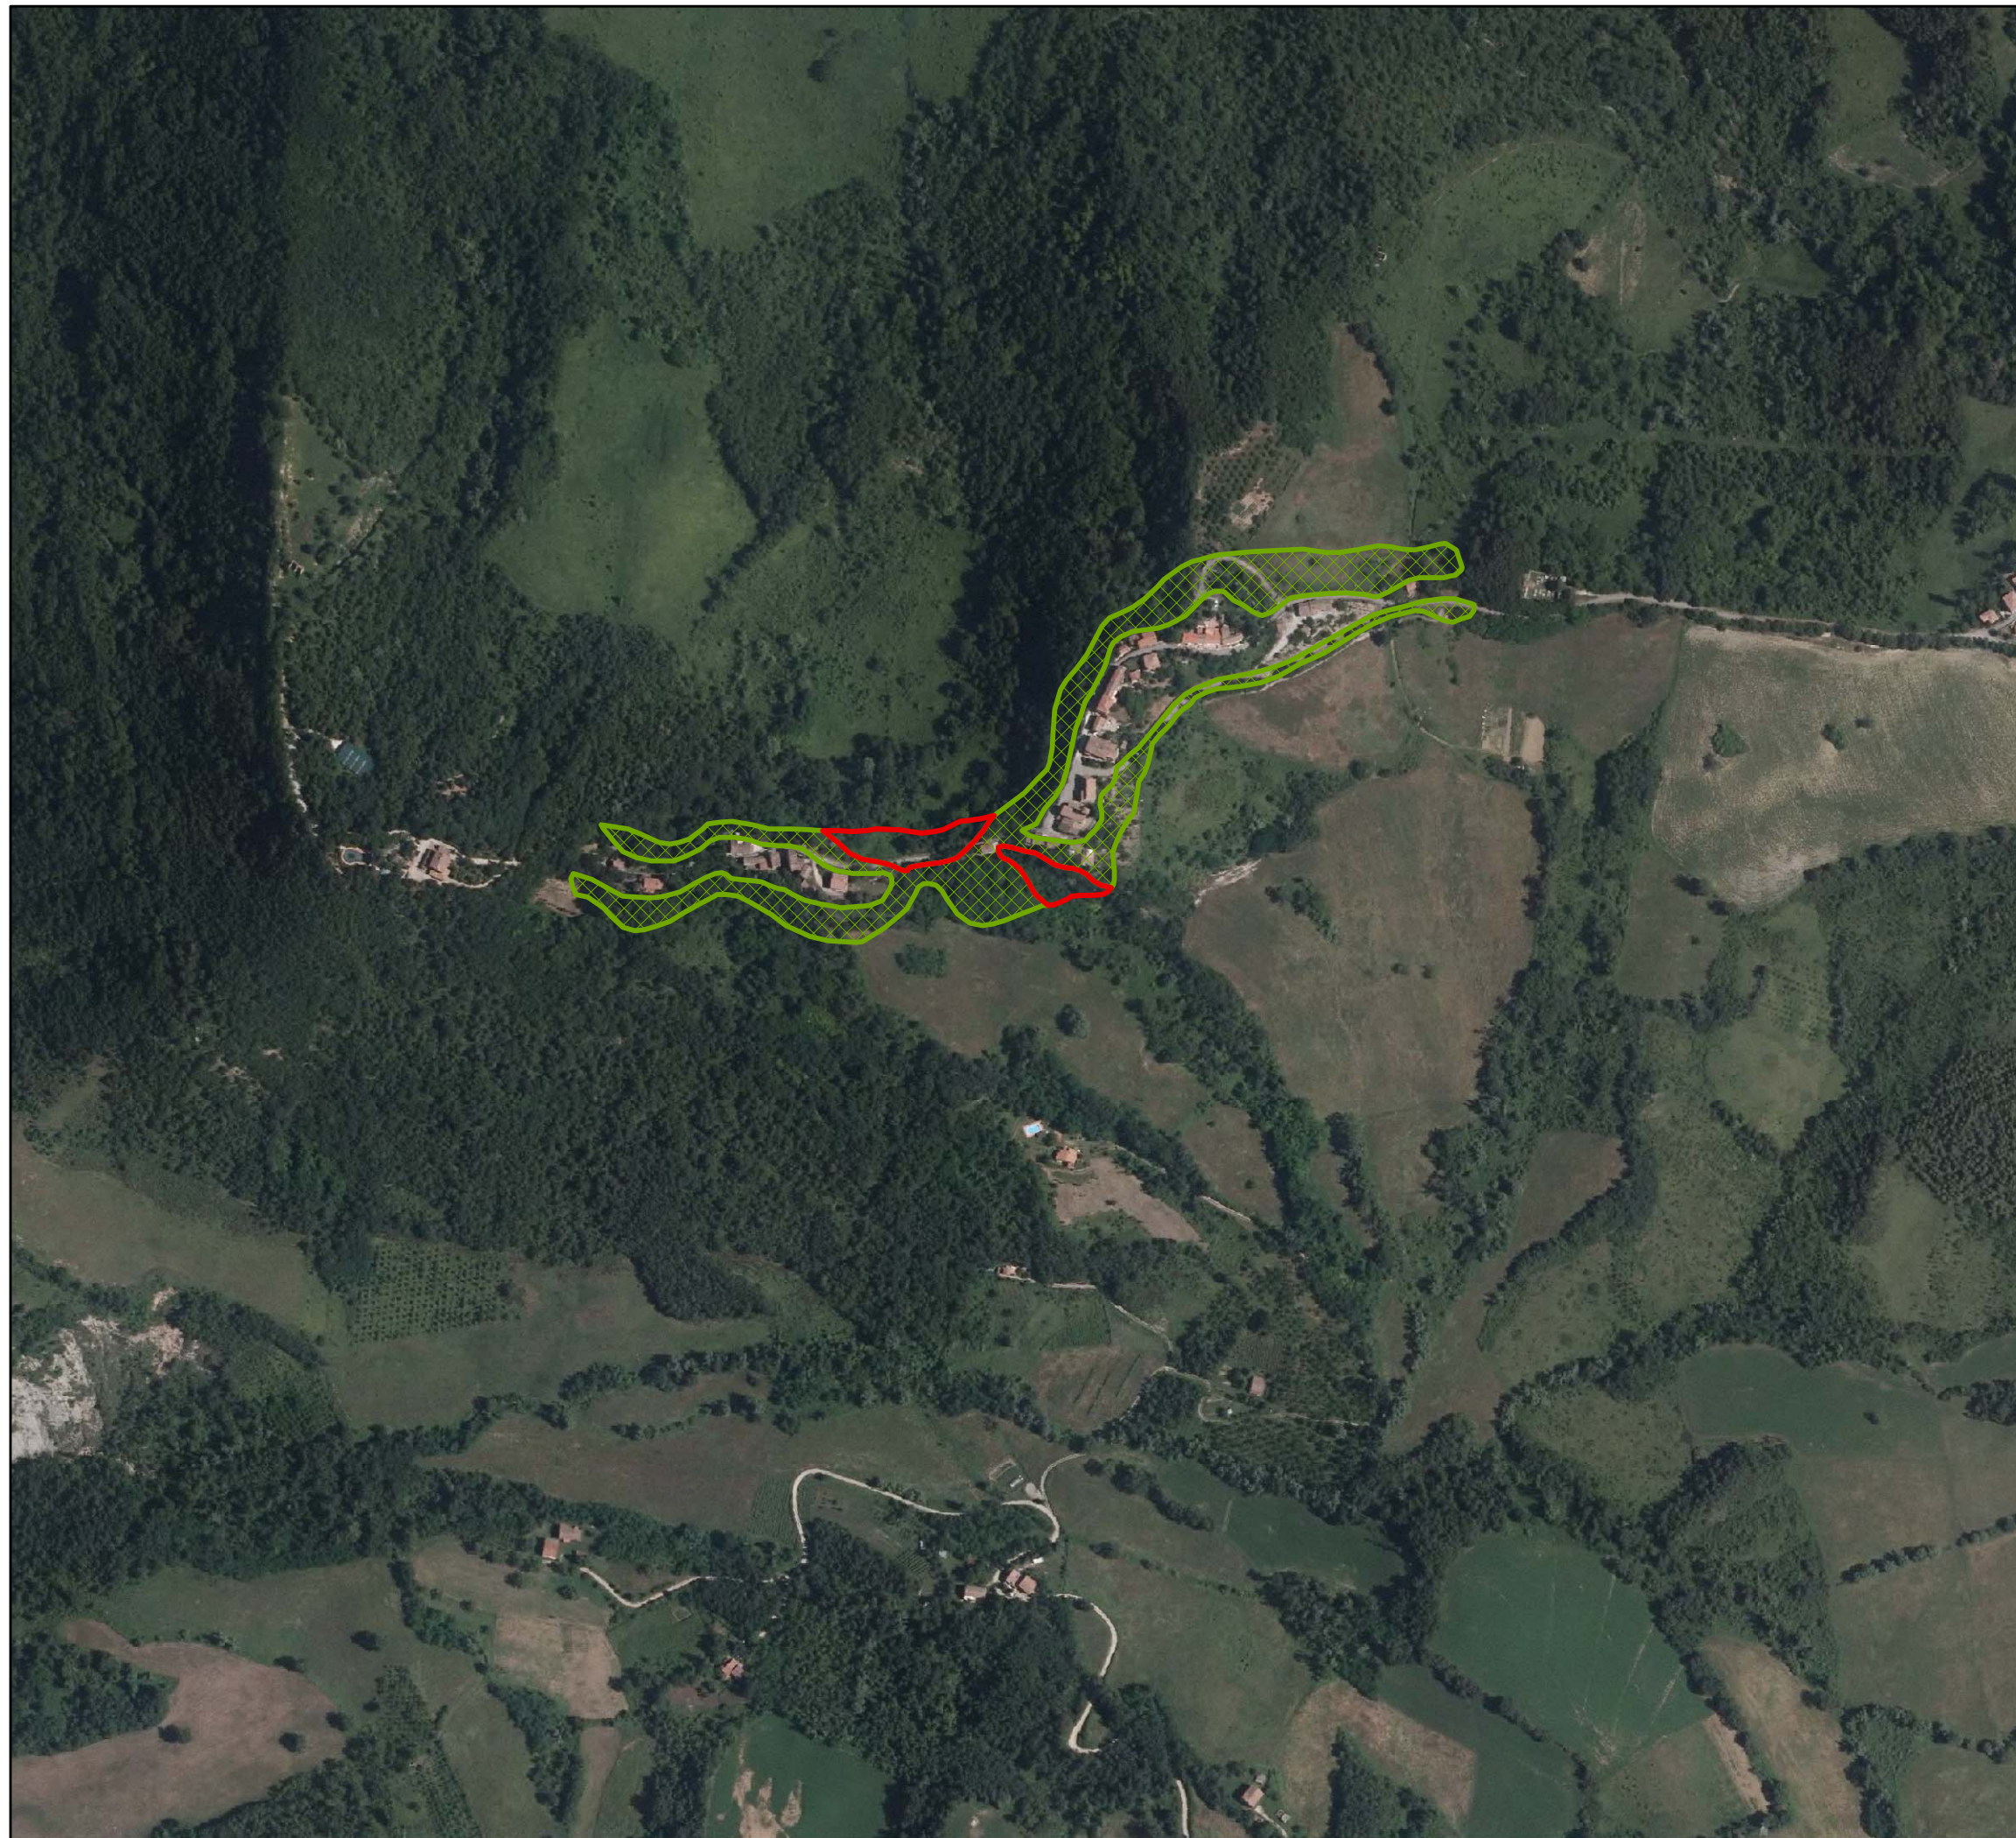
Scala 1:5.000

**PIANO STRALCIO DI BACINO  
PER L'ASSETTO IDROGEOLOGICO**

Comune: Sant'Agata Feltria (RN)

Località: Maiano
