SCHEDA 2.14_R: SANT'AGATA FELTRIA - PETRELLA GUIDI

**PIANO STRALCIO DI BACINO
PER L'ASSETTO IDROGEOLOGICO**

Comune: Sant'Agata Feltria (RN)

Località: Petrella Guidi

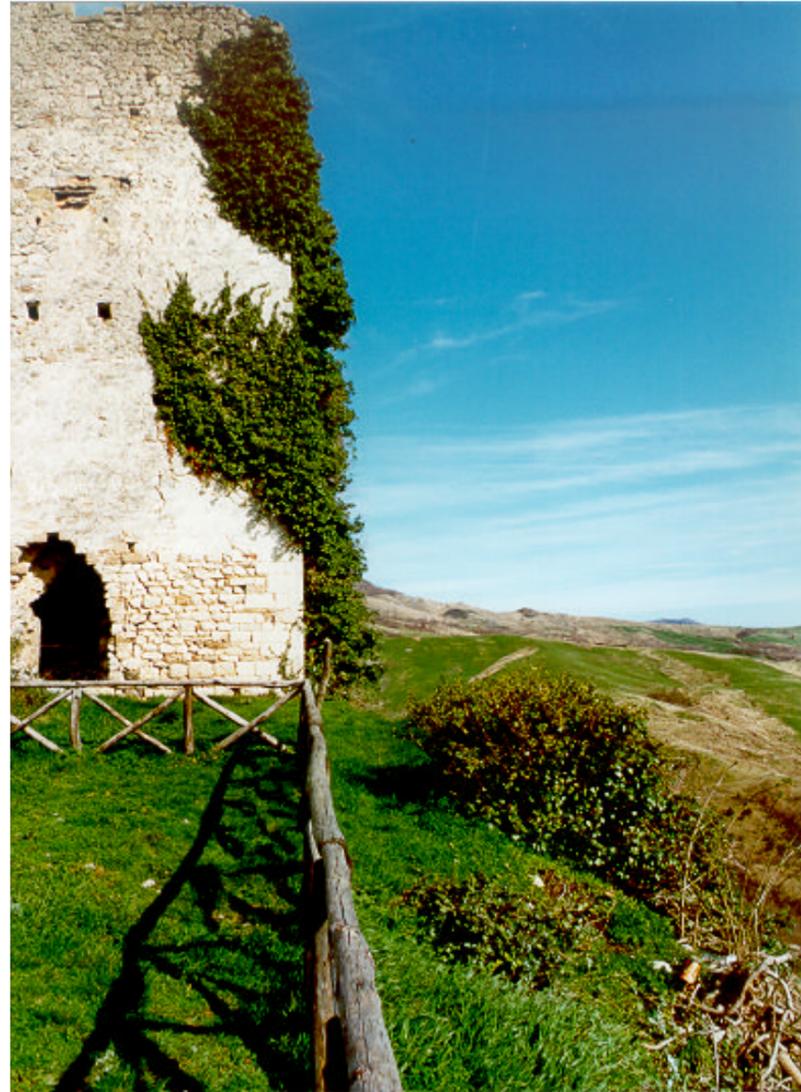
Foto 1: corona del dissesto che interessa direttamente la torre del borgo

La continua evoluzione dei dissesti ha determinato lo scalzamento del blocco calcareo sul quale sorge l'abitato danneggiando pesantemente parte delle mura e ormai minacciando direttamente la torre ed alcuni edifici. Alla base del blocco si verificano invece movimenti tipo colate.
