## **SCHEDA 2.25\_R: TALAMELLO – CAMPIANO**

PIANO STRALCIO DI BACINO  
PER L'ASSETTO IDROGEOLOGICO

Comune: Talamello (RN)

Località: Campiano

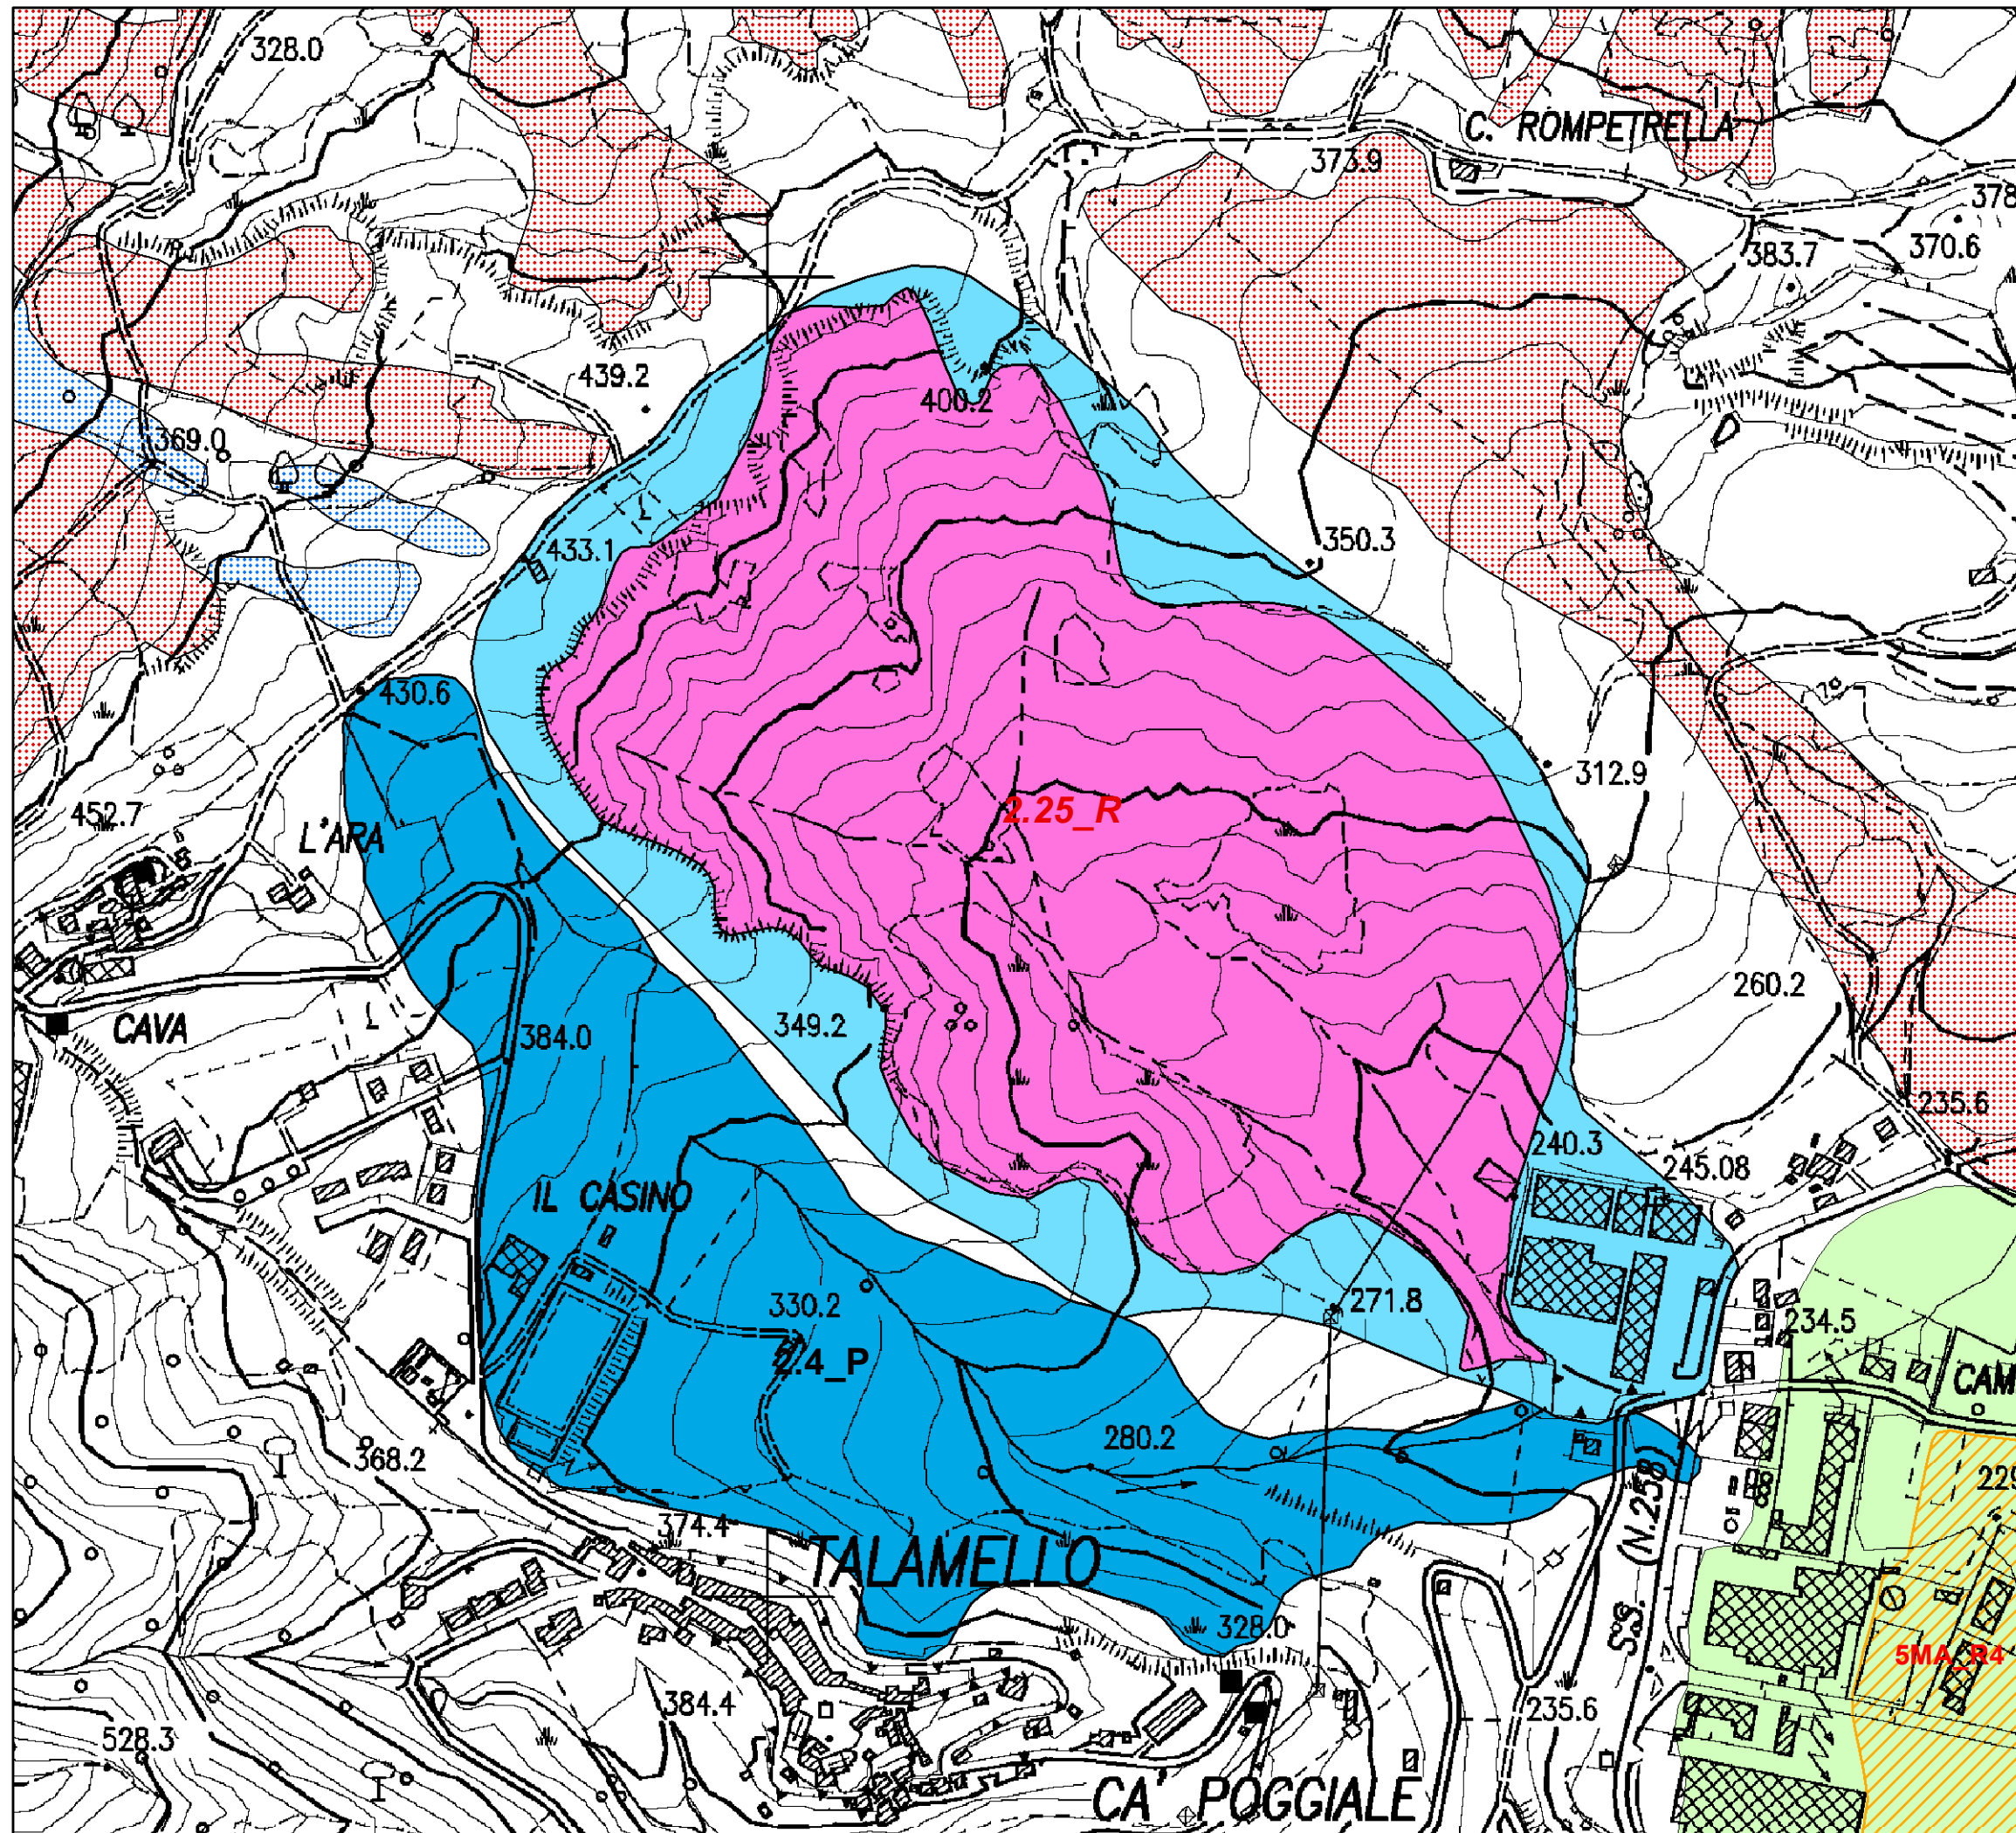
Campiano si trova alle porte di Talamello, lungo la S.S. 258 "Marechiese" il dissesto preso in considerazione interessa un ampio bacino calanchivo in sinistra idrografica che, prima di sfociare nel Marecchia, attraversa la zona artigianale ed industriale di Talamello. Le condizioni di dissesto sono state generate dallo stato di abbandono di una cava di argilla. Ai piedi del bacino, è stato costruito un muro di cemento armato a protezione dell'area artigianale mentre i due rii che discendono dal bacino sono stati intubati per passare sotto l'area artigianale.

In occasione di precipitazioni intense tali tubazioni, anche per l'elevato trasporto solido mobilizzato, si sono dimostrate insufficienti a smaltire l'ondata di piena ed hanno causato l'allagamento di una vasta area.

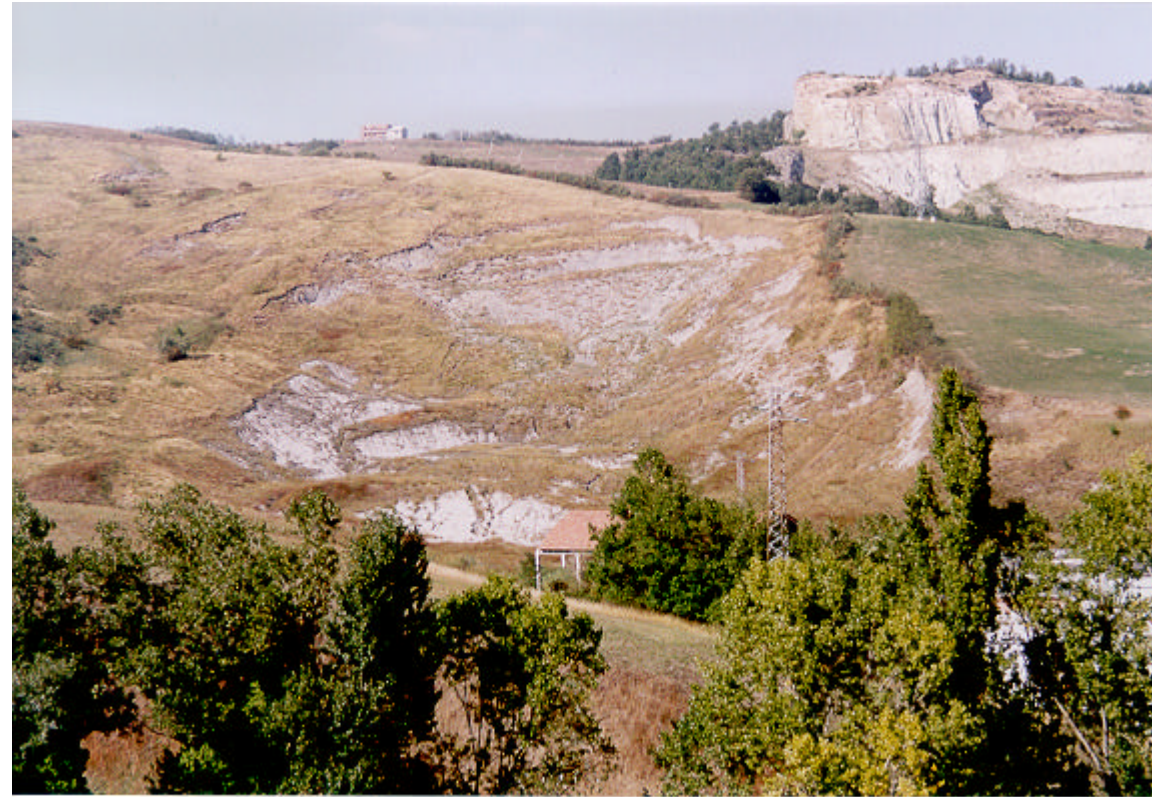
Foto 1: versante in dissesto a monte dell'area artigianale di Campiano

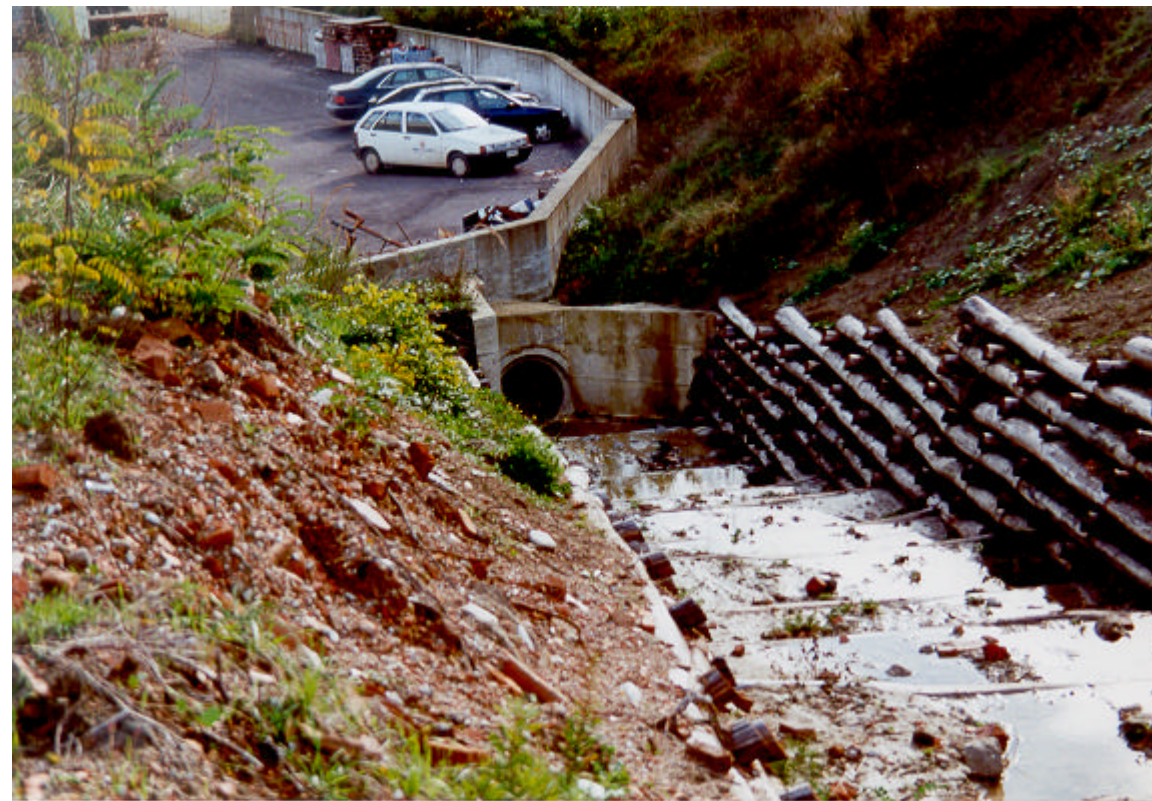
Foto 2: interventi in fase di realizzazione a monte del tratto intubato del Fosso Spessie

E' in corso di realizzazione (da parte della Comunità Montana) un progetto che prevede la sostituzione, in corrispondenza del sottobacino più ampio (quello di destra), delle tubazioni con collettori di diametro maggiore. Il progetto (importo L. 219.000.000) prevede anche lavori di sistemazioni idrauliche forestali per il consolidamento dei versanti immediatamente prospicienti la canalizzazione sotterranea e la realizzazione di diversi salti sul fondo del rio per diminuirne l'energia cinetica e favorire il deposito di materiale nell'ultimo tratto immediatamente a monte del collettore. Rimane la necessità di sistemare la parte terminale dell'altro corso d'acqua e di ridurre l'erosione sull'intero bacino che, in corrispondenza del crinale, evidenzia una marcata tendenza retrogressiva coinvolgendo la strada (richiesta di finanziamento per un importo pari a L. 236.000.000).
