## **SCHEDA 2.28\_R: VERUCCHIO – CAPOLUOGO**

**PIANO STRALCIO DI BACINO  
PER L'ASSETTO IDROGEOLOGICO**

Comune: Verucchio (RN)

Località: Capoluogo

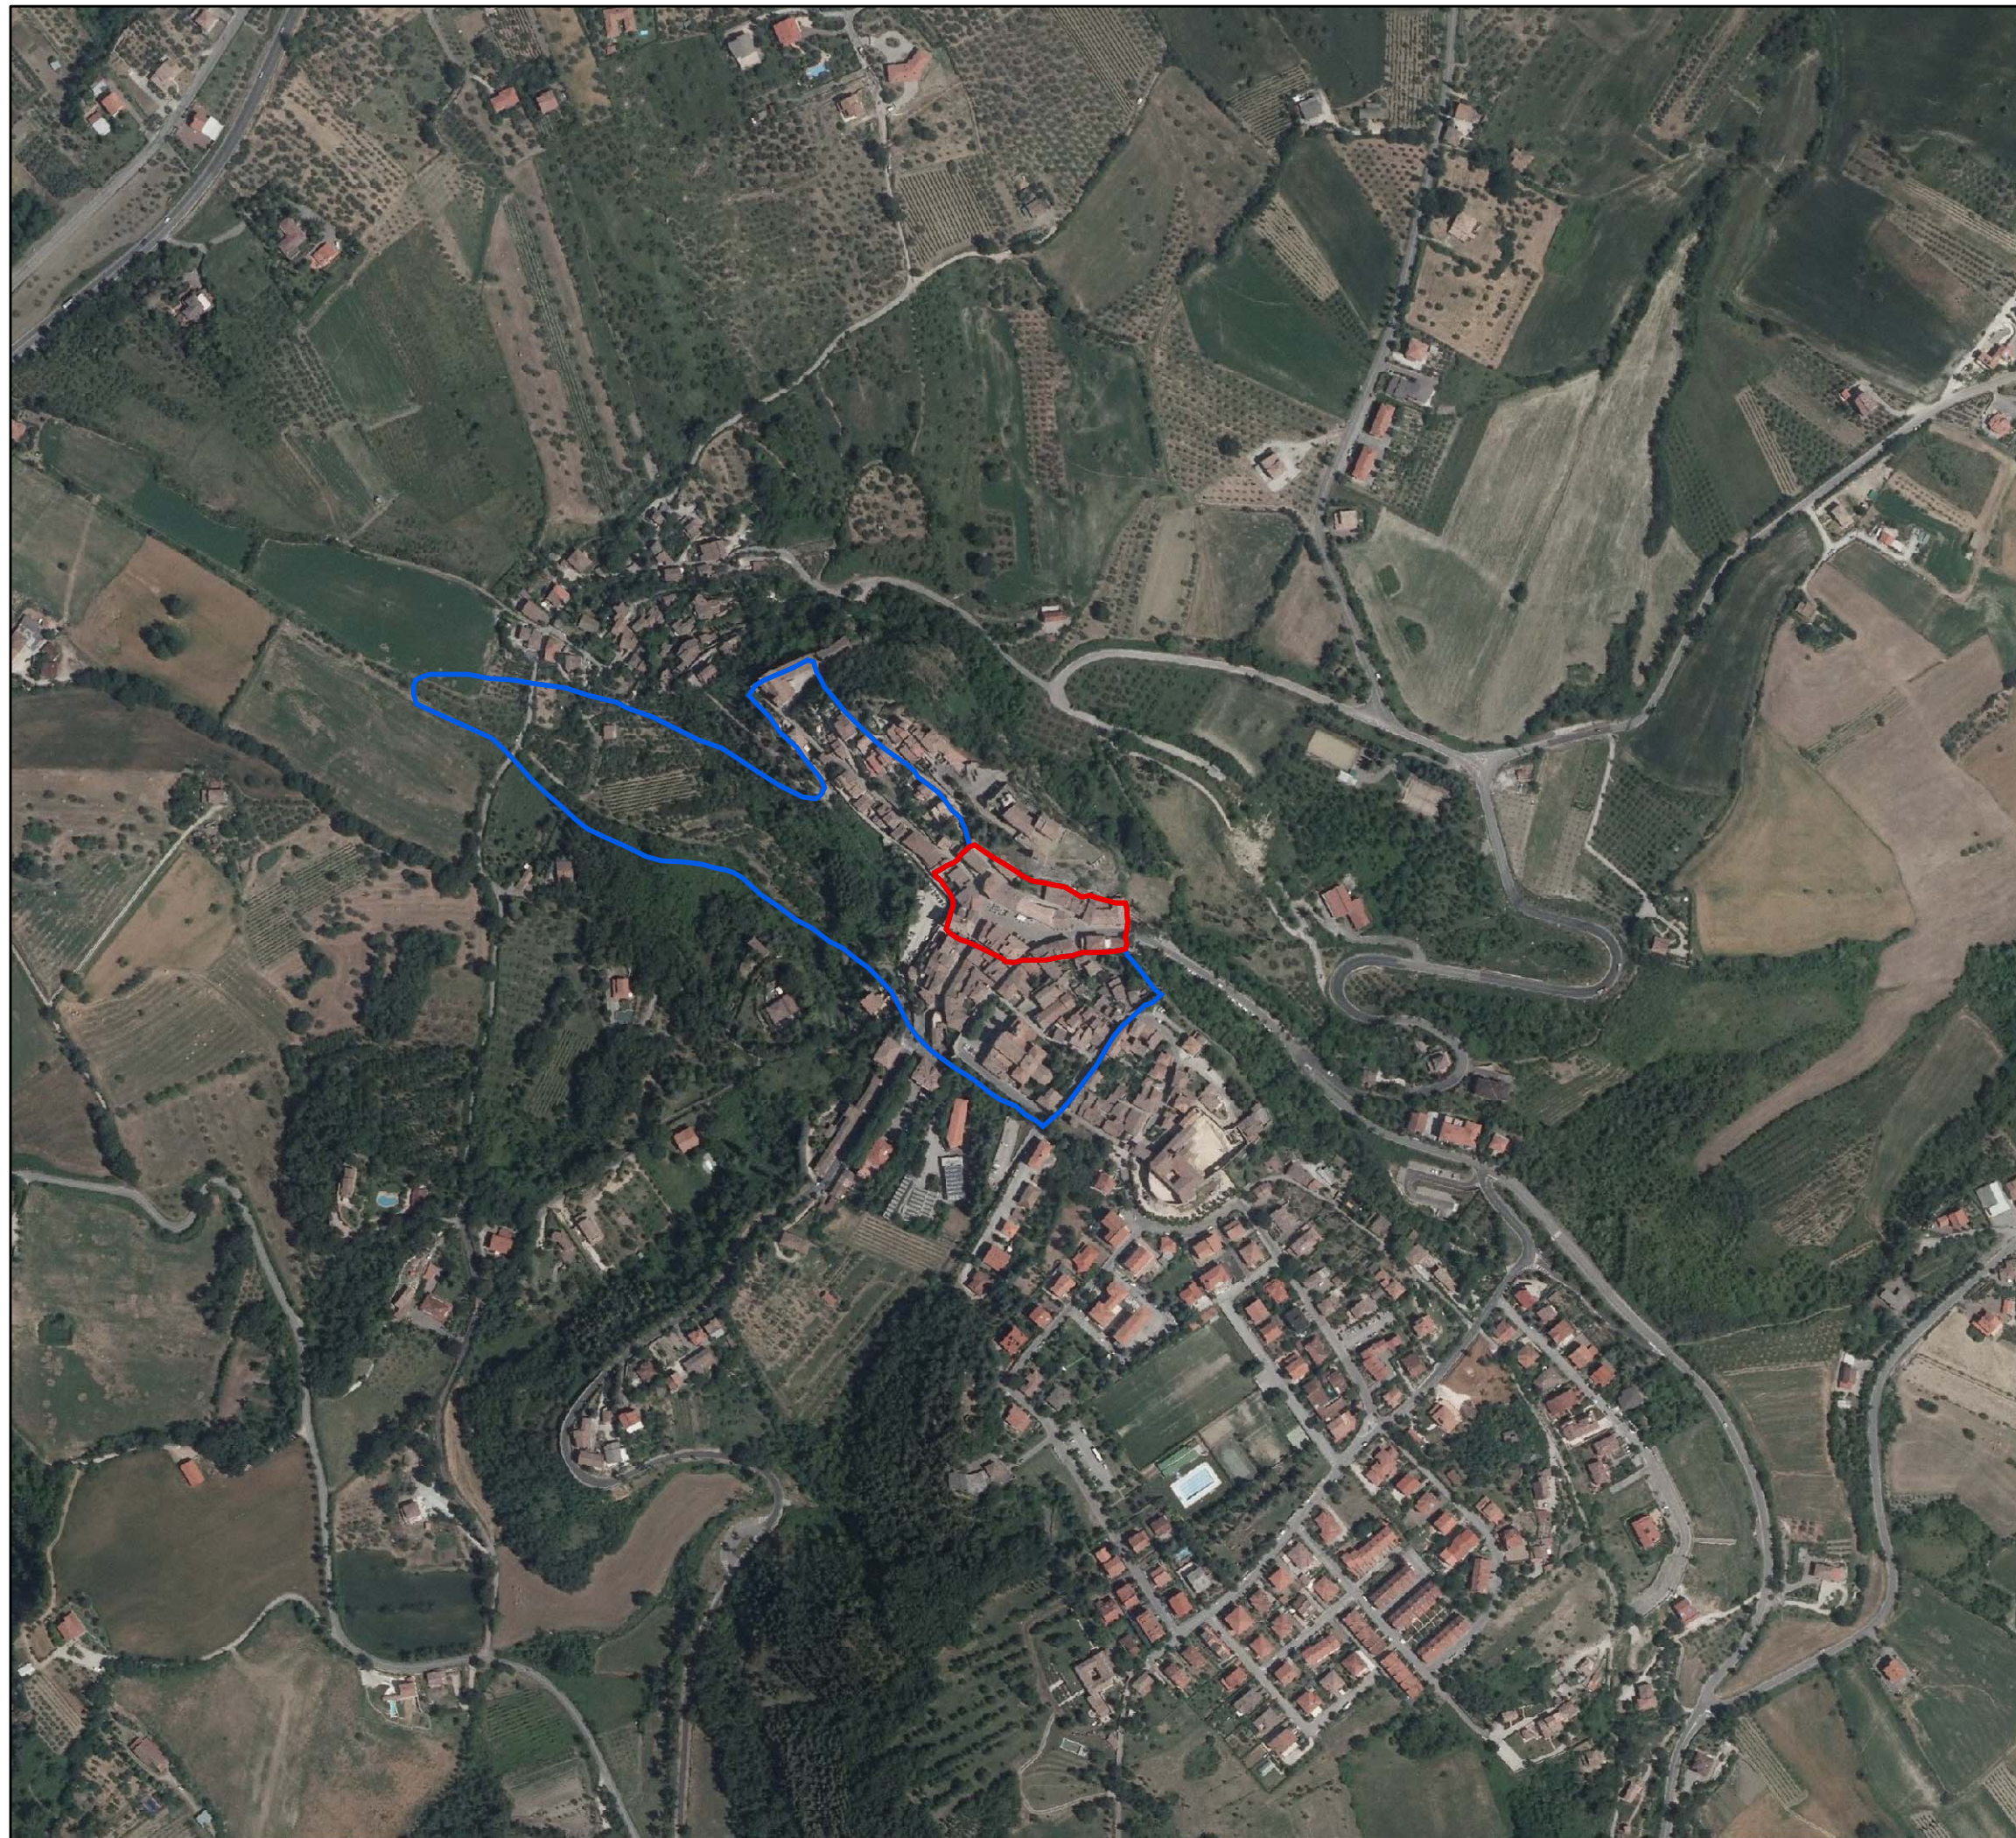
Scala 1:5.000

Aree in dissesto per fenomeni in atto (art. 14)
-

Aree di possibile influenza del dissesto nelle frane di crollo (art. 15)
-

Aree di possibile evoluzione del dissesto e frane quiescenti (art. 16)
