SCHEDA 2.29_R: TORRIANA – BACINO DEL RIO MORGONA

**PIANO STRALCIO DI BACINO
PER L'ASSETTO IDROGEOLOGICO**

TORRIANA – BACINO DEL RIO MORGONA

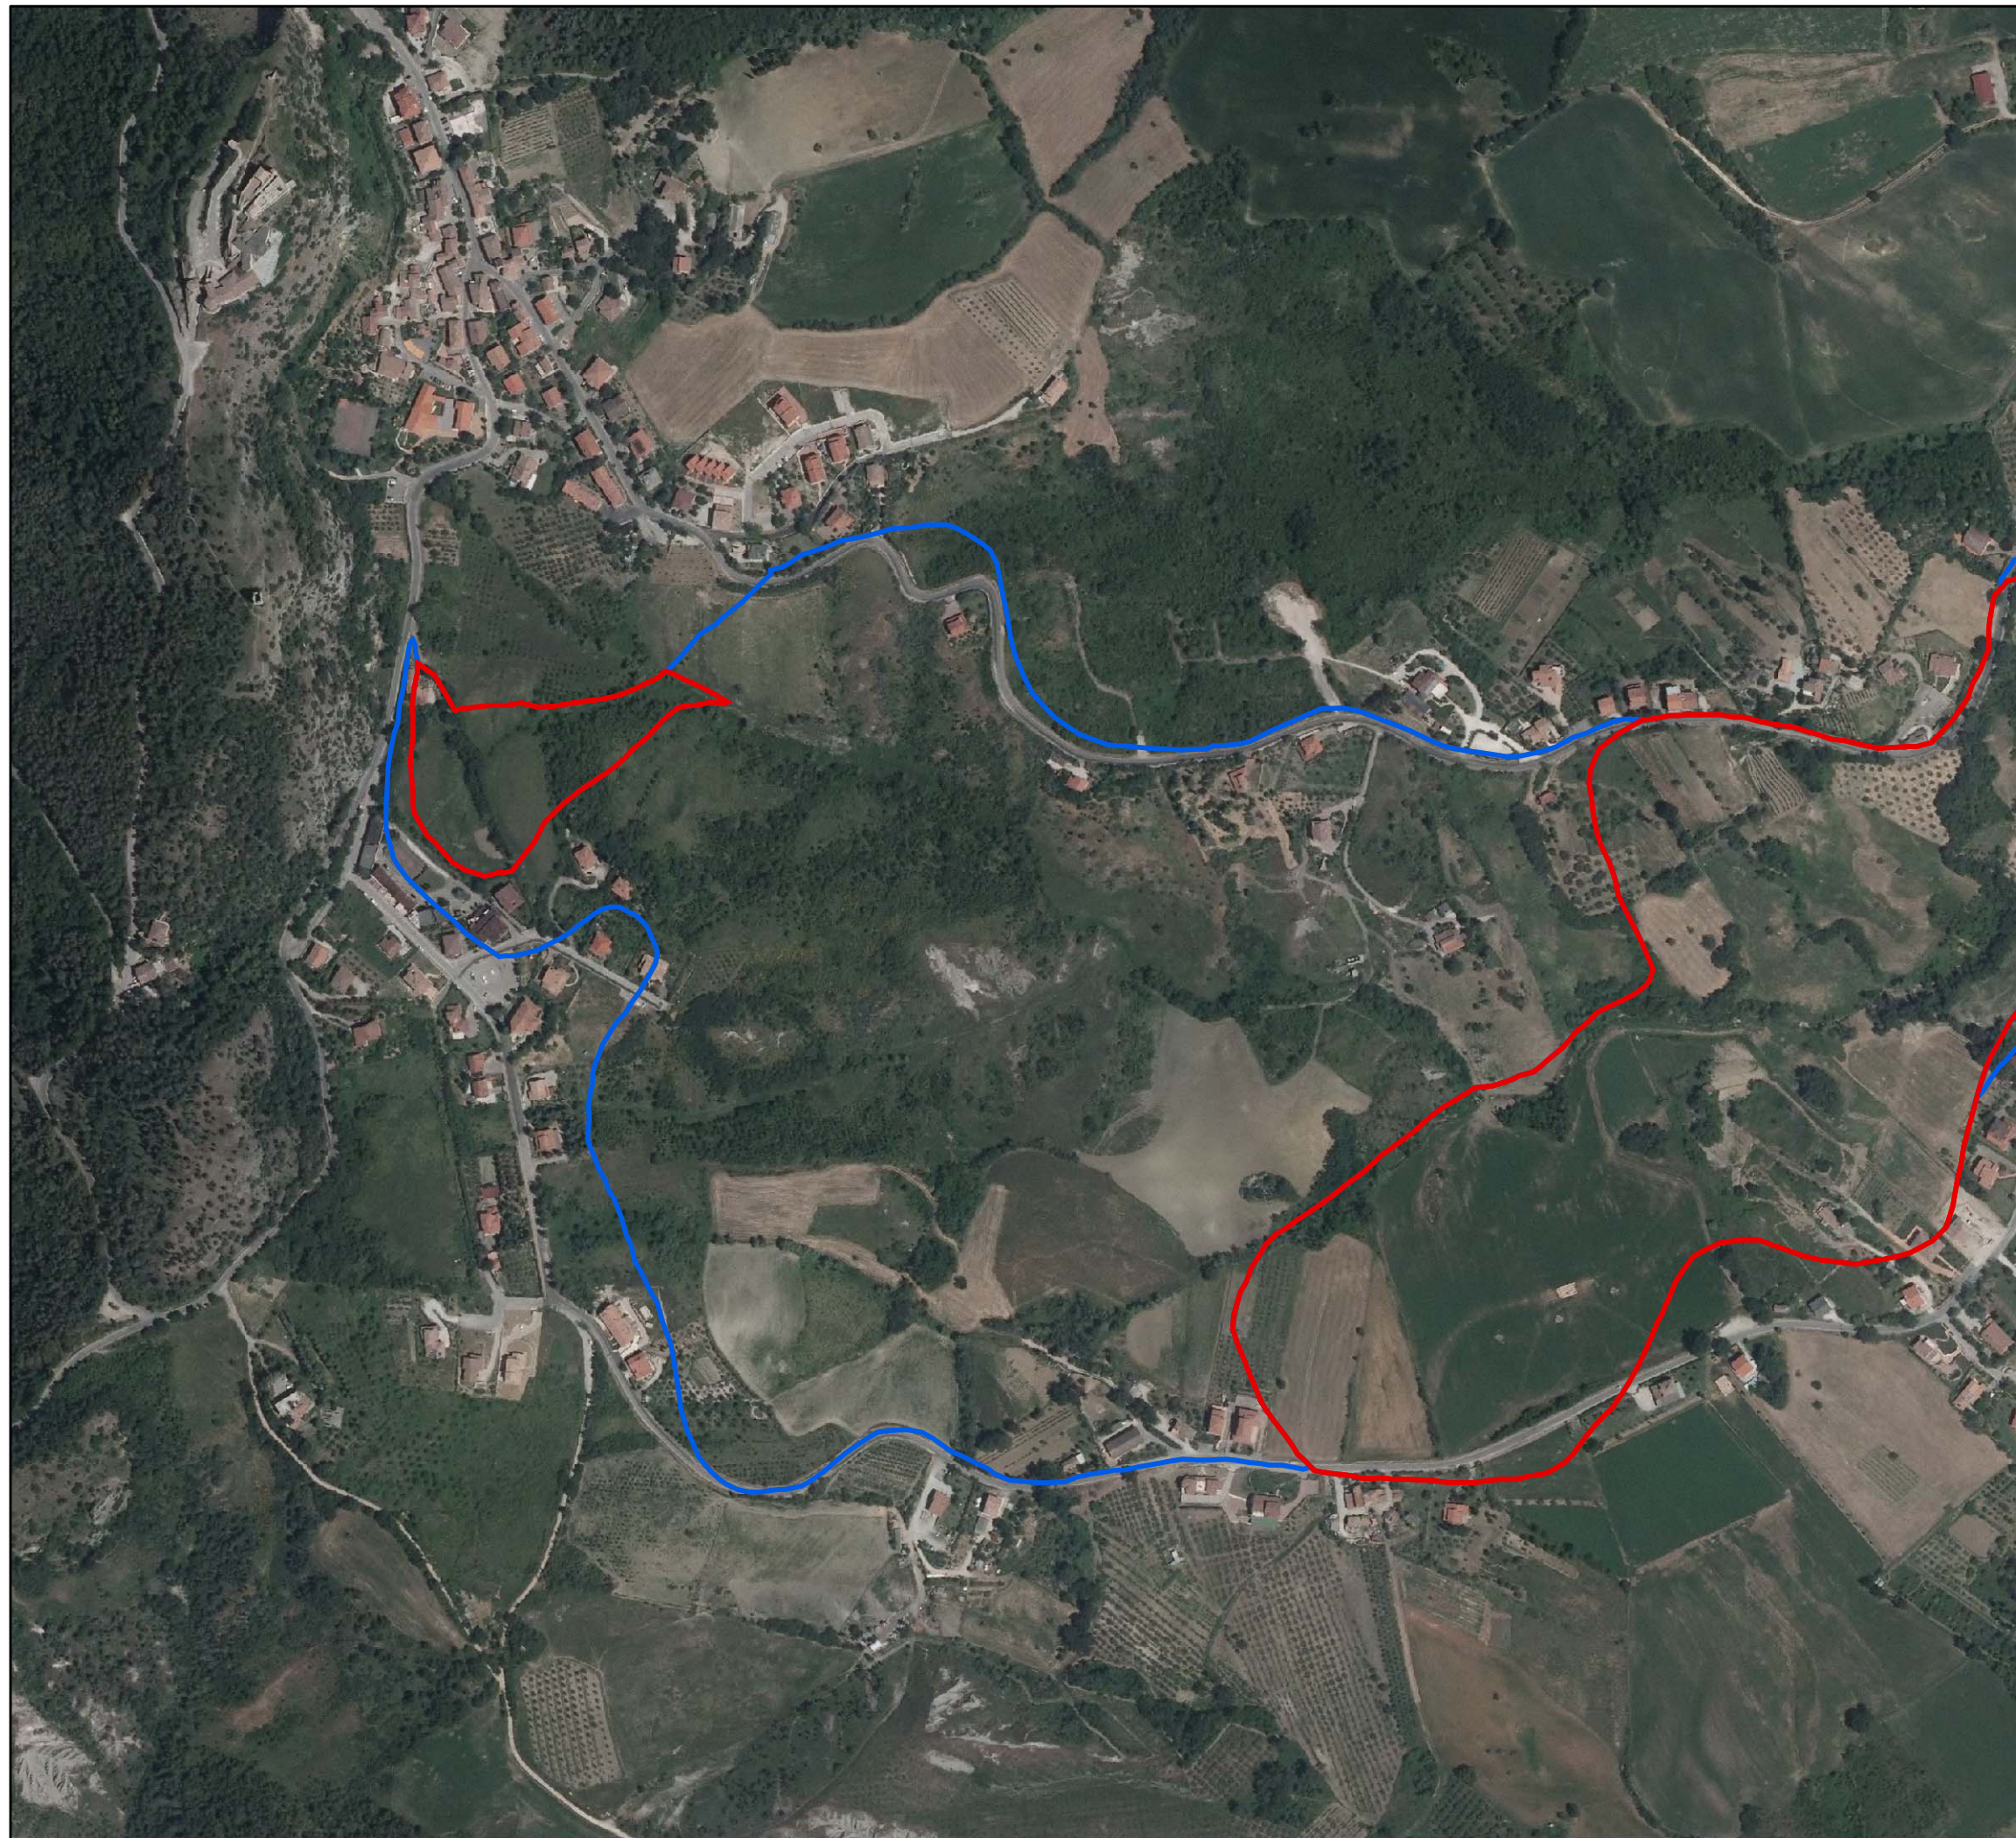
Scala 1:5.000

Aree in dissesto per fenomeni in atto (art. 14)
-

Aree di possibile evoluzione del dissesto e frane quiescenti (art. 16)
-

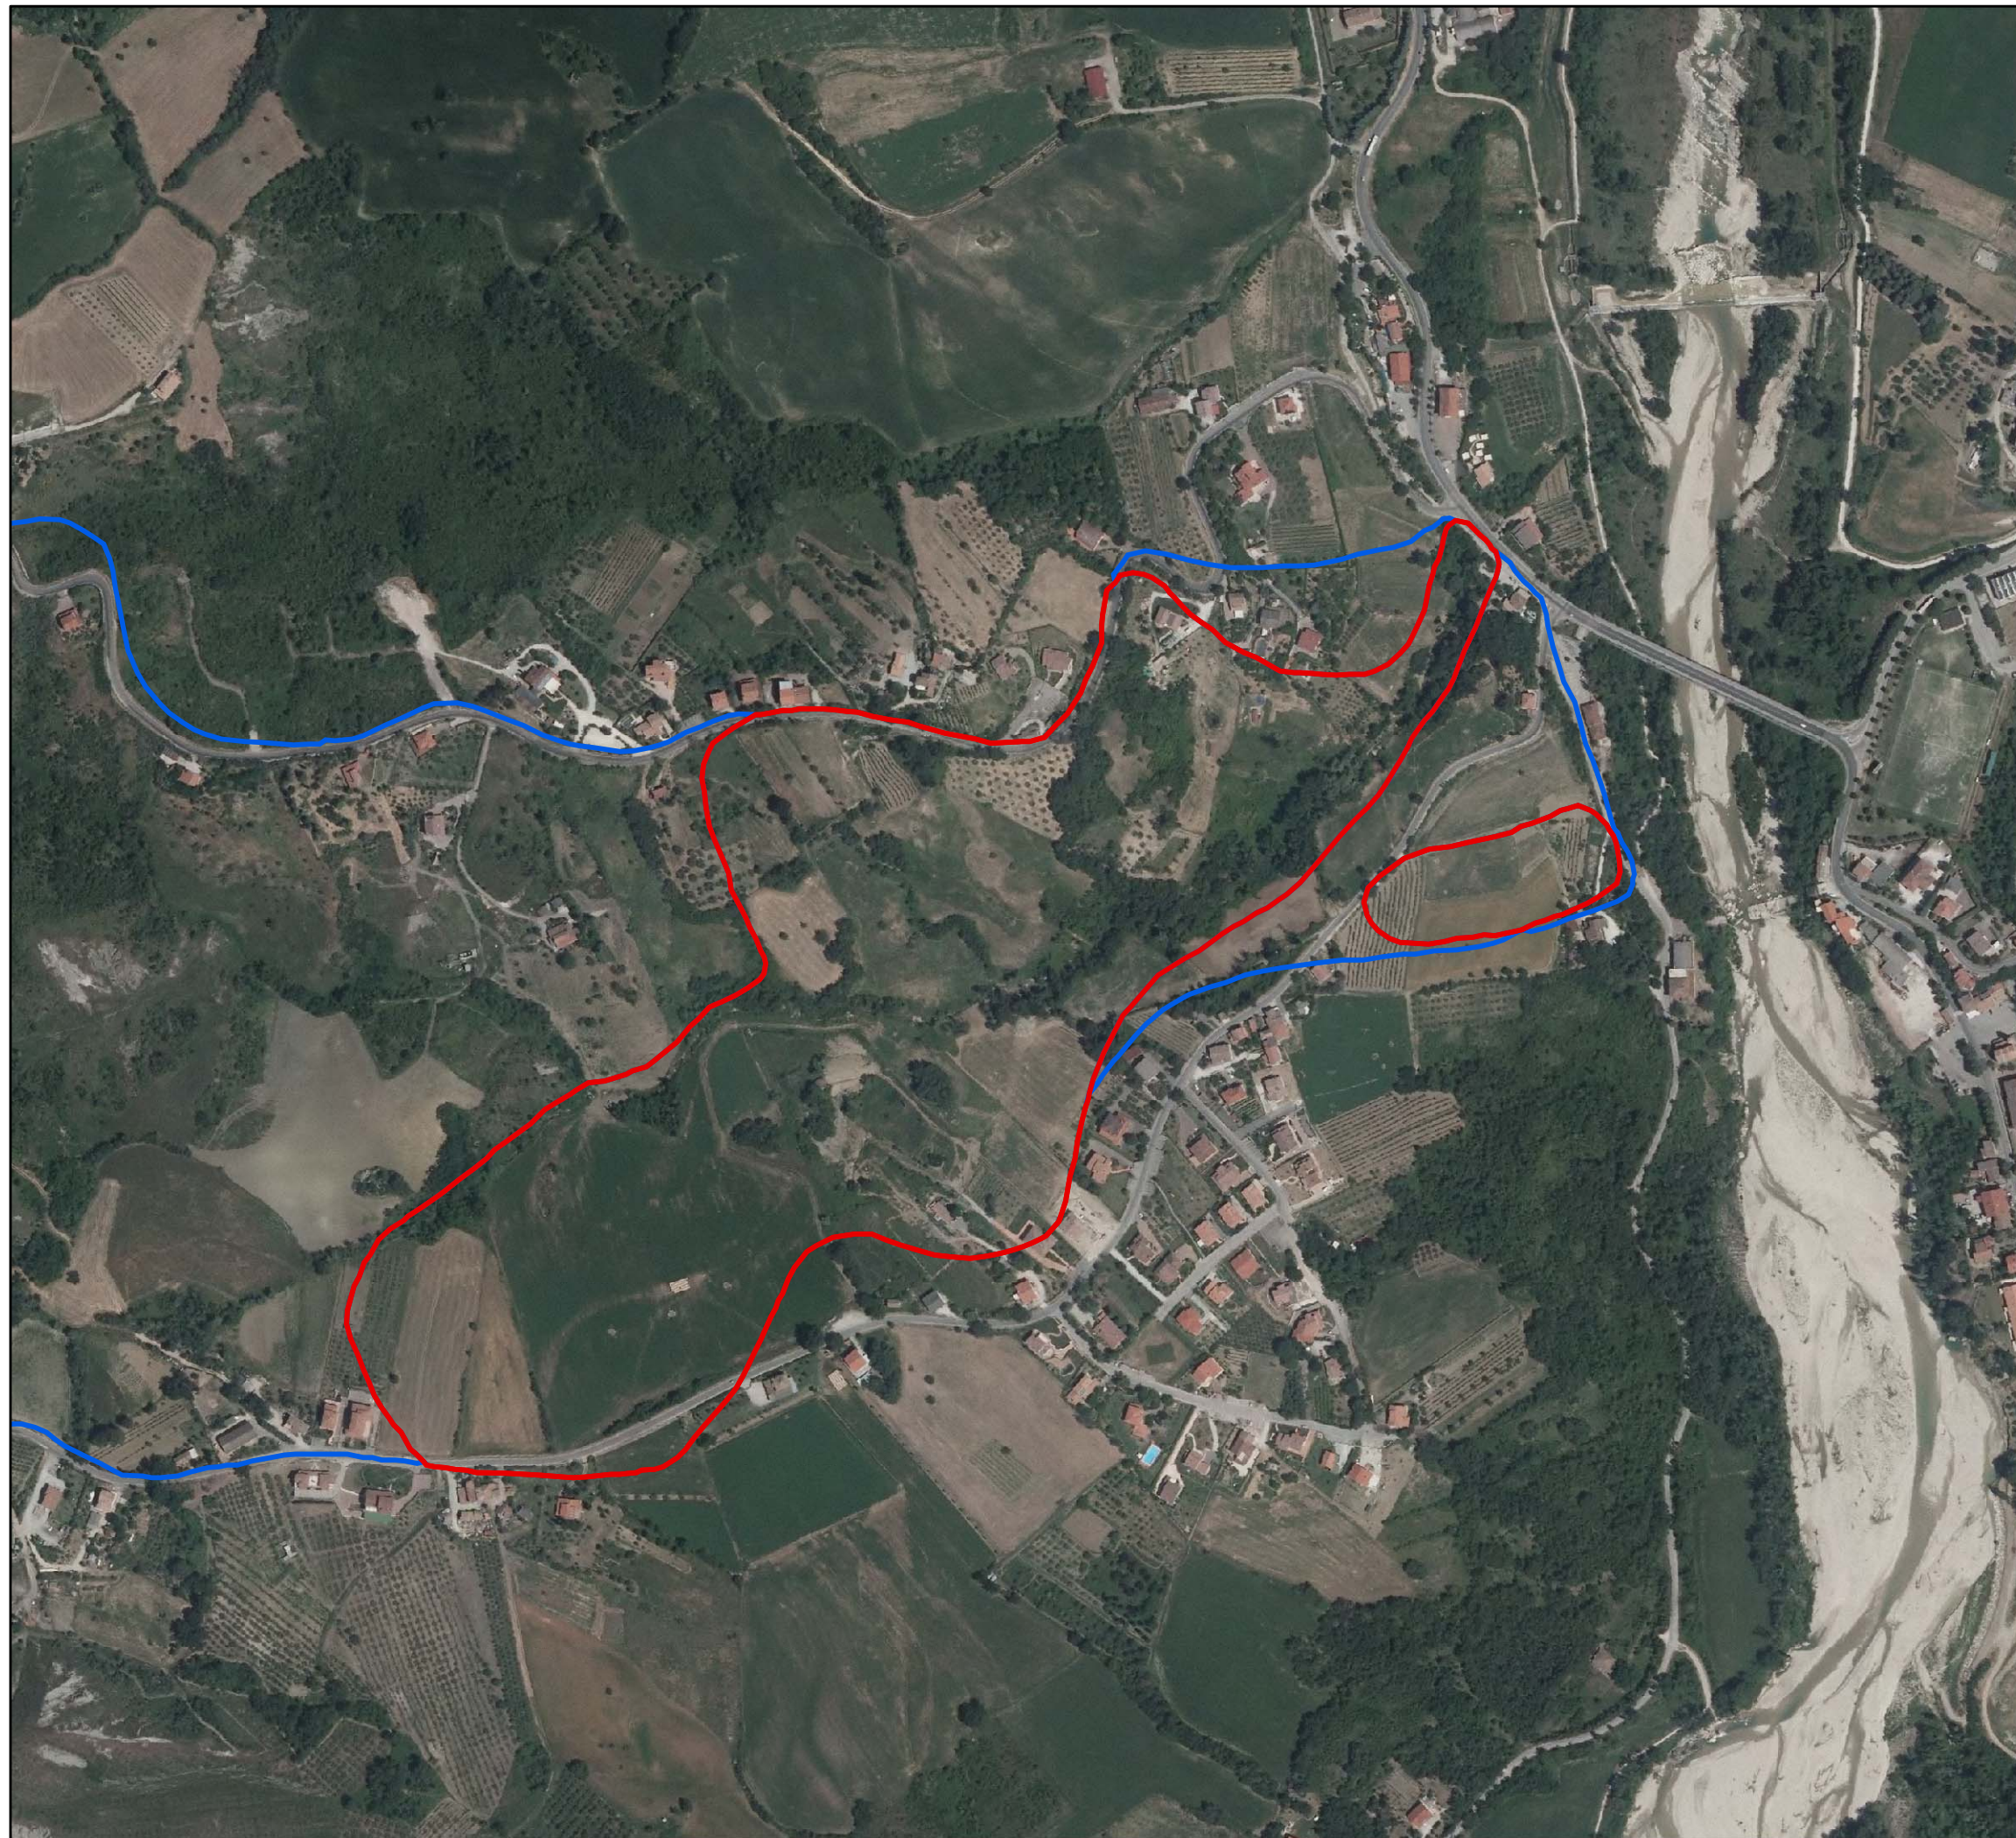
Scala 1:5.000

Aree in dissesto per fenomeni in atto (art. 14)
-

Aree di possibile evoluzione del dissesto e frane quiescenti (art. 16)
-

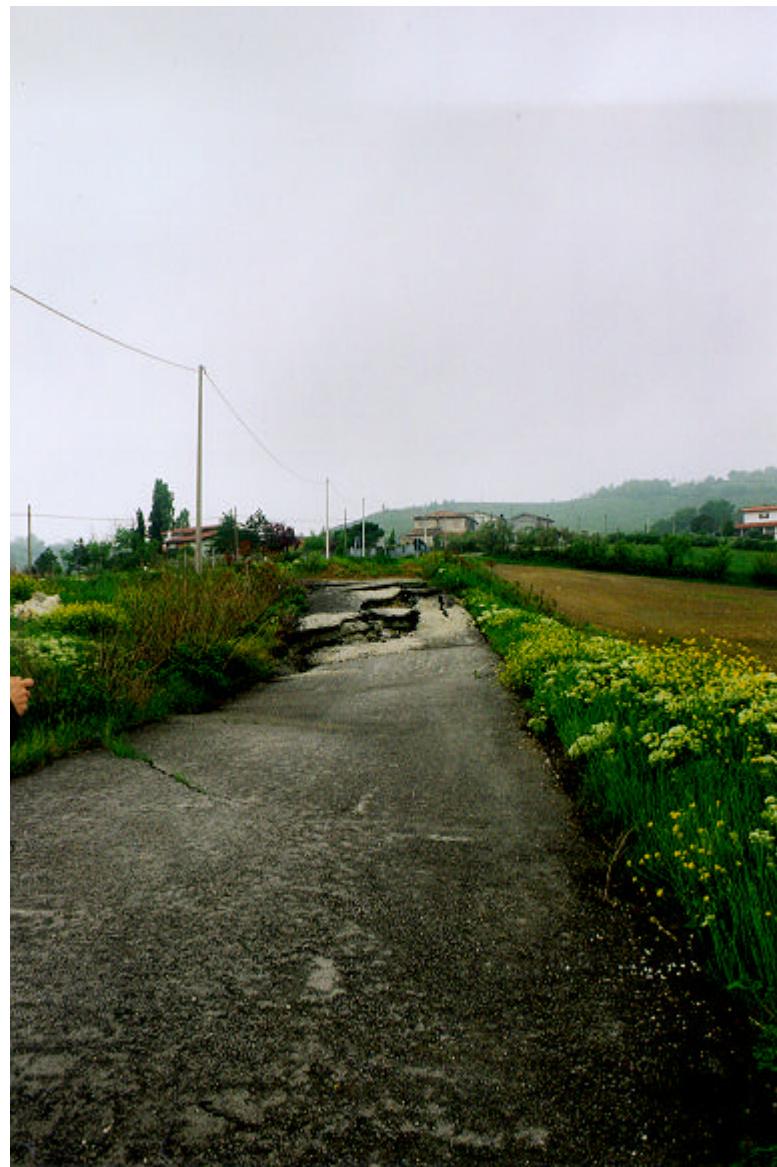
Foto 1: particolare del dissesto che coinvolge Via Franzolini, sulla destra idrografica del Rio Morgona

I versanti sono interessati da movimenti generalmente poco profondi ma arealmente molto estesi molti dei quali coinvolgono le infrastrutture presenti nel bacino. In particolare si segnala il vasto movimento franoso in destra idrografica la cui evoluzione regressiva ha già coinvolto la strada comunale ed il movimento alla testata del bacino che potrebbe minacciare alcune abitazioni di Torriana.

- sistemazione dell'asta principale mediante difese spondali, risagomatura delle sponde e delle sezioni di deflusso, realizzazione di briglie in gabbioni;
- regimazione delle acque superficiali mediante ripristino della rete di fossi;
- protezione delle strade dai movimenti gravitativi mediante opere di sostegno;
- realizzazione di drenaggi per abbattere le sovrappressioni neutre o i livelli di falda nelle aree abitate maggiormente dissestate.
