SCHEDA 2.9_R: SANT'AGATA FELTRIA - SAN DONATO

PIANO STRALCIO DI BACINO
PER L'ASSETTO IDROGEOLOGICO

Comune: Sant'Agata Feltria (RN)

Località: San Donato

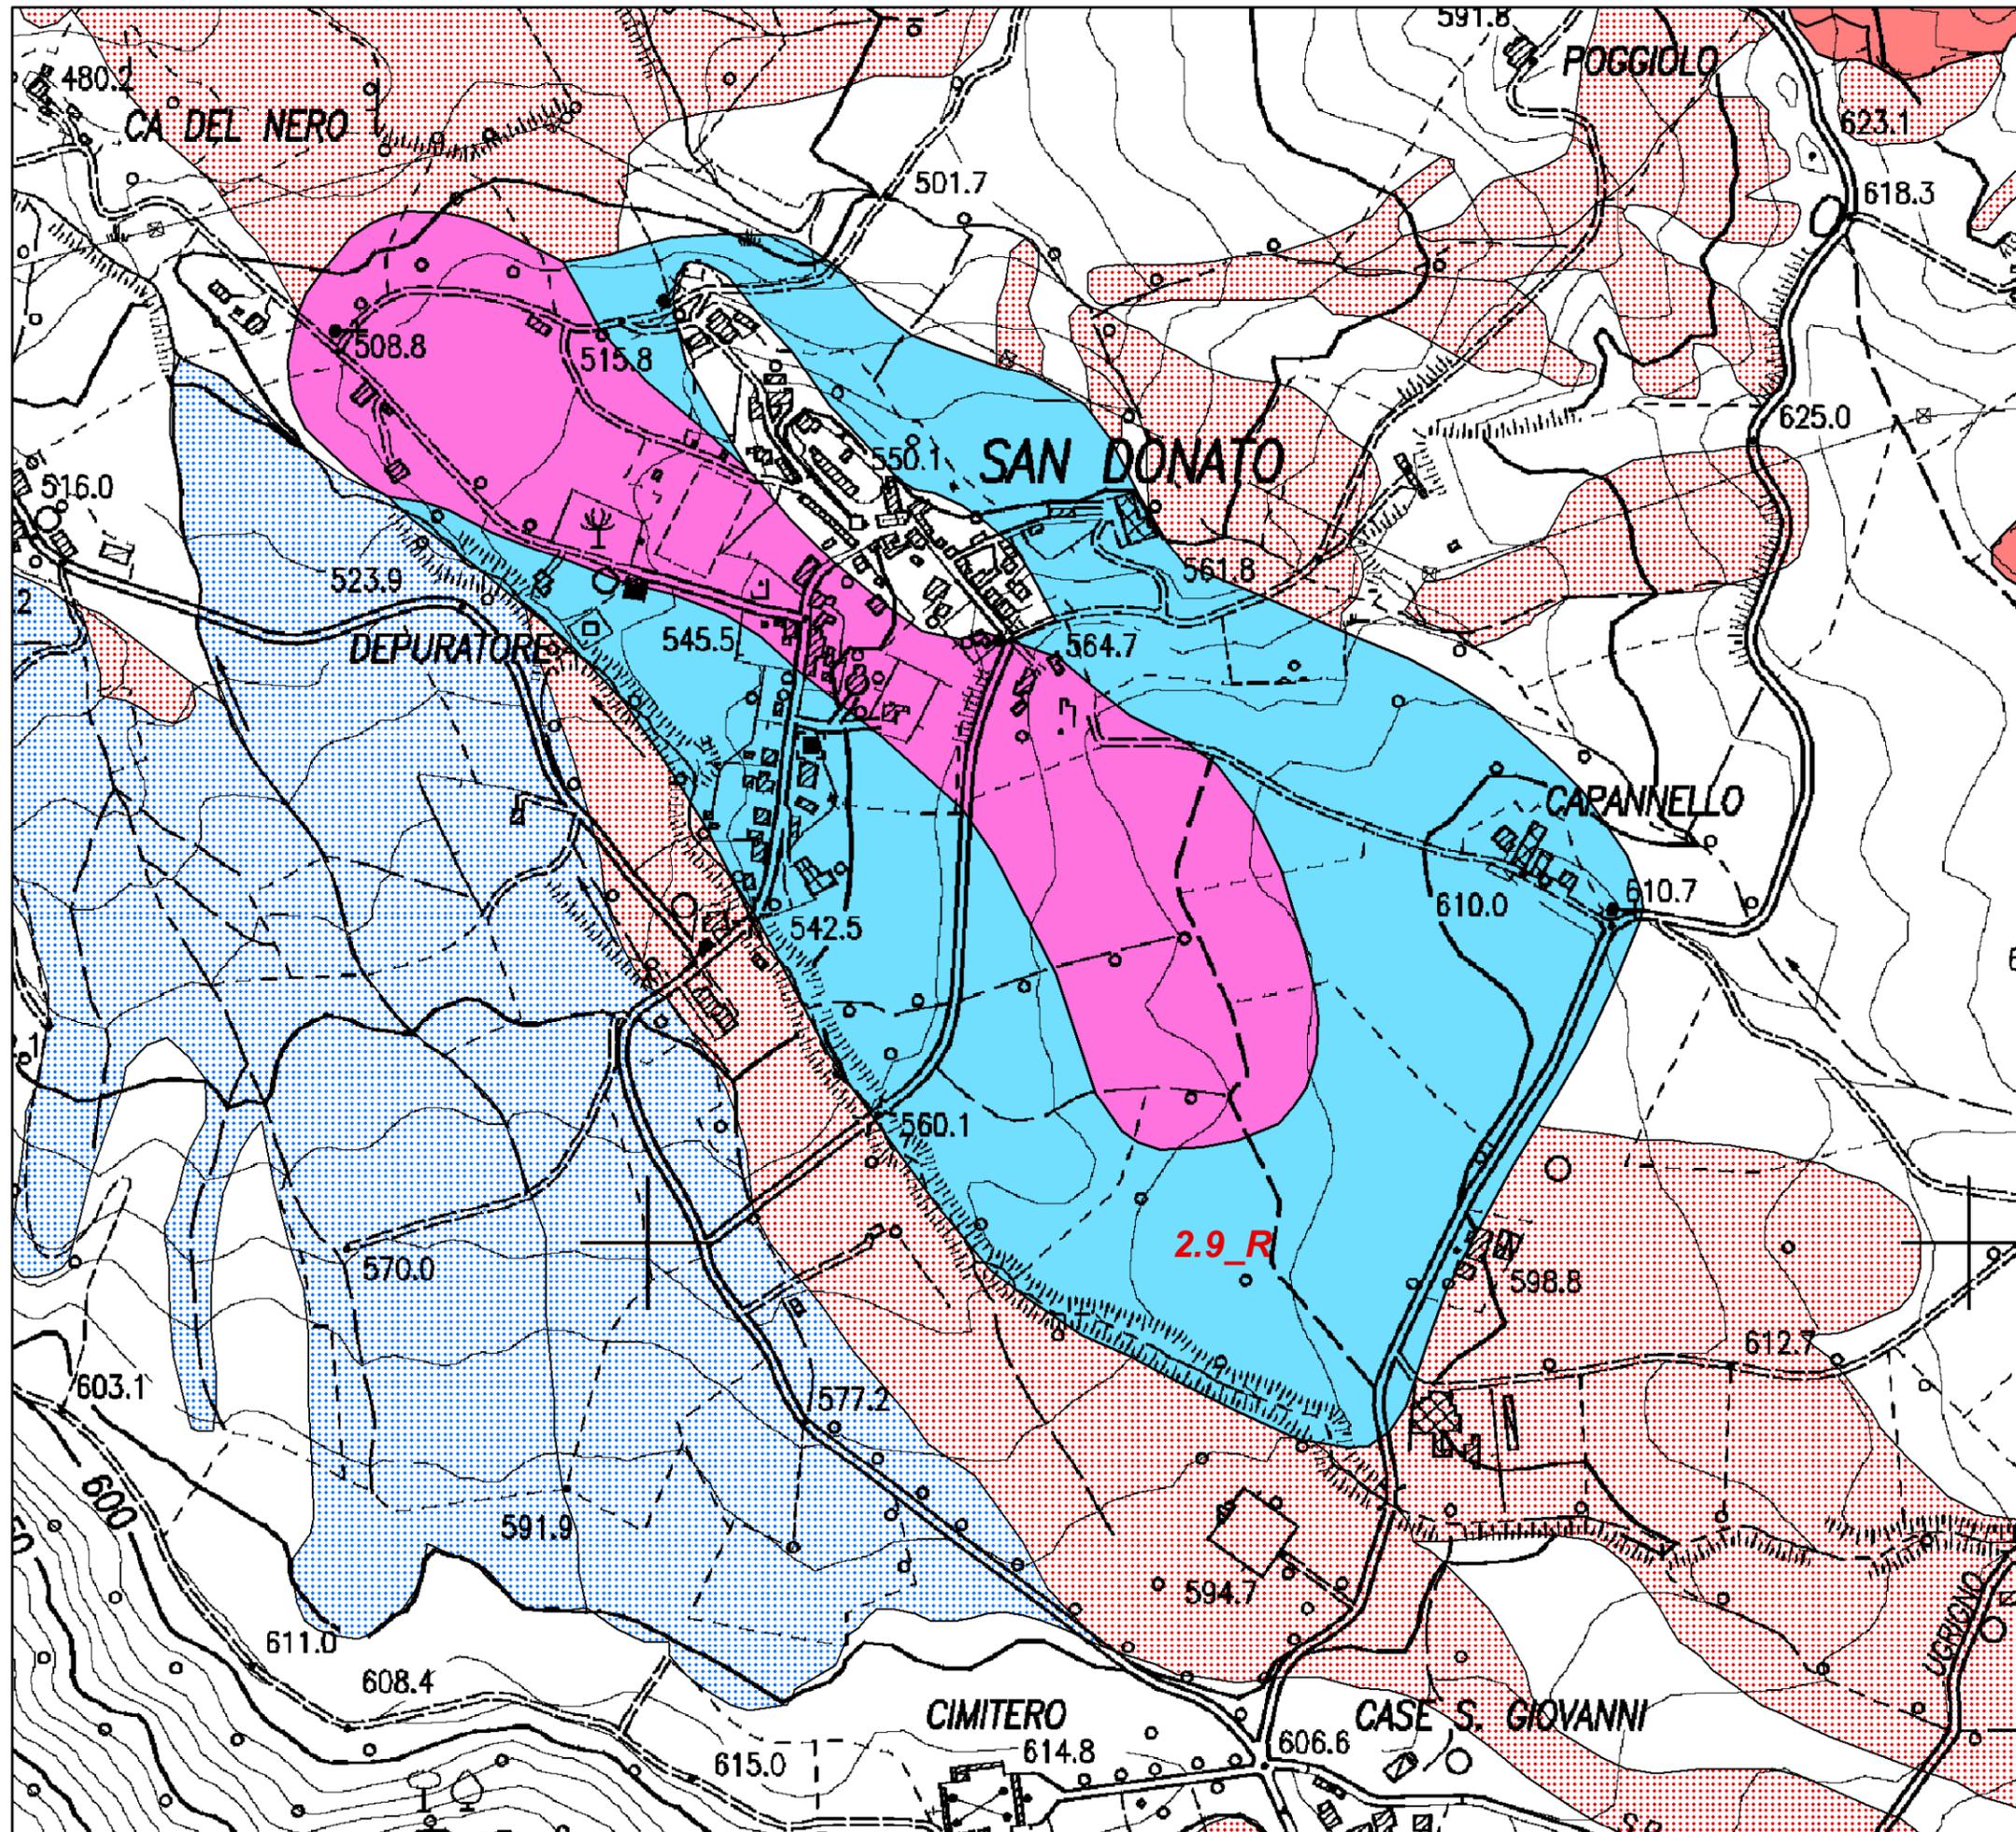
Scala 1:5.000

Il dissesto si sviluppa a partire dalla strada per Maiano, fino a valle dell'abitato di S. Donato, ed è caratterizzato da scivolamenti della spessa coltre detritica. Il movimento ha causato danni alla sede stradale e ad alcuni edifici di S. Donato. Nell'area circostante l'abitato sono presenti diffusi dissesti, coalescenti con quello considerato, che coinvolgono ampie porzioni di versante.

I depositi di copertura sono costituiti da granulometrie sabbioso-limose e limoso-argillose, raggiungendo estensioni e potenze rilevanti (15-20 metri).

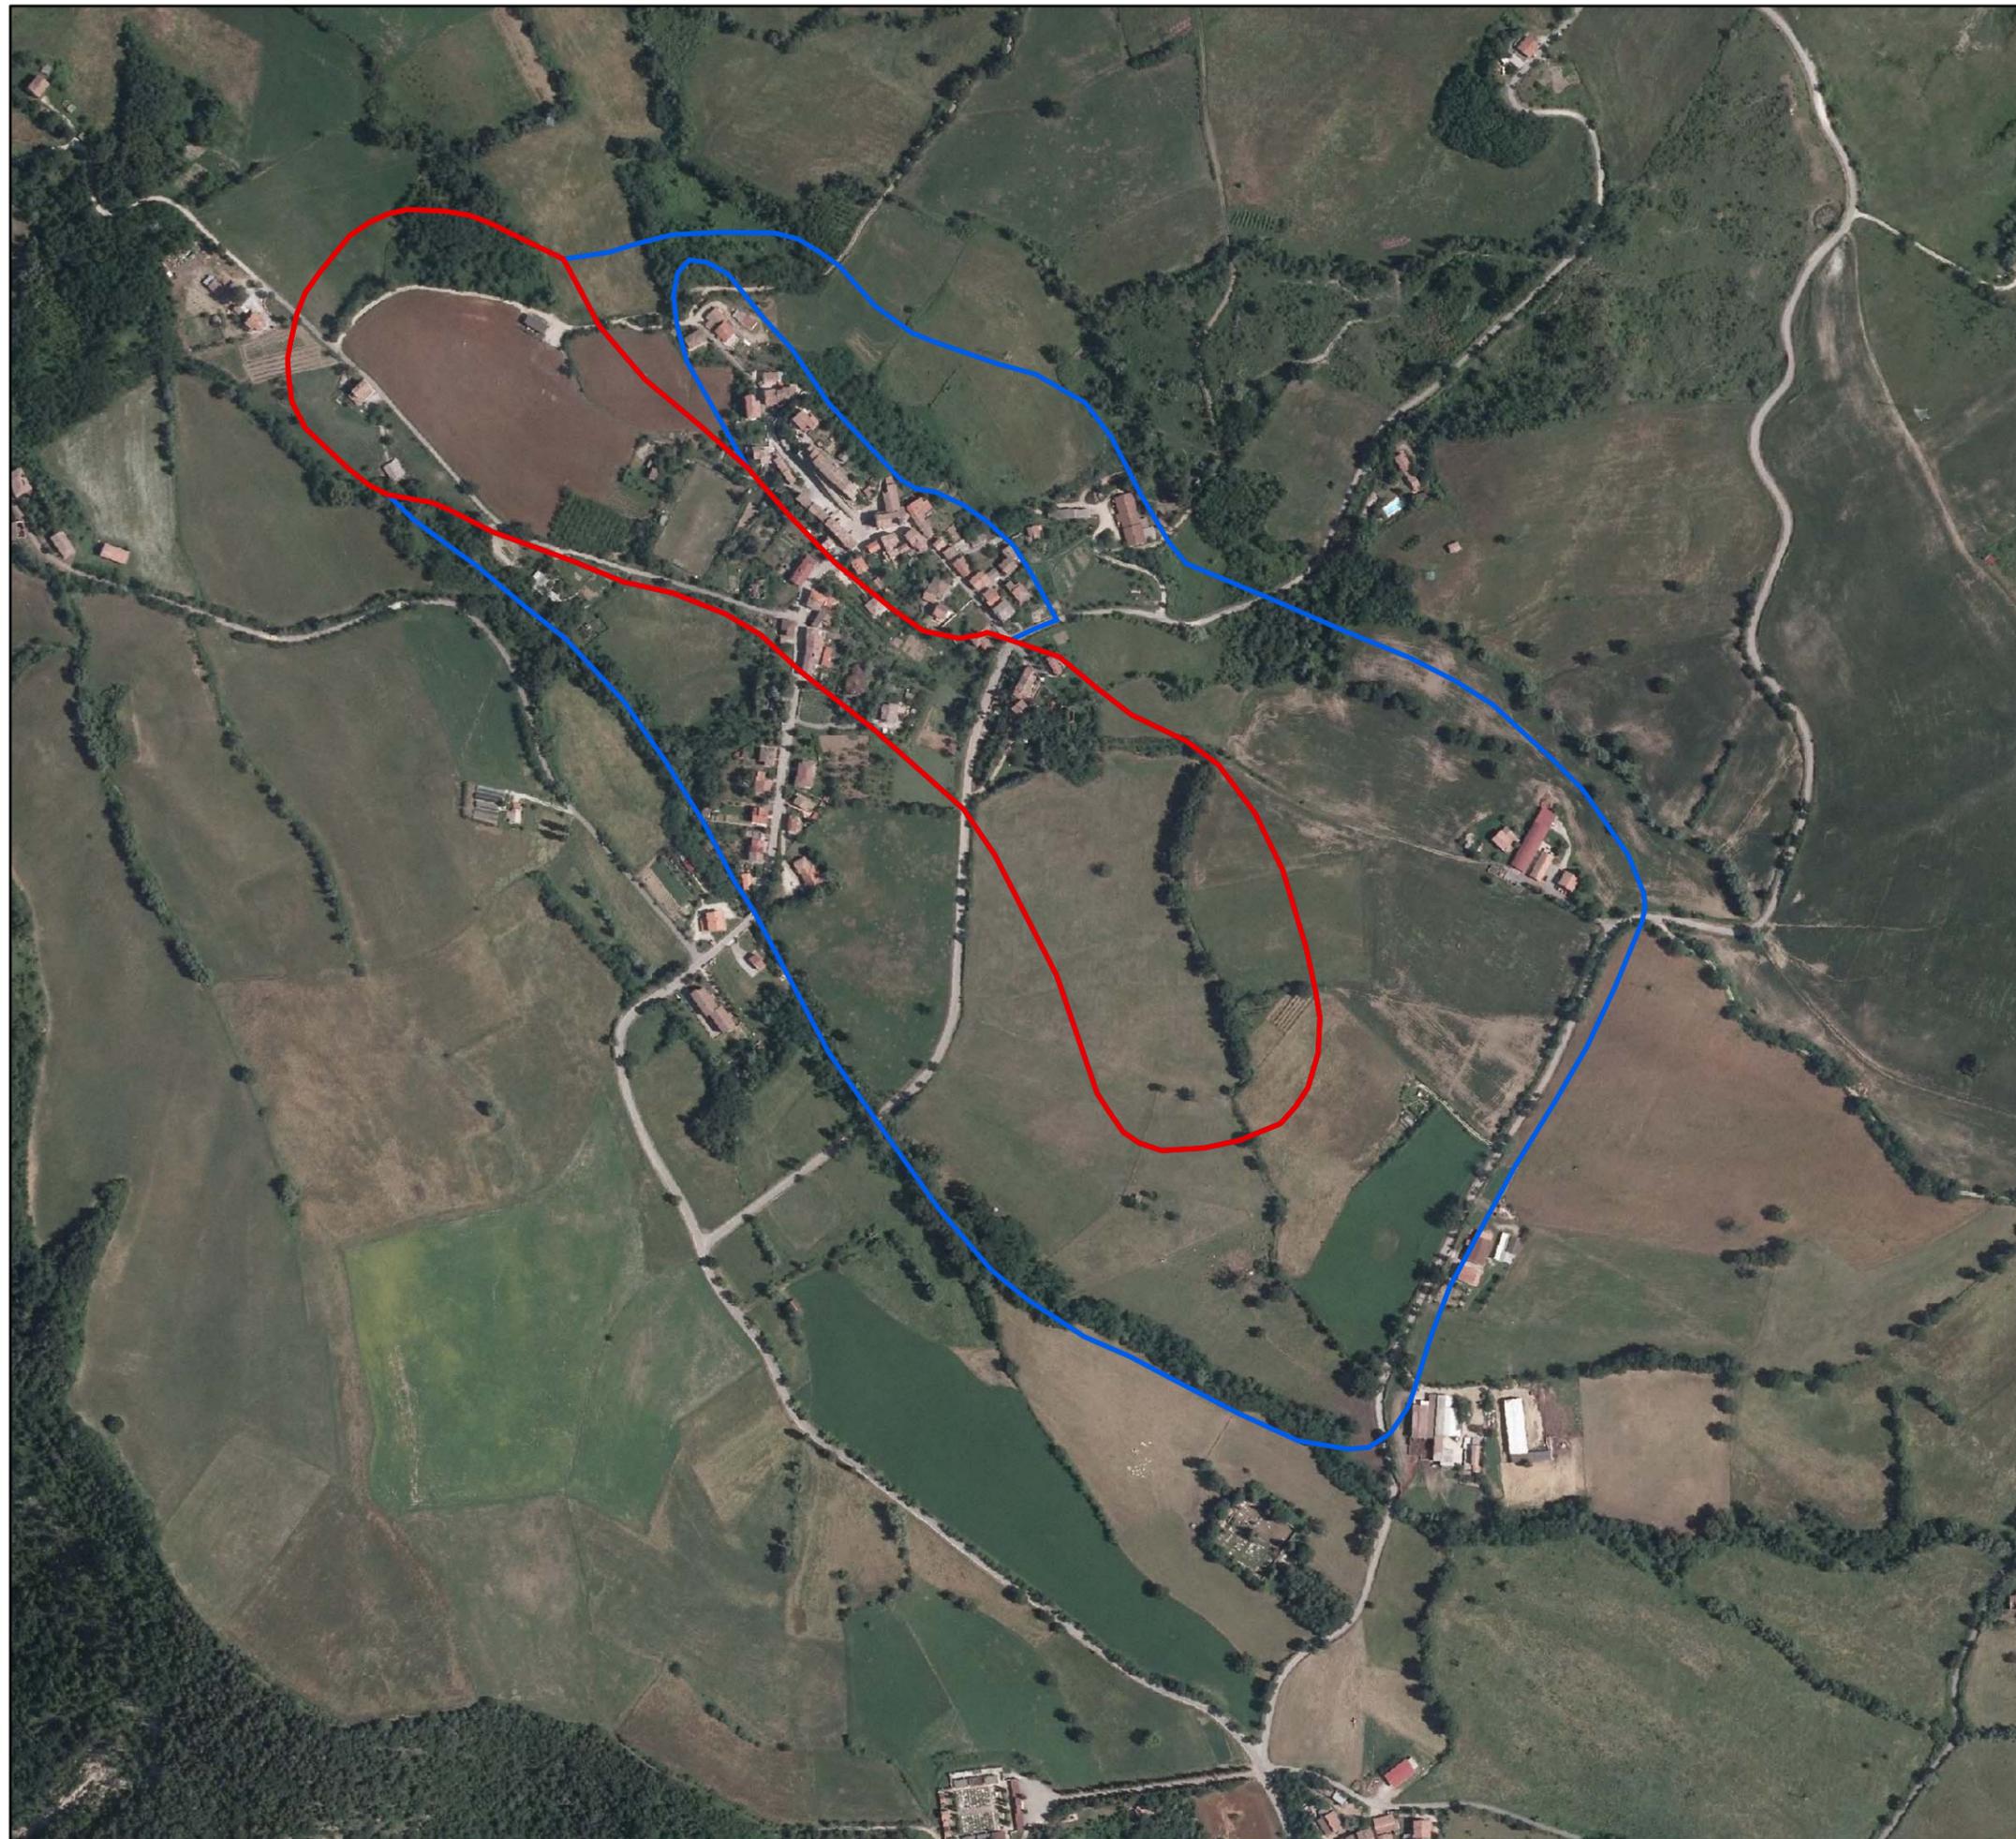
**PIANO STRALCIO DI BACINO
PER L'ASSETTO IDROGEOLOGICO**

Scala 1:5.000

Località: San Donato
