4. BACINO DEL CONCA

SCHEDA 4.10_R: TAVOLETO - CAPOLUOGO (PS 267021) - INTEGRAZIONE

**PIANO STRALCIO DI BACINO
PER L'ASSETTO IDROGEOLOGICO**

Comune: Tavoleto (PU)
Località: Capoluogo

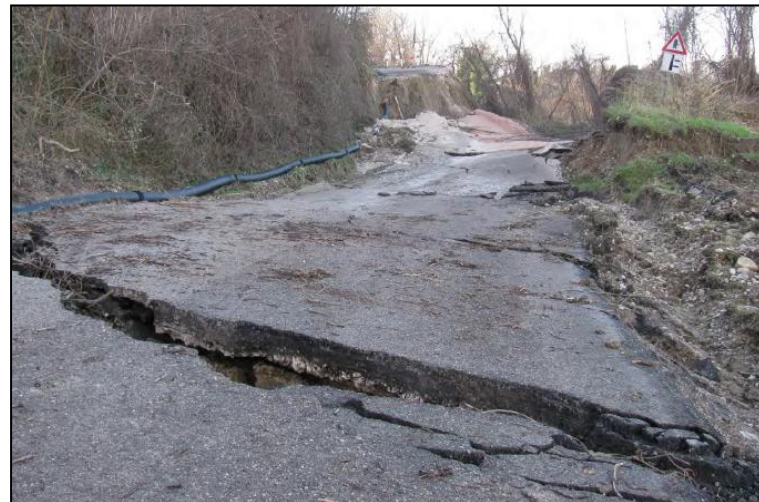
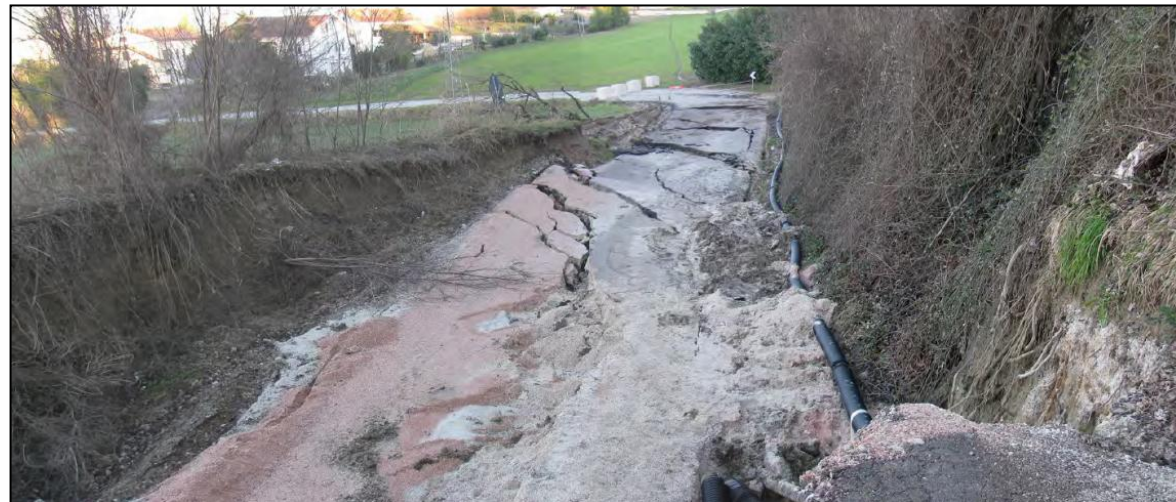
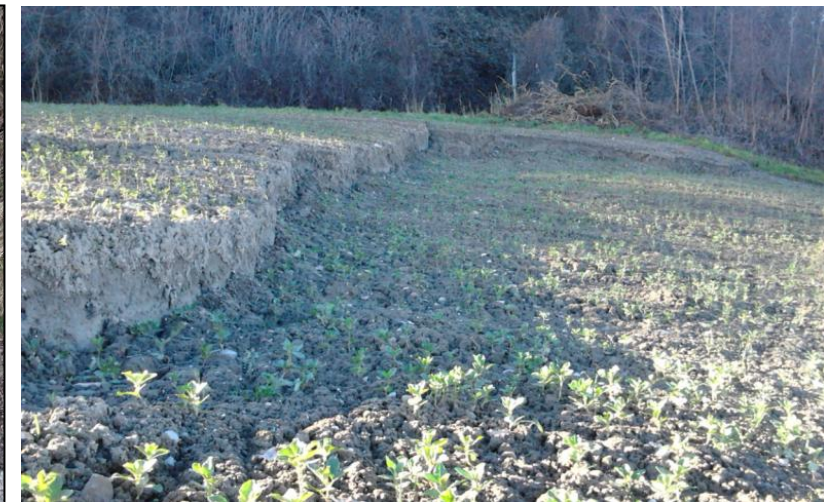
2. Dati Geometrici (per la cartografia vd. Allegato 1)					
2.1 Profondità	Z < 2 m	<input type="checkbox"/>	2 < Z < 10 m	<input checked="" type="checkbox"/>	Z > 10 m <input type="checkbox"/>

3. Geologia					
3.1 Formazione (vd. Allegato 2)	CONTATTO TRA FAA_{8b} e FAA_{8a} (FORMAZIONE ARGILLE ARENACEE RISPETTIVAMENTE IN FACIES ARENACEA E PELITICA)

4. Classificazione					
4.1 Movimento prevalente	Crollo e/o ribaltamento	<input checked="" type="checkbox"/> SLACCE	Svolgimento (rotazionale ed traslazionale)	<input checked="" type="checkbox"/> MR (S/P)	Espansione laterale <input type="checkbox"/> Colamento <input type="checkbox"/>

4.5 Evoluzione	Retrogressivo	<input checked="" type="checkbox"/>	Avanzante	<input type="checkbox"/>	In allargamento <input checked="" type="checkbox"/>

5.6 Cause (specificare)	Naturali: INTERAZIONE GEODINAMICA DELL'AZIONE E EVOLUZIONE GEOMORFOLOGICA IN UN'A VOCE A FORCO CALANTIVA		Antropiche: RODENTI INTERRAZIONI DELLE LIFE LINES
