## **4. BACINO DEL CONCA**

### **SCHEDA 4.1\_R: MONTECOPIOLO – VILLAGRANDE**

## MONTECOPIOLO -VILLAGRANDE

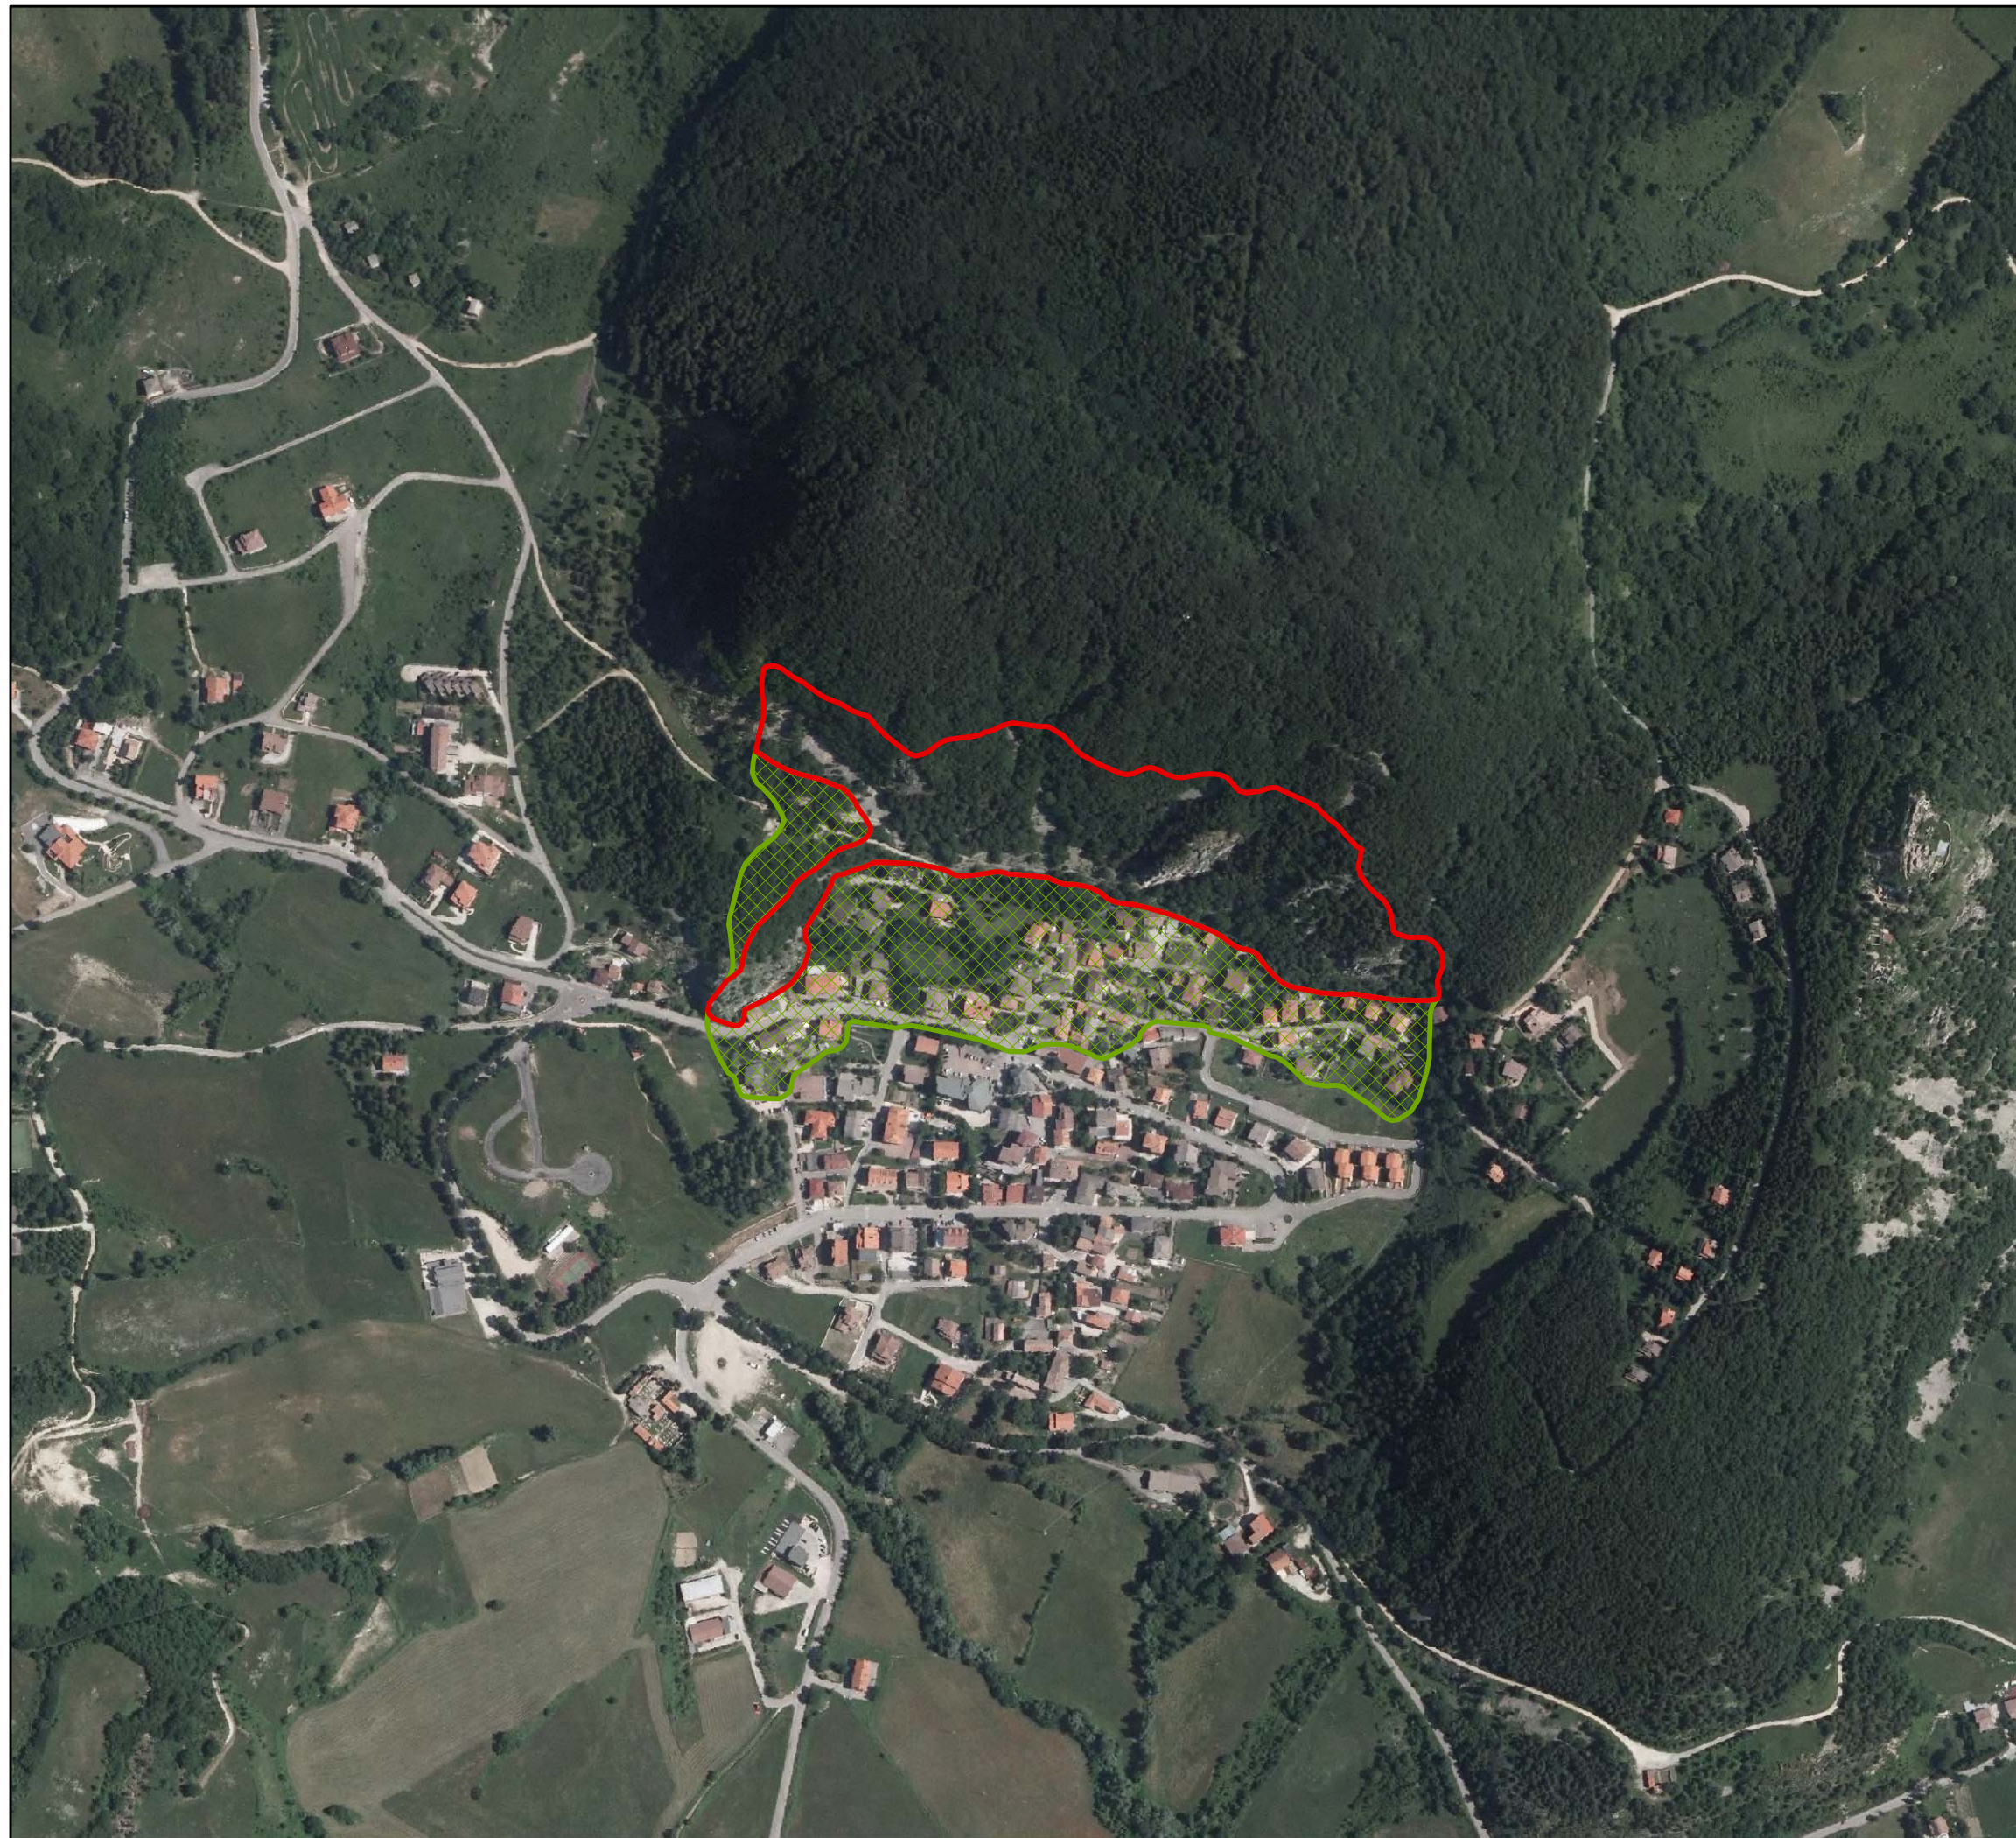
Scala 1:5.000

**PIANO STRALCIO DI BACINO  
PER L'ASSETTO IDROGEOLOGICO**

Comune: Montecopiolo (PU)

Località: Villagrande

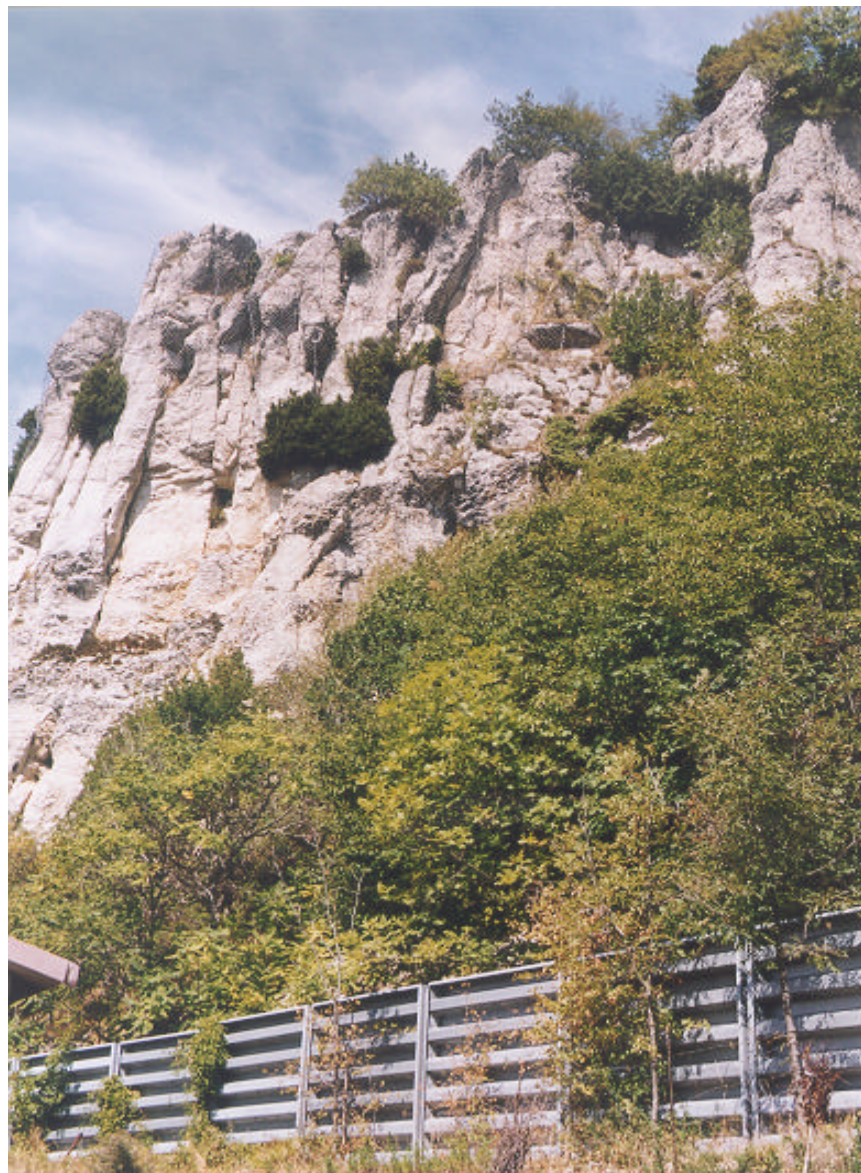
**Foto 1: parete soggetta a crolli e barriere paramassi realizzate subito a monte dell'abitato**

Gli interventi fino ad oggi realizzati sono stati relativi al consolidamento della zona ad ovest dell'abitato (a cura del Consorzio dell'Appennino Pesarese) alla fine anni '80 e alla messa in posa di barriere paramassi per una lunghezza di 500 metri a protezione dell'abitato (Regione Marche, fine anni '80).

- la rimozione delle parti staccate;
- la pulitura e sarcitura delle fratture e lesioni;
- la realizzazione di dreni suborizzontali;
- il consolidamento corticale per la stabilizzazione della parete, mediante la posa in opera di una rete zincata con funi in acciaio ancorate alla roccia tramite bulloni;
- la messa in posa di una barriera paramassi e di scudi a protezione degli edifici;
- la realizzazione di letti di sabbia per la dissipazione d'energia dei massi in caduta.
