4. BACINO DEL CONCA

SCHEDA 4.3_R: MONTEGRIMANO TERME - CAPOLUOGO (PS267160) - AGGIORNAMENTO 2016

PIANO STRALCIO DI BACINO
PER L'ASSETTO IDROGEOLOGICO

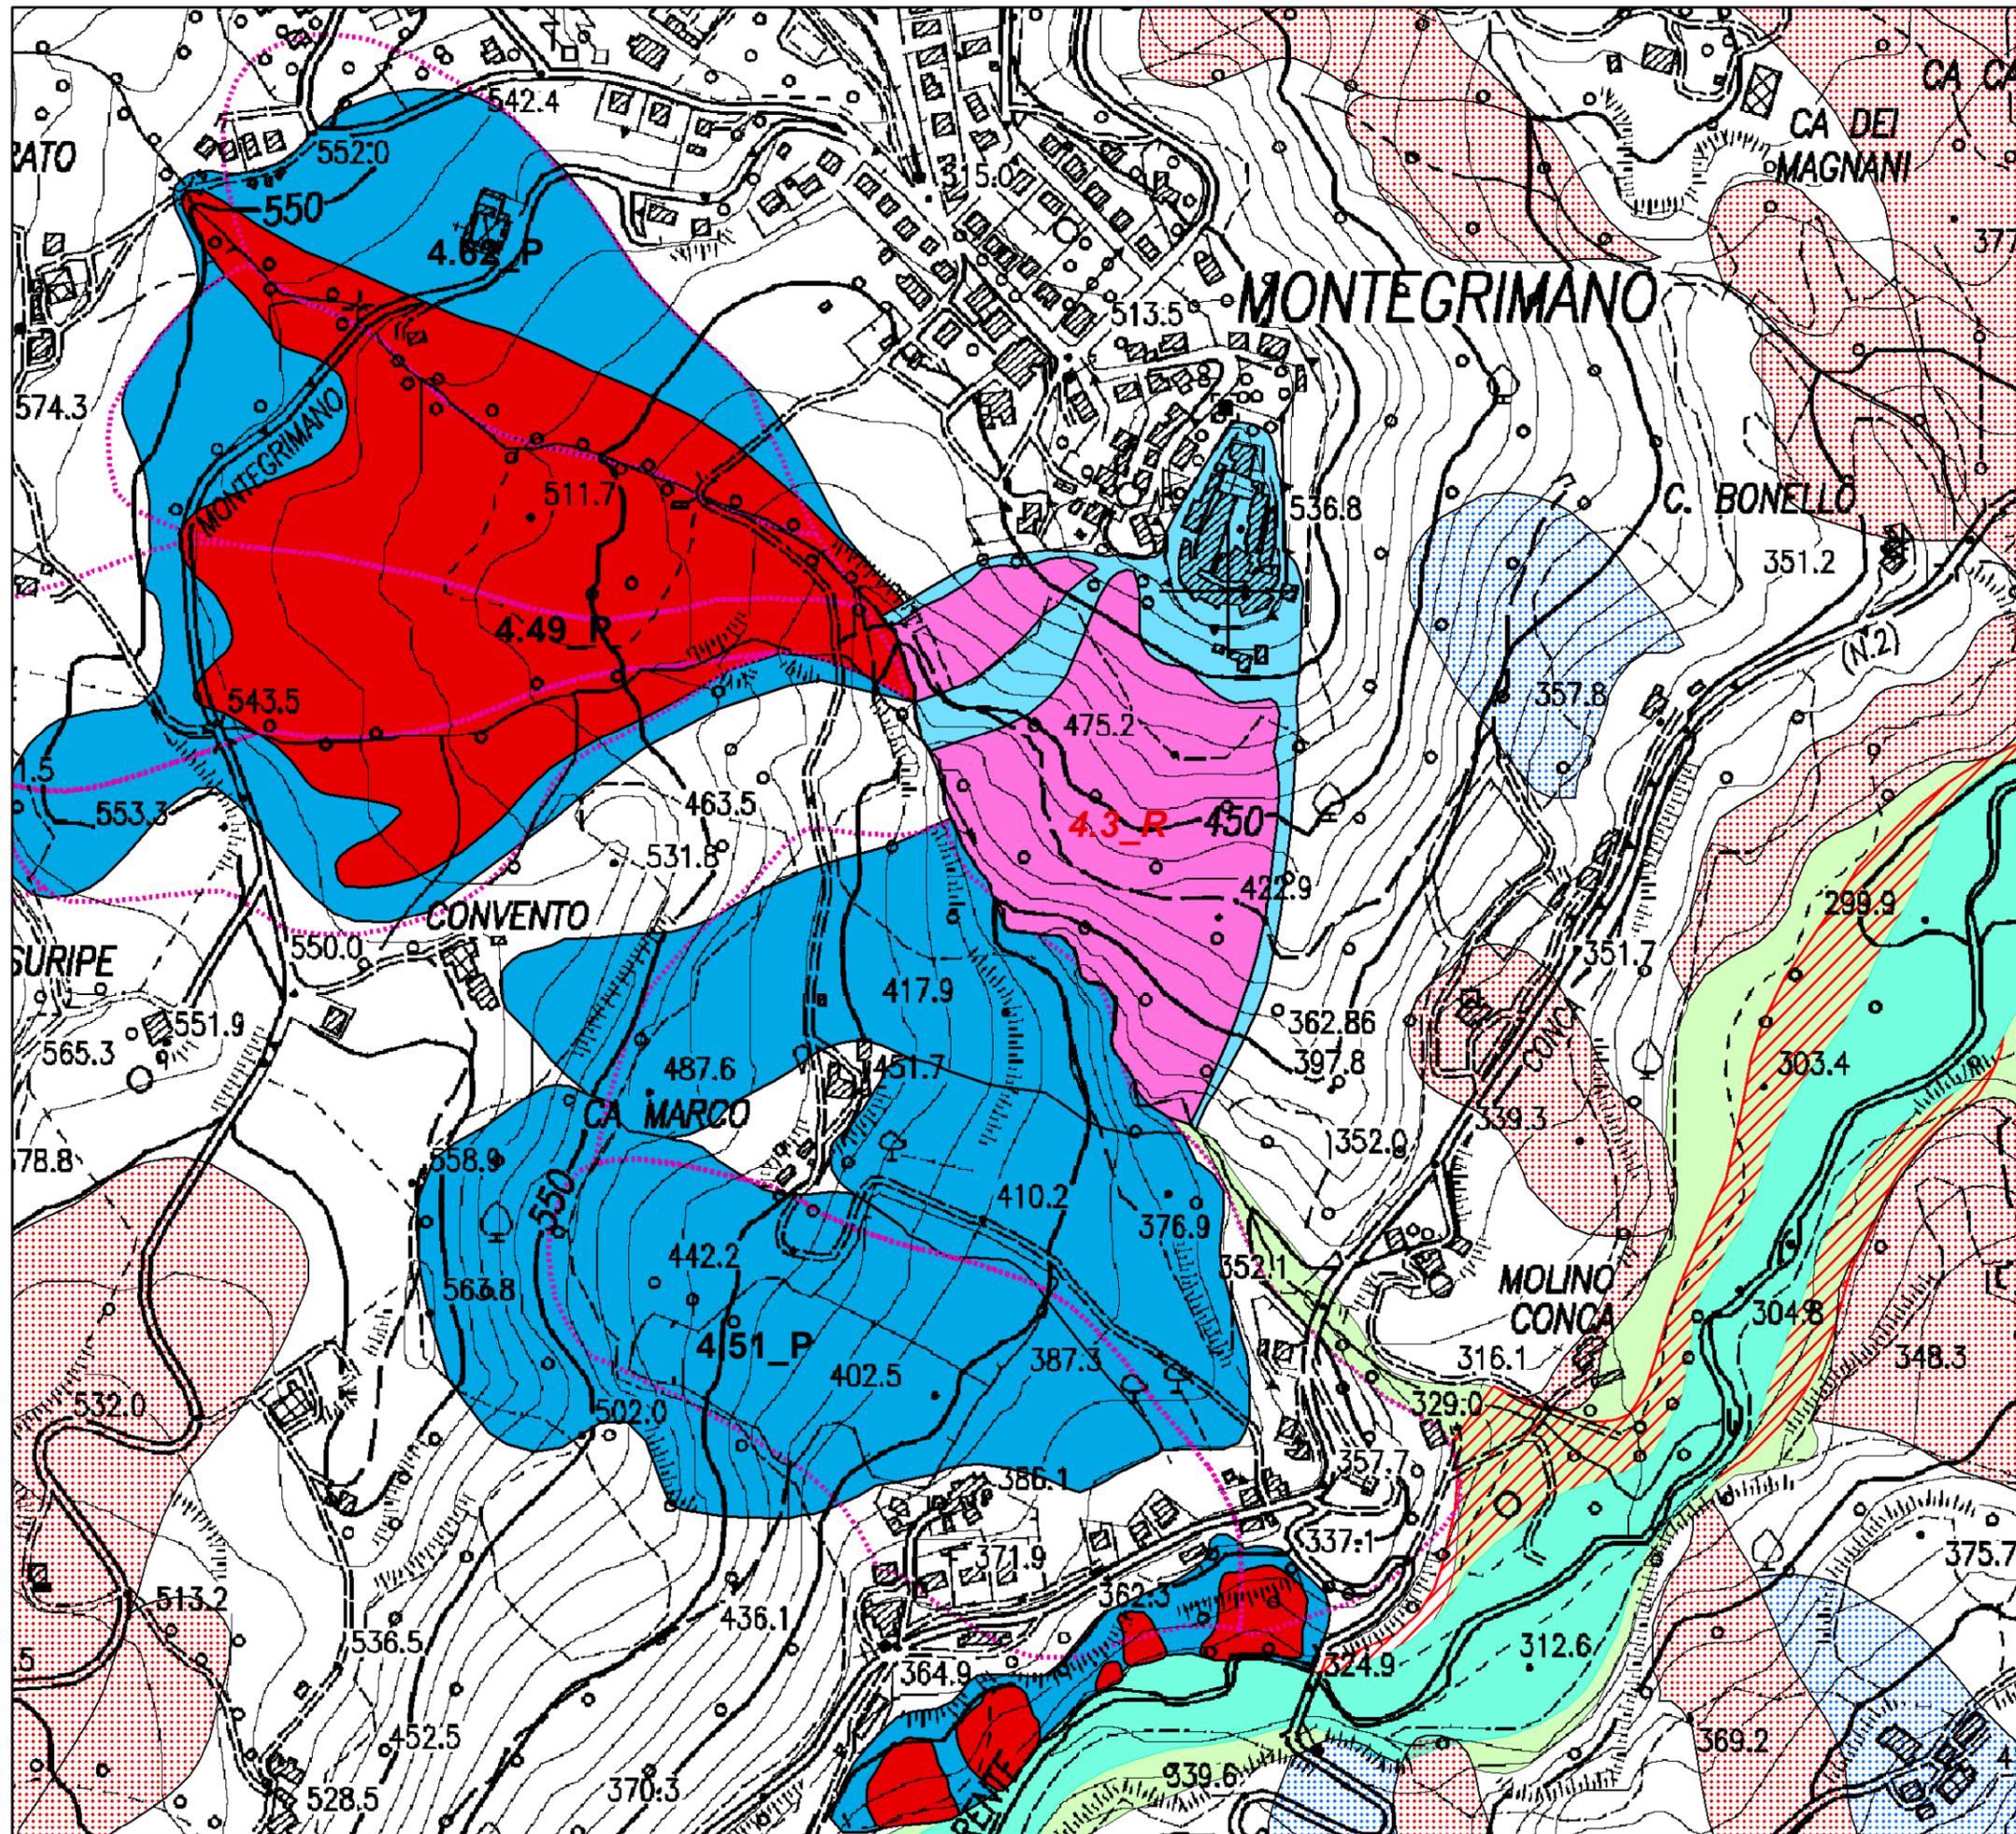
L'aggiornamento ha riguardato la definizione di una maggiore estensione della zona 2 di possibile evoluzione dei fenomeni franosi e la modifica delle zone 1. La zona 2 viene estesa a tutto il capoluogo e
