4. BACINO DEL CONCA

SCHEDA 4.4_R: MONTEGRIMANO TERME - SAVIGNANO (PS267046 – PS267186) - AGGIORNAMENTO 2016

**PIANO STRALCIO DI BACINO
PER L'ASSETTO IDROGEOLOGICO**
Scala 1:10.000

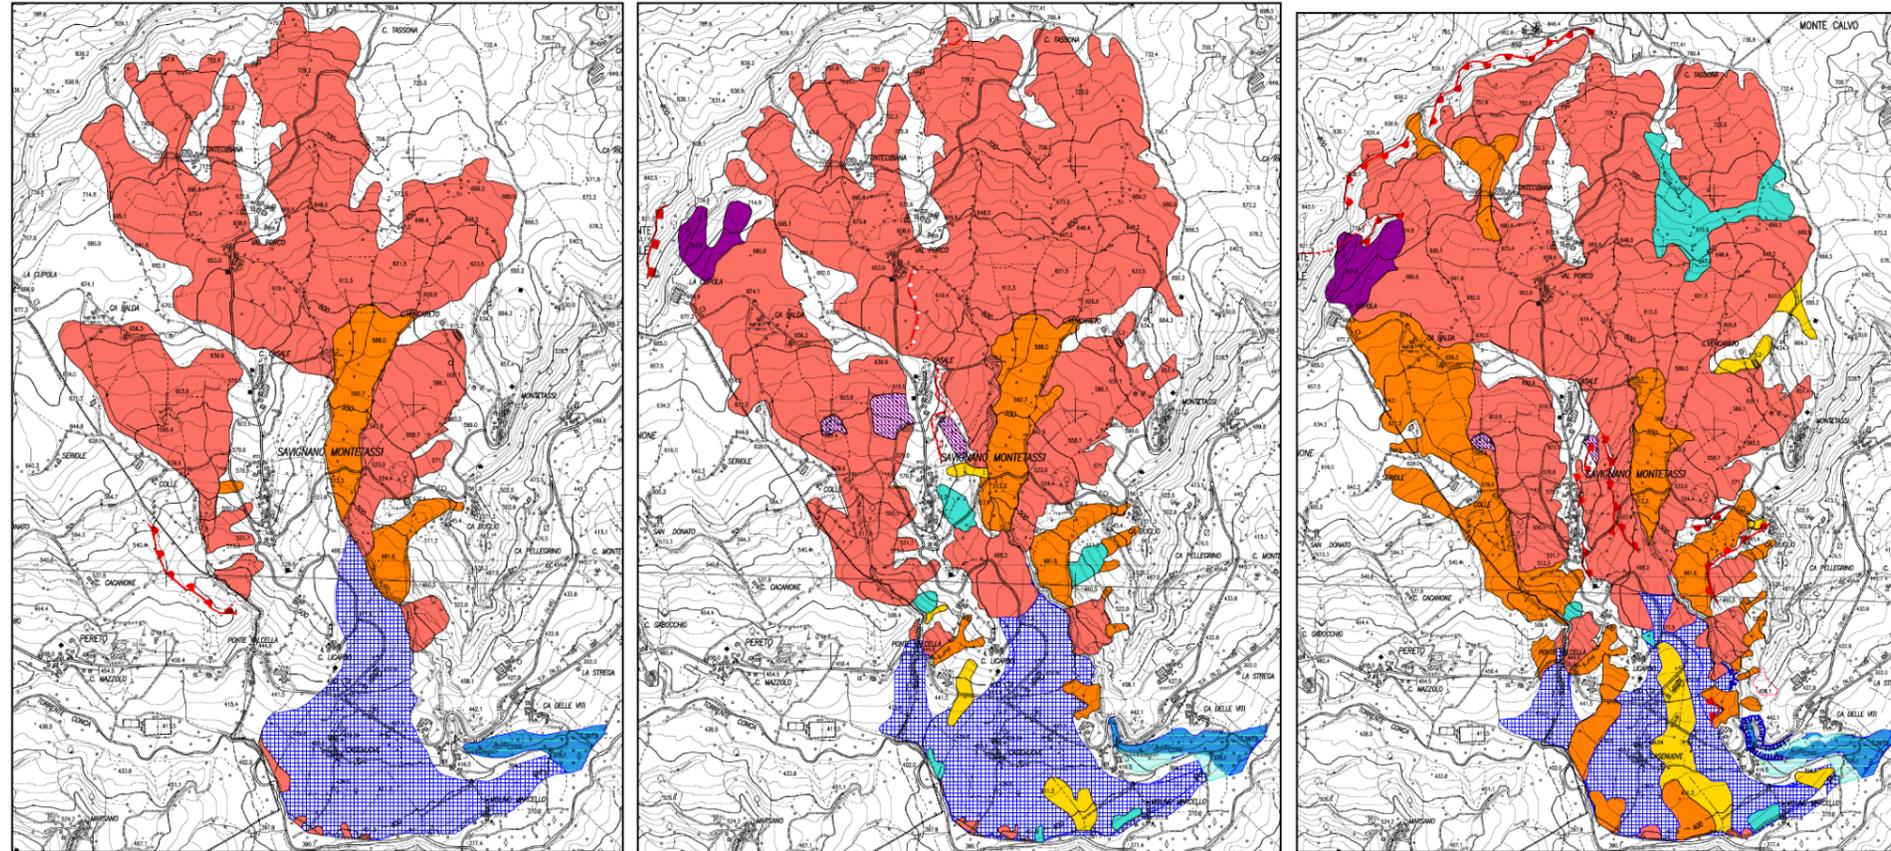
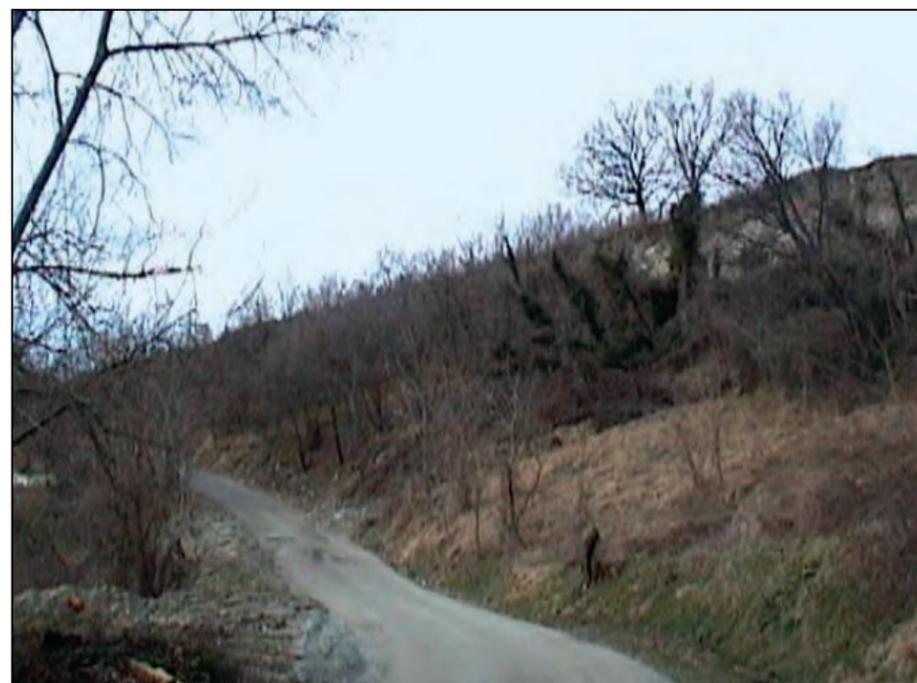
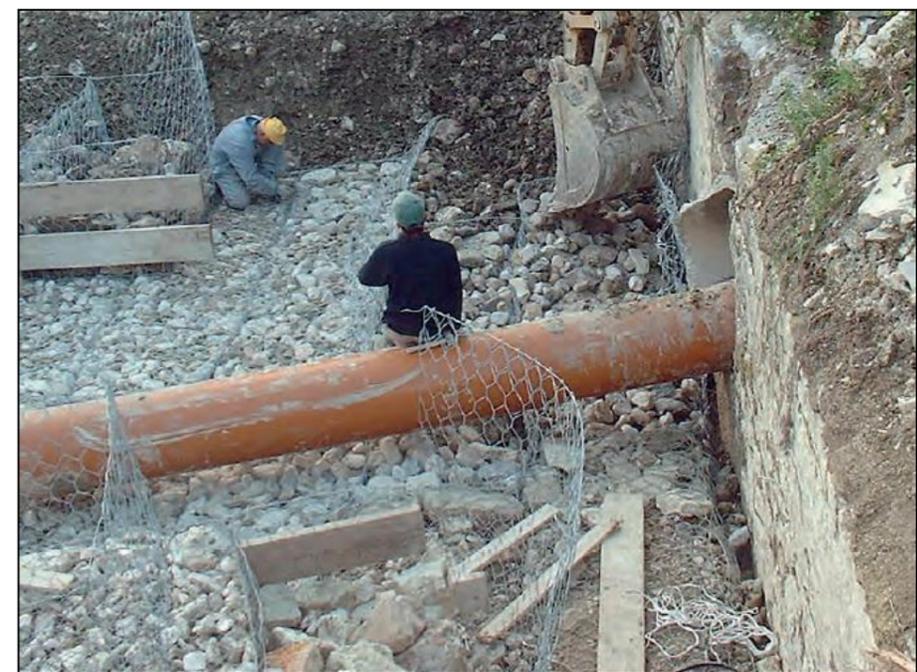
Sequenza di cartografie indicative dell'evoluzione dei movimenti franosi, da sinistra a destra restituzione geomorfologica dall'indagine dai fotogrammi relativi ai voli 1955, 1973 e 2000. Le frane si diffondono e si differenziano. Lo scenario di pericolosità si sviluppa e si aggrava in particolare a partire dal 1973. Nel 2000 si nota l'evoluzione retrogressiva dei fenomeni franosi, con la comparsa di scarpate di frana attiva, sia in prossimità dell'abitato di Savignano Montetassi che lungo una fascia continua in prossimità del crinale. La diffusione dei processi gravitativi a monte è condizionata dall'evoluzione verso valle del reticolo idrografico che manifesta locali reincisioni dell'alveo e orli di scarpata attivi che delimitano conoidi alluvionali attivi - Fosso Savignano. Di seguito i lavori sul Fosso Savignano finanziati con fondi 8 x 1000.

L'aggiornamento ha riguardato la definizione di una maggiore estensione della zona 2 di possibile evoluzione dei fenomeni franosi e la modifica delle zone 1. Tali modifiche sono conseguenti alla differente forma e diffusione dei corrispondenti fenomeni franosi come rappresentati negli elaborati fotogeologici di seguito riportati.

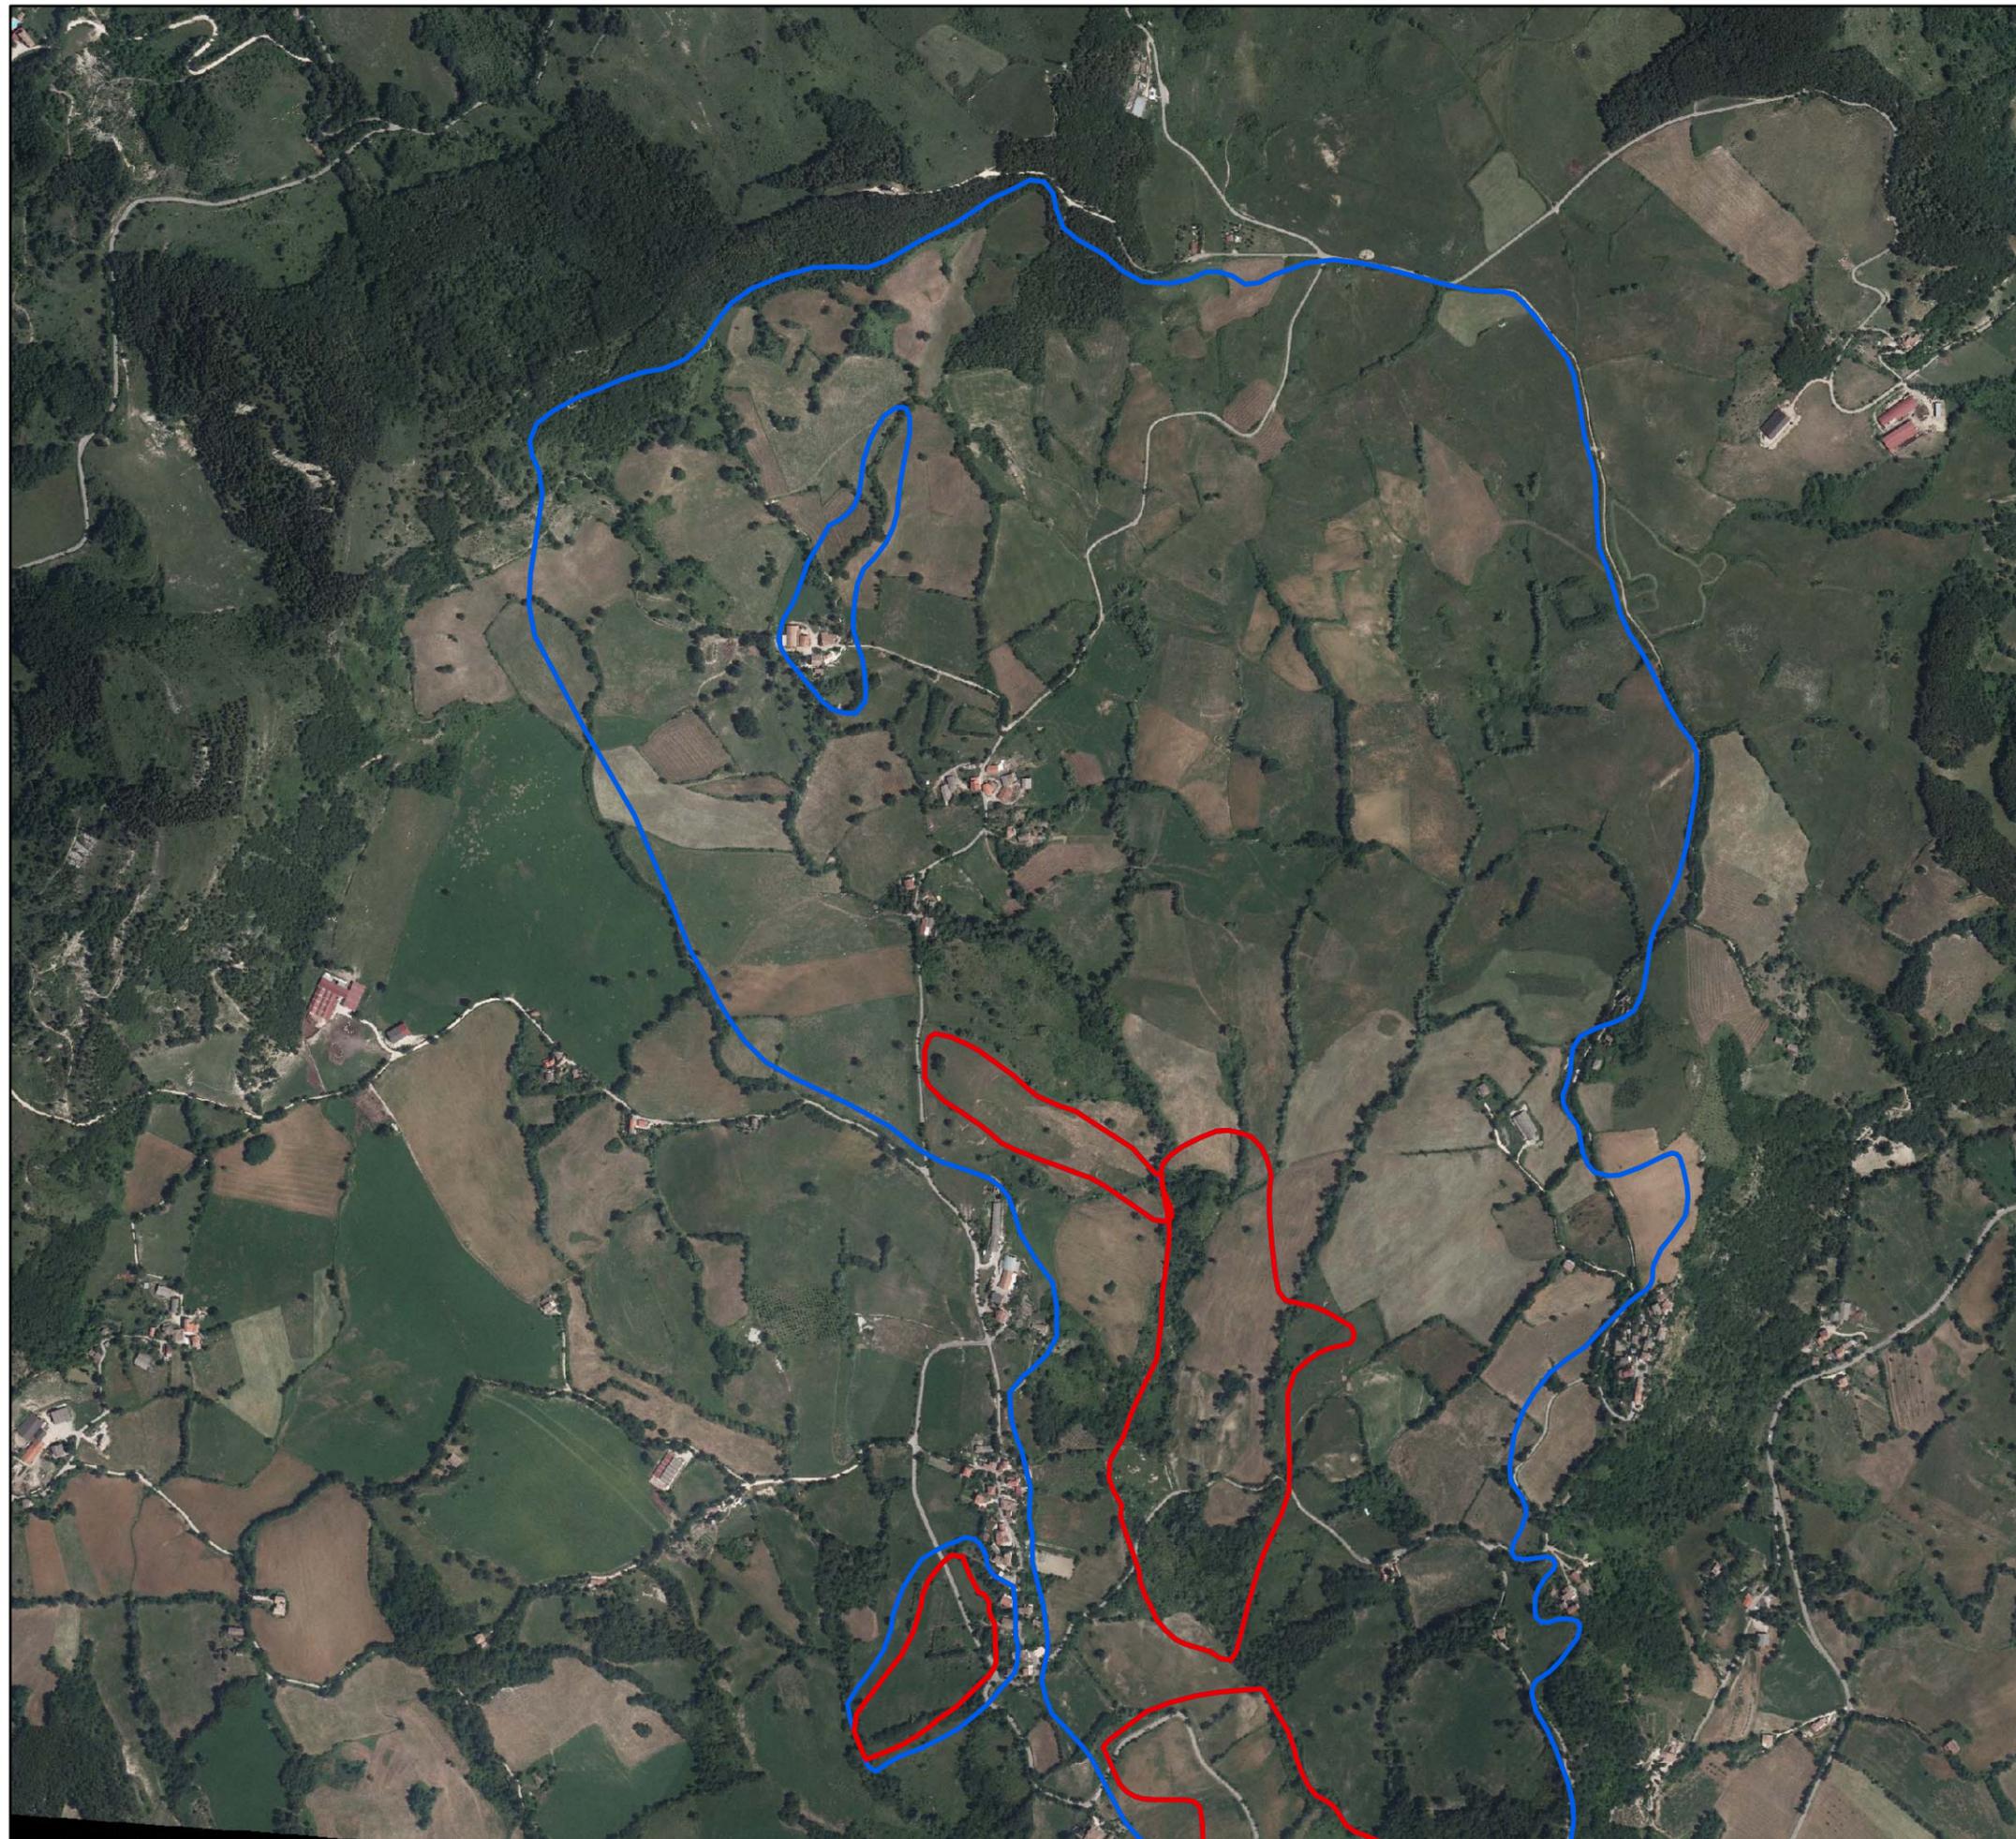
**PIANO STRALCIO DI BACINO
PER L'ASSETTO IDROGEOLOGICO**

Scala 1:10.000

Comune: Monte Grimano (PU)

Località: Savignano Montetassi

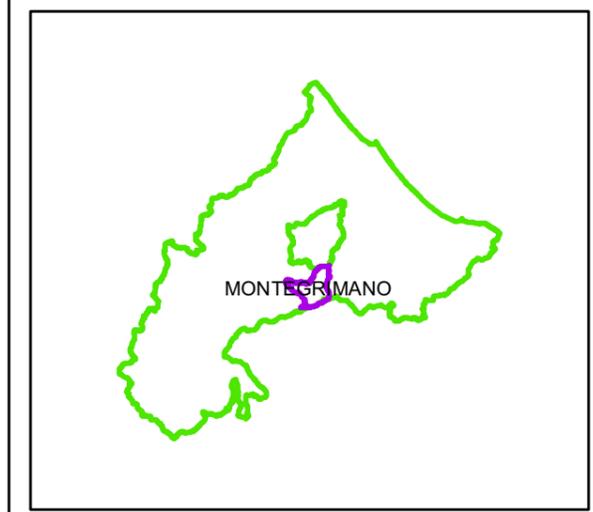
**PIANO STRALCIO DI BACINO
PER L'ASSETTO IDROGEOLOGICO**

Scala 1:10.000

Comune: Monte Grimano (PU)

Località: Savignano Montetassi
