Commissione tecnico-scientifica
per la valutazione delle cause all'origine della rotta arginale lungo il fiume Panaro
in località Gaggio di Castelfranco Emilia

Relazione di dettaglio

Giovanni Menduni (Presidente)
Roberto Cocchi
Luca Manselli
Paolo Simonini

Marzo 2021

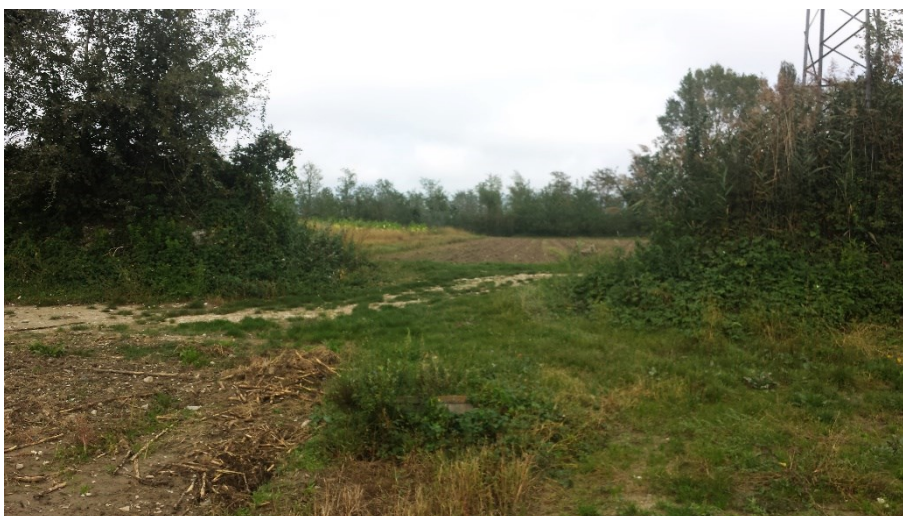
Figura 3. Esempio negativo dell'arginatura maestra del fiume Tevere (2014) a valle della Diga di Montedoglio (AR), completamente colonizzata da vegetazione arbustiva e anche di alto fusto, all'interno della quale è presente la struttura di fondazione del traliccio

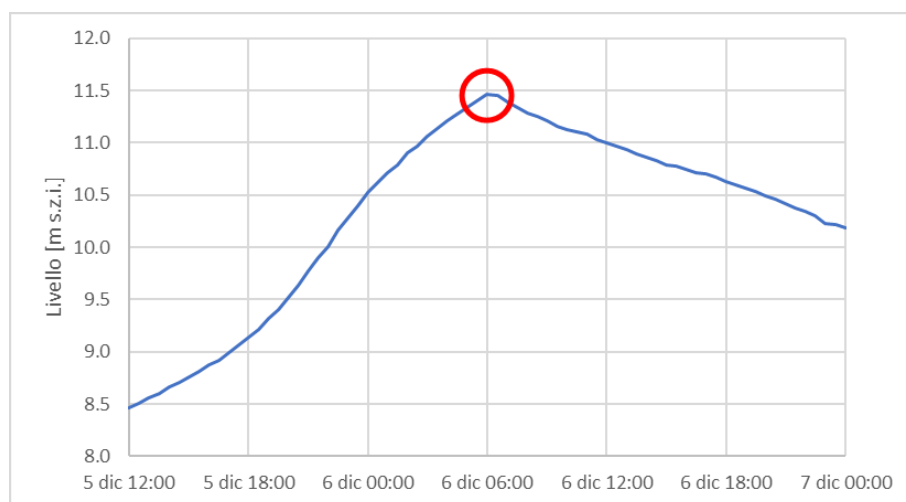
Non sussiste alcuna testimonianza diretta dell'evento di rotta o di eventuali precursori. L'osservazione dell'andamento delle portate all'idrometro di Ponte Navicello, sito circa 1700 metri a valle della rotta mostra una discontinuità nella serie storica delle misure riconducibile all'attivazione di una significativa derivazione delle acque di piena verso campagna.

Figura 5. Andamento delle letture idrometriche a Ponte Navicello. Nel cerchio rosso il massimo (11.46 metri sullo zero idrometrico) registrato alle 6:00. I dati sono stati validati da ARPae e sono riferiti all'ora solare locale.

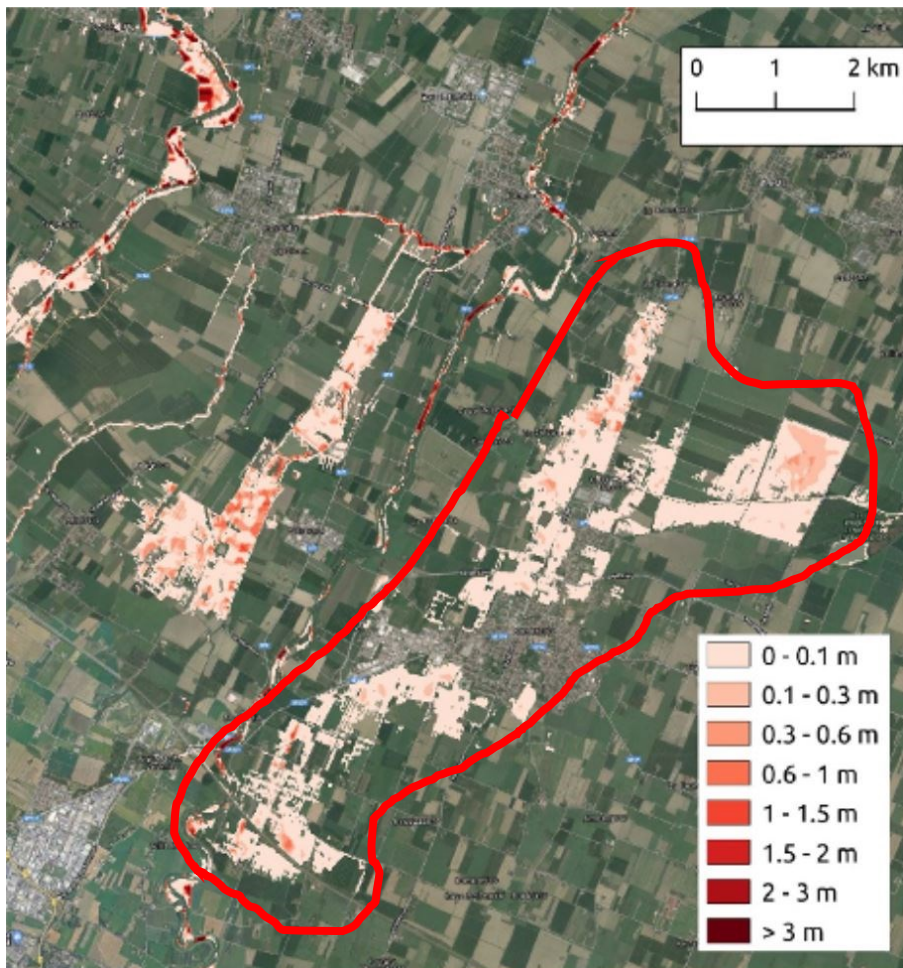
Figura 8 Stima della profondità raggiunta dall'acqua nelle aree inondate effettuato da con lo strumento il Floodwater Depth Estimation Tool unito al modello digitale del terreno (DTM) della Regione Emilia Romagna. Fonte: Fondazione CIMA

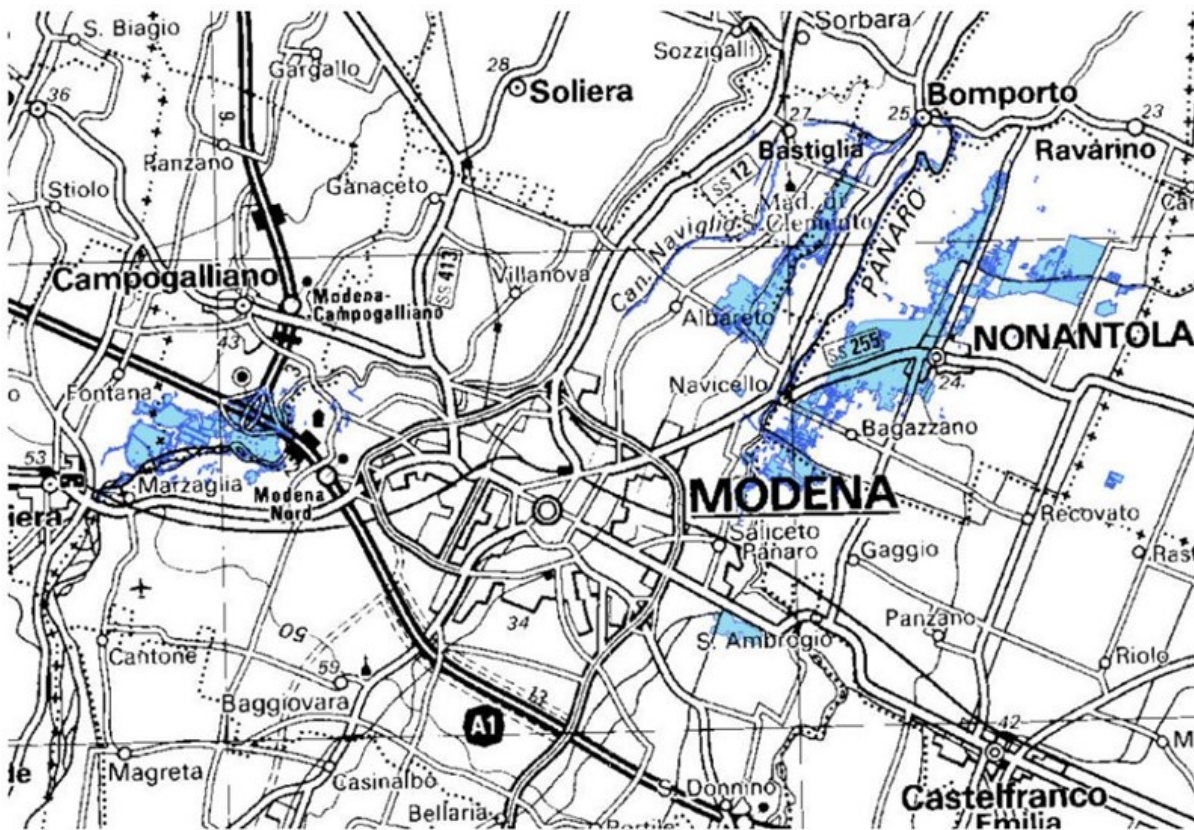
Figura 9 Prima mappa speditiva delle aree esondate. Fonte Relazione preliminare di evento della Regione Emilia Romagna³

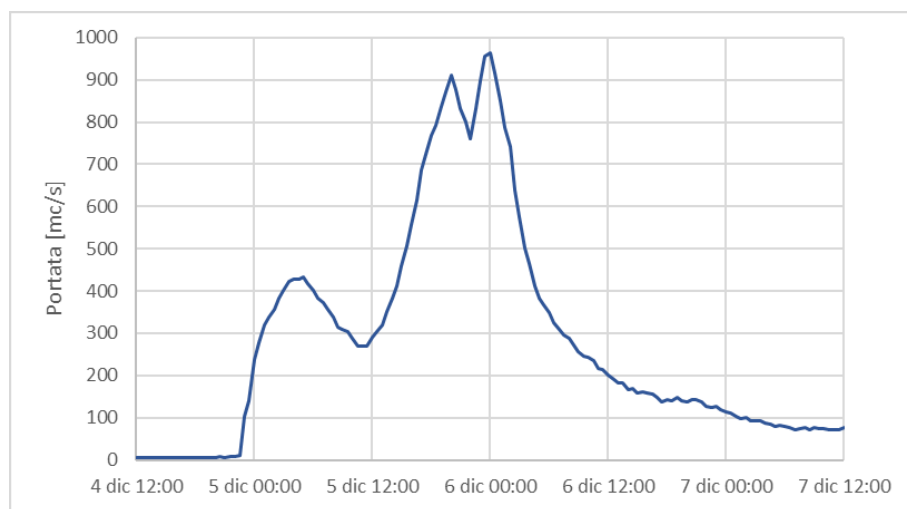
Figura 24. Andamento dei deflussi al sensore di Spilamberto. Si osservano i tre picchi di piena susseguenti.

La Figura 24 mostra l'andamento dei deflussi al sensore di Spilamberto. Si notano i tre picchi di piena susseguenti dei quali l'ultimo, alla mezzanotte del 5 dicembre, raggiunge il massimo valore attorno a 960 m³/s.

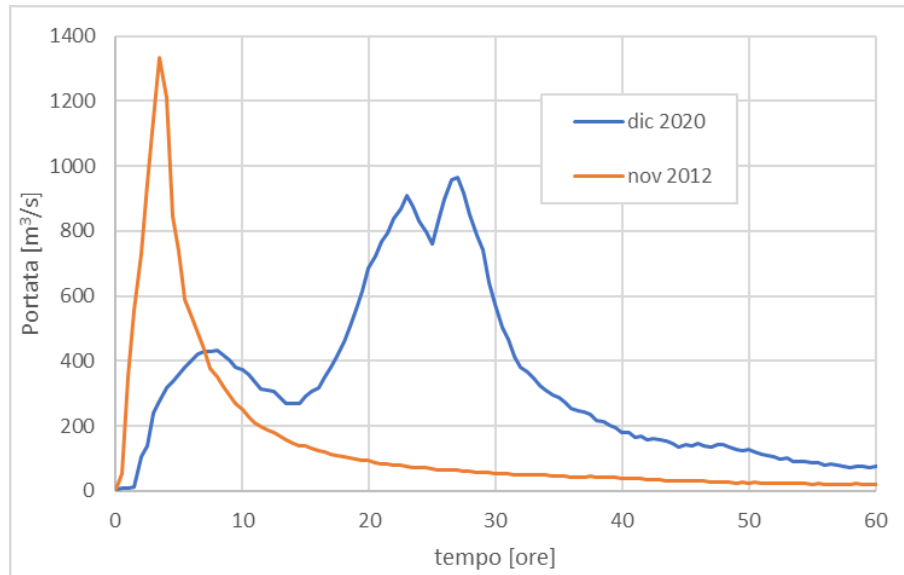
Iniziamo da una osservazione preliminare. La Figura 25 mostra il confronto tra gli andamenti cronologici delle portate osservate a Spilamberto durante i due eventi del 2012 e quello del 2020. Si osserva immediatamente come il picco di piena del 2012 sia decisamente più alto di quello del 2020. Occorre tuttavia tenere presente che il volume di piena osservato, valutabile in termini di area sottesa dall'idrogramma, è al contrario molto maggiore per il secondo rispetto al primo. Il volume come vedremo, costituisce in effetti l'elemento critico che cerchiamo. La sua valutazione non è comunque immediata. Per affrontare il problema sono necessarie ulteriori considerazioni in merito al funzionamento della cassa di espansione.

Figura 25. Confronto tra gli andamenti cronologici delle portate osservate a Spilamberto durante i due eventi del 2012 e quello del 2020.

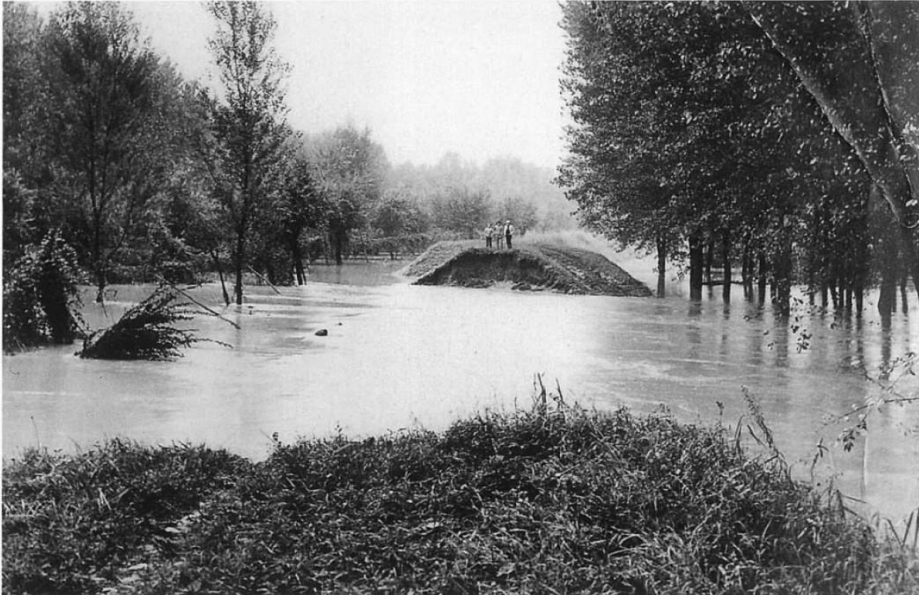
- 25-26/05/1973 (*Figura 40*): le rotte avvennero in sinistra, a Fossalta per una lunghezza di circa 30 m, a ridosso della ferrovia Milano-Bologna per una lunghezza di circa 20 m, a un chilometro a valle della stessa ferrovia all'altezza delle scuole vecchie di Saliceto Panaro per una lunghezza di circa 40 m e a Gorgo Tre Frati, per una lunghezza di circa 100 m, e in destra nel tratto compreso tra il Ponte Navicello e l'ex ferrovia di Modena-Ferrara, per una lunghezza di circa 40 m;
- 10-14/11/1982: il 10/11/1982 rottura dell'argine sinistro presso la località Cà Bianca per effetto del sifonamento e nuova rottura, sempre nello stesso punto, il 14/11/1982.

Figura 40 Una rotta dell'argine del Panaro del 1973 (Carnevali, 2017).

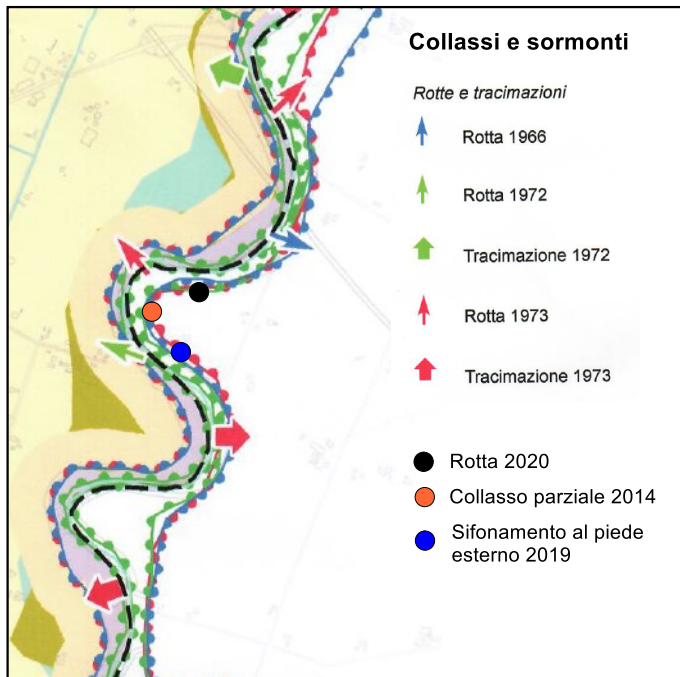
Una mappa di maggiore dettaglio, nell'intorno del sito della rotta del 2020, che riporta le rotte e i sormonti dal 1966 in poi è mostrata in *Figura 41*. La mappa è stata consegnata agli scriventi dai tecnici del Comune di Modena in occasione di un sopralluogo al sito in data 15/1/2021. In tale mappa, oltre alla recente breccia del 2020, sono stati ubicati anche due episodi recenti, uno dei quali di collasso parziale nel 2014 ed un fontanazzo occorso nel 2019.

- 1966: rotta dell'argine destro circa 400 m più a valle della rotta del 2020;
- 1972: rotta dell'argine sinistro circa 300 m più a monte della rotta 2020;
- 1973: due rotte, delle quali una nell'argine destro circa 900 m e una nell'argine sinistro approssimativamente di fronte alla rotta del 2020;
- 1972 e 1973: tre tracimazioni delle quali due a monte ed una a valle della rotta del 2020;
- 2014: rotta parziale, provvidenzialmente riparata;
- 2019: un fenomeno di sifonamento per il quale è stato già eseguito un intervento di messa in sicurezza.

Come è possibile notare dalla numerosità degli eventi anche recenti, questo tratto di argini del Panaro, in destra ed in sinistra idrografica, è caratterizzato, da un'estrema fragilità.

Figura 41 Alluvioni del Panaro dal 1966 (Comune di Modena, 2021).

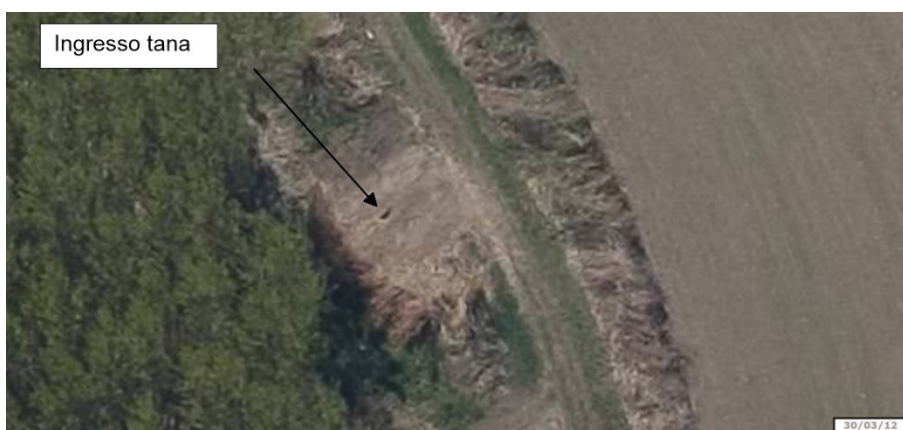
Tale tipo di fenomeno è stato attribuito alla presenza di una tana da Orlandini et al. (2015). Come mostrato in Figura 43 la presenza della tana era già evidente in una immagine satellitare del 30/3/2012.

Figura 43 Immagine aerea obliqua dell'ingresso della tana che ha dato luogo al collasso parziale.

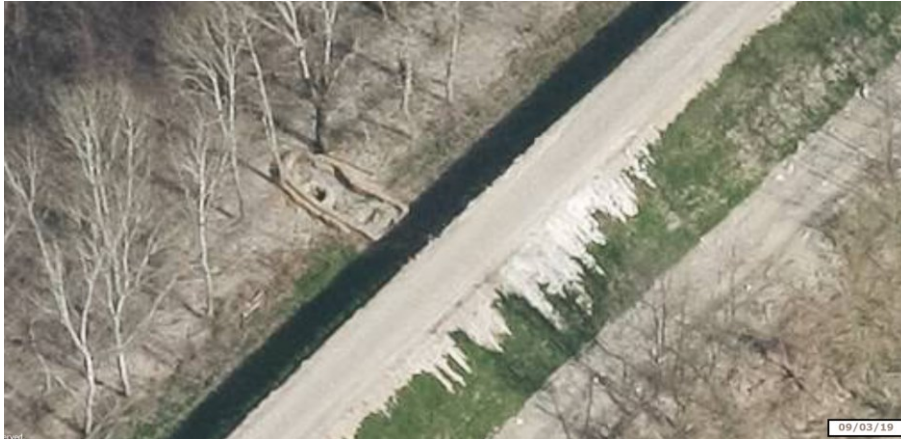
Nel febbraio 2019 è comparso un fontanazzo, localizzato in sponda idrografica destra, poco più sud della zona della rotta del 2020, con un'attivazione inizialmente molto limitata. La *Figura 44* mostra il fontanazzo circondato dalle opere di presidio idraulico.

All'attivazione del fontanazzo, il livello a Bomporto a febbraio 2019 era oltre 9 m con la banca lato fiume sommersa. Le piene di novembre 2019, caratterizzate da tre colmi successivi, hanno riattivato in maniera significativa il fontanazzo (AIPo, 2020).

Sulla base di informazioni visive fornite da chi si è occupato della messa in opera dei sacchi per formare la coronella, l'attivazione è avvenuta con l'acqua al di sopra della banca e si è ovviamente potenziata all'aumentare della piena.

Figura 44 Immagine satellitare del 9/3/2019 della bocca del sifone.

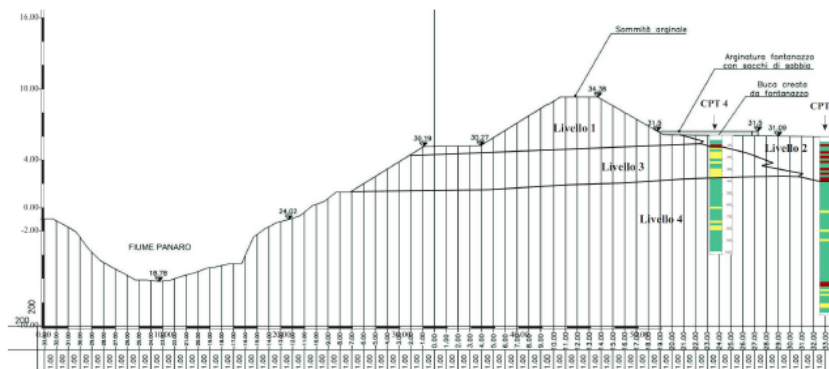
Nella zona, il corso del fiume è in froldo con piano campagna a circa 31 m s.l.m. e la sommità arginale è a quota 34.4 m s.l.m. L'argine è caratterizzato da una banca interna alla quota di circa 30 m s.l.m. e il fondo dell'alveo è circa a quota 18-19 m s.l.m.

Figura 13: Sezione geologica – idrogeologica attraverso il fontanazzo

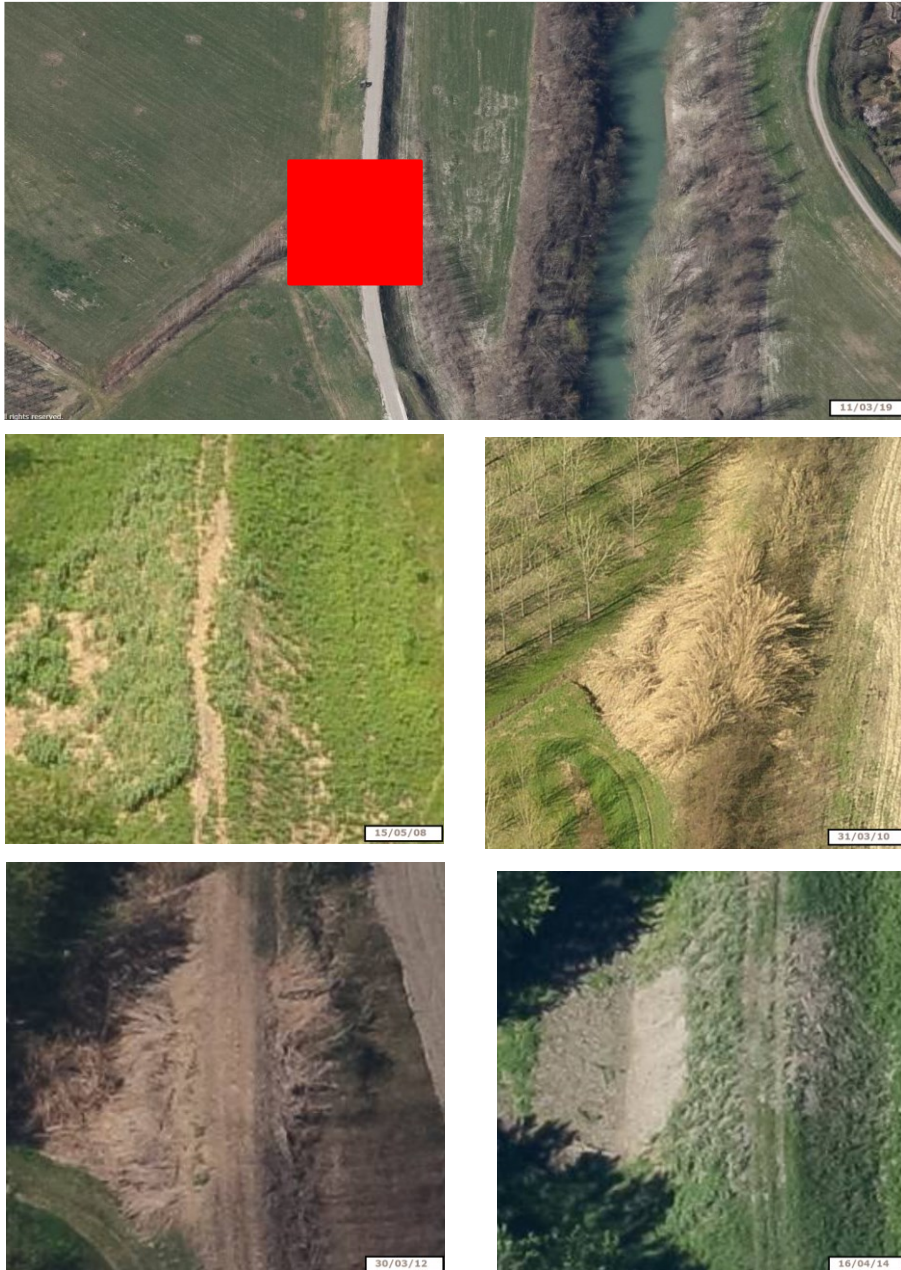
Di particolare interesse sono le immagini del 2010 dove appare la presenza di una fitta vegetazione costituita da canna comune (*Arundo donax* L. 1753) a cavaliere dell'argine. Rizomi di tale pianta sono stati chiaramente rinvenuti nelle macerie del ventaglio di rotta.

Figura 55 Evoluzione della vegetazione sul lato sinistro della zona della rotta (anni-2008-14)(scaricate da Blomweb).

Tale vegetazione è rimasta in posto fino attorno al 2012. A partire dalle immagini del 2014 si nota che l'*Arundo donax* è stata rimossa, con il rifacimento della scarpata arginale. In particolare nel 2017 è evidente una ampia zona di terreno riportata che ricopre il piede dell'argine e l'argine stesso fino alla quota sommitale. Testimonianza di tale presenza è stata rilevata, come più sopra accennato, anche nel ventaglio di rotta dove erano presenti ceppaie di rizomi di *Arundo donax*.

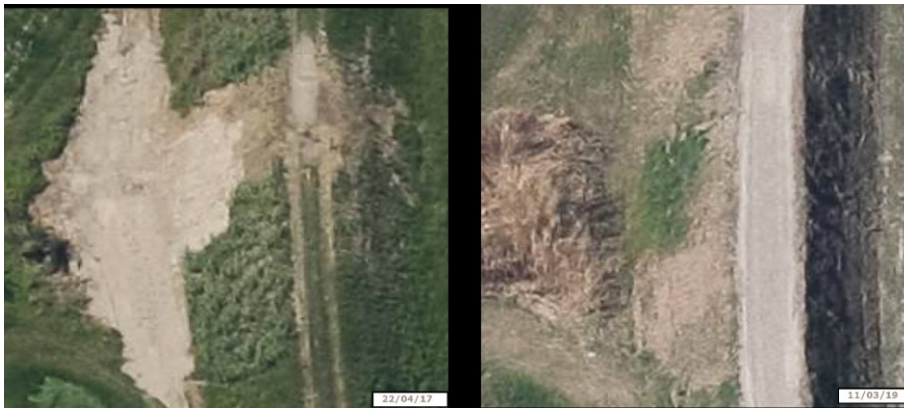
Figura 56 Evoluzione della vegetazione sul lato sinistro della zona della rotta (anni-2017-19). Si nota peraltro chiaramente una persistente alterazione della superficie del suolo.

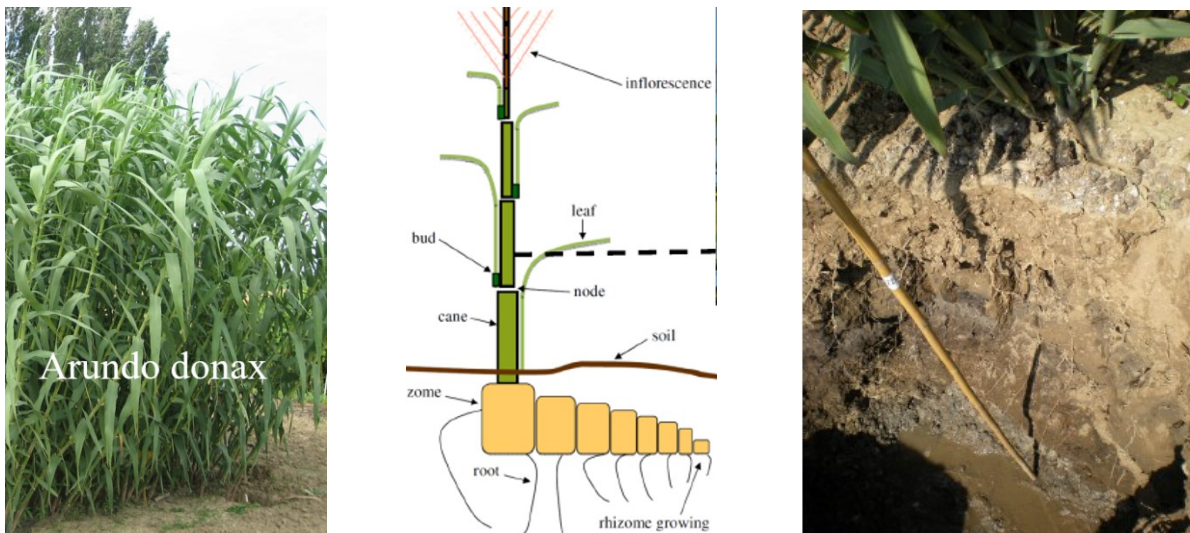
Figura 57 A sinistra esempio di *Arundo donax*, al centro, parti della pianta, a destra uno scavo mostra che le radici possono raggiungere la profondità di 2m.

La sua riproduzione avviene per lo più per via vegetativa, con rizomi sotterranei (Figura 57). Questi ultimi sono legnosi, fibrosi e formano estesi tappeti nodosi che penetrano fino a un metro di profondità nel terreno. La parte aerea della pianta durante l'autunno secca e cade a terra, per rigenerarsi poi in primavera a partire dai rizomi. L'apparato radicale esplora il terreno fino a notevoli profondità (oltre 3 m) e permette alla pianta di raggiungere, ove presente, la falda superficiale.

Con riferimento allo specifico caso della rotta del Panaro, si osserva che gli apparati radicali profondi, al di sotto dei rizomi che in parte sono stati rimossi, sono rimasti nel corpo arginale e si sono presumibilmente decomposti nel tempo creando vie di percolazione verticale delle acque di pioggia o delle acque che hanno

invaso l'area golenale. La presenza di queste vie preferenziali può aver avuto una influenza concausale nella rotta e sarà discusso nelle conclusioni.

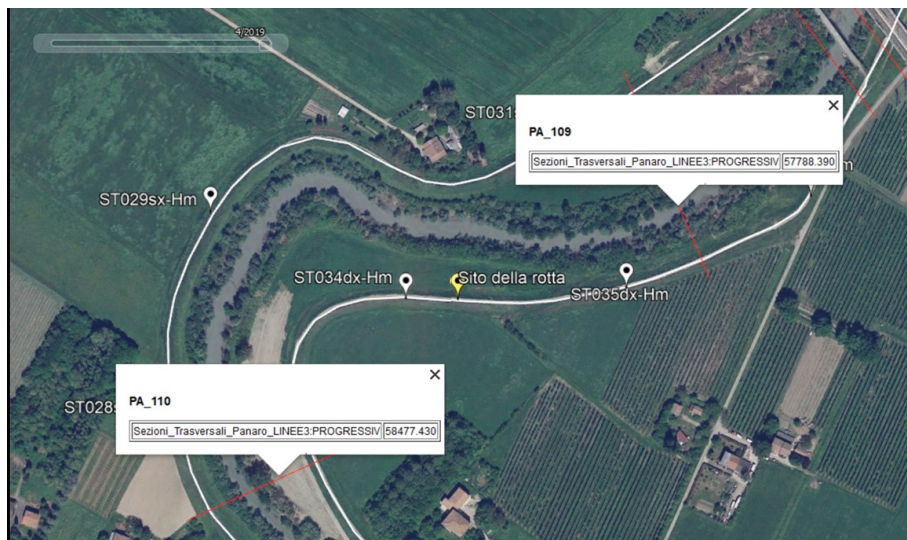
Figura 59. Inquadramento del punto di rotta tra le sezioni trasversali PA_109 (progressiva 57.788.39) e PA_110 (progressiva 58.477)

I rilievi eseguiti nel 2017 resi disponibili da AIPo vedono il punto di rotta compreso tra le sezioni PA_109 (progressiva 57.788.39) e PA_110 (progressiva 58.477). La distanza tra i due rilievi è poco meno di 700 metri. Tali rilievi consentono di stimare, sia pur grossolanamente, le caratteristiche geometriche dell'argine. Si è dunque ritenuto di poter trovare nel Lidar POT2016 un riferimento per inferire qualche considerazione quantitativa sulla morfologia della zona di rotta. Per questo si può fare riferimento a tre sezioni nelle immediate vicinanze della rotta, ricavate da tale modello, ottenute grazie alla collaborazione dei topografi di AIPo (Figura 60).

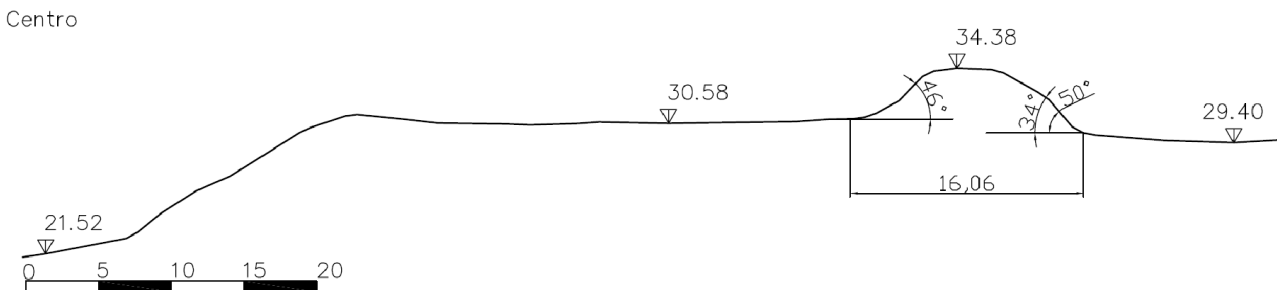
La quota di fondo alveo è di circa 21.5m, la zona golenale e la zona di campagna si trovano mediamente ad una quota di 30.5m e 29.2m rispettivamente, la sommità arginale raggiunge una quota di 34.3m. Pertanto l'argine ha un'altezza media di circa 5.1m dal lato campagna e una larghezza di circa 16m. Le scarpate sono mediamente piuttosto ripide, circa 35°, ma si nota che la sezione centrale in corrispondenza della rotta ha una scarpata molto acclive, fino a 50° (Figura 62).

Figura 62 Sezione centrale della rotta

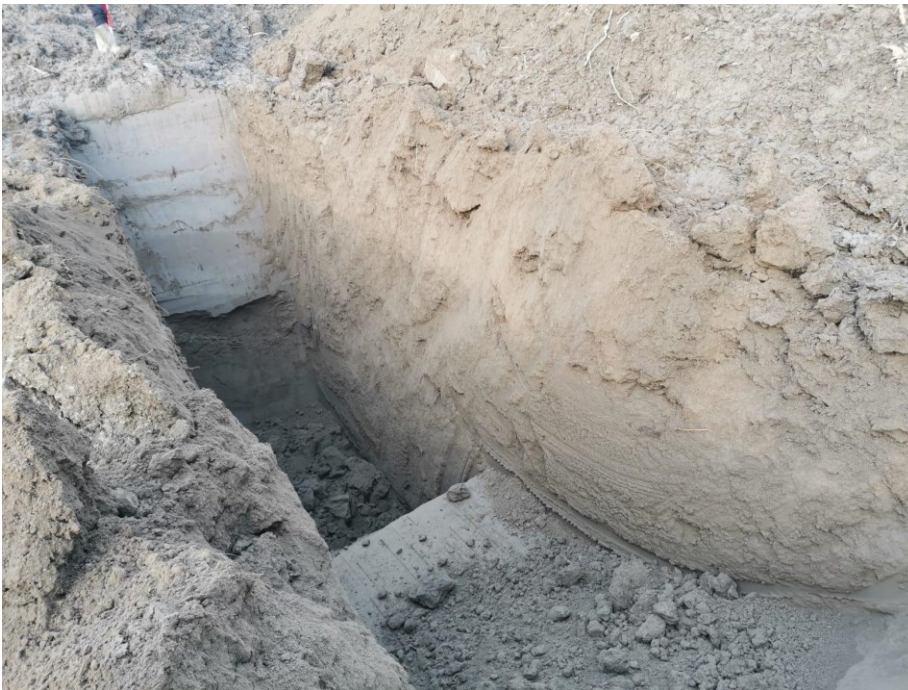
Con la trincea non si è individuato alcun manufatto ma si è potuto analizzare visivamente il terreno golenale (Figura 66), raccogliere elementi di laterizio (Figura 67) e raccogliere 3 campioni di terreno dei quali 2 rimaneggiati ed uno parzialmente indisturbato. Sui campioni rimaneggiati sono state condotte analisi granulometriche mentre sul campione parzialmente indisturbato si è eseguita anche una prova di permeabilità in condizioni sature.

Figura 66 Foto della trincea scavata nell'area golenale (Foto di Erika Parmeggiani del 20/01/2021).

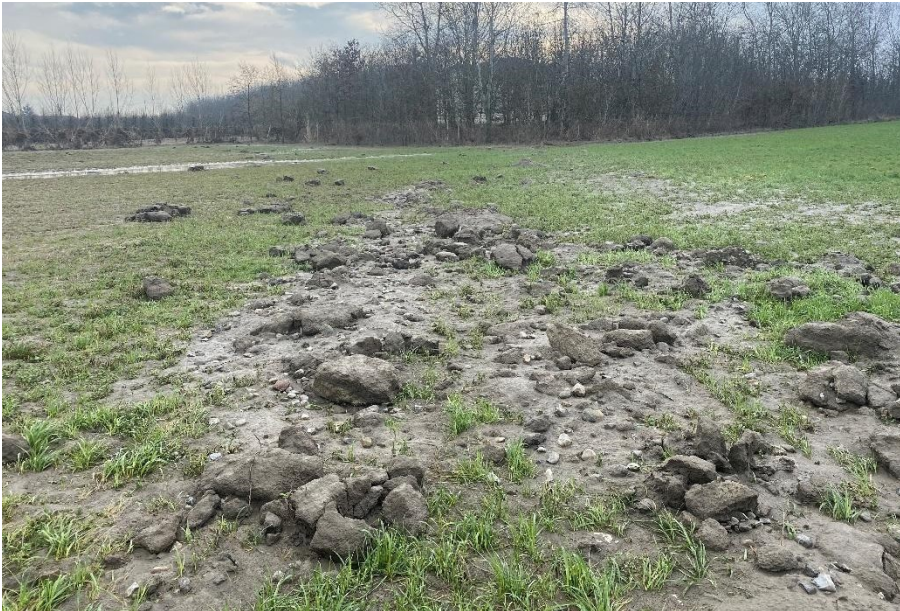
- blocchi di terreno compatto (*Figura 68*, *Figura 70*, *Figura 71*);
- blocchi di terreno rivestiti su un lato da elementi litici provenienti dal sottofondo stradale recentemente rifatto (*Figura 72*);
- rizomi di *Arundo Donax* (*Figura 73*);
- mattoni e elementi di laterizio (*Figura 69*, *Figura 74*);
- elementi di conglomerato a base di malta di calce (*Figura 75*);

La rilevante presenza di mattoni, pezzi di mattone, elementi di laterizio e conglomerato cementizio ha suggerito la possibile presenza di una struttura o i resti di una struttura immersa nel corpo arginale e/o nel terreno di fondazione.

Figura 68 Visione dell'area del ventaglio di rotta (foto di Paolo Simonini del 29/12/2020).

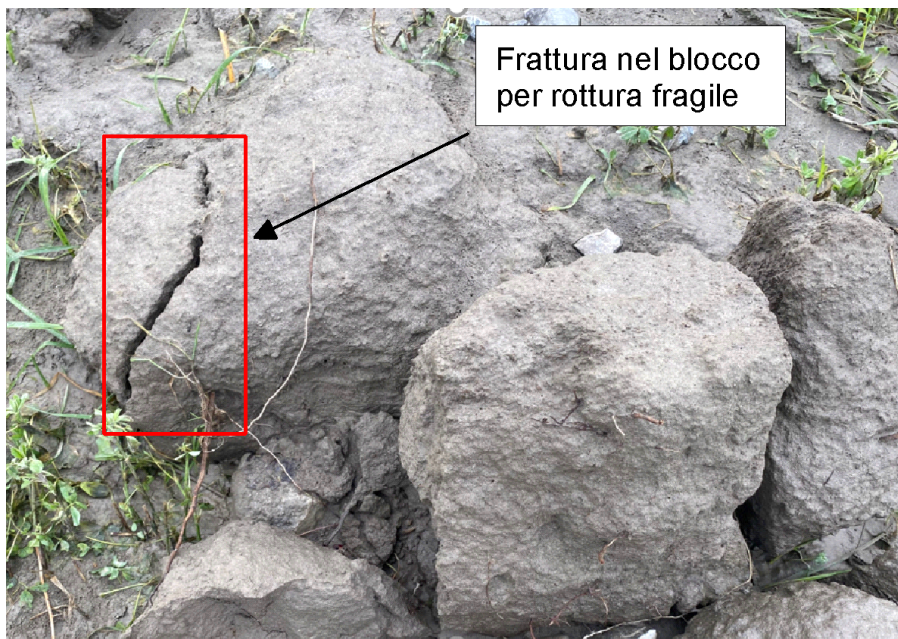
Figura 71 Blocchi di rilevato arginale (si noti la tenenza alla rottura fragile) (foto di Paolo Simonini del 29/12/2020).

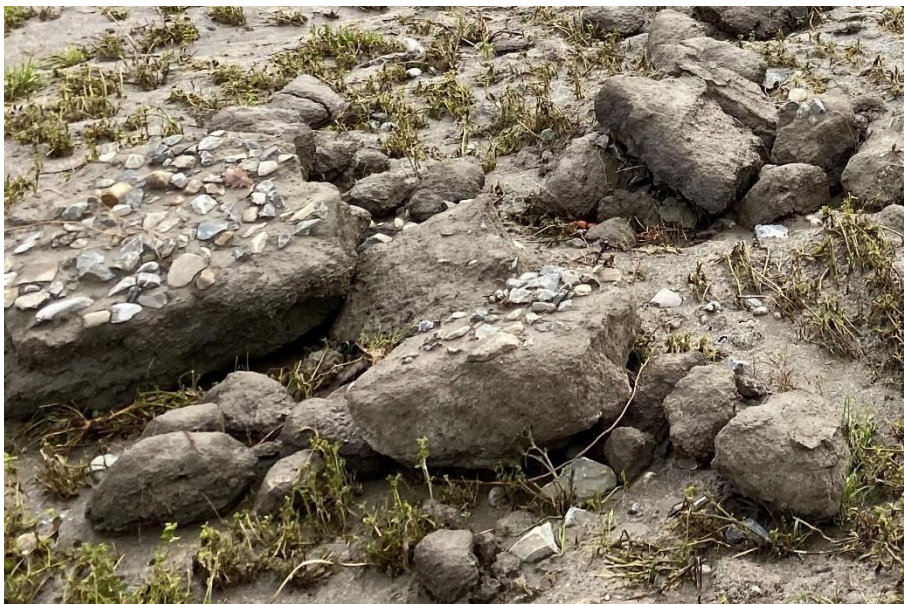
Figura 72 Blocchi della parte sommitale dell'argine con la pavimentazione stradale (foto di Paolo Simonini del 29/12/2020).

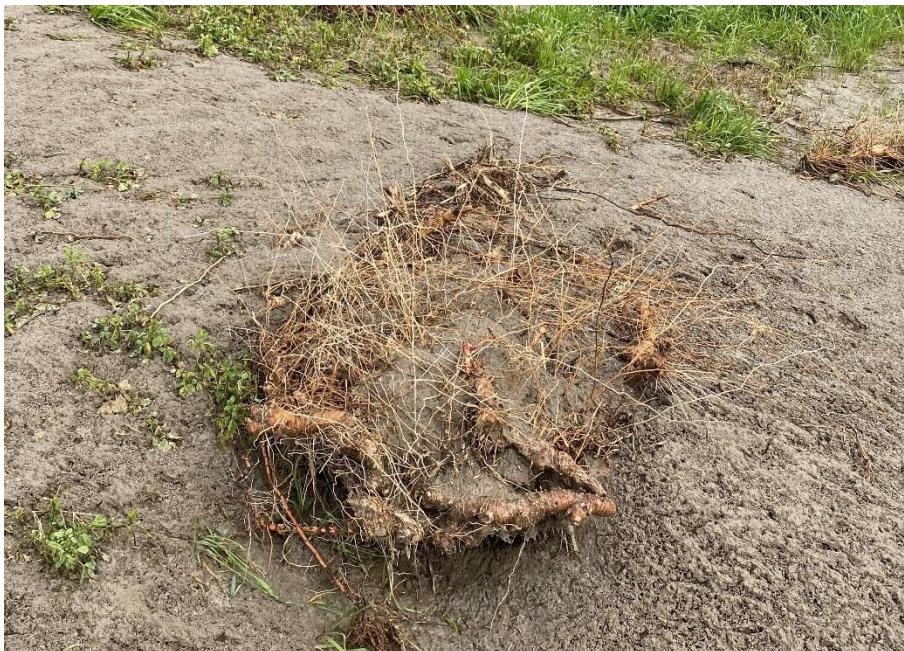
Una visione generale dell'area è riportata in *Figura 68*, *Figura 69* e *Figura 70*. Tra gli elementi degni di nota, sono presenti anche rizomi di *Arundo donax* rimaste all'interno del corpo arginale.

Figura 73 Rizomi di Arundo Donax (foto di Paolo Simonini del 29/12/2020).

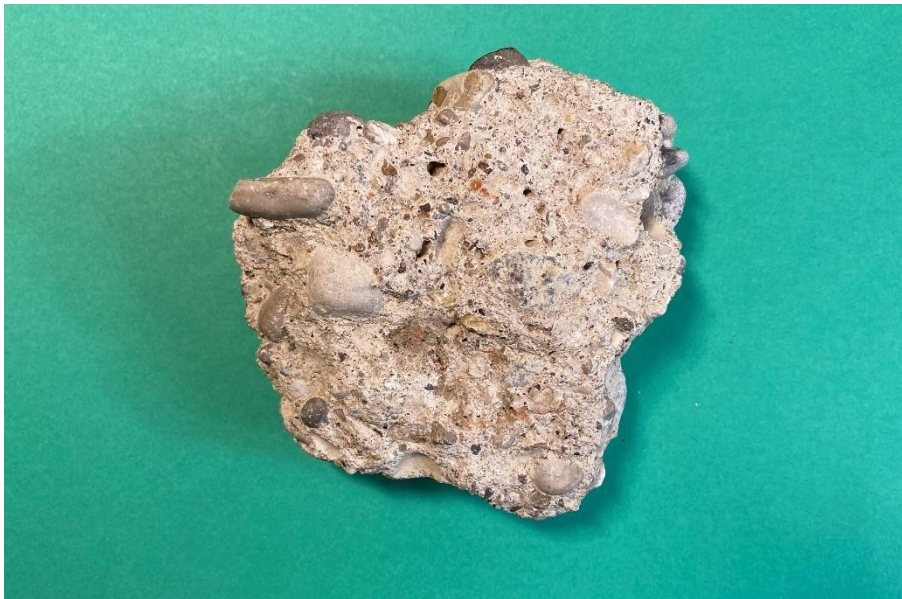
Figura 75 Elemento di malta carbonatica (foto di Paolo Simonini del 21/01/2021).

In base ad indagini geochimiche e mineralogiche condotte presso il Dipartimento di Geoscienze dell'Università di Padova il campione di conglomerato di *Figura 75* è riconducibile ad una malta grossolana con materiale inerte (sabbia di natura fluviale, ghiaia) principalmente carbonatico (calcite, dolomite), con minori silicati (miche, quarzo e feldspati). La malta non contiene materiale pozzolanico o cocchiopesto e quindi si può escludere la presenza di un legante di epoca Romana; essa può essere una tipica malta prodotta nel tardo 1800 o nei primi del 1900.

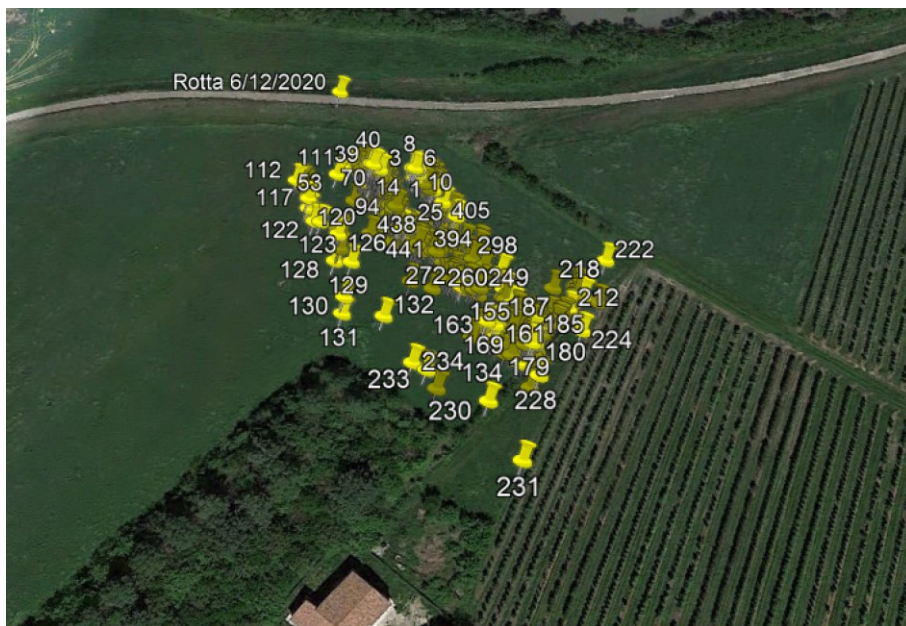
Al fine di analizzare la consistenza di tale ipotetica struttura è stato eseguito un rilievo della posizione dei singoli elementi di laterizio presenti nel ventaglio di rotta. Sono stati censiti 518 pezzi di varie dimensioni ubicati in un'area piuttosto ampia (longitudinalmente per circa 120 m e trasversalmente per circa 80 m) come mostrato nella Figura 74. Considerato il numero e le dimensioni medie degli elementi, si tratta di un volume complessivo piuttosto limitato, compatibile con una struttura di piccole dimensioni inserita nell'argine o al piede dell'argine o con un riempimento e riparazione arginale, ricorrendo a materiale di demolizione di un fabbricato in zona.

Figura 76 Distribuzione degli elementi di laterizio nel ventaglio di rotta.

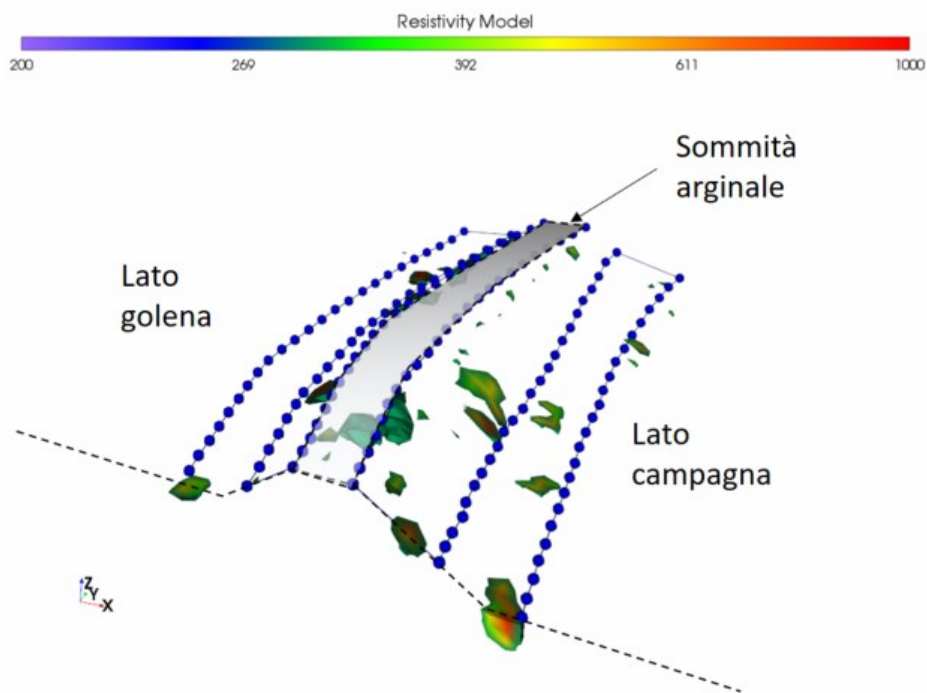
Sono ben visibili zone ad elevata resistività (*Figura 97*), esterne al campo di valori caratteristico dei terreni usati per la costruzione degli argini. Tali zone sono associabili a disomogeneità significative, collegabili con la presenza di zone ad alta concentrazione di frazioni granulari o alla presenza di elementi comunque diversi. Nonostante la elevata resistività di tali zone, esse non sembrerebbero associabili alla presenza di tane ramificate, anche relitte, di animali fossori che siano spinte in profondità all'interno del rilevato arginale. Tuttavia al fine di verificare tali anomalie è necessario attendere l'interpretazione delle misure down-hole condotte con le SCPT, purtroppo non ancora terminata alla data di ultimazione della presente relazione.

Figura 97 Volumi molto resistivi ottenuti da ERT3D nella zona delle tane

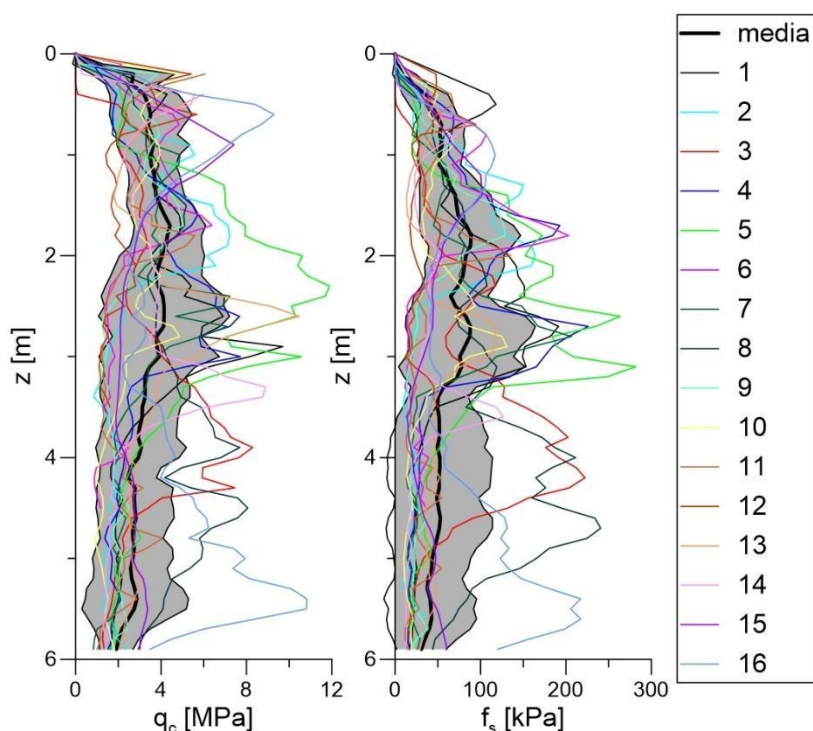
L'indagine mette in evidenza che, nonostante il rilevato sia costituito da sabbie limose, la risposta meccanica in termini di resistenza è estremamente eterogenea e relativa a un terreno compatto ma molto fragile. Tenuto conto che la componente attritiva della resistenza complessiva non mostra una significativa variabilità, tale eterogeneità è legata prevalentemente alla componente della coesione efficace, la quale, come è già stato messo in evidenza precedentemente, è condizionata dallo stato di suzione e di cementazione dello scheletro solido.

Figura 98 Risultati prove SCPTU zona delle tane.

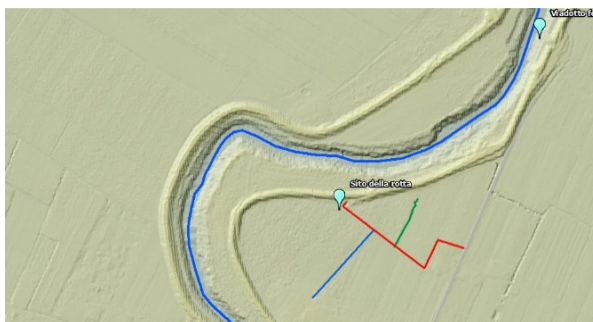
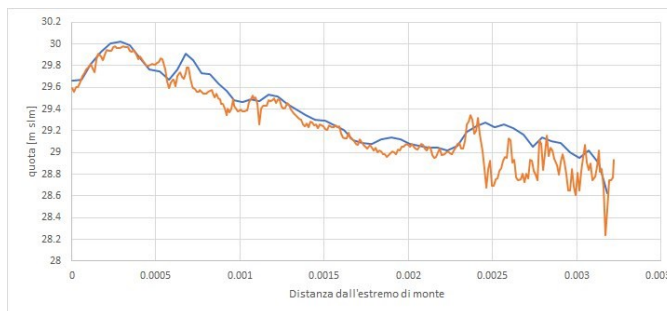
Figura 99. Rilievo LIDAR ad alta risoluzione della zona della rotta e rete di scolo storica e tuttora presente sul territorio (a sinistra). Il grafico a destra mostra il profilo altimetrico lungo il collettore principale (linea rossa nella figura a sinistra) utilizzando, sia il rilievo ad altissima risoluzione (arancio) che il classico rilievo a risoluzione 2 metri, tratto dal Piano nazionale di telerilevamento di Minambiente. Si osserva chiaramente come lo scolo delle acque converge a pochi metri dal sito della rotta, che si presenterebbe quindi come un sito di ristagno delle acque.

Anche dall'immagine di Figura 99 si può constatare che il recapito di tale reticolo si trova nelle immediate adiacenze del punto di rotta che dunque presenta una morfologia depressa e favorevole al ristagno delle acque.

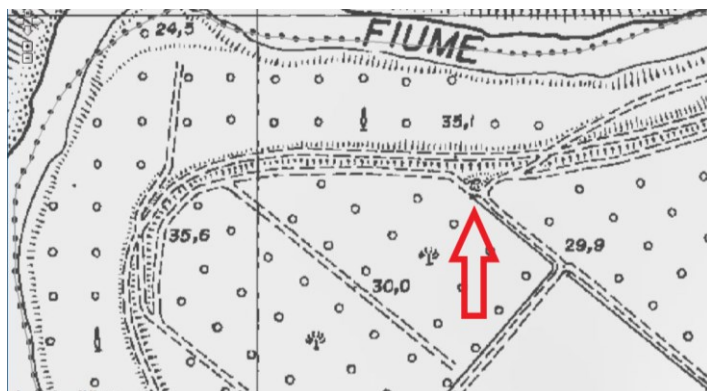
Figura 100. Tavoleta IGM che mostra chiaramente la presenza di un qualche manufatto nelle immediate vicinanze del sito di rotta.

Sul tema sono state raccolte testimonianze tra i frontisti delle quali si trova la trascrizione in allegato. Sintetizziamo qua che taluni ricordano la presenza di un qualche manufatto, altri ipotizzano un tombino che sottopassava l'argine, altri ancora la presenza di una vasca di raccolta dalla quale le acque di pioggia venivano poi sollevate e recapitate in Panaro attraverso una motopompa e una tubazione disposta a cavaliere dell'argine.

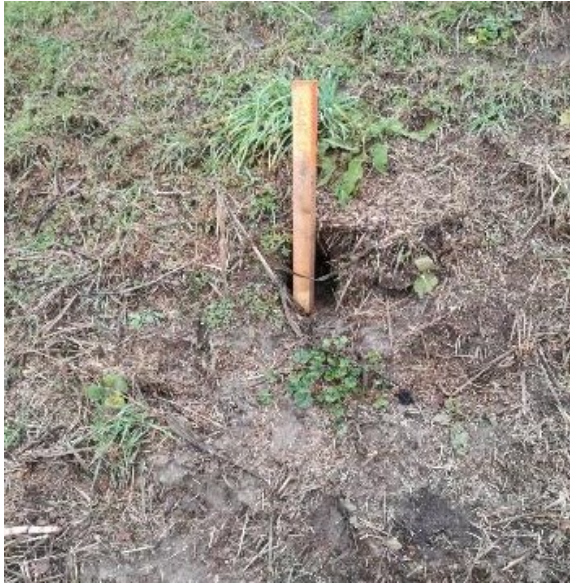
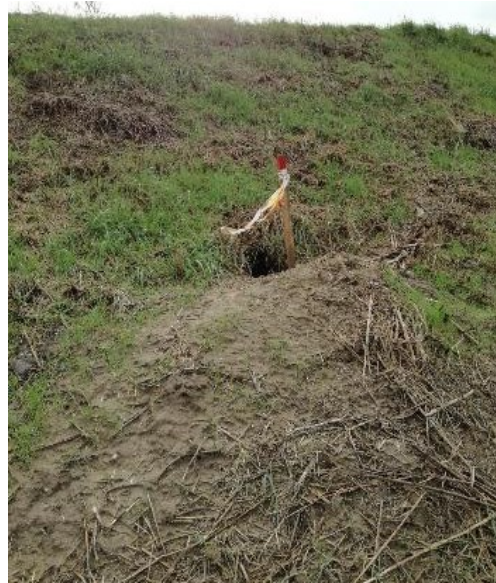
È stata rinvenuta la presenza di tane e/o fori alimentari posti sulle arginature in destra e sinistra fiume nei pressi della zona di rotta. L'immagine di Figura 84 lato destro, rinvenuta ad un centinaio di metri a valle dello stante 31 sull'argine sinistro lato campagna, evidenzia un accumulo di terra antistante l'entrata e rappresenta con buona probabilità l'entrata di una tana operata da un mammifero fossorio di medie dimensioni.

Figura 118. Perforazione posta sulla scarpata dell'argine destro in prossimità dello stante 31, lato campagna (a sinistra) e imboccatura di tana rinvenuta su scarpata argine sinistro, a circa 100 m a valle dello stante 31, lato campagna (a destra).

Tutte le tane qui illustrate sono state prontamente richiuse da AIPO nel volgere di alcuni giorni successivi al rinvenimento. In corrispondenza di due tane è stata rinvenuta la presenza di picchetti in legno probabilmente usati per marcarle durante operazioni di monitoraggio.

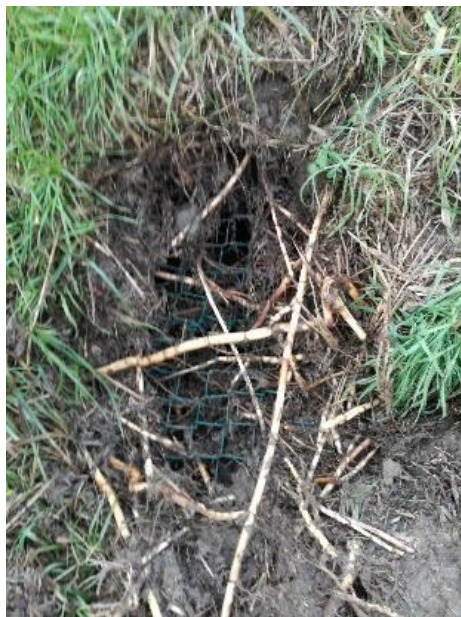
Figura 119. Imboccatura di foro posto sulla scarpata dell'argine sinistro a circa 20 m a monte dello stante 27 lato fiume.

La perforazione di cui alla Figura 119, evidenzia la presenza di una rete metallica, ricoperta da rivestimento plastificato, interrata a circa 20-30 cm dal piano campagna che impedisce l'accesso alla sottostante cavità. La perforazione prosegue al di sotto della rete. Potrebbe trattarsi di un sito precedentemente fatto oggetto di intervento di riparazione arginale con stesura di rete di protezione usata come dissuasore nei confronti dei fossori, poi fatto oggetto di un successivo tentativo di ricolonizzazione da parte degli animali.

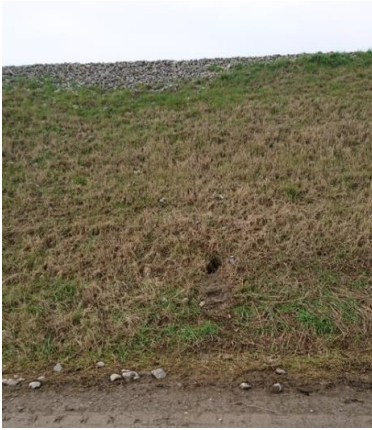
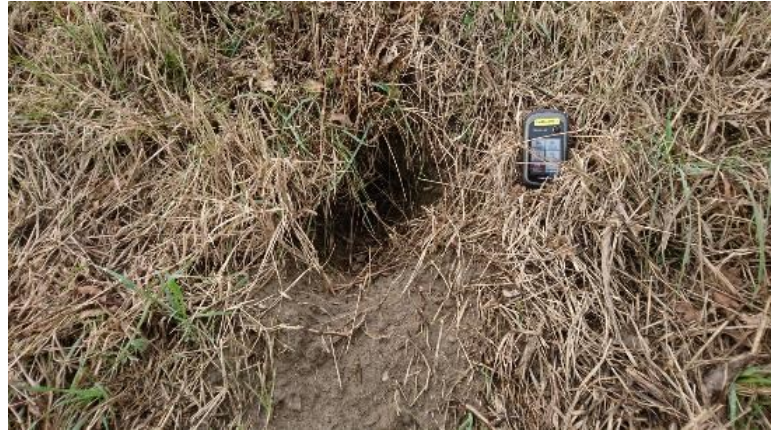
Figura 120. Perforazione su scarpata dell'argine destro a 50 m a monte dello stante 35 lato campagna (a sinistra) e relativo dettaglio (a destra).

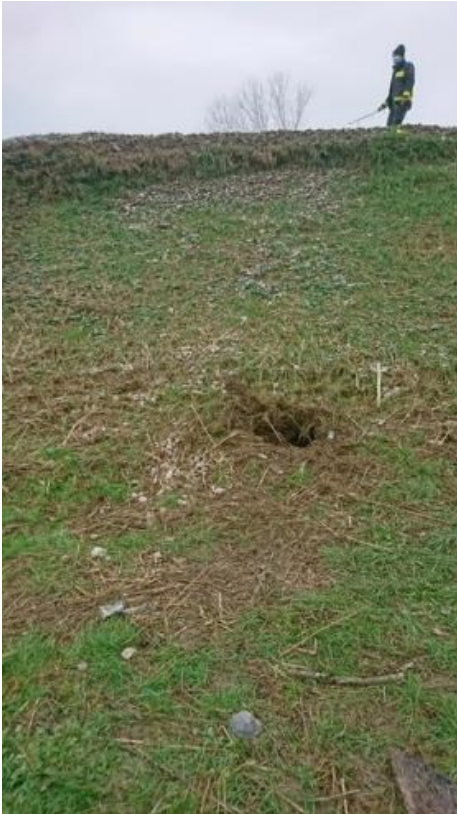
Figura 122. Perforazione rinvenuta sulla scarpata dell'argine destro in prossimità dello stante 33 lato campagna.

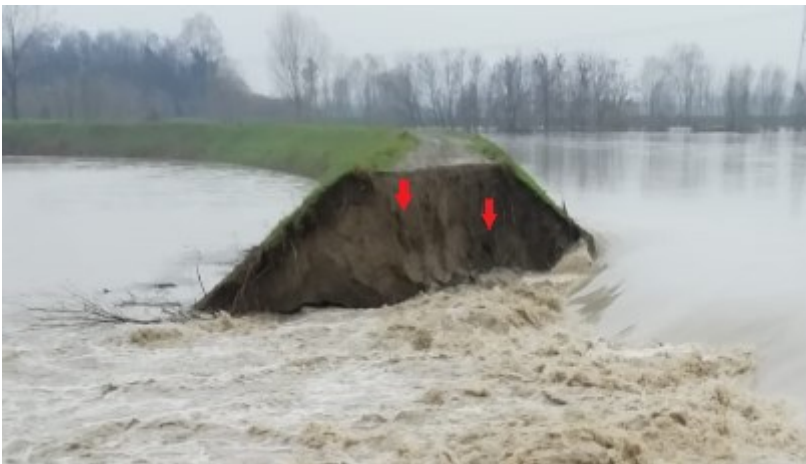
Figura 123. Immagine della sezione arginale in corrispondenza della rotta sull'argine destro del Panaro lato a monte.

Vi sono inoltre, alcune immagini, scattate dai Vigili del fuoco che riprendono la sezione dell'argine in corso di rotta nelle prime ore del giorno 6 dicembre 2020. Tali immagini evidenziano diverse disomogeneità sul piano del taglio nell'ambito del materiale che, stando alle modalità generali di realizzazione dell'arginatura, dovrebbe al contrario presentarsi omogeneo.

Tali disomogeneità potrebbero rappresentare porzioni di gallerie ipogee scavate da animali fossori in senso longitudinale rispetto alla direzione dello sviluppo arginale, ed anche apicale (Figura 123). Per l'analisi di queste situazioni si rimanda ad altra parte della relazione.

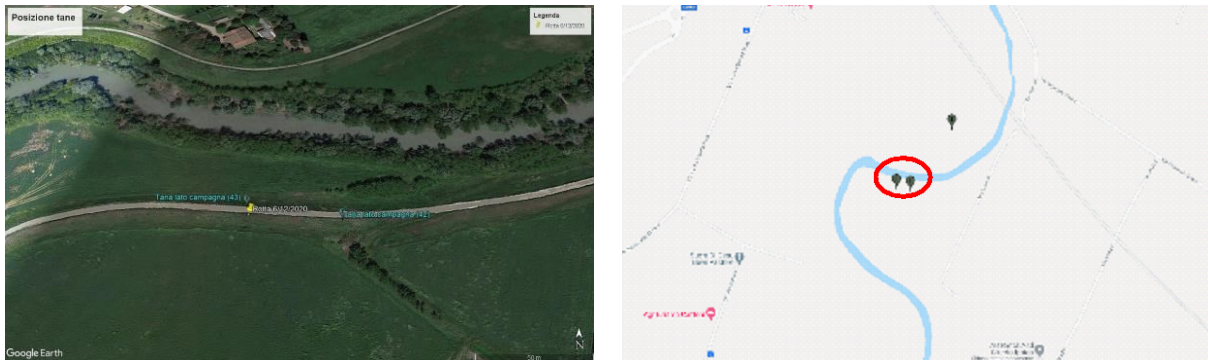
Meritevole di menzione è il fatto che in corrispondenza del tratto arginale che ha rotto il 6 dicembre 2020, risultano essere state riparate due tane nel 2016.

Figura 126. Tane riparate nel 2016 in prossimità della rotta del dicembre 2020 (a sinistra) e punti di riparazione delle tane nell'area interessata dalla rotta (a destra).
