Commissione tecnico-scientifica
per la valutazione delle cause all'origine della rotta arginale lungo il fiume Panaro
in località Gaggio di Castelfranco Emilia

Relazione di dettaglio

Giovanni Menduni (Presidente)
Roberto Cocchi
Luca Manselli
Paolo Simonini

Marzo 2021

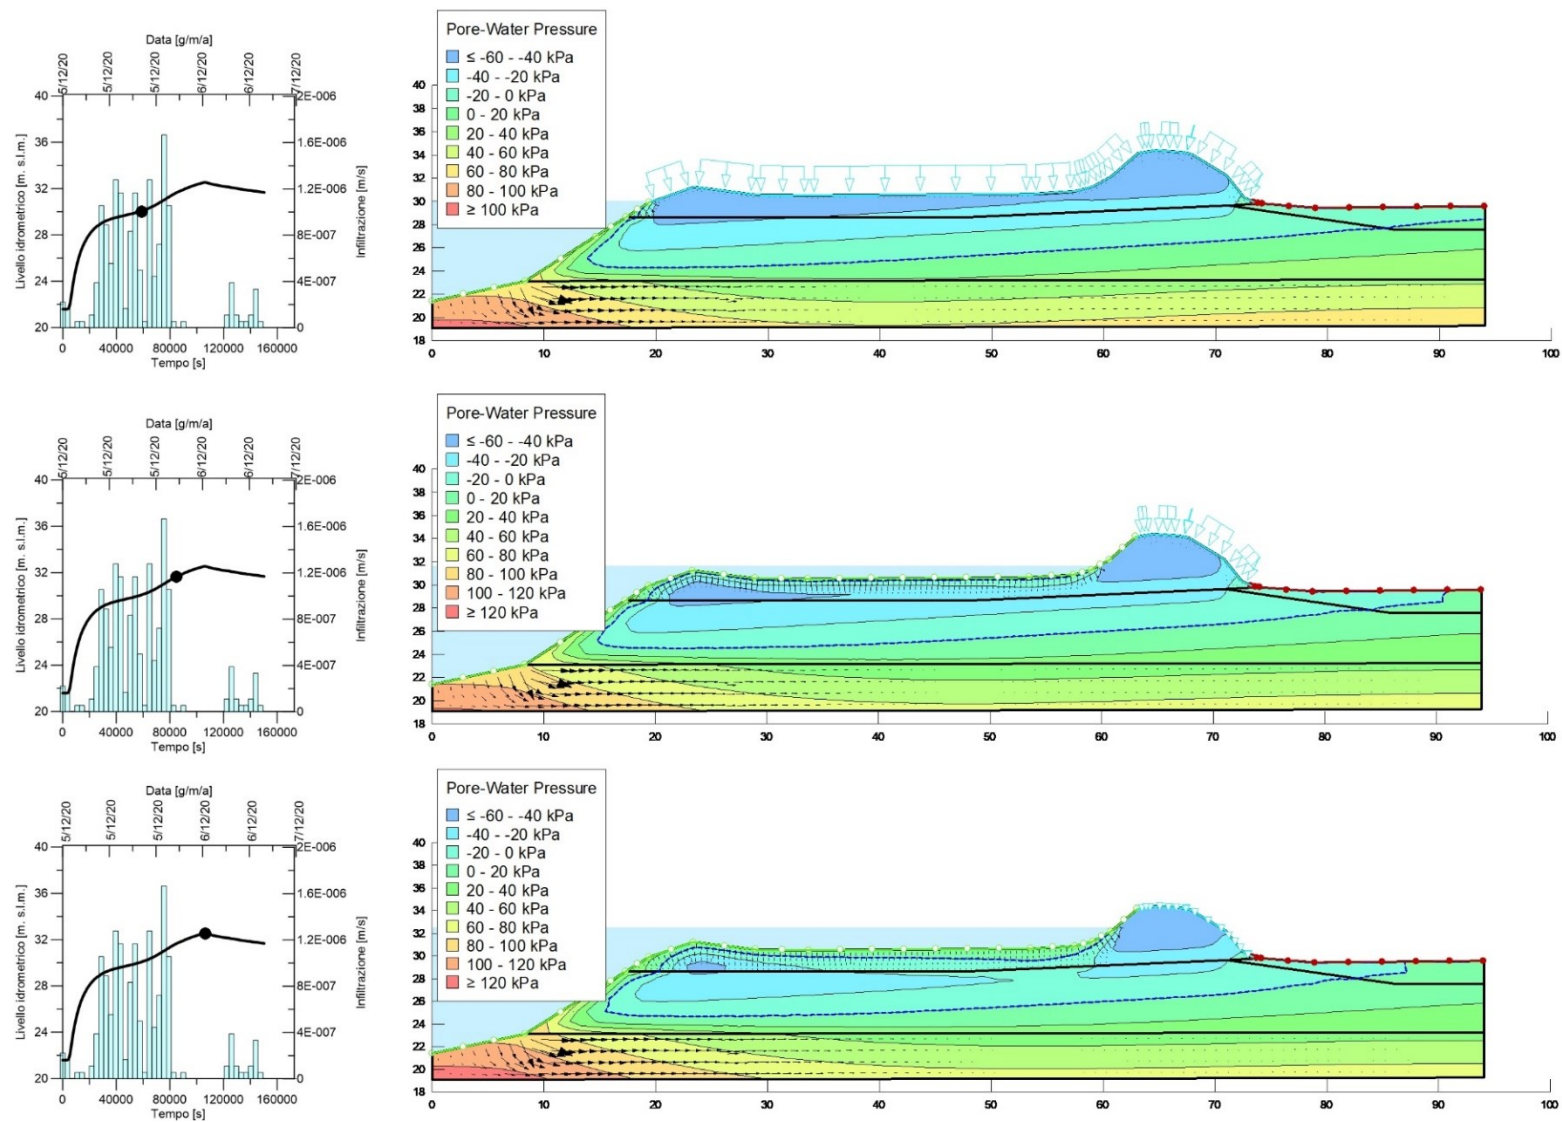
La Figura 133 riporta la distribuzione delle pressioni dell'acqua nel terreno per diversi istanti di tempo in cui è evidente che il fronte di saturazione penetra limitatamente e la variazione delle pressioni nel rilevato è ridotta. Questo è dovuto alla bassa permeabilità del terreno e alla rapidità dell'evento di piena.

Figura 133 Risultati del modello di filtrazione per diversi istanti di tempo

Dalle analisi di filtrazione di Figura 133 risulta che il fronte di saturazione generato dalla piena, nel caso di omogeneità del rilevato arginale e del terreno di fondazione, non interseca mai il piede dell'argine; i gradienti orizzontali permangono molto bassi così come le conseguenti forze di filtrazione.

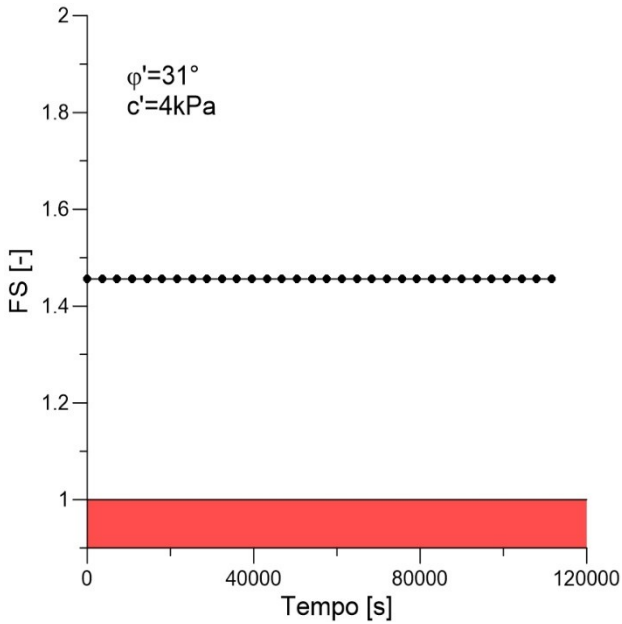
La Figura 134 riporta l'andamento del coefficiente di sicurezza nel tempo, che risulta essenzialmente invariato durante l'evento. Il suo valore minimo è $FS=1.456$, valore che indica che la scarpata arginale è stabile. Il risultato è, ovviamente, conseguente al limitatissimo aumento della pressione dell'acqua nella scarpata esterna dell'argine (ipotizzato come un mezzo omogeneo), a causa della bassa permeabilità e rapidità della piena.

Figura 134 Andamento di Fs nel tempo

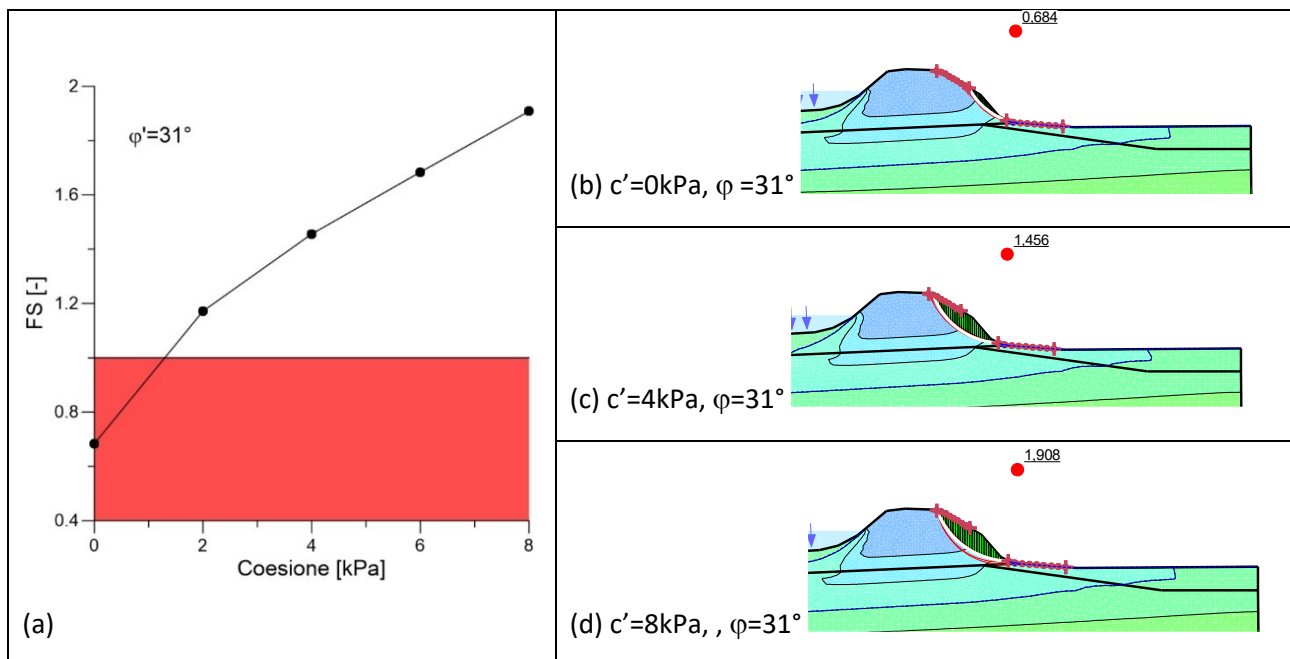
Figura 135 (a) effetto della coesione sul fattore di sicurezza. (b-d) Superfici critiche per coesione rispettivamente pari a 0, 4, e 8 kPa

Il parametro che più influenza l'analisi di stabilità, è la coesione efficace, che può variare in un campo molto più ampio dell'angolo di attrito e che è influenzata dalla locale condizione del terreno e dalle eterogeneità presenti.

Al fine di valutare l'influenza di una riduzione della coesione efficace è stato eseguito uno studio di sensitività calcolando il fattore di sicurezza minimo per diversi valori della coesione. Come si può osservare dalla Figura 135, il valore del fattore di sicurezza può scendere sotto l'unità per valori molto bassi della coesione efficace,

inferiori a 1.5 kPa. Si noti che, al diminuire della coesione, la superficie di scivolamento critica diventa più superficiale (Figura 135b-d). L'avvicinamento alla scarpata della superficie di rottura caratterizzata da coefficiente di sicurezza sotto l'unità, rende però la formazione della breccia poco probabile, e possibile solo se in presenza di eterogeneità nella struttura arginale in grado di fare avvicinare il fronte fluido alla scarpata esterna. In assenza di queste eterogeneità, la parte restante avrebbe posseduto riserve di resistenza le quali, anche in presenza di uno scoscendimento superficiale, avrebbero evitato la breccia arginale.

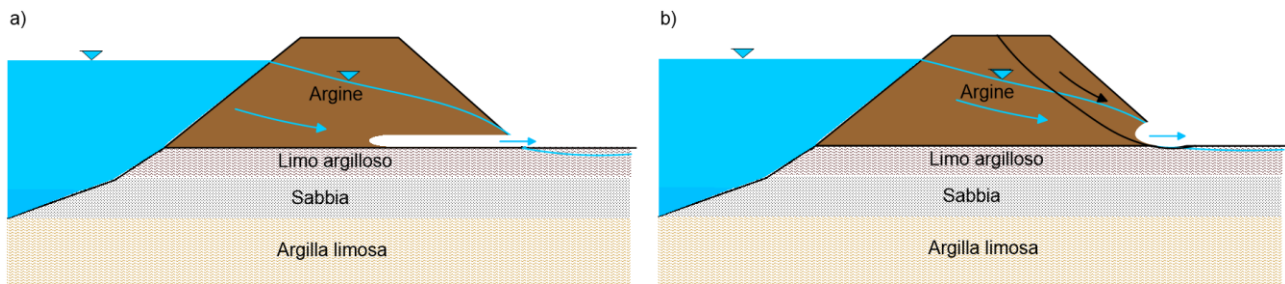
Figura 137 (a) erosione retrogressiva (piping) al piede dell'argine; (b) instabilità globale per erosione al piede dell'argine

1. estendersi retrogressivamente portando alla formazione di una cavità che poi si allarga causando il collasso dell'argine (Figura 137a)
2. innescare l'instabilità globale della scarpata per mancato supporto al piede (Figura 137b)

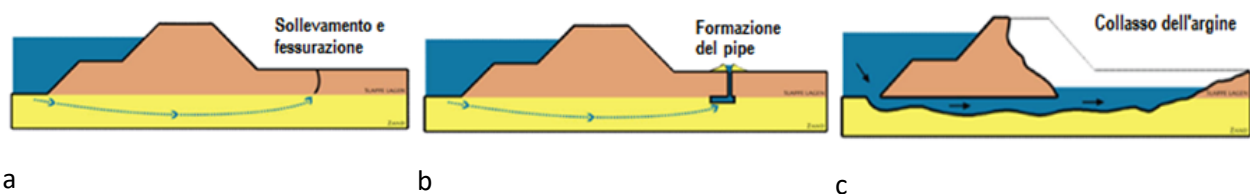
Figura 138 Fasi essenziali del fenomeno di erosione retrogressiva nel terreno di fondazione

1. innesco dell'erosione (Figura 138a);
2. progressione fino a formare un sifone e/o una cavità con incremento locale della filtrazione e delle pressioni neutrali (Figura 138b);
3. formazione di una rotta nel corpo del rilevato arginale (Figura 138c).

Tipicamente esso si innesca, durante le piene, all'interno di fossi di drenaggio prossimi al corso d'acqua o in aperta campagna, manifestandosi con fontanazzi e può procedere in forma retrogressiva fino a raggiungere l'alveo fluviale formando una via di comunicazione sotterranea tra l'alveo e la campagna a lato dell'argine portando al collasso del rilevato.

Un meccanismo di questo tipo è stato osservato nel 2019 nei pressi dello stante 32 dx, quindi molto prossimo all'attuale rotta, senza che esso evolvesse verso il collasso arginale.

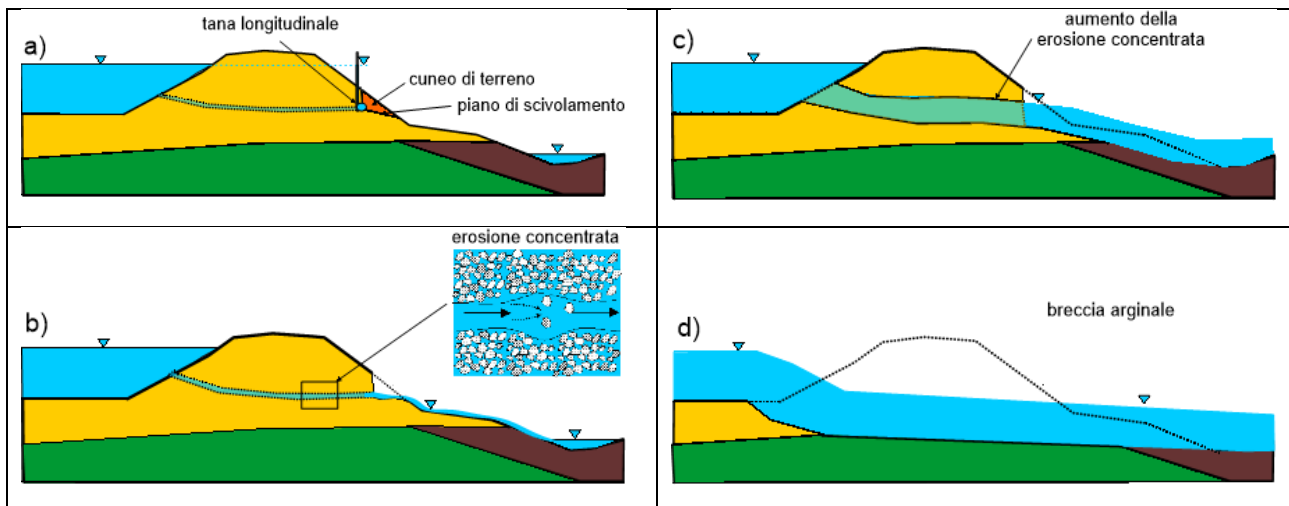
Figura 140 Evoluzione dell'erosione concentrata conseguente a punzonamento arginale

L'innesco può essere definito '*punzonamento della scarpata arginale*', come mostrato in Figura 140a: la pressione dell'acqua sulla superficie di una cavità genera una forza alla quale si oppone la resistenza meccanica del cuneo di terreno che separa la cavità stessa dalla superficie della scarpata.

Gli elementi che concorrono a determinare la condizione di equilibrio limite sono la dimensione della cavità, la pressione dell'acqua al suo interno, la distanza dalla superficie laterale della scarpata, la pendenza della scarpata e le caratteristiche meccaniche del terreno, attrito e coesione efficace. Quest'ultima, come è stato messo in evidenza precedentemente, è il parametro maggiormente variabile e determinante nella formazione della resistenza locale complessiva del terreno, quando la pendenza della scarpata supera, come nel caso della zona della rotta, l'angolo di attrito del terreno.

Una volta superata la resistenza ed espulso il cuneo di terreno dalla scarpata arginale, l'acqua può scorrere rapidamente all'interno del condotto, erodendone le pareti e allargandolo fino al collasso della parte sommitale dell'argine.

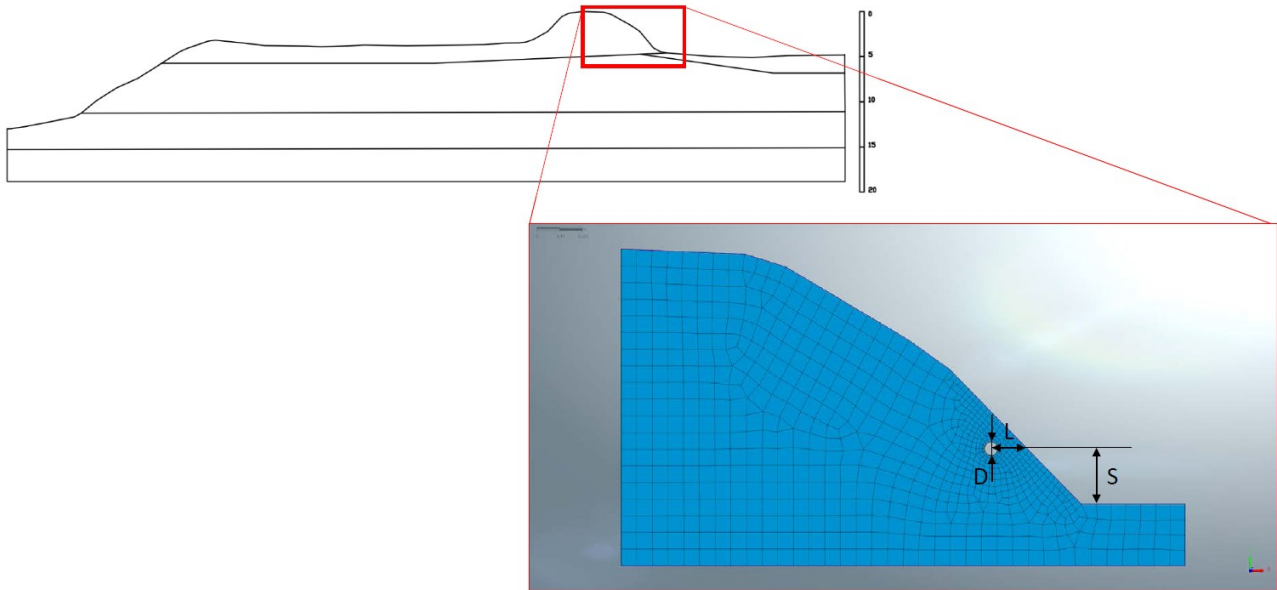
Figura 141 Modello FEM di punzonamento arginale

L'effetto di una cavità vicino alla scarpata lato campagna soggetta ad una pressione dell'acqua crescente con la piena è stato simulato tramite un modello bidimensionale ad elementi finiti con il software Midas GTX, come quello mostrato nella Figura 141.

È stata modellata la sola scarpata lato campagna e una porzione ridotta di argine, come indicato nel riquadro rosso in Figura 141, ipotizzando la presenza di una cavità longitudinale di diametro $D=25$ cm, posta a distanza $L=70$ cm dal paramento esterno e a quota $S=1$ m al di sopra del piede arginale.

I parametri resistenti del terreno sono angolo di attrito $= 31^\circ$ e coesione efficace $= 2$ kPa, valore leggermente inferiore rispetto a quello usato nella simulazione dell'instabilità globale del paramento arginale, per tener conto della minore resistenza dello strato più superficiale oggetto di rimaneggiamenti nel corso degli anni. La pressione dell'acqua all'interno della cavità viene incrementata progressivamente, simulando l'evoluzione della piena e calcolando gli spostamenti del terreno corticale.

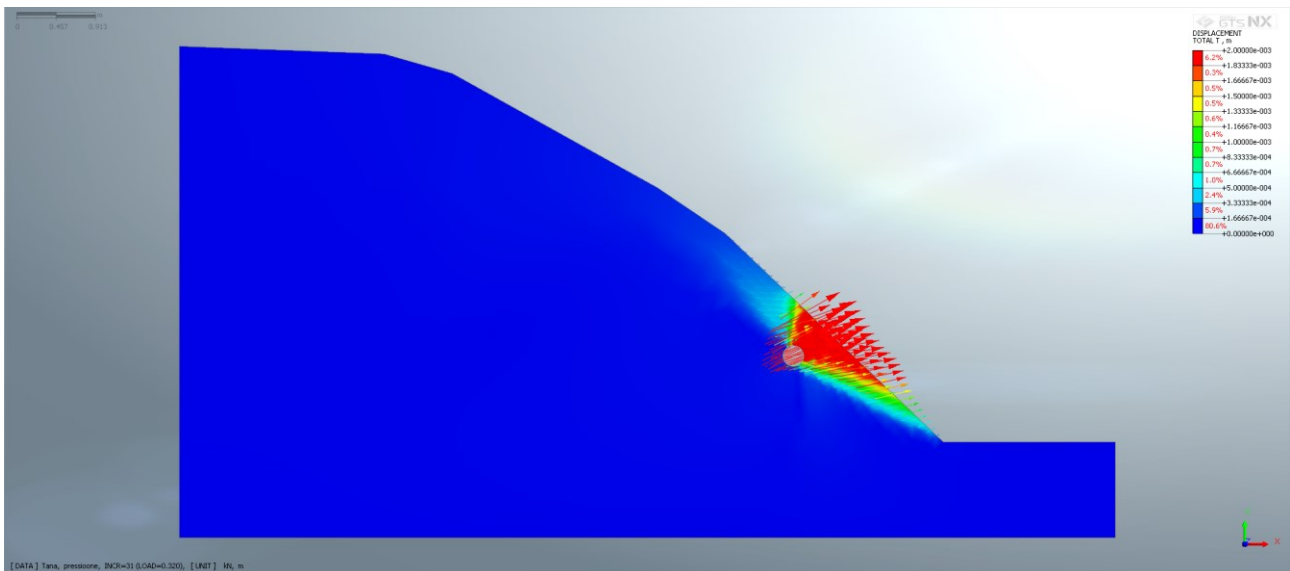
Figura 142 Spostamenti per una pressione interna alla cavità di 16kPa

La Figura 142 mostra i valori degli spostamenti tali da condurre al punzonamento dell'argine con l'espulsione del cuneo di terreno, che, nel caso specifico, ha luogo per una pressione dell'acqua interna della cavità di 16 kPa, corrispondente ad un dislivello tra la cavità e la piena del fiume di 1.6 m di colonna d'acqua. Questo valore è compatibile con gli istanti della evoluzione della piena poco prima della formazione della breccia.

Una volta aperto il varco in terreni non plastici facilmente erodibili come quelli costituenti l'argine, la cavità si allarga velocemente portando la struttura al collasso.

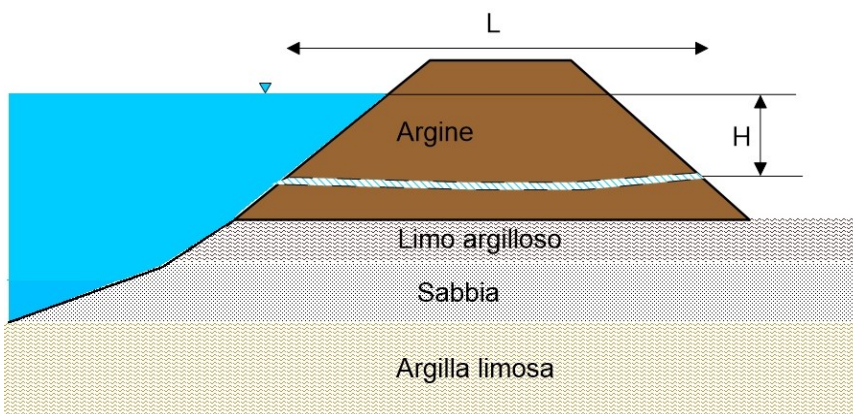
Figura 143 Discontinuità circolare passante.

Supponendo di essere in presenza di una cavità perfettamente cilindrica di raggio $R_0 = 0.125 \text{ m}$ (compatibile con le dimensioni di una tana di animale), lunghezza $L=10 \text{ m}$, soggetta al carico idraulico $H = 1.6 \text{ m}$

(corrispondente al valore di innesco del punzonamento arginale, Figura 143) si può stimare l'allargamento del raggio nel tempo assumendo valori tipici di τ_c e k_{er} per sabbie limose come da Tabella 25.

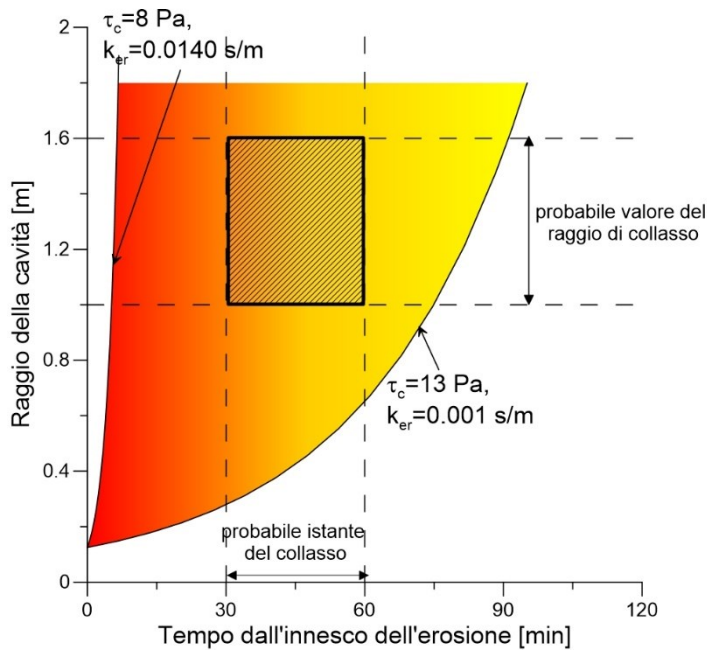
Figura 144 Evoluzione nel tempo del raggio della discontinuità. L'area tratteggiata rappresenta le condizioni più probabili della rotta del 6/12/2020

Si può ipotizzare che tra l'innesco dell'erosione e il collasso sia verosimilmente trascorso un tempo fra i 30 e i 60 minuti, che non ha purtroppo consentito di intervenire in alcun modo. Infatti il Sig. M.B., residente in prossimità della rotta, ha raccontato in una intervista di essersi recato nelle vicinanze del fiume circa alle ore 6:00 senza notare elementi critici, mentre alle 6:45 circa ha visto una lama d'acqua invadere violentemente la sua proprietà a conferma che la rotta era già avvenuta.

Il grafico di *Figura 144* mette in relazione il tempo di evoluzione del fenomeno dal momento di innesco dell'erosione concentrata con il raggio della cavità. L'area colorata di rosso e giallo rappresenta la possibile evoluzione temporale del fenomeno assumendo parametri di erodibilità da molto sfavorevoli ($\tau_c = 8kPa$ e $k_{er} = 0.014s/m$) a meno sfavorevoli ($\tau_c = 13kPa$ e $k_{er} = 0.001s/m$). L'area tratteggiata rappresenta le condizioni più probabili per il sito della rotta in termini di tempi e valori del raggio di collasso, che appaiono essere quindi compatibili con le caratteristiche del materiale rinvenuto in sito.
