**NUCLEO GEOLOGI (BERTOLINI GIOVANNI\* E QUAGLIERE STEFANO\*\*)**

Ricognizione speditiva di frane sismoindotte nel Comune di Montegallo (AP): 5-9 Settembre 2016

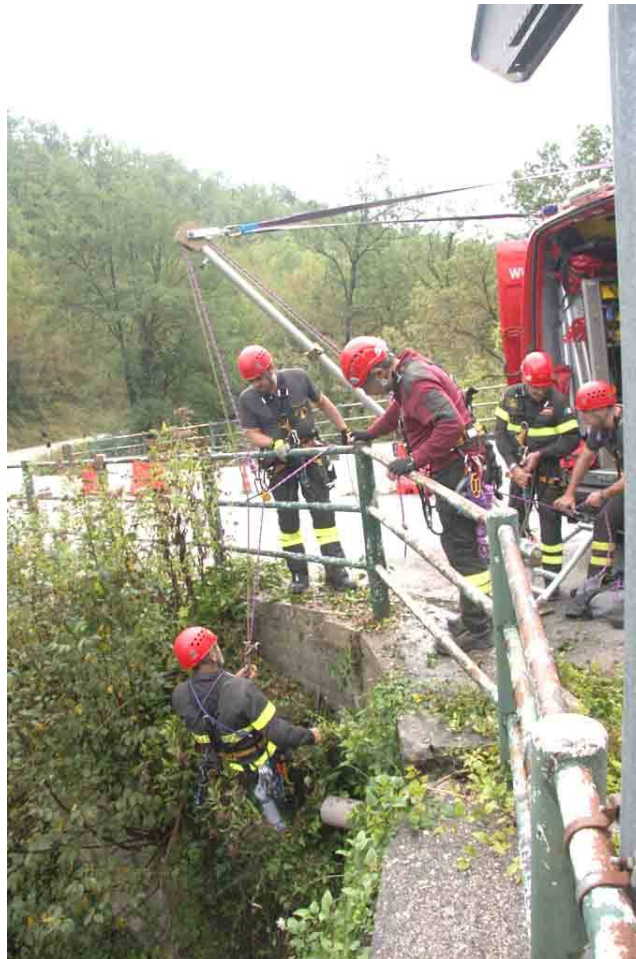
Grazie alla collaborazione del Nucleo SAF dei VVF, in data 8/9/16 è stata fatta una discesa con apposita attrezzatura ("asta pescatrice") entro la gola del T.Fluvione presso il Ponte Moia. Si è rilevato che la frana adiacente alla spalla del ponte ad arco in pietra (lato S) è causata dallo spostamento verso valle (per almeno un metro) del muro in gabbioni (9 ordini, lungo 20 m circa) che in origine poggiava sugli strati di arenaria. A causa dello spostamento, la base d'appoggio del muro è parzialmente compromessa, essendo in parte aggettante e localmente poggiante sul vuoto. Si ritiene inevitabile il futuro collasso dell'opera. Tale evento, comunque, non dovrebbe causare danni alla struttura del ponte, che è fisicamente svincolata da essa. Si raccomanda di mantenere l'attuale impedimento di accesso mediante jersey e barriere fisiche. Appena possibile sarà opportuno ripristinare la funzionalità dell'opera di contenimento, sostituendola e utilizzando tecniche adeguate alla particolare situazione geologica, rappresentata nella figura qui allegata.

Discesa con supporto VVF -SAF

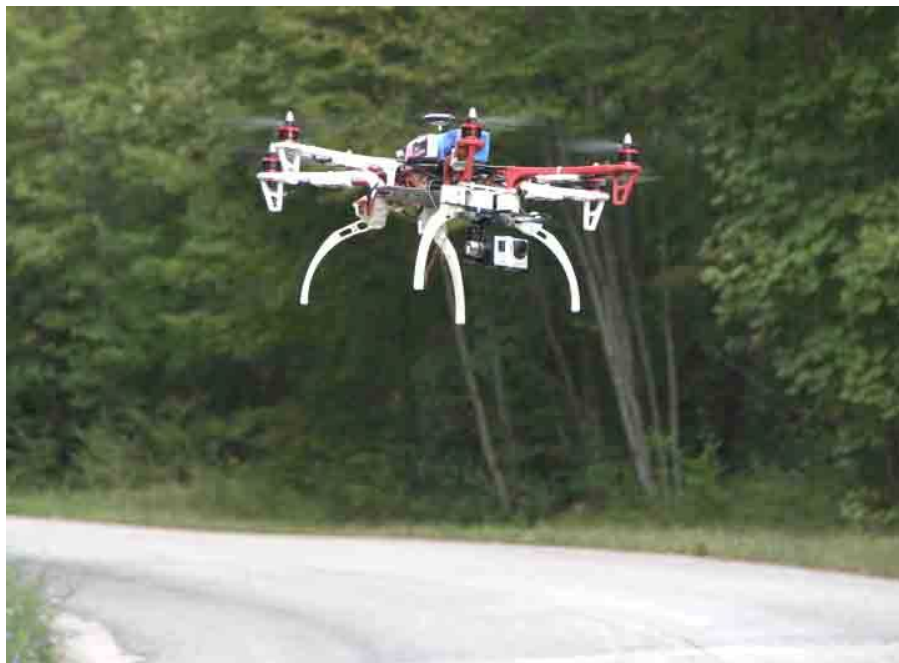
Drone del Nucleo VVF - SAPR
