Effetto SISMA 2012

Bologna, martedì 21 maggio 2013

PAOLO MARSAN Dipartimento della Protezione Civile - Ufficio Rischio Sismico e Vulcanico
Servizio Gestione Tecnica Post Evento

“Alcune considerazioni sui rilievi di agibilità degli edifici
nelle aree interessate da liquefazioni”

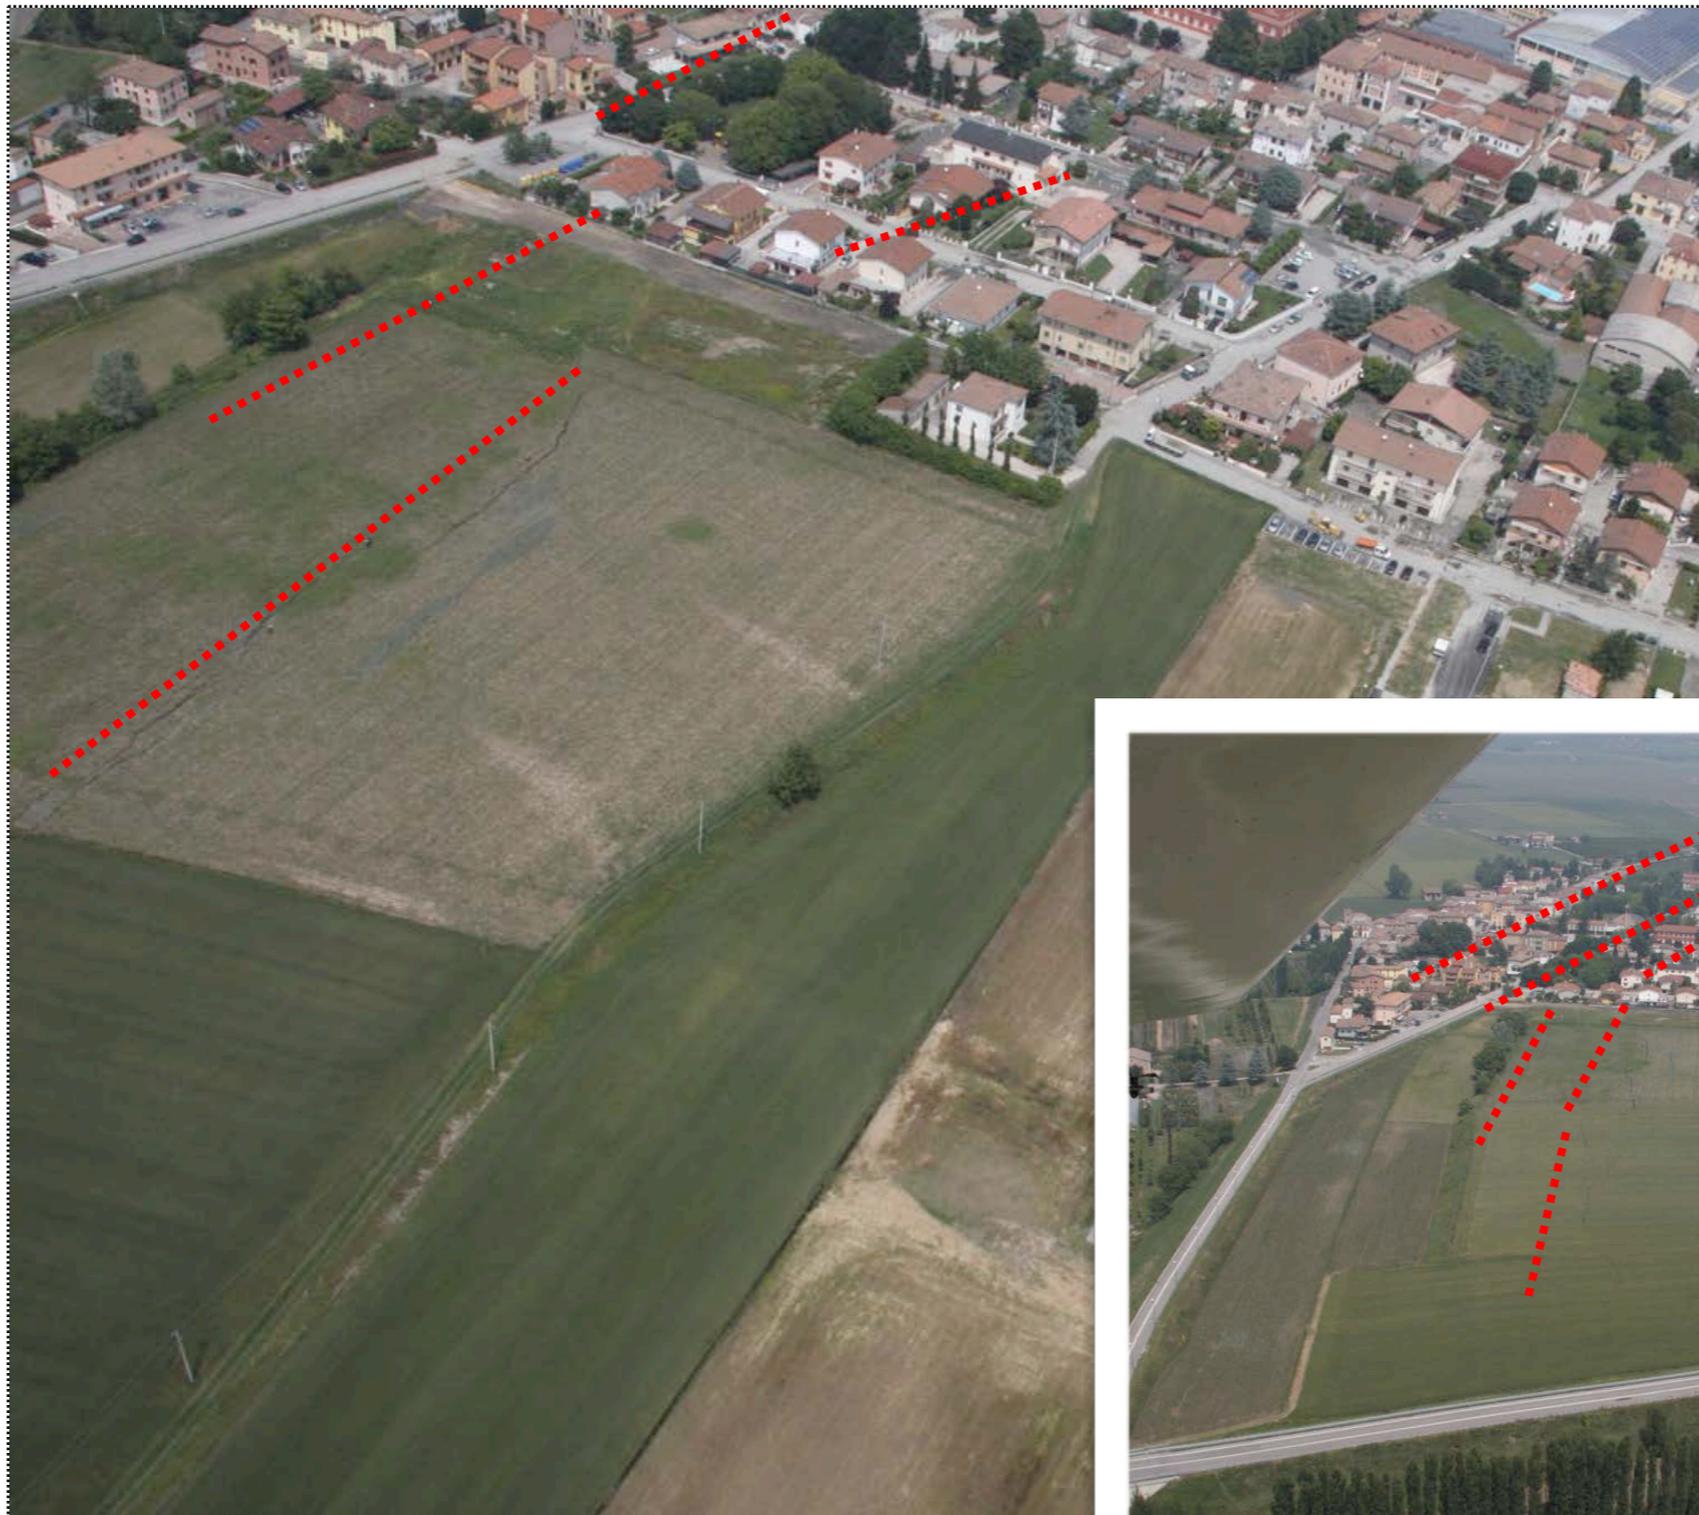
I fenomeni più evidenti, sono concentrati in massima parte in corrispondenza del vecchio alveo tombato del Fiume Reno presso la frazione di San Carlo nel comune di S. Agostino.

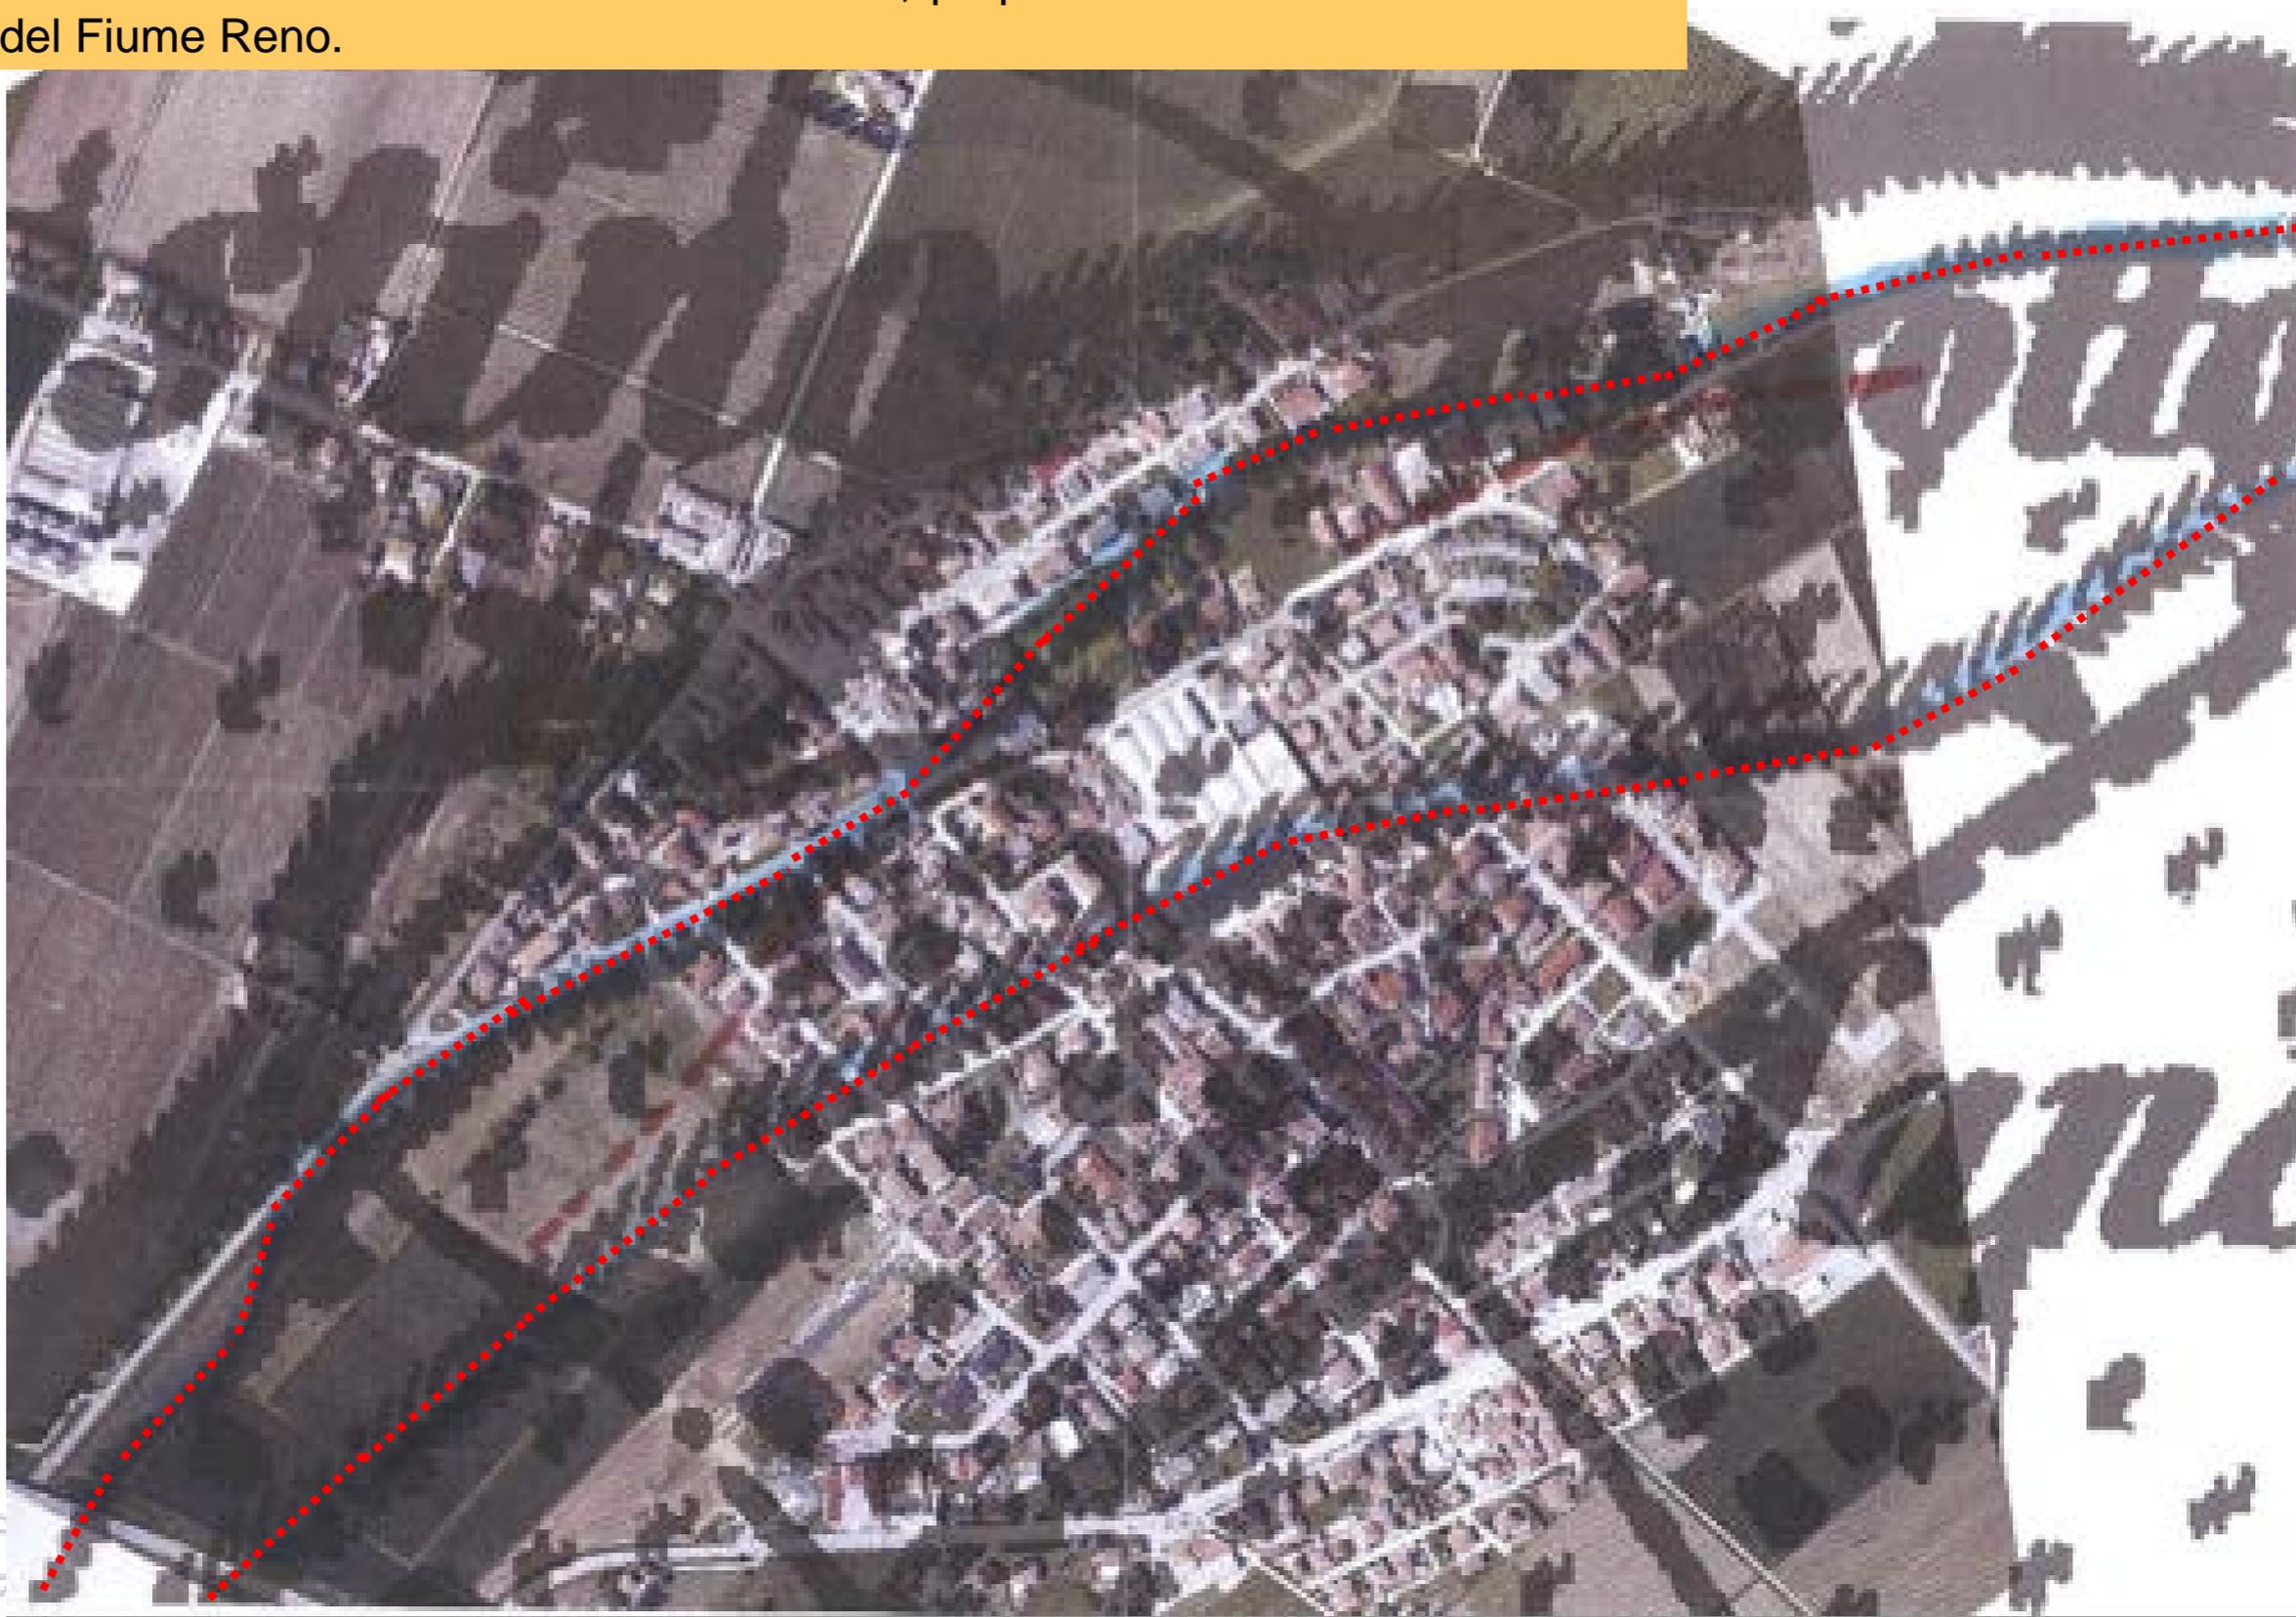
La sovrapposizione di una recente foto aerea con una vecchia carta del 1800, alla stessa scala, consente di collocare i principali fenomeni di fratturazione e fuoriuscite di sabbie nell'abitato di S. Carlo, proprio all'interno del vecchio alveo del Fiume Reno.

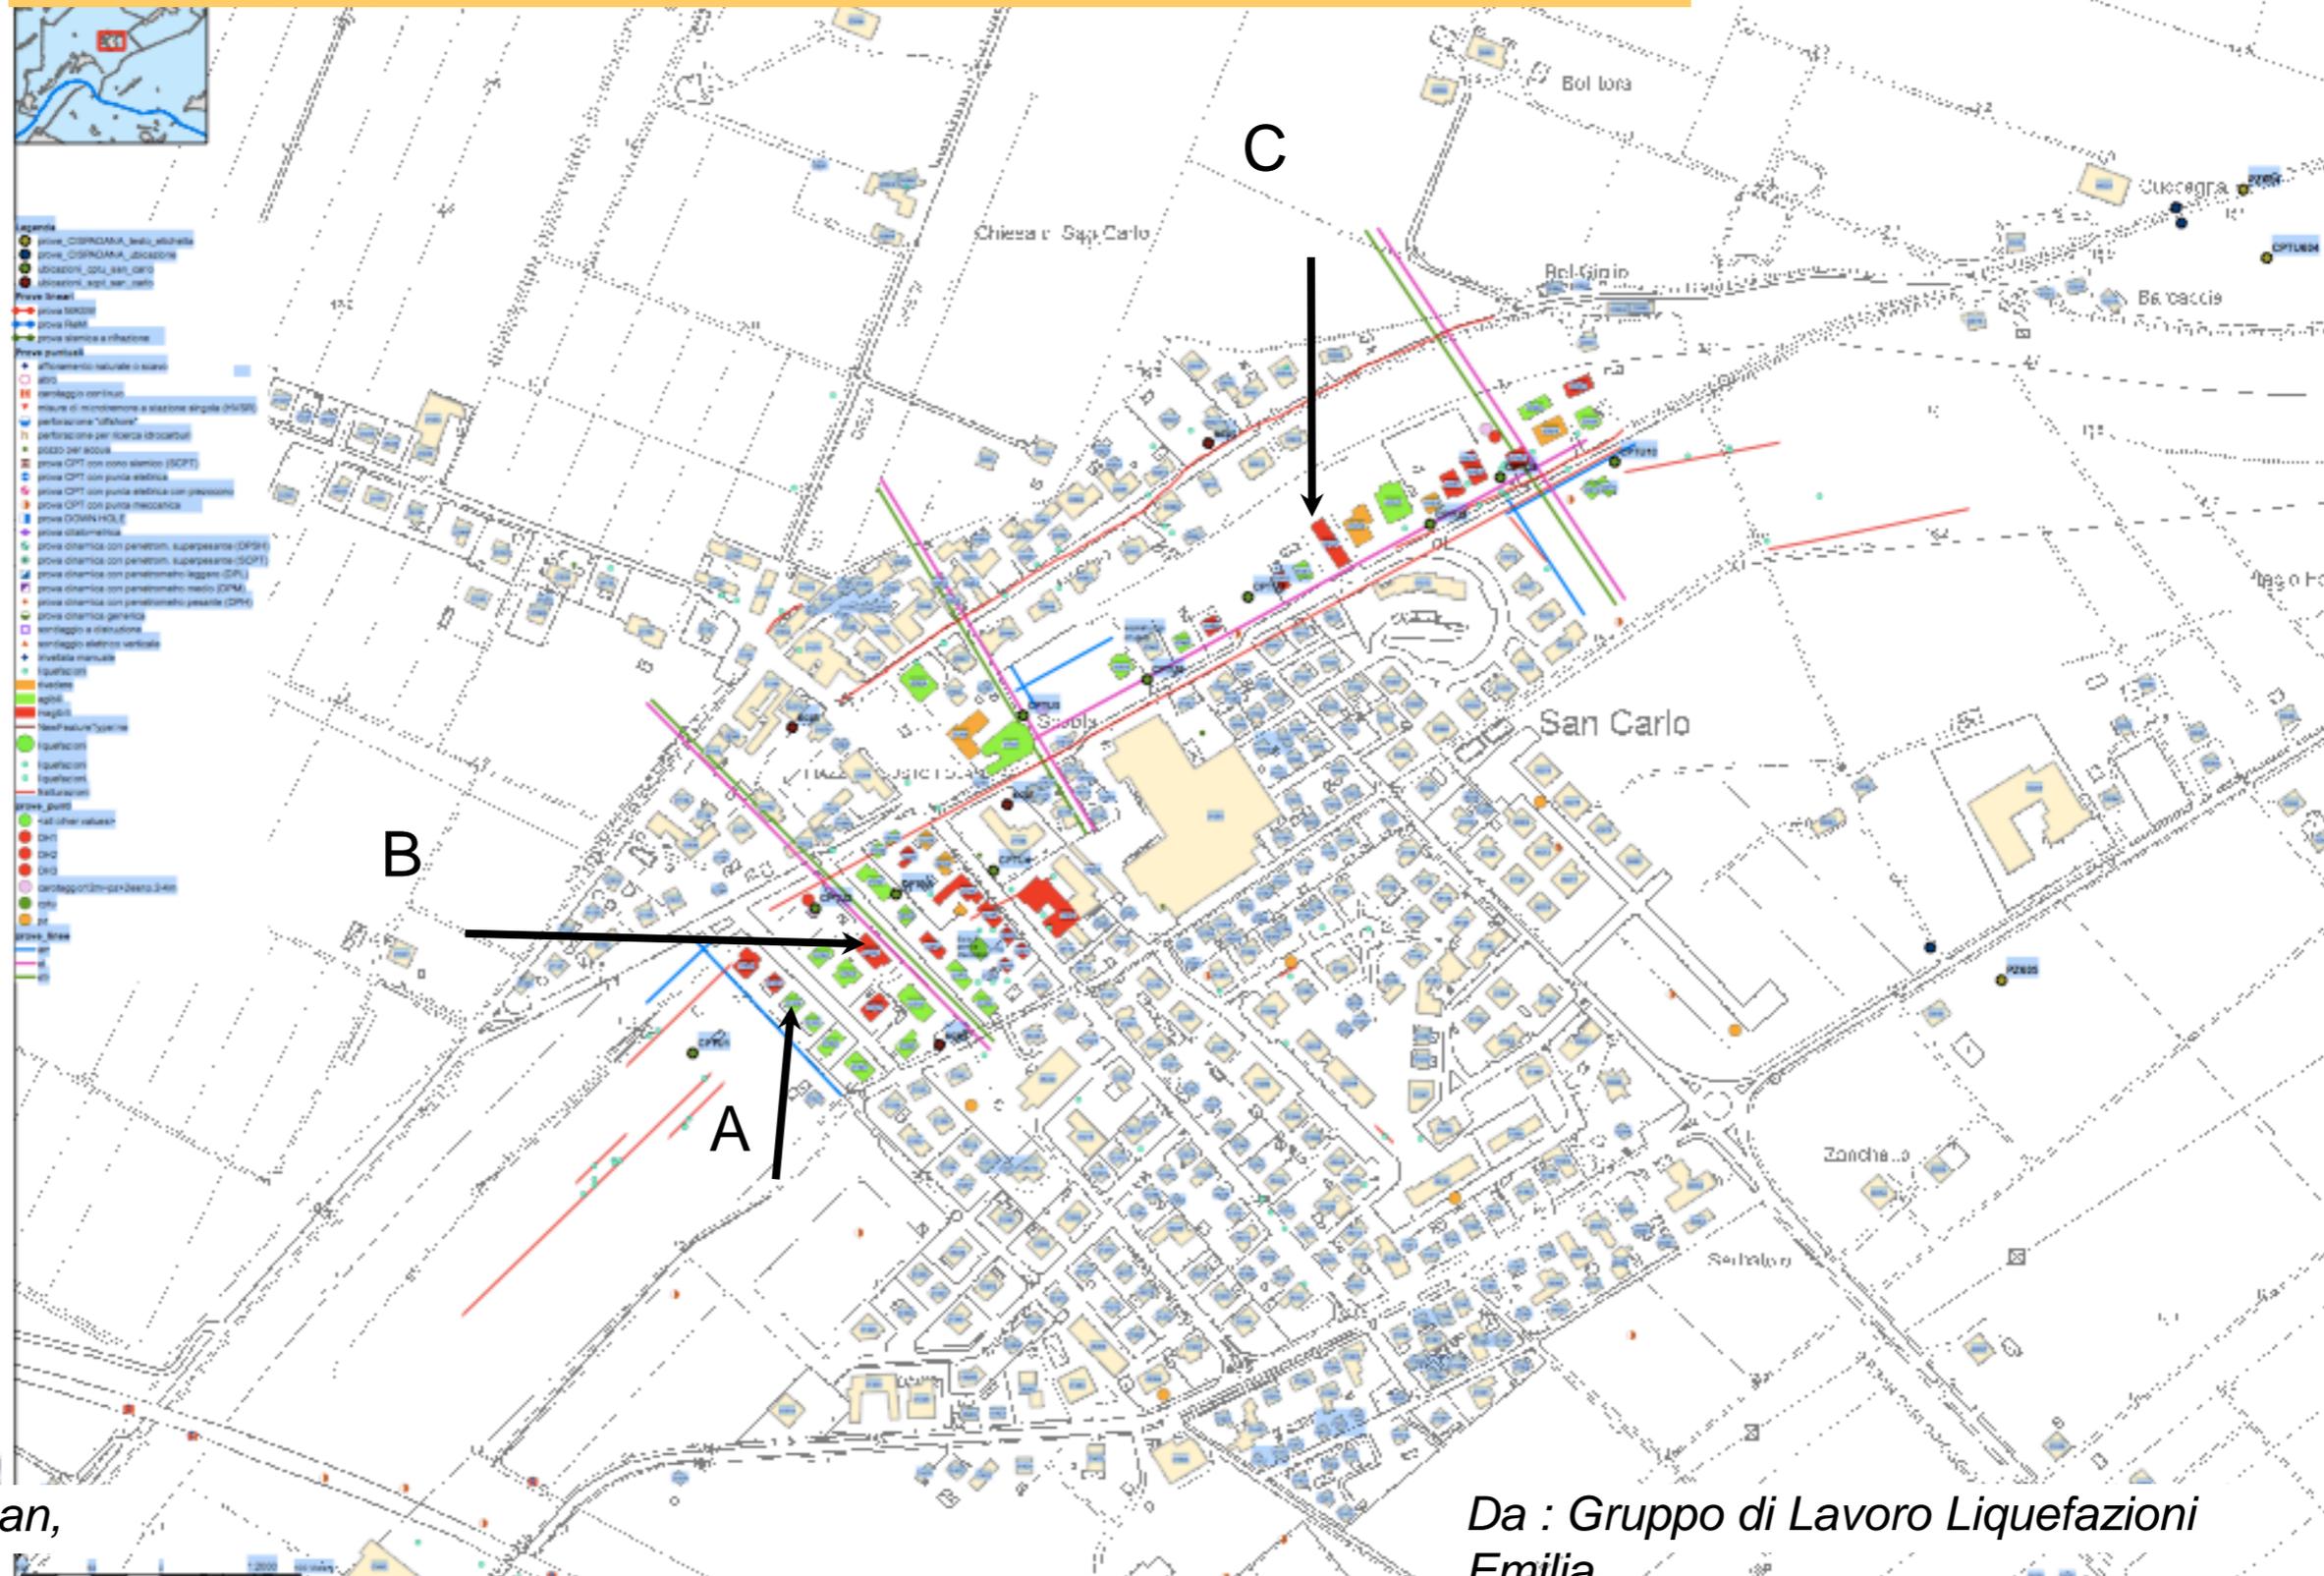
Sono stati rilevati tutti gli edifici della frazione; Nella figura alcuni edifici esaminati; Le lettere indicano i tre casi riportati di seguito; Le linee continue alcune delle prospezioni geofisiche eseguite.

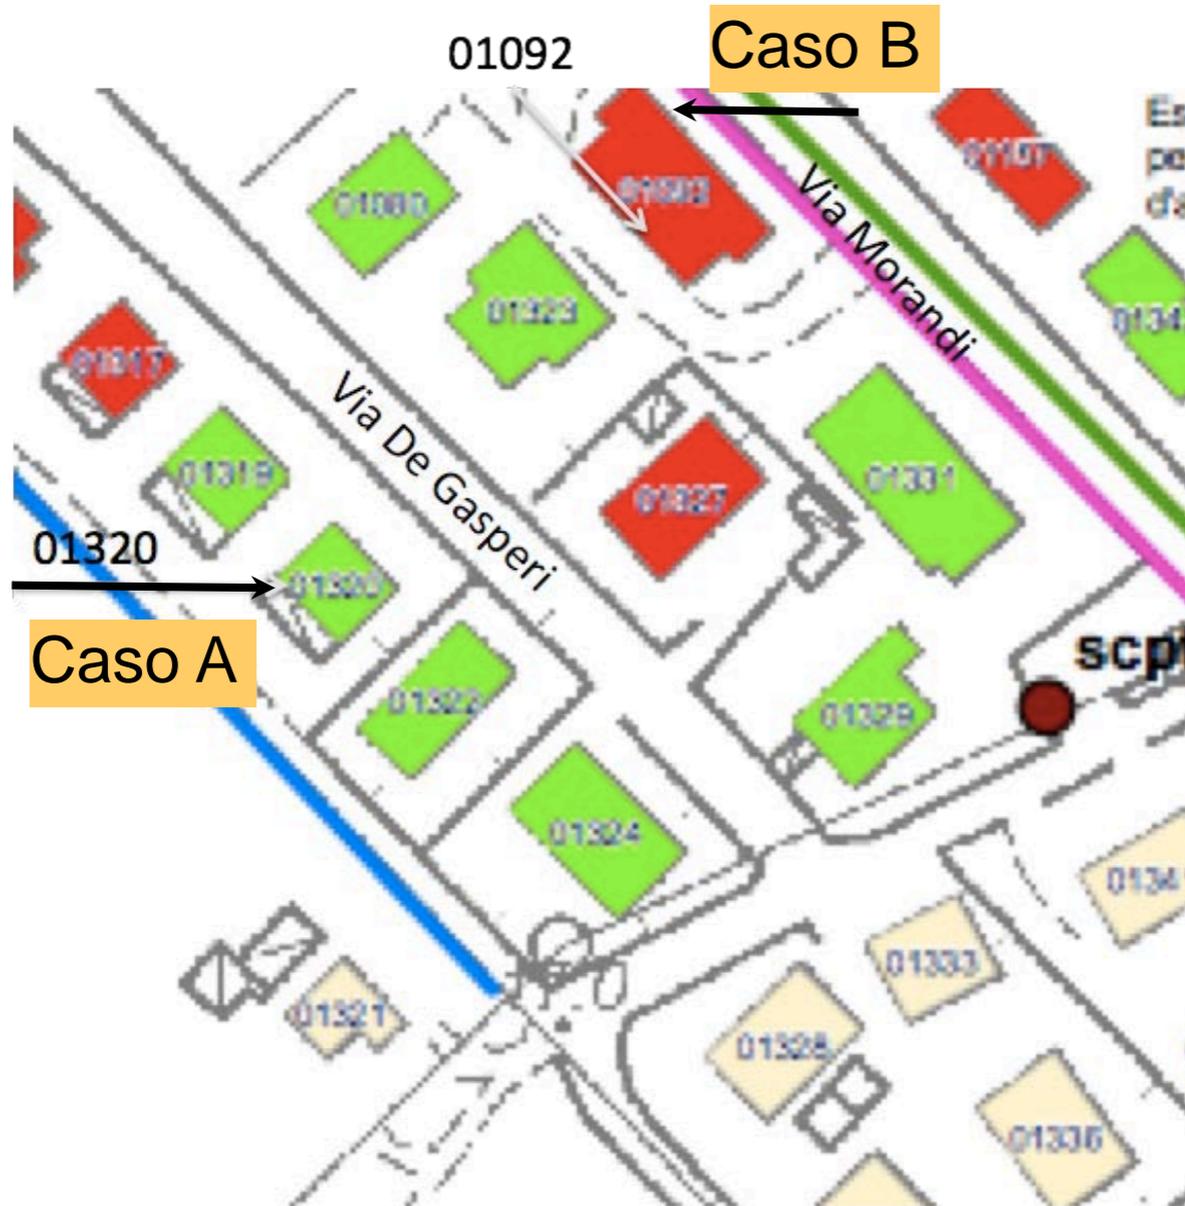
I danni rilevati sugli edifici della frazione San Carlo sono in gran parte imputabili a cedimenti differenziali dovuti alla presenza delle fratturazioni del terreno e delle conseguenti emissioni di sabbie in superficie causate degli episodi di liquefazione in profondità.

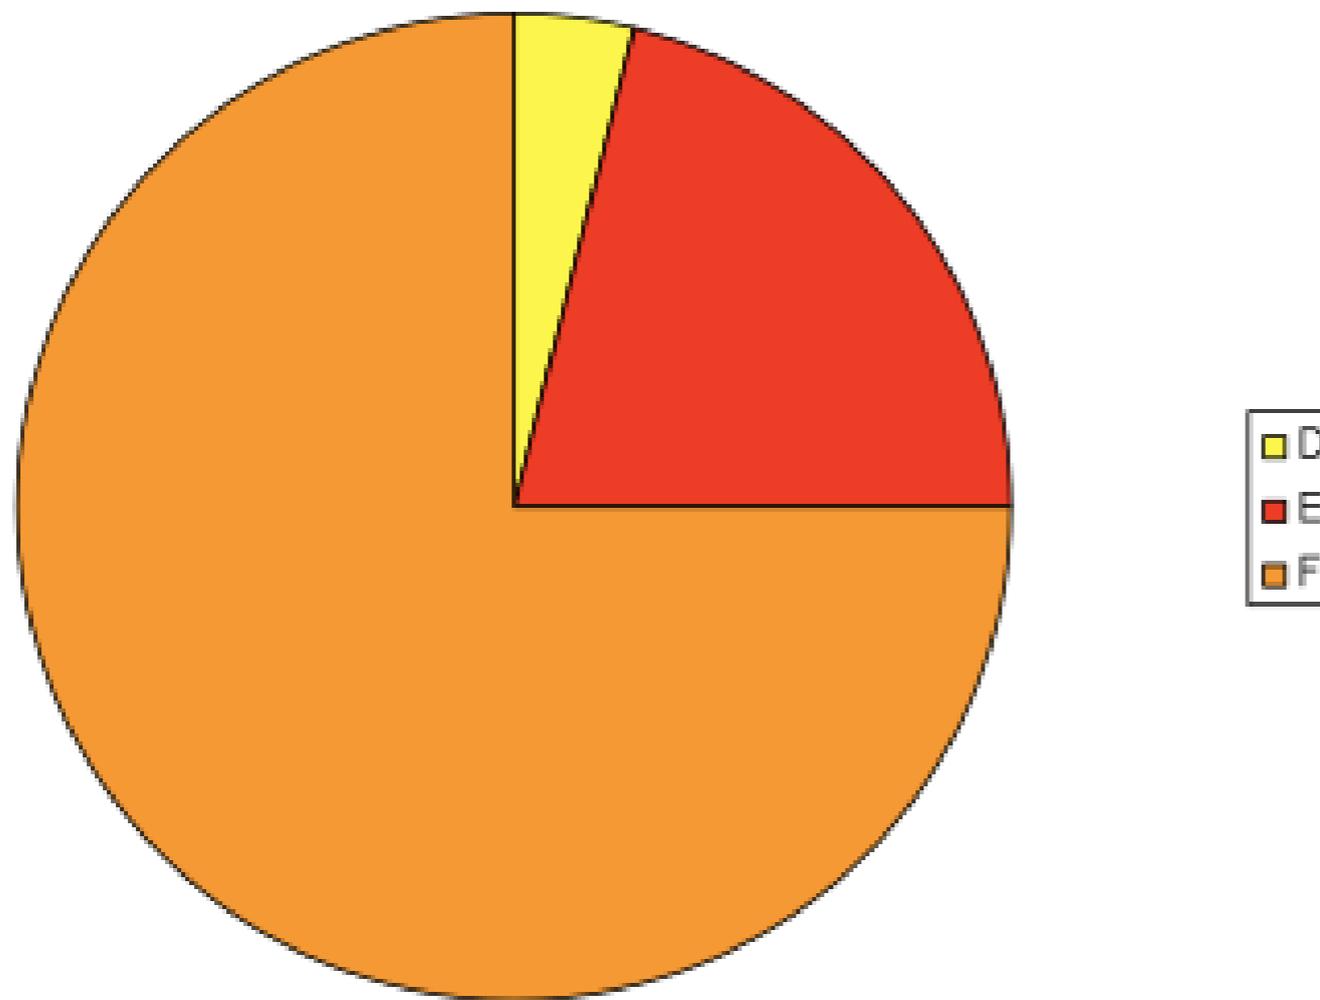
L'impropria attribuzione dell'esito F ha comportato che i tre quarti dei rilievi con rischio geotecnico abbiano avuto tale esito.

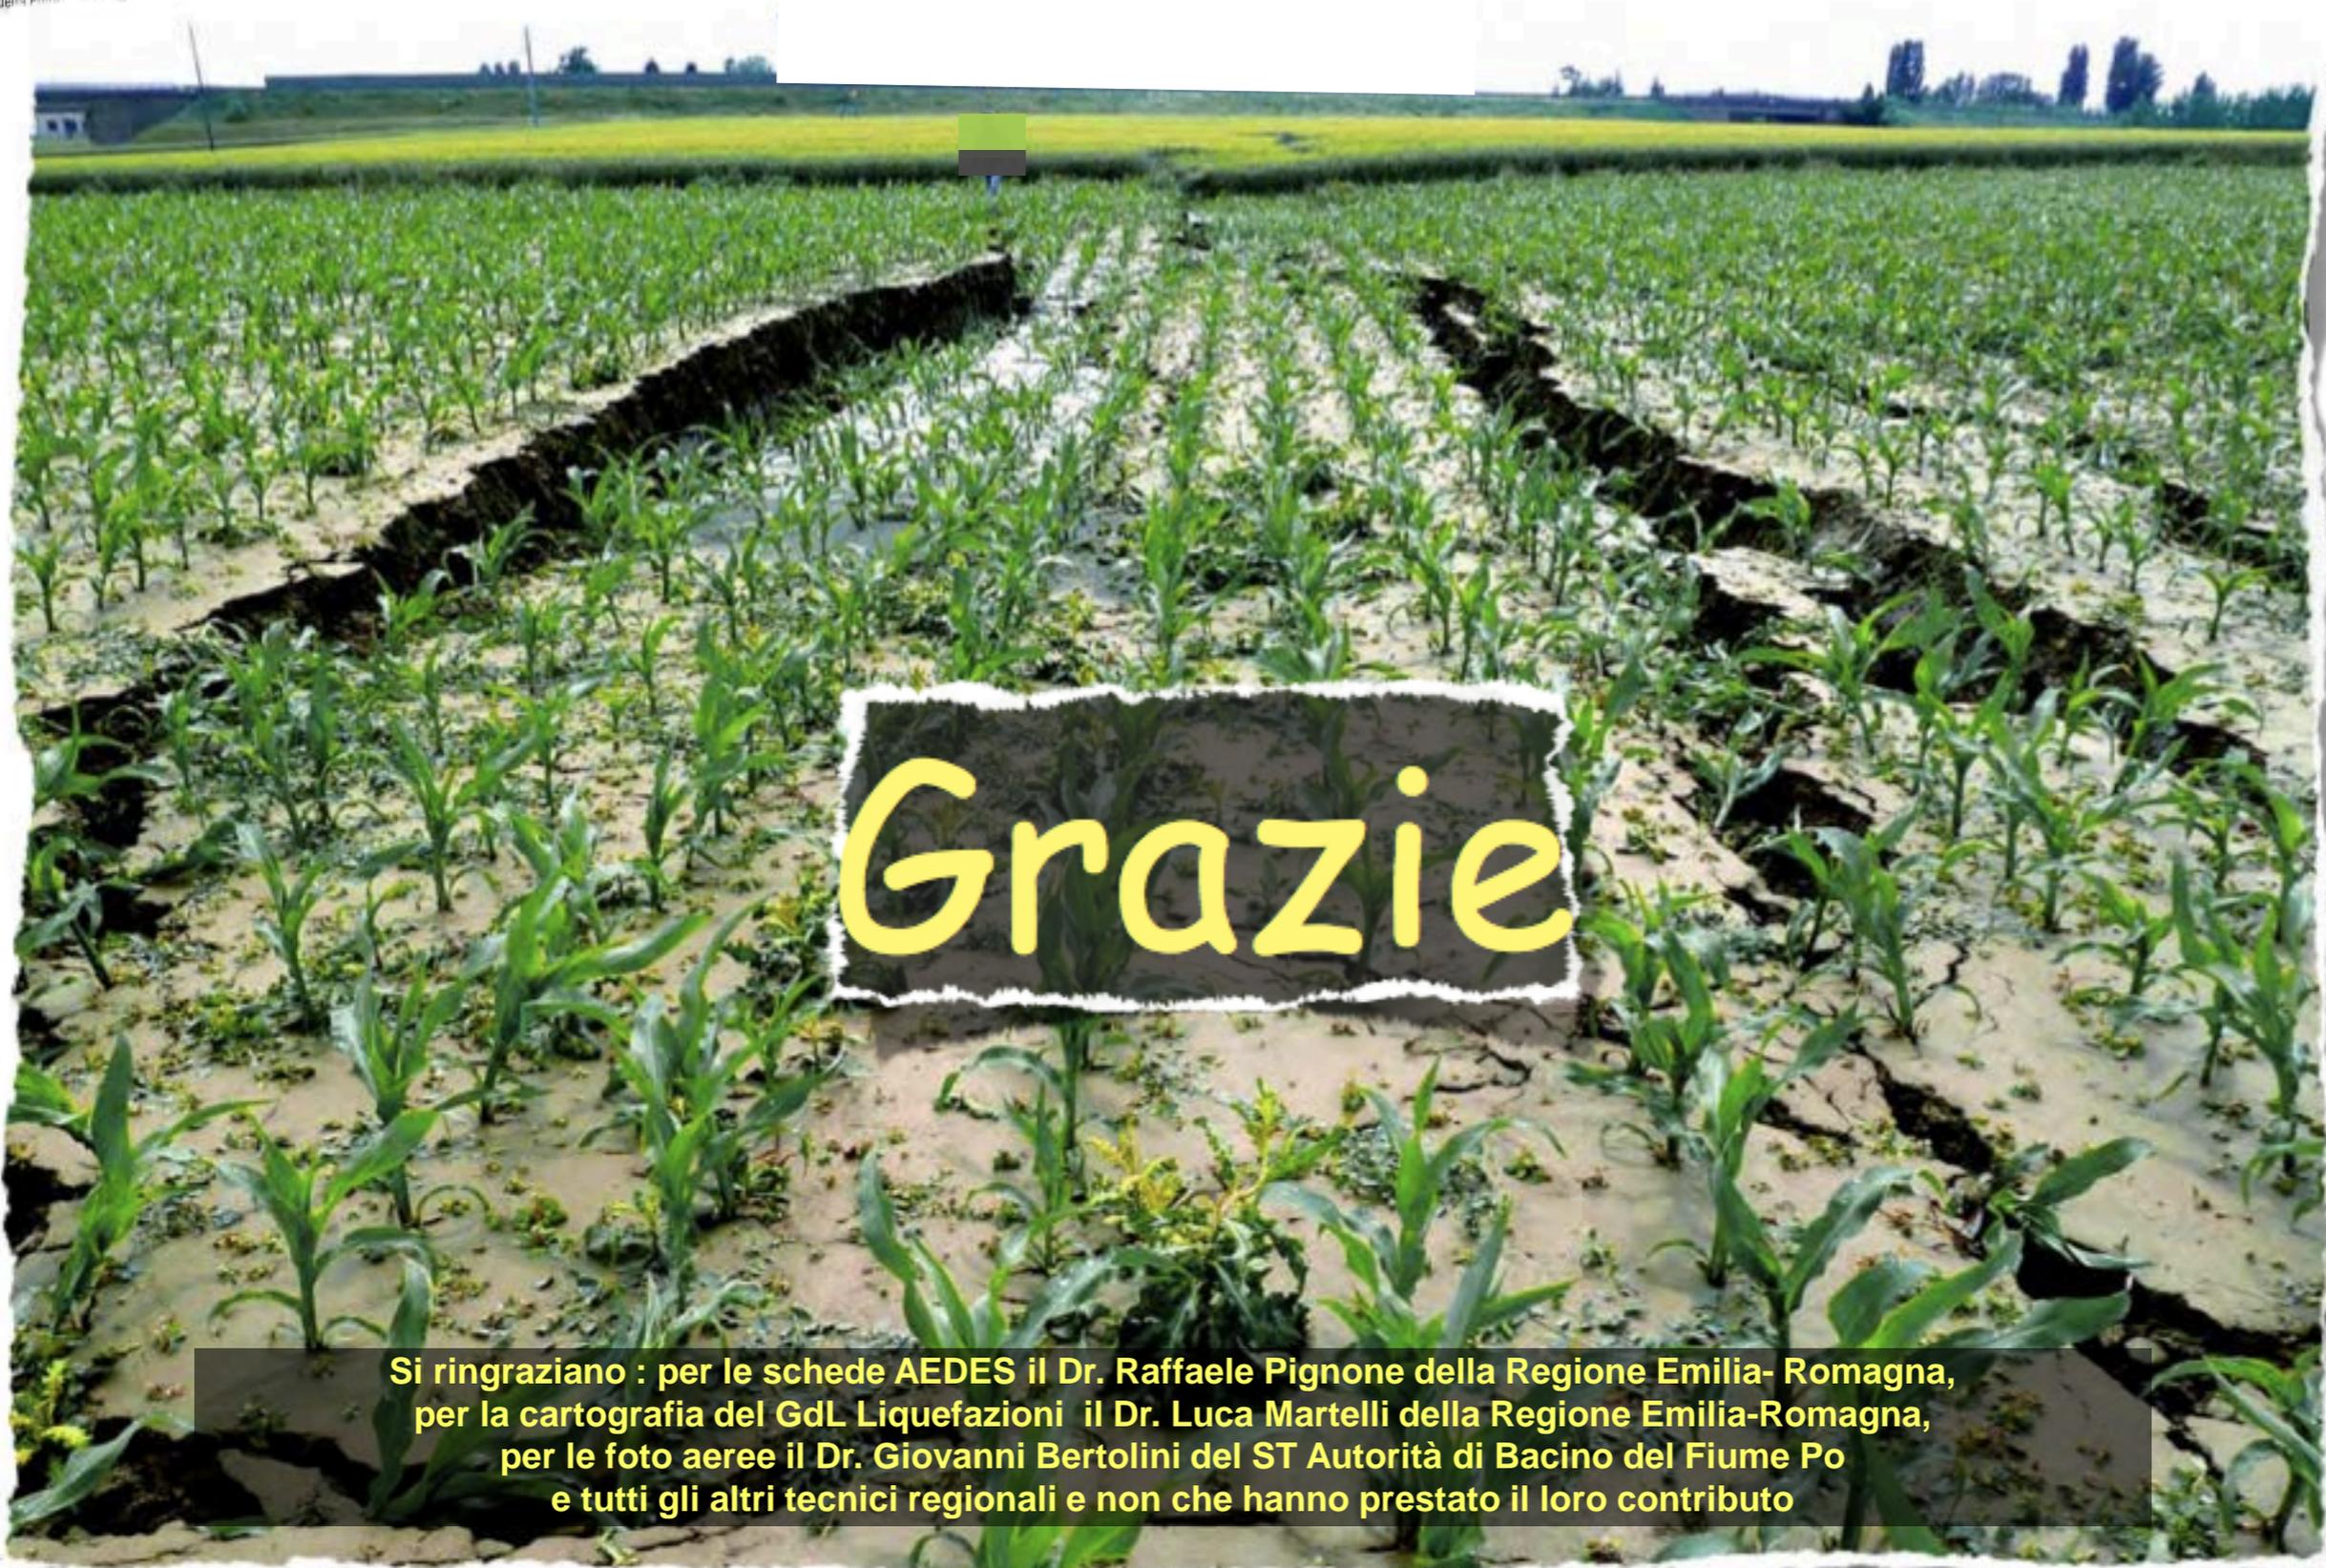
CONCLUSIONI

In definitiva, la fenomenologia di danno geotecnico prevalentemente osservata nell'area di S. Carlo, è in massima parte dovuta a cedimenti per assestamento differenziale del piano di posa delle fondazioni dovuto all'espulsione di sabbie e limi da uno strato liquefacibile posto alla profondità di circa 6-7 metri sotto il p.c. Le emissioni di terreni fini hanno raggiunto la superficie trasportate dall'acqua di falda, in momentanea sovrappressione per l'effetto sismico, attraverso fratture che si sono impostate longitudinalmente nei terreni di riporto più recenti e meno consolidati presenti all'interno del vecchio alveo fluviale. Maggiore sforzo doveva essere compiuto da parte delle squadre di tecnici incaricati dei sopralluoghi per evitare giudizi affrettati dovuti ad imperizia o paura di sbagliare. L'utilizzo improprio dell'esito F (rischio esterno) per cause geotecniche è una svista abbastanza frequente, con numerosi casi testimoniati anche nei rilievi degli edifici del terremoto dell'Aquila.
