CARTOGRAFIA
di varchi e punti critici
per ingressione marina
lungo la costa regionale

Aggiornamento dati al 2025

Rapporto tecnico - Obiettivo Operativo AGSS N.7

Attuazione misura PGRA ITN008-DI-036: 'Predisporre ed attivare un programma di censimento e di analisi di varchi e punti critici'

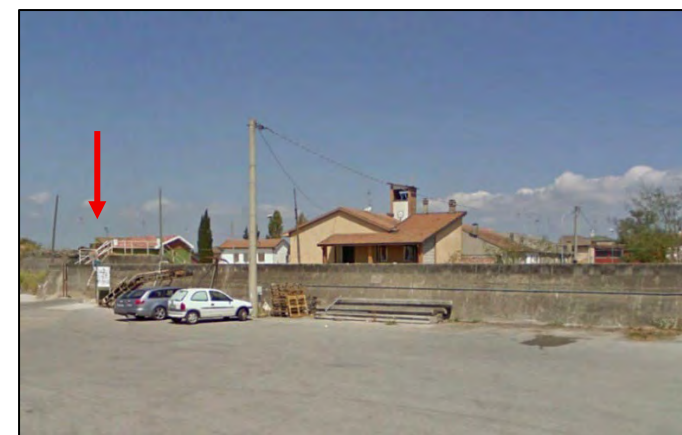
Figura 6: area porto Gorino

PR.	LOC.	PGRA	TIPO	PROTEZ.	CONTESTO	CRITICITÀ	NOTE
1	Gorino	P3	varco argine	muro cemento armato	abitato	2	Opera idraulica di II categoria. In progetto intervento per risolvere il problema delle infiltrazioni (DGR 1233/2025). Varco attrezzato con presidio.

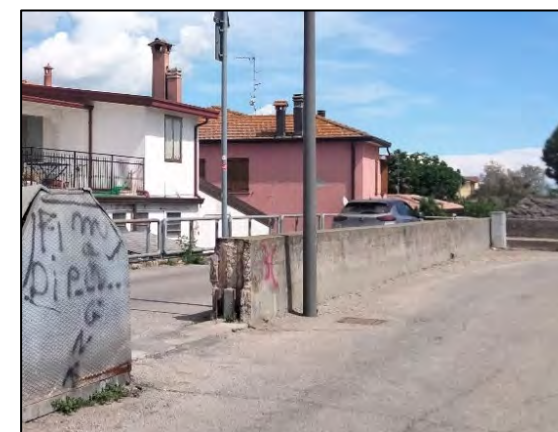
Figura 6: dettaglio punto 4 nel porto di Goro

PR.	LOC.	PGRA	TIPO	PROTEZ.	CONTESTO	CRITICITÀ	NOTE
2	Goro	P2	varco argine	paratie temporanee	area portuale-abitato	3	Varco attrezzato con presidio - presenti paratie abbastanza efficienti. Se ben presidiato non richiede interventi
3	Goro	P2	varco argine	paratie temporanee	area portuale-abitato	3	Varco attrezzato con presidio - presenti paratie abbastanza efficienti. Se ben presidiato non richiede interventi
4	Goro	P2	quote basse	opere portuali	area portuale-abitato	2	In progetto intervento di elevazione muretti (attualmente: spessore 30 cm e altezza 90 cm da terra). Varco predisposto per chiusura.

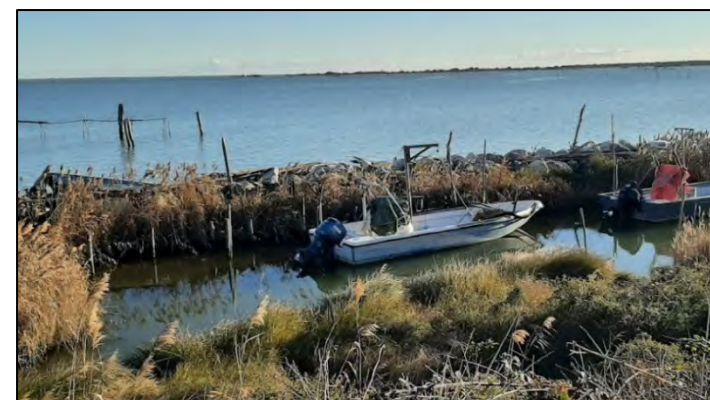
Figura 8: particolare della conformazione territoriale dell'area 5

PR.	LOC.	PGRA	TIPO	PROTEZ.	CONTESTO	CRITICITÀ	NOTE
5	Bosco Mesola	P3	quote basse	no	bosco	3	Zone di barena: quote prossime allo 0. A tergo pista ciclabile in quota. Q era minore nel DTM 2019.
6	Taglio della Falce	P3	quote basse	no	bosco	3	Stradello Q<2.5 m, antico cordone o argine deteriorato
7	Taglio della Falce	P3	quote basse	no	bosco	3	Stradello Q<2.5 m, antico cordone o argine deteriorato

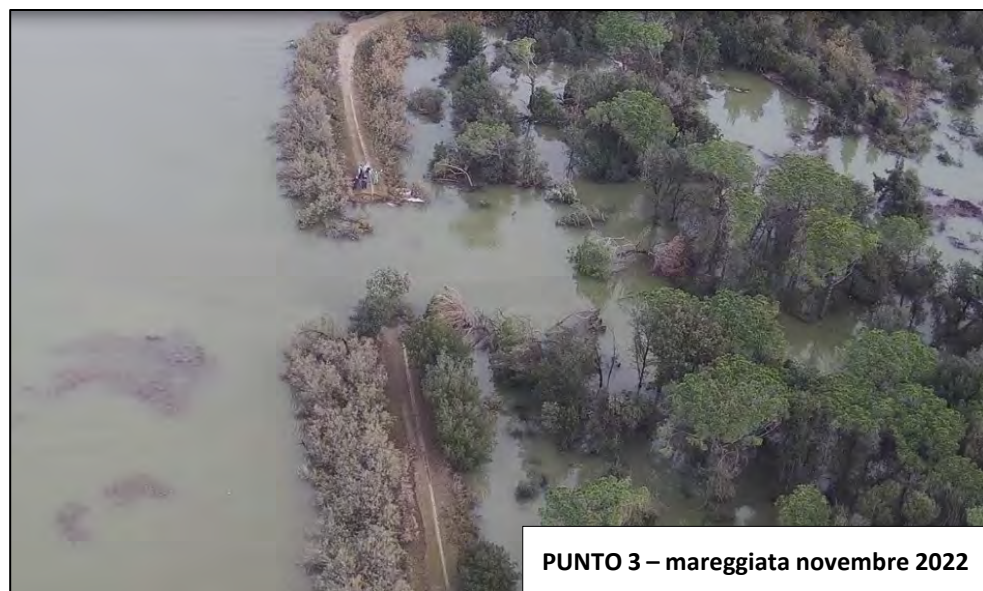
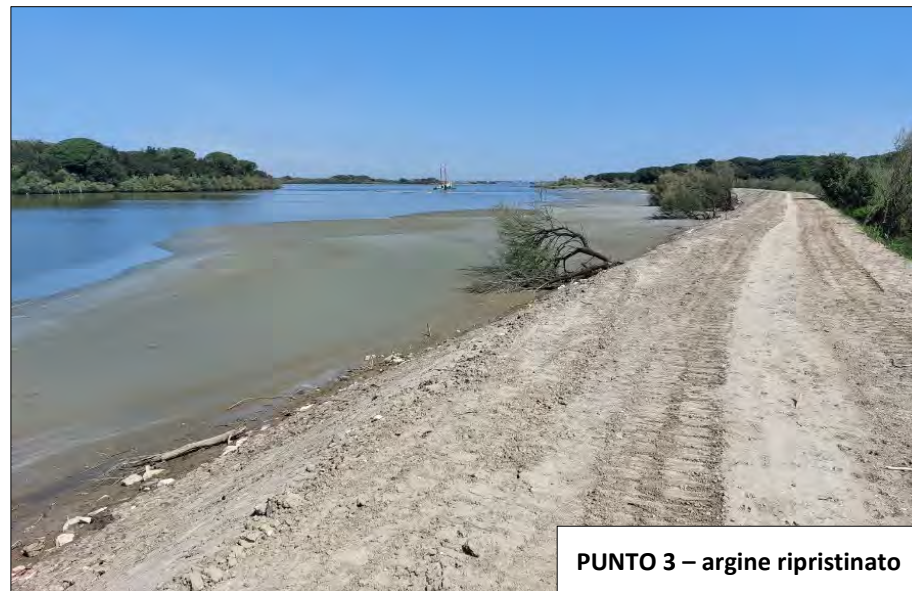
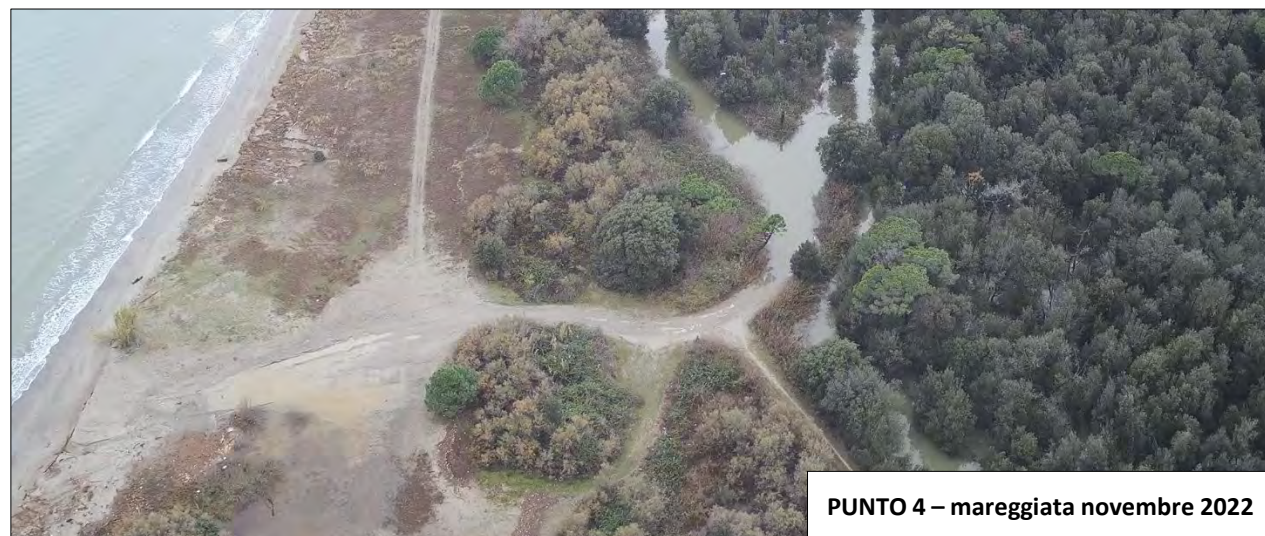
PR.	LOC.	PGRA	TIPO	PROTEZ.	CONTESTO	CRITICITÀ	NOTE
1	Foce Po Volano	P1	Varco argine	Argine interno	bosco	2	Valutazione criticità su Lidar 2023. Argine rialzato a Q>2.1m
2	Foce Po Volano	P1	Varco argine	Argine interno	bosco	2	Valutazione criticità su Lidar 2023. Argine rialzato a Q>2.1m
3	Foce Po Volano	P1	Varco argine	Argine interno	bosco	2	Valutazione criticità su Lidar 2023. Argine rialzato a Q>2.1m
4	Lido di Volano	P1-P2	Varco duna	Nessuna	bosco	1	Area in forte arretramento: duna naturale danneggiata dalla mareggiata del novembre 2022 (ripristino effettuato). Varco non più utilizzato per il transito dei mezzi PC

Figura 14: dettagli criticità dei punti 3 e 4.

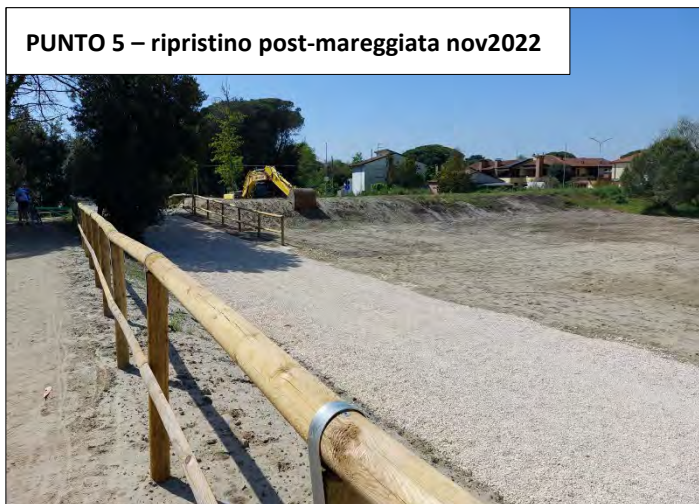
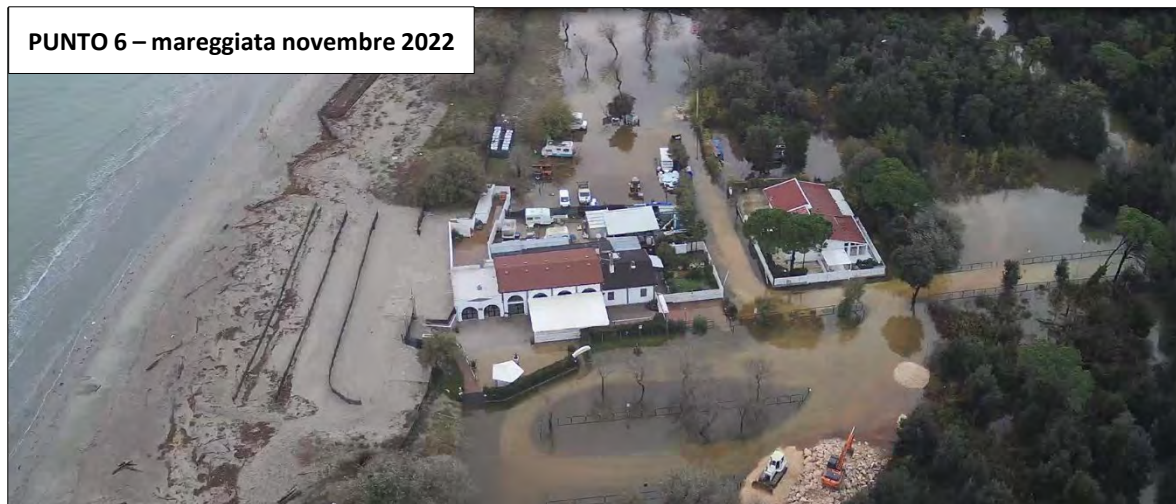
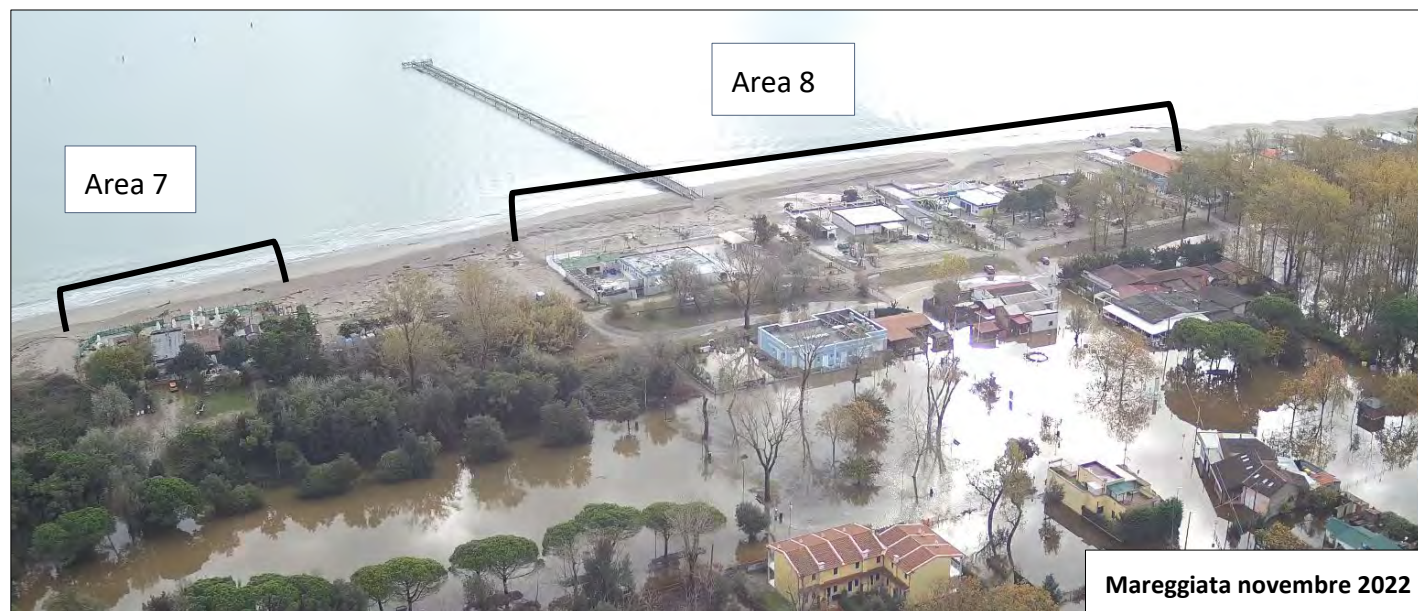
PR.	LOC.	PGRA	TIPO	PROTEZ.	CONTESTO	CRITICITÀ	NOTE
5	Foce Po Volano	P1	Varco argine	Argine interno	abitato	2	Q<2.0m. Varco necessario per interventi in corso d'evento. Manutenzionato con apporto di sabbia e monitorato. Rialzate le quote
6	Lido di Volano	P1	Varco argine	Argine invernale	stabilimenti	3	Argine con tratti Q<2.5 m, punti di debolezza per P1 ma spiaggia ampia. Arretramento nelle zone limitrofe
7	Lido di Volano	P1	Varco argine	Argine invernale, muretti stabilimento	case sparse	2	Argine con tratti Qm <2.5 m, punti di debolezza per P1. Ingressioni nel 2022 da rotta argine Madonna
8	Lido di Volano	P2	Abbassamento argine	Argine invernale	stabilimenti/case sparse	2	Zona di frequenti inondazioni (NON urbana) con retrostante argine a Q<2.5 m - punti di debolezza per P1 anche in area urbana. Quota calpestio a febbraio 2025: Jamaica 1.27 mslm, Nelson 1.55, Apollo 1.83 mslm, Kelly 1.72 mslm, Paradise 1.69 mslm.

Figura 16: dettagli criticità dei punti 5-6-7-8.

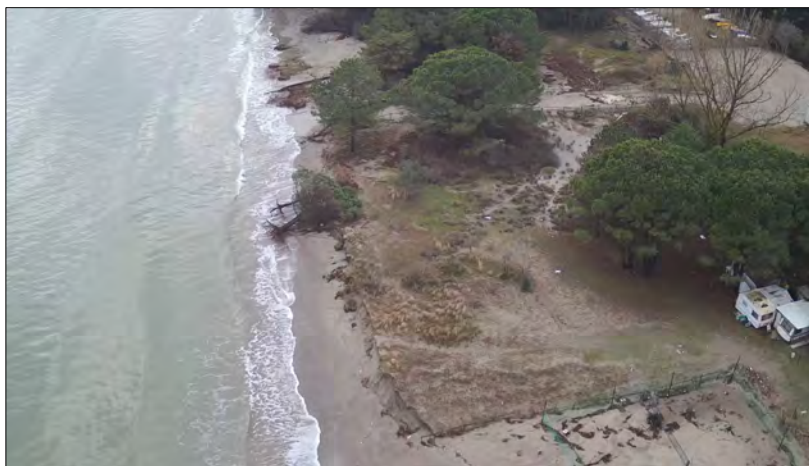
Area 16-17: Mareggiata novembre 2022

Figura 20: tracce di ingressione marina nei tratti 16-17 e 18 in occasione della mareggiata del novembre 2022.

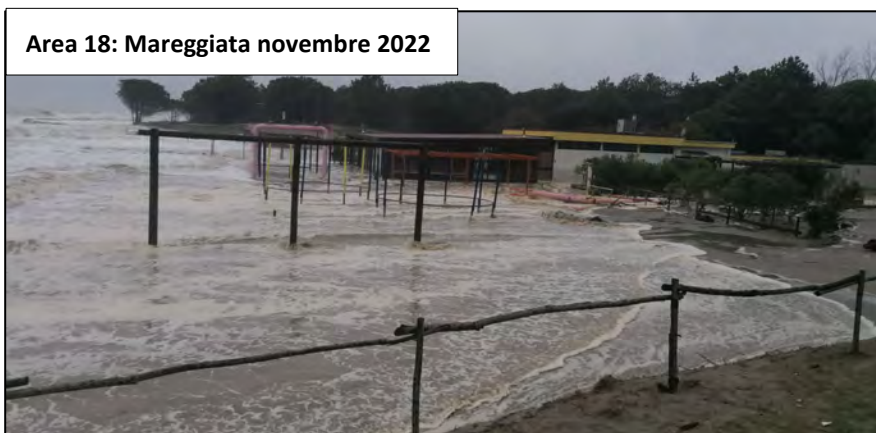
18	Lido di Volano	P3	Dosso assente	Argine invernale, palificata con sacchi	stabilimenti/bosco	1	Zona molto critica per erosione e frequenti ingressioni. Dietro gli stabilimenti argine con $Q > 2.5$, quota calpestio misurata al Bagno Isa a febbraio 2025 è 1.6 m s.l.m. Monitoraggio continuo
19	Lido di Volano	P2	Abbassamento argine	Palificata radente e pennelli	bosco	3	Argine con $Q > 2.5$, ma inferiore ai settori adiacenti. Non previsti interventi, mai osservata ingressione

Area 18: Mareggiata novembre 2022

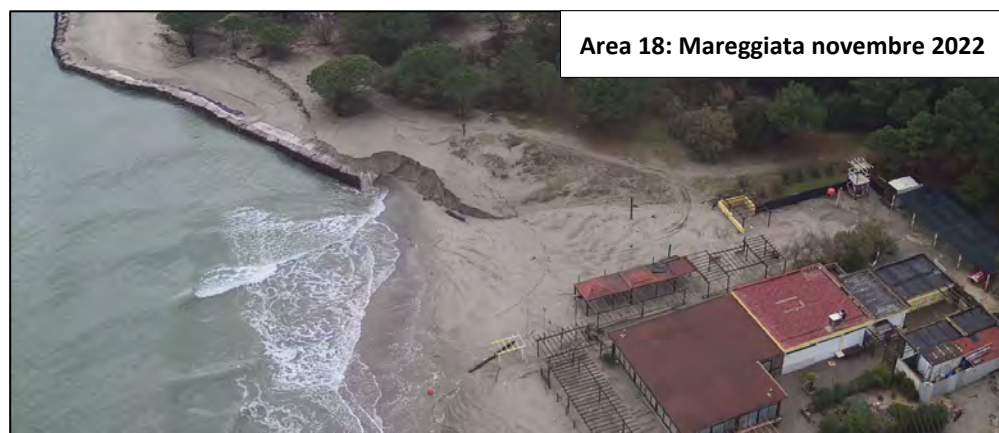
Area 18: Mareggiata novembre 2022

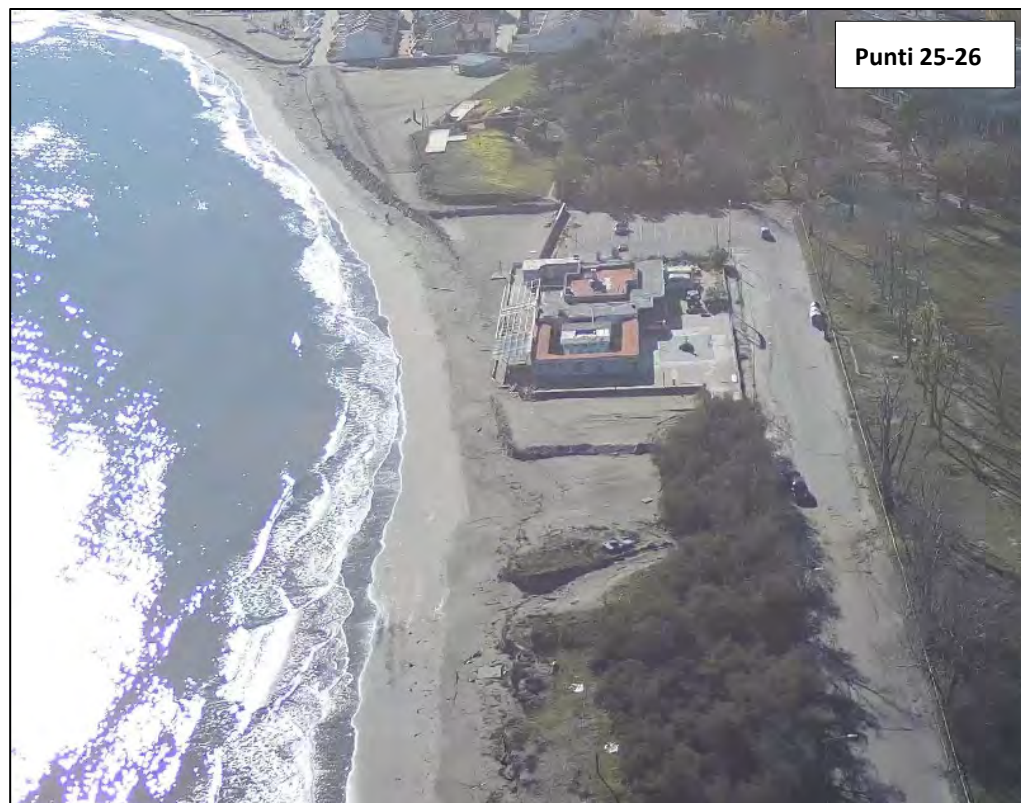
Figura 24: tracce di ingressione marina ai punti 25-26 a seguito della mareggiata del novembre 2022.

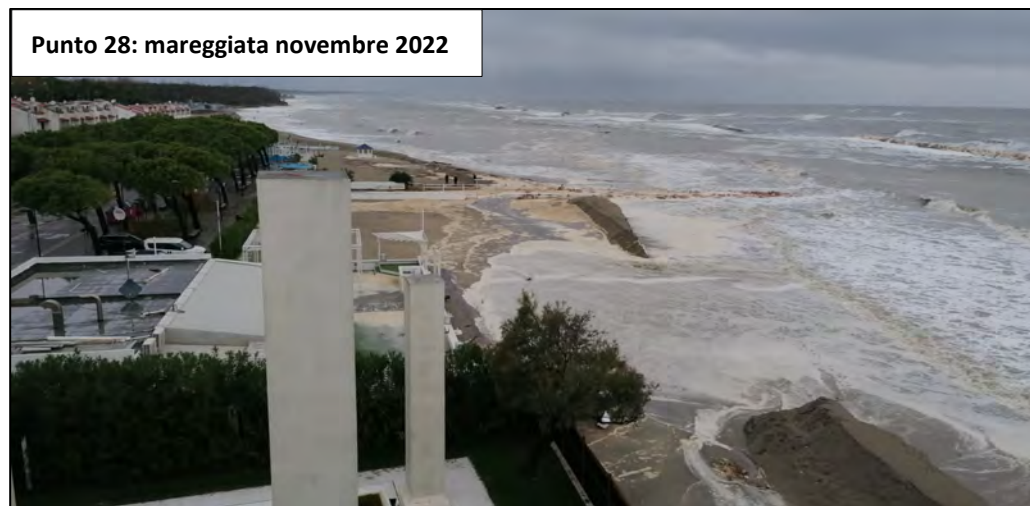
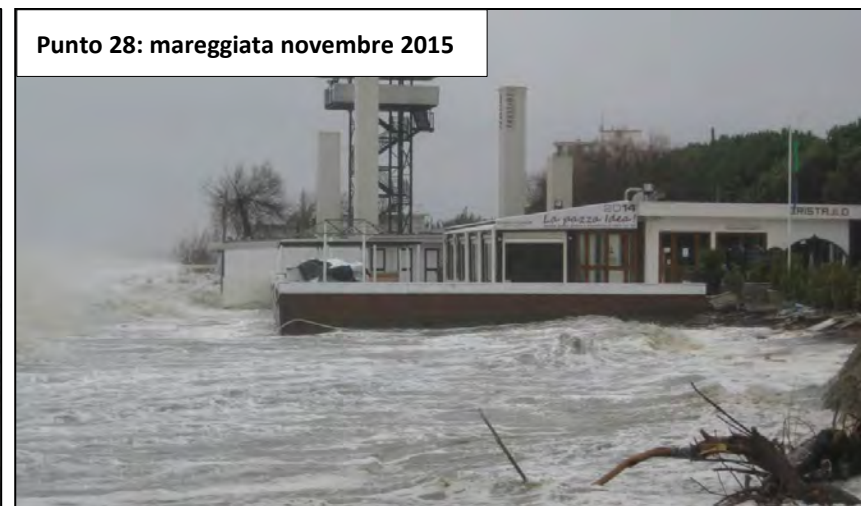
PR.	LOC.	PGRA	TIPO	PROTEZ.	CONTESTO	CRITICITÀ	NOTE
28	Lido della Nazioni	P2	Fronte mare	Argine invernale e scogliere parallele emerse	stabilimenti/abitato	2	Edifici balneari colpiti da eventi passati. Interventi conclusi a maggio 2025
29	Lido della Nazioni	P1-P2	Dosso assente	Argine invernale e scogliere parallele emerse	stabilimenti/abitato	2	Muretto H=0.95 m rispetto a marciapiede ma con cancelli a griglia, non stagni (ingresso principale sempre aperto). Ingressione novembre 2022 al Bagno Bambù documentata
30	Lido della Nazioni	P2	Dosso assente	Argine invernale e scogliere parallele emerse	abitato/agricolo	3	Abbassamento quota arenile, protezioni tipo muretti. Mai realizzati interventi da ARSTPC

Figura 26: dettagli mareggiate a Lido delle Nazioni.

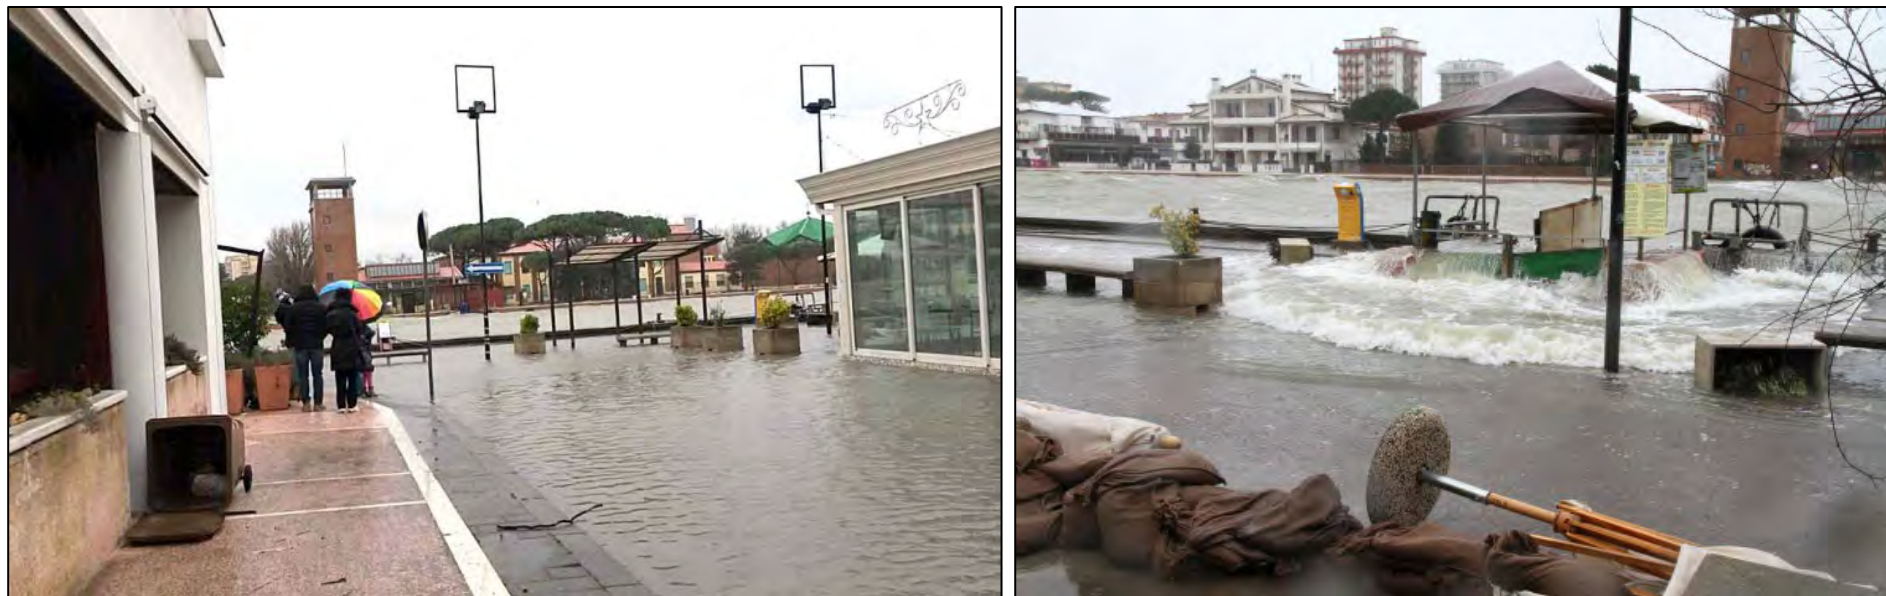
PR.	LOC.	PGRA	TIPO	PROTEZ.	CONTESTO	CRITICITÀ	NOTE
35	Lido degli Scacchi	P2	Fronte mare	Argine invernale e scogliere parallele emerse	campeggio	3	Stradina privata con $Q_m < 2.5m$, priva di protezione
36	Porto Garibaldi	P2	Quote basse banchine	opere portuali	abitato	1	$Q_m < 1.8m$. Banchina 1.30m, rampa traghetto 1.10m (tracimazioni ma mai allagamenti abitazioni). Opere previste con fondi ordinanza a seguito evento 2022 in fase di progettazione
37	Porto Garibaldi	P2	Quote basse banchine	opere portuali	abitato	1	$Q_m < 1.8m$. Banchina 1.30m, rampa traghetto 1.10m (tracimazioni ma mai allagamenti abitazioni). Opere previste con fondi ordinanza a seguito evento 2022 in fase di progettazione

Figura 30: allagamenti in occasione della mareggiata del 2022 a Porto Garibaldi

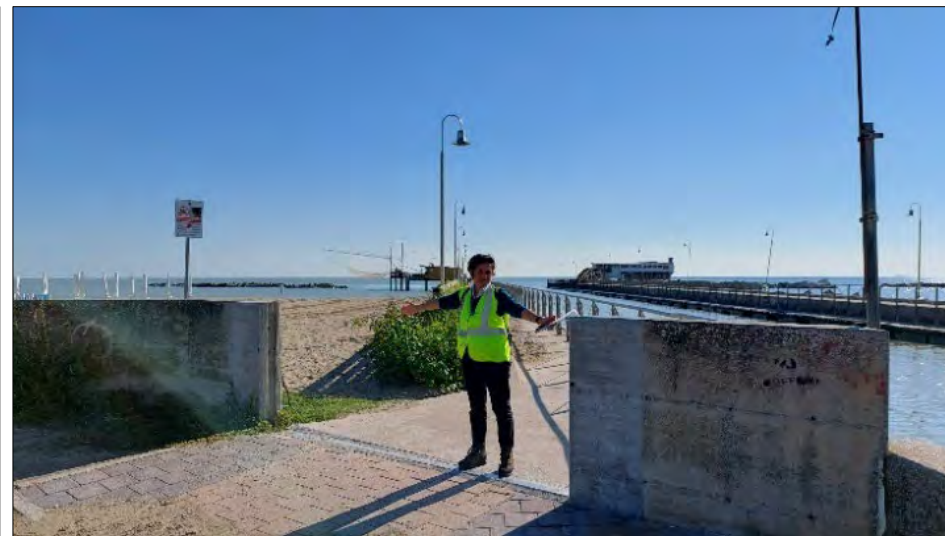
Figura 39: esempio di varco nei muretti dell'area 10, disposti in posizione arretrata rispetto agli stabilimenti. Necessaria verifica quote muretti controllo sulle modalità di chiusura

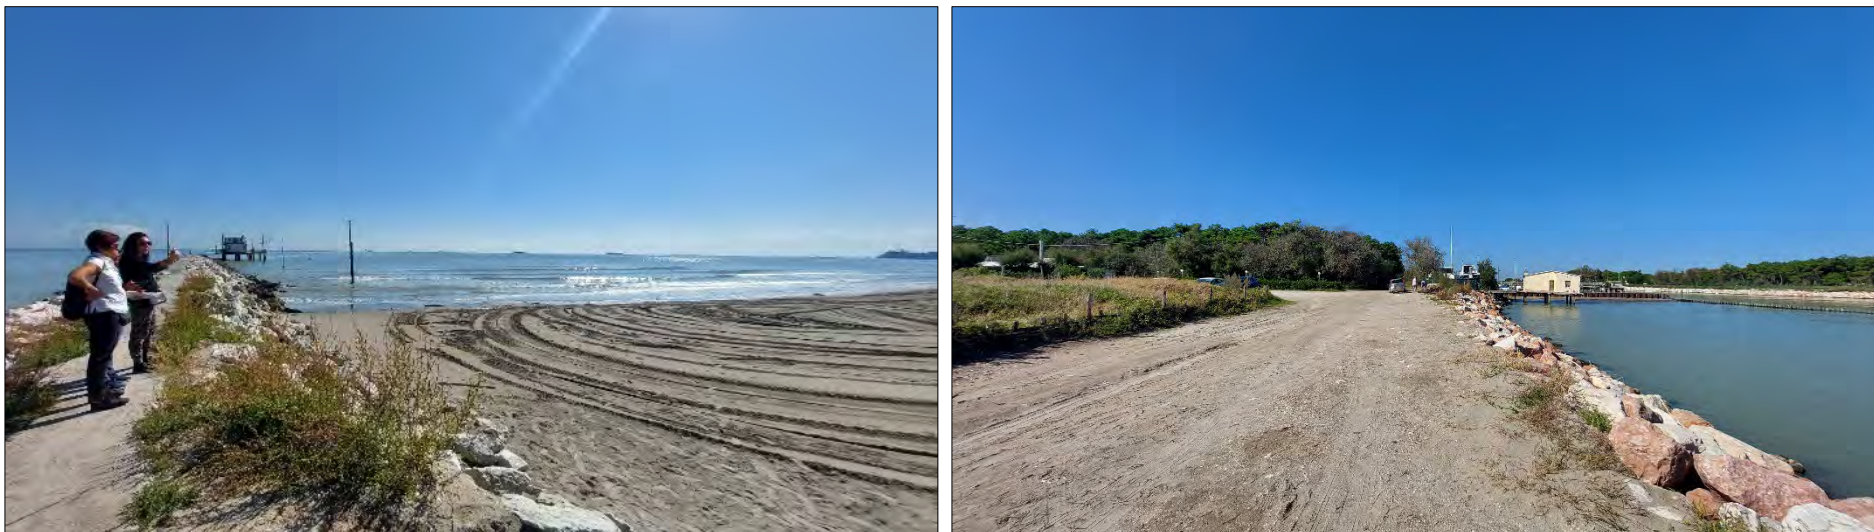
PR.	LOC.	PGRA	TIPO	PROTEZ.	CONTESTO	CRITICITÀ	NOTE
11	Marina Romea	P1	quote basse	no	bosco	2	Varco parallelo all'argine; l'area verrà sottoposta a ripascimento con circa 2000 mq sabbia

Figura 41: dettaglio area 11; strada di accesso alla spiaggia, parallela ai moli di difesa della foce del fiume Lamone

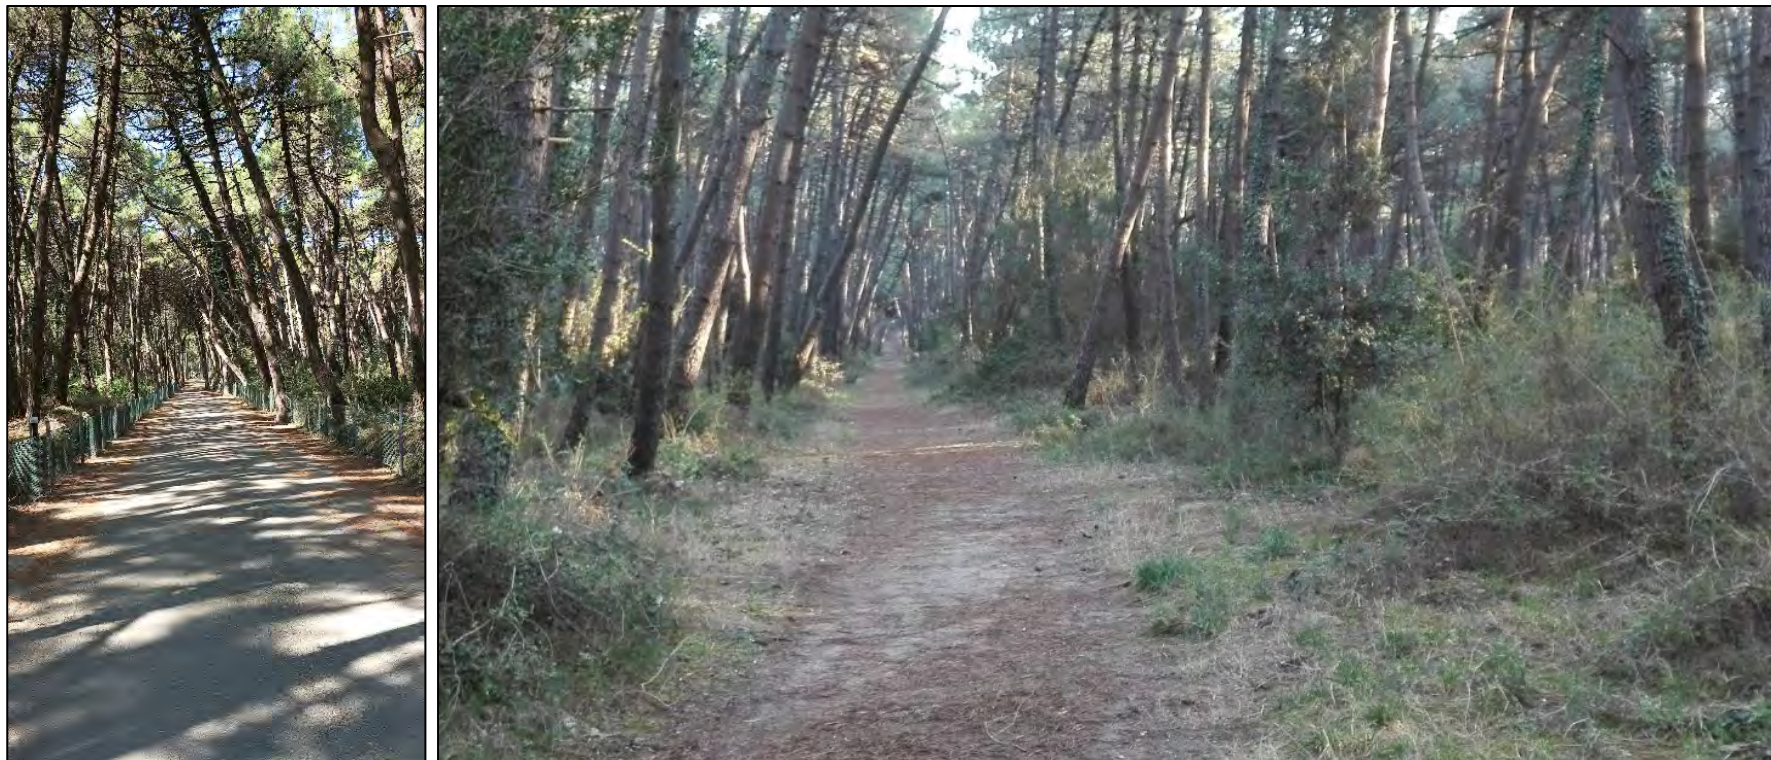
Figura 43: esempio stradelli nella pineta di San Vitale a Marina Romea.

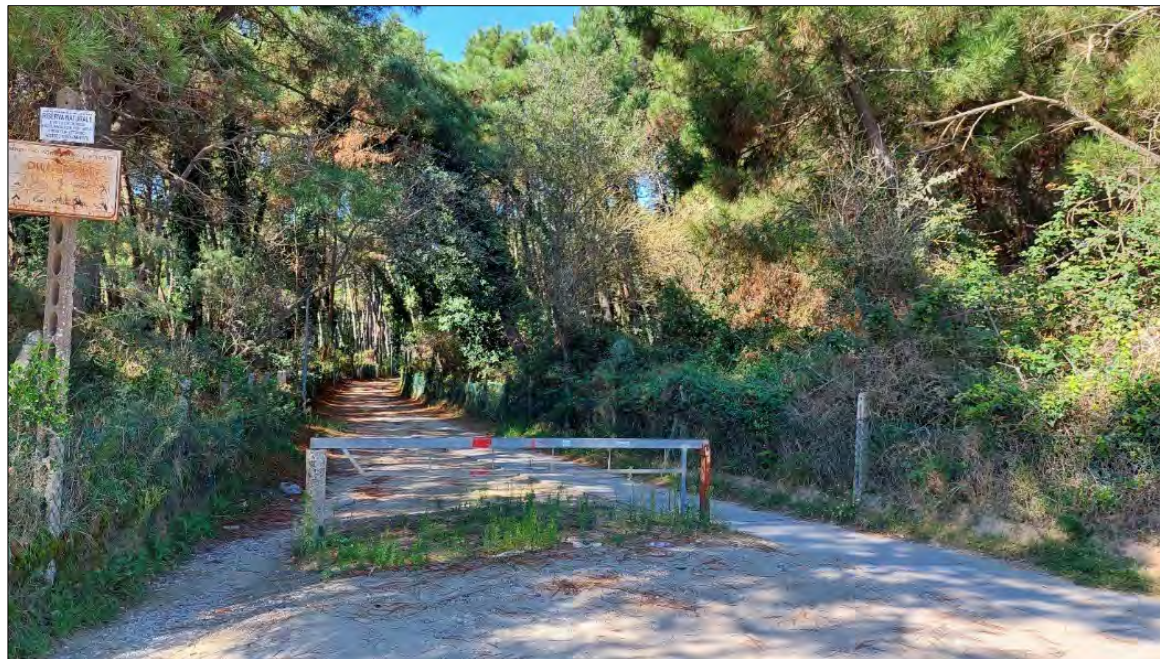
Figura 45: stradello al punto 19.

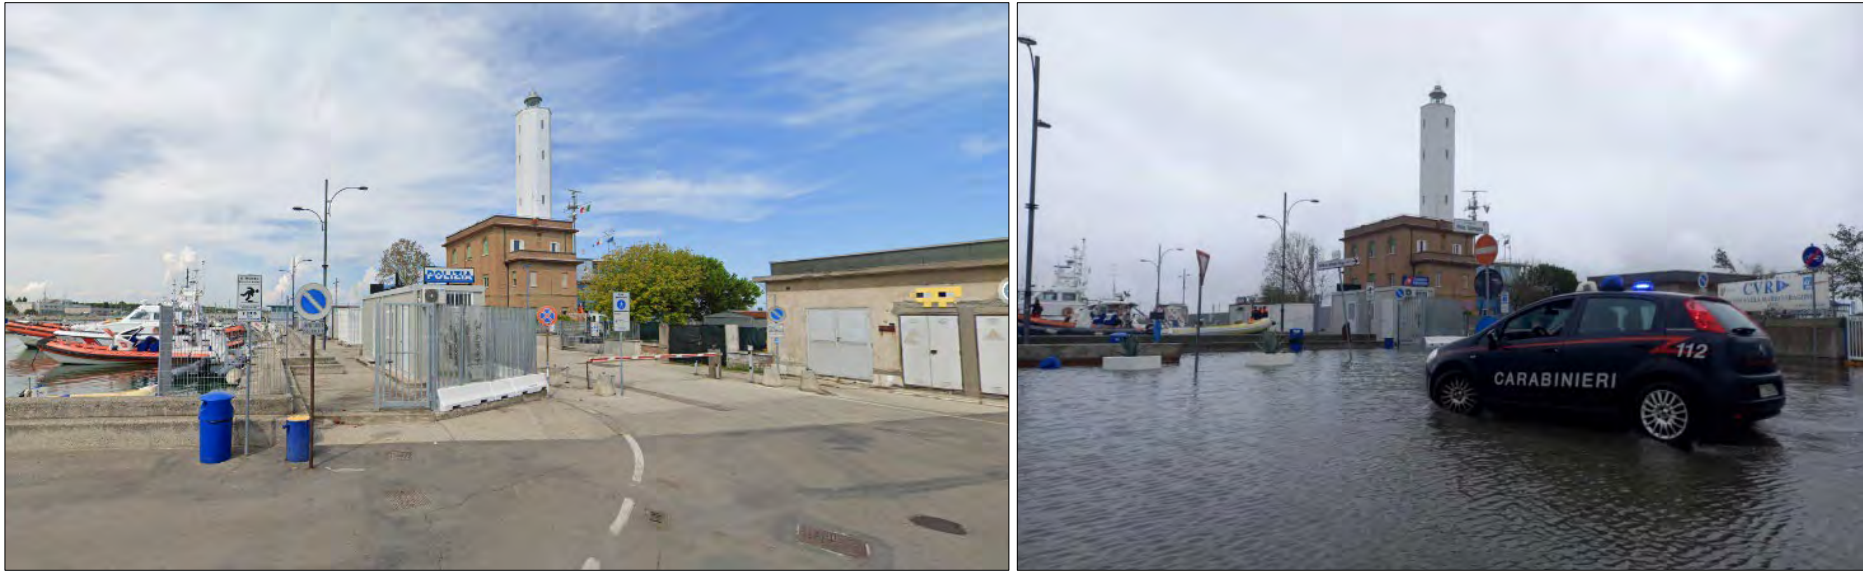
Figura 46: Dettaglio area 20 e ingressione marina/allagamenti della stessa in occasione della mareggiata di novembre 2022

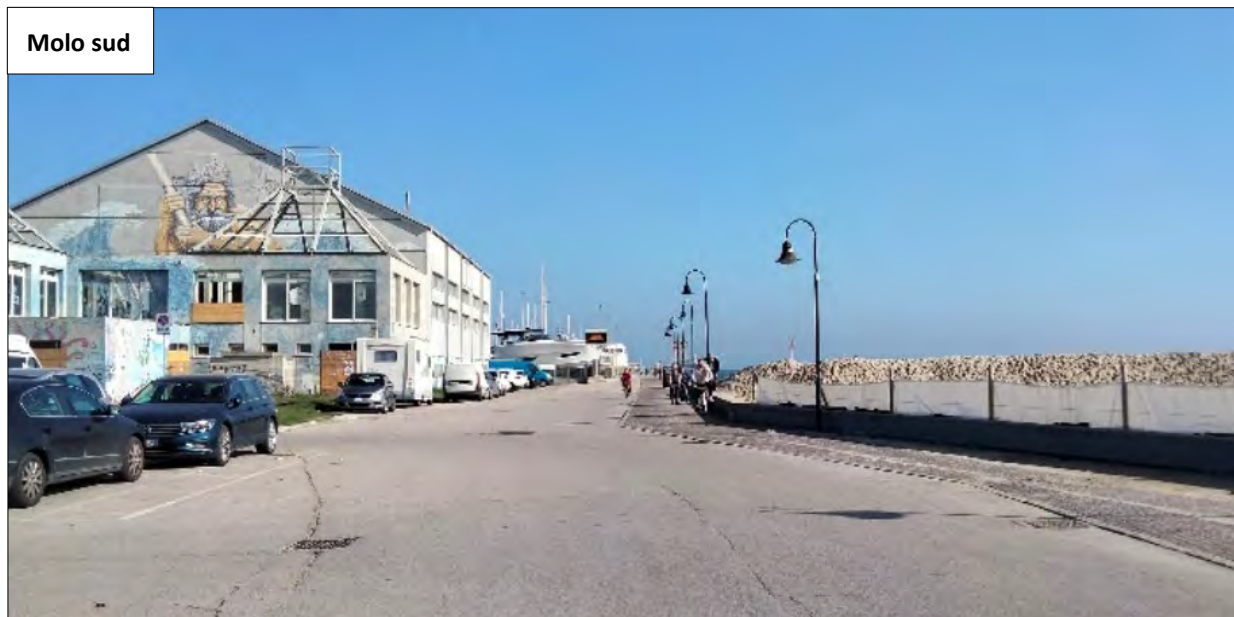
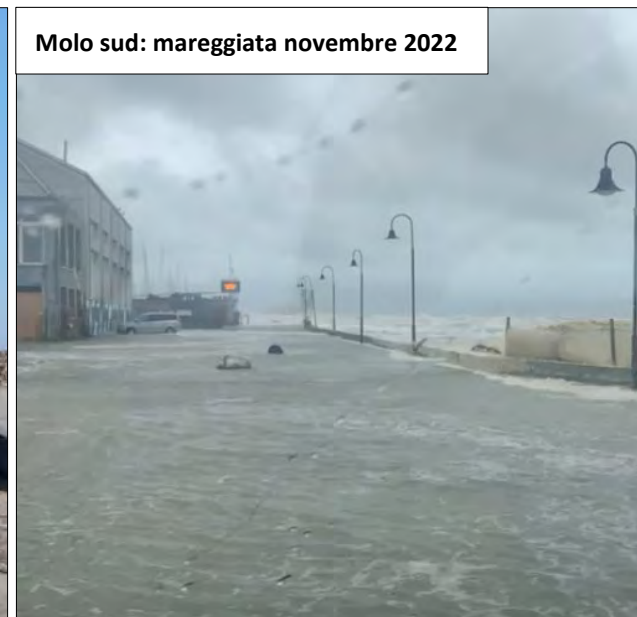
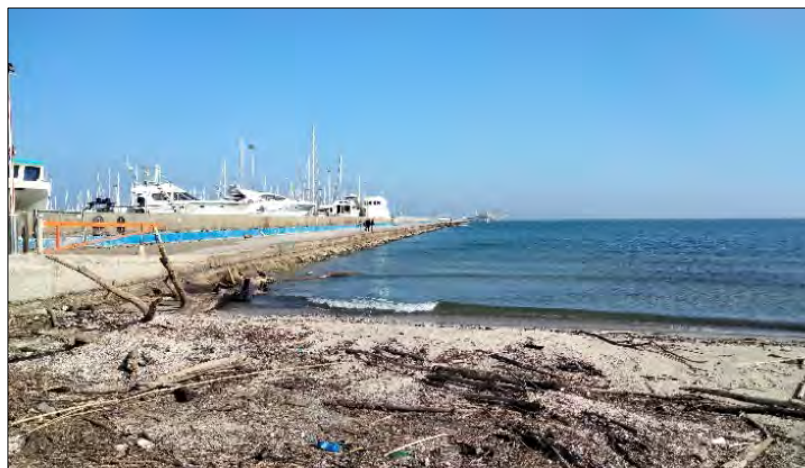
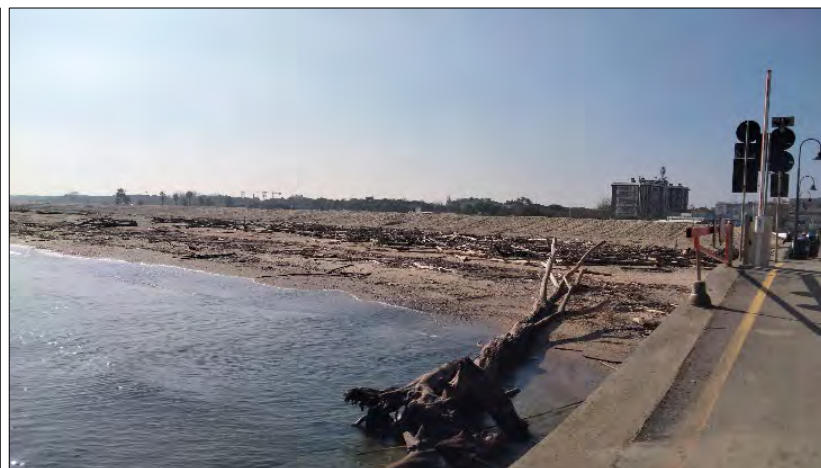
Figura 47: vista spiaggia e molo S del Porto di Ravenna in area 21 e dettaglio ingressione marina in occasione della mareggiata di novembre 2023.

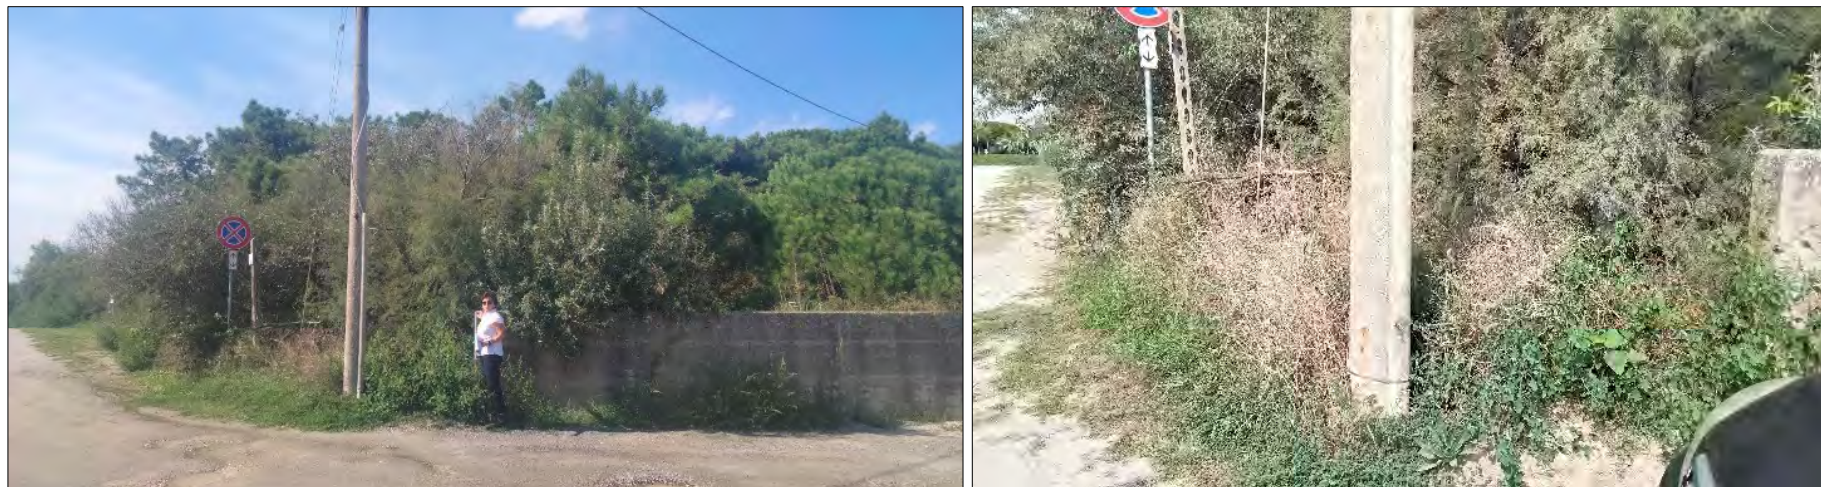
Figura 50: dettaglio tratto terminale del muro di protezione che costituisce possibile varco punto 34.

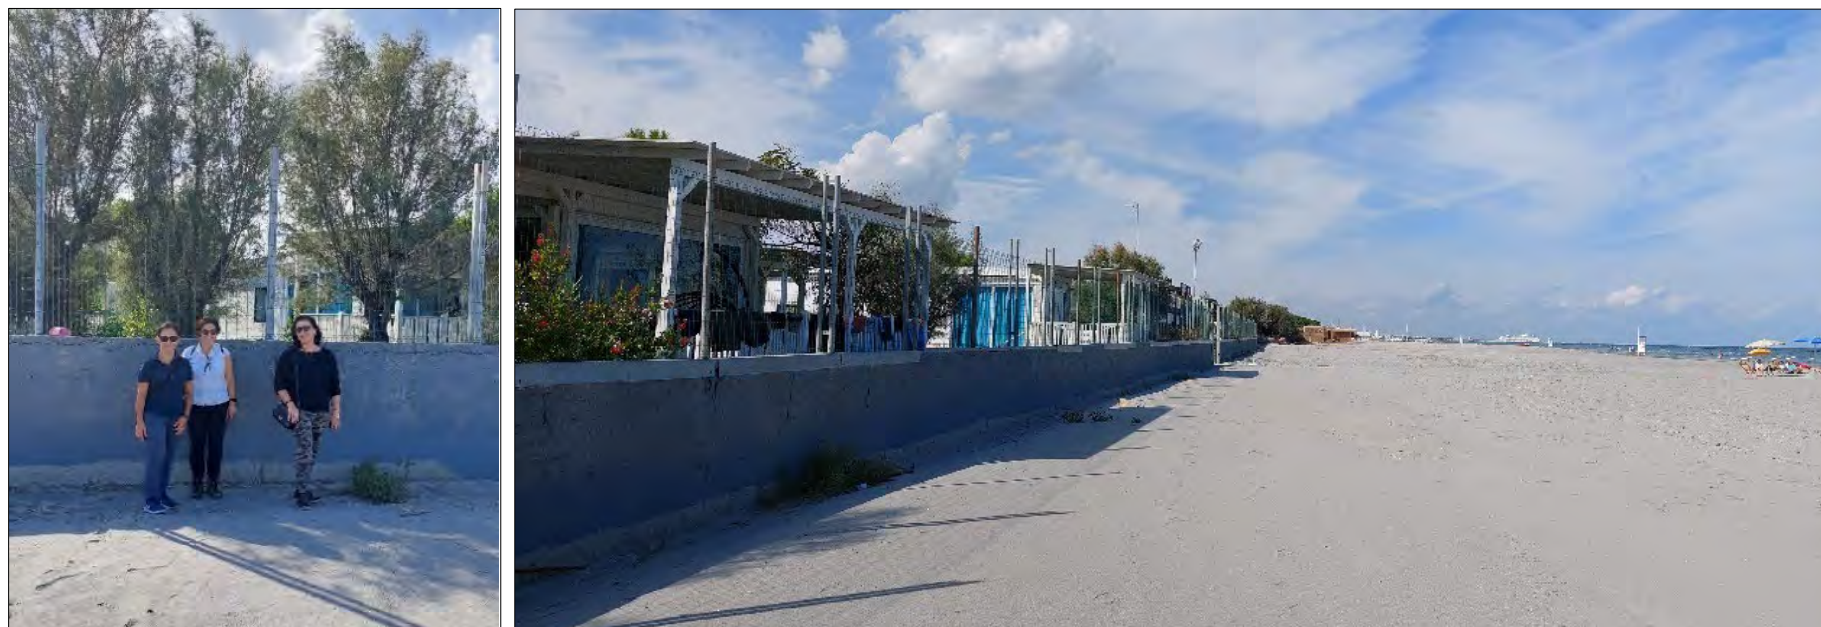
Figura 51: muro perimetrale il campeggio Pini Beach Village in area 35.

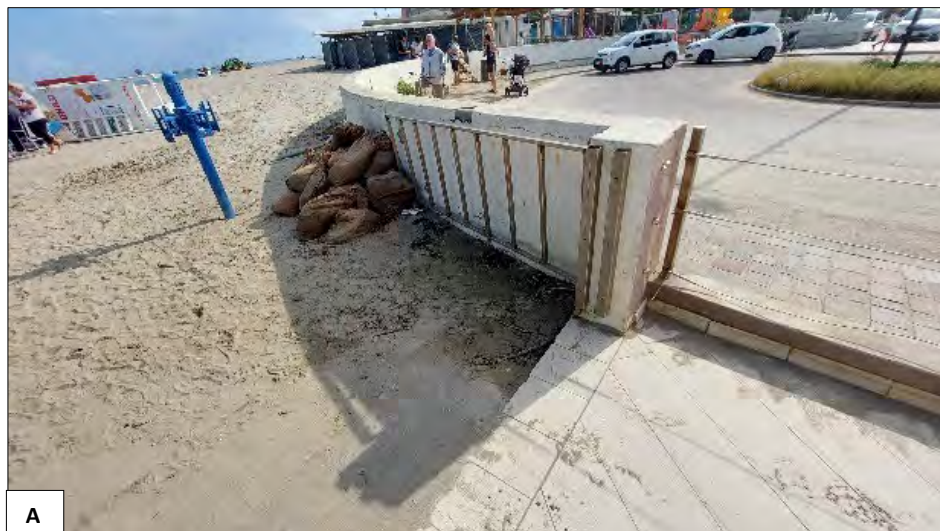
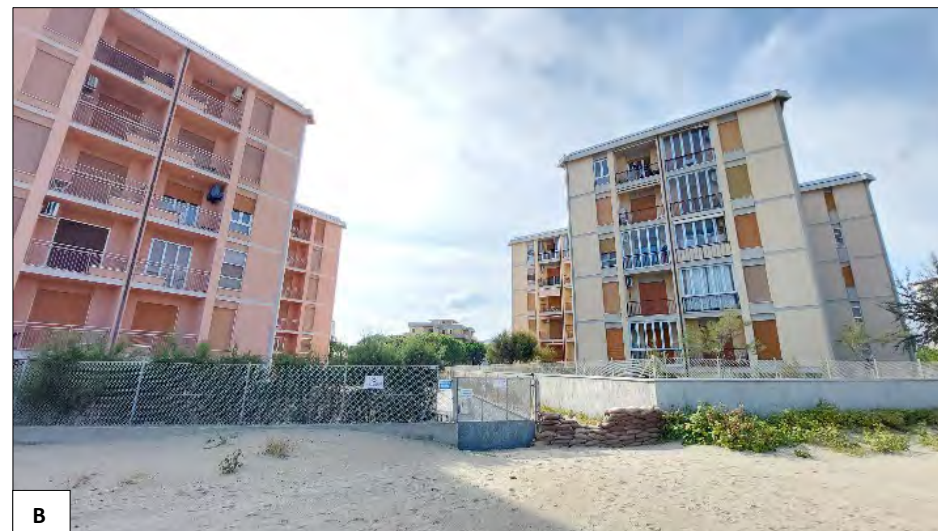
Figura 53: (A) dettaglio rotonda di V.le Virgilio in area 37. Sono presenti cancellate non idonee a contenere l'ingresso marina, come quella in foto, o varchi tra i muretti con scassi per paratie che non vengono però installate viste le recenti tracce di allagamenti e trasporto sabbia in strada. (B) particolare dello stradello area 38 che collega V.le Petrarca alla spiaggia, che al momento del sopralluogo era stato protetto con sacchettature vista la mareggiata di qualche giorno prima. È possibile notare come il muretto sulla destra dello stradello (N) abbia un'altezza idonea, mentre quelli sulla sinistra (S) presentano un'altezza del tutto insufficiente e cancelli che possono costituire ulteriori punti di ingresso.

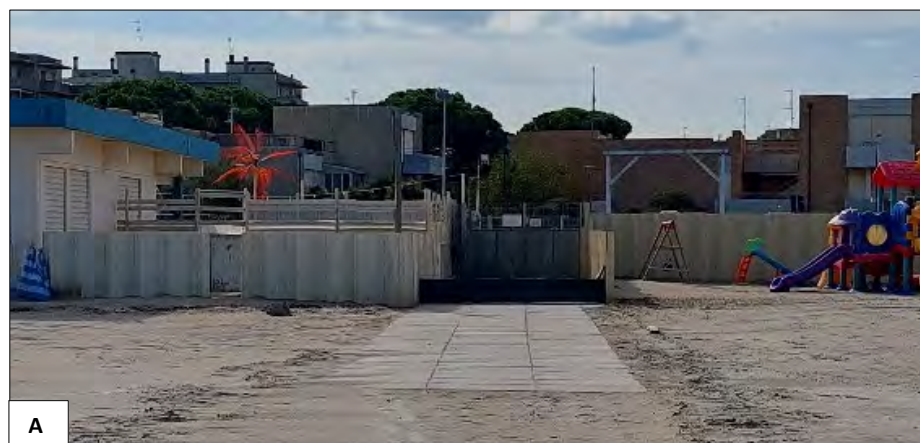
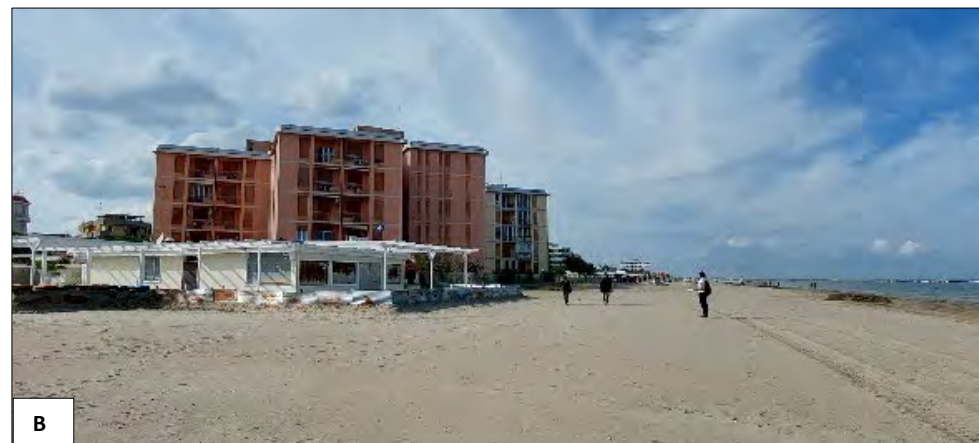
Figura 54: A proseguire verso S (aree 38-39-40) le protezioni risultano piuttosto eterogenee, con muretti di circa 90 cm lato strada (presente solo fino a bagno Sabbia d'Oro) ma anche palancole di varie altezze attorno al parco giochi/pista kart. In questa zona è presente un accesso correttamente protetto (A). In figura B è possibile notare la vicinanza dei condomini alla linea di riva (circa 40-50 m).

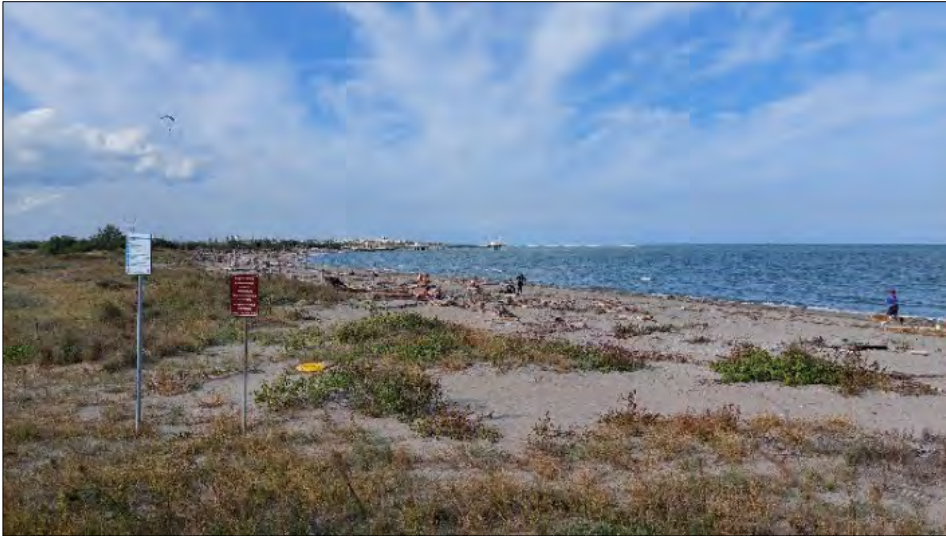
Figura 56: dettaglio area 42, spiaggia libera a sud della foce dei Fiumi Uniti. La linea di costa in questo tratto è stata soggetta a forte arretramento (fino 10m/y nel periodo 1943-2023), ma dalle rilevazioni degli ultimi 15 anni risulta piuttosto stabile.

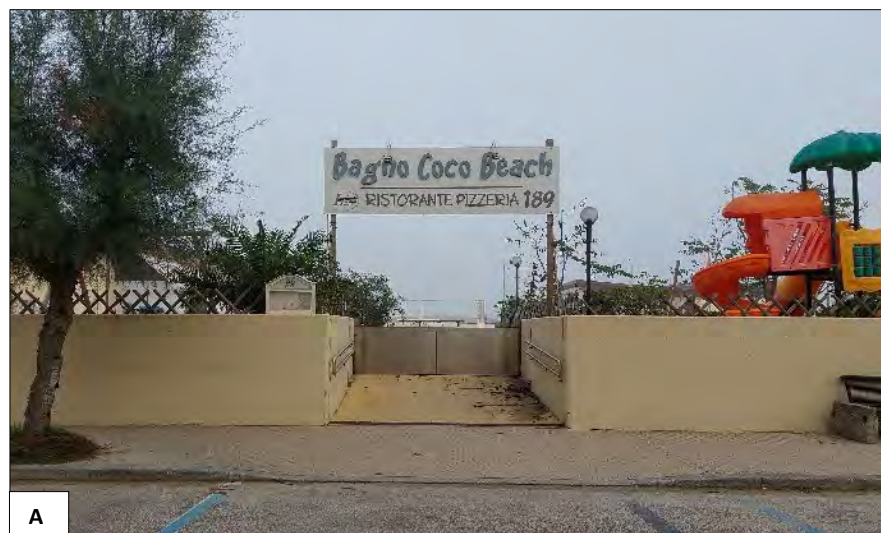
A

Figura 62: panoramica area 48. Anche a Lido di Savio si è proceduto alla realizzazione di muretti e accessi tramite cancelli a paratia (A), vanno tuttavia attentate alcune specifiche casistiche, come muretti non idoneamente interconnessi (C-D) o aree sfornite di apposite paratie ai varchi (B).
