CARTOGRAFIA
di varchi e punti critici
per ingressione marina
lungo la costa regionale

Aggiornamento dati al 2025

Rapporto tecnico - Obiettivo Operativo AGSS N.7

Attuazione misura PGRA ITN008-DI-036: 'Predisporre ed attivare un programma di censimento e di analisi di varchi e punti critici'

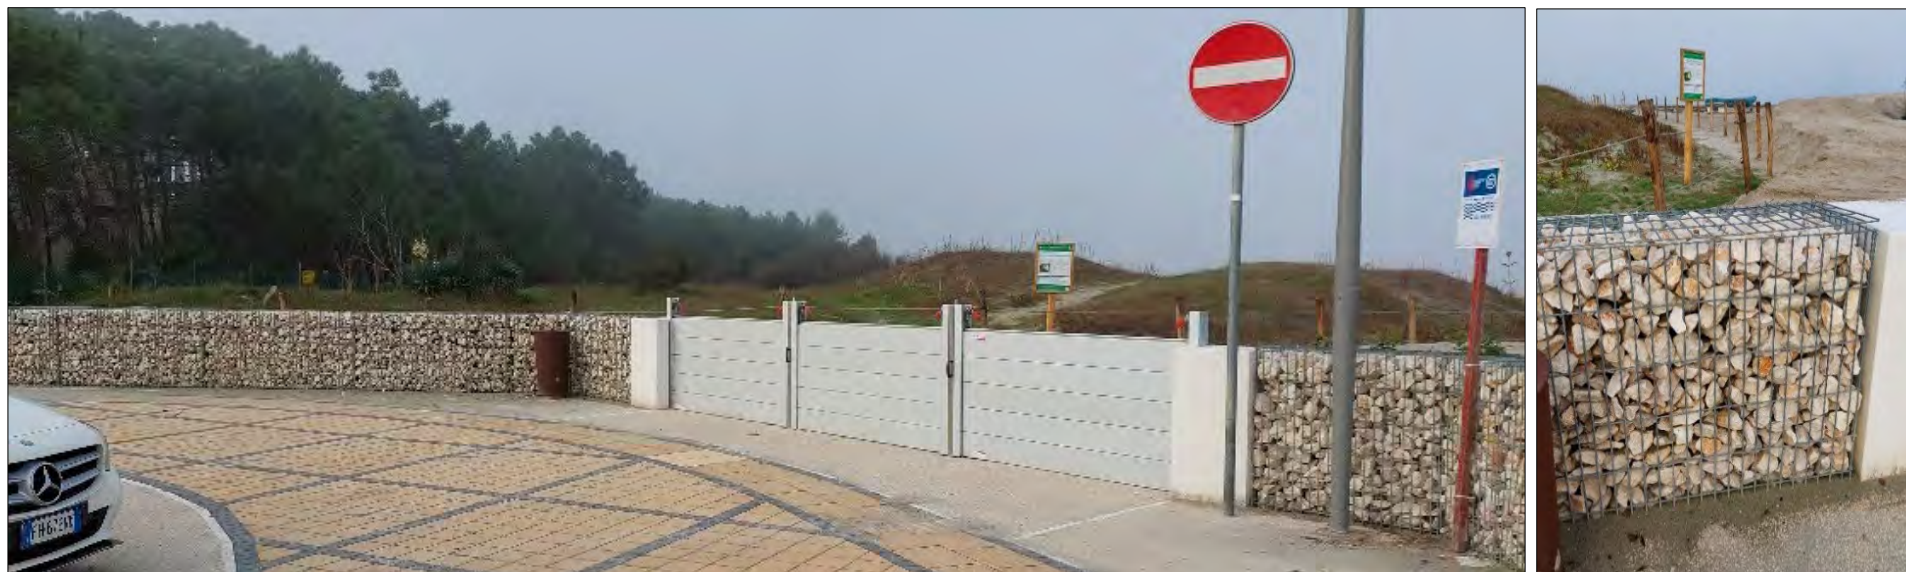
Figura 66: dettagli punto 3, area Colonia Varese, dove, al momento del sopralluogo, era installata una chiusura in corrispondenza della duna naturale. A Protezione di tale duna è stato realizzato anche l'argine invernale, che va a chiudersi in corrispondenza della paratia. Lo stabilimento a fianco risulta protetto dalla duna invernale; il varco lato strada non era invece presidiato. Come comunicato dal Comune in occasione dell'incontro del 4/04/2025 le paratoie fisse sono state installate nel periodo invernale solo laddove i varchi ricadono in corrispondenza delle traverse che portano all'urbanizzato retrostante.

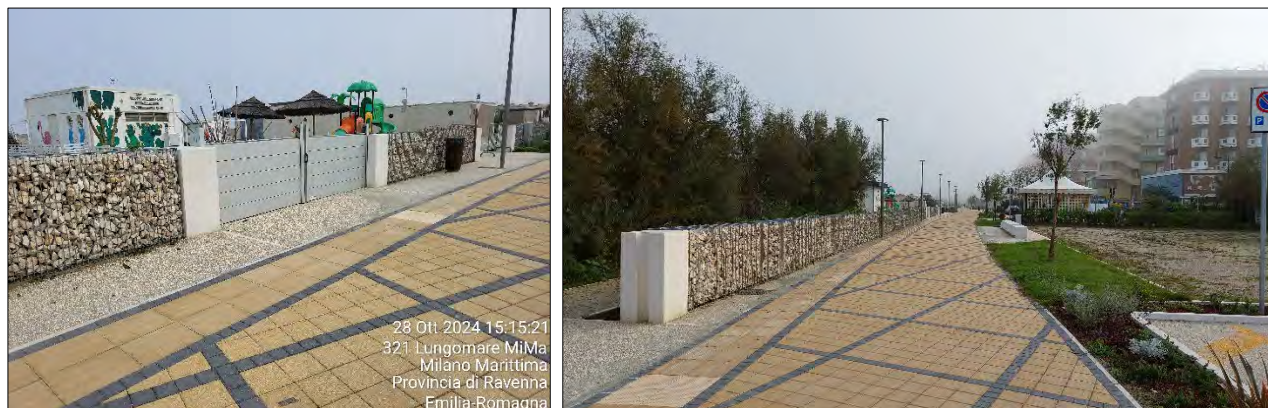
Figura 67: tratto area 4 dove era stata installata una sola chiusura agli accessi ai bagni

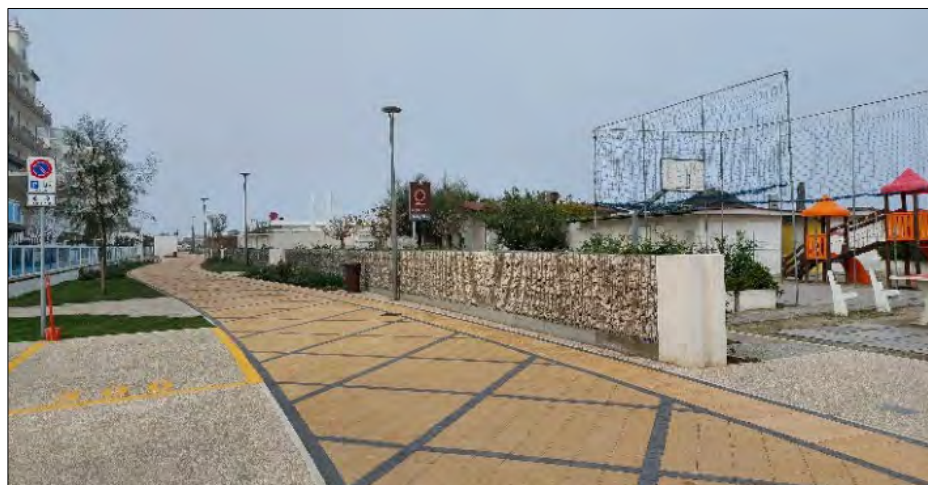
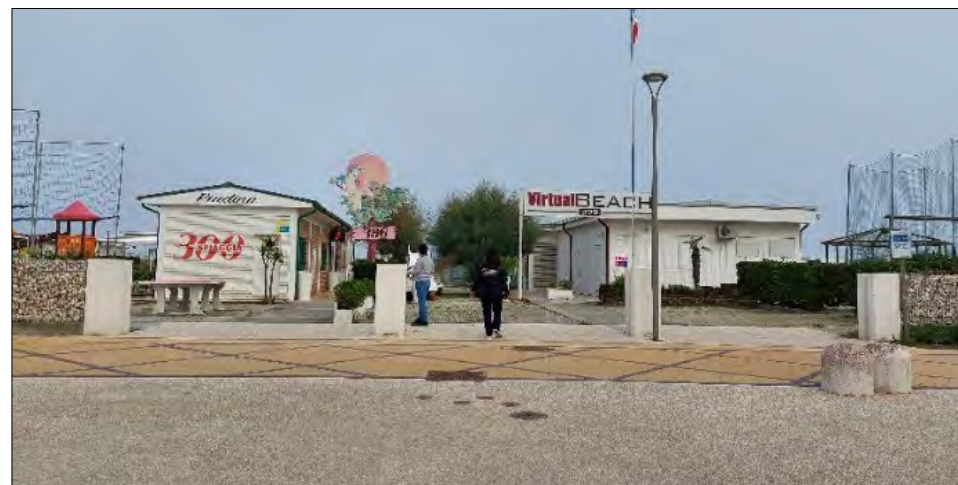
Figura 69: in queste immagini vengono evidenziate alcune criticità individuate nel nuovo lungomare di Milano Marittima: in generale, al posto di veri e propri muretti sono stati installati gabbionate di pietrisco, che risultano quindi non avere adeguate caratteristiche di impermeabilità. Sono inoltre numerosi gli accessi/varchi senza protezione, come riportato in queste immagini relative al tratto 5. Particolarmente ampio è il varco in posizione frontale i bagni 299-300.

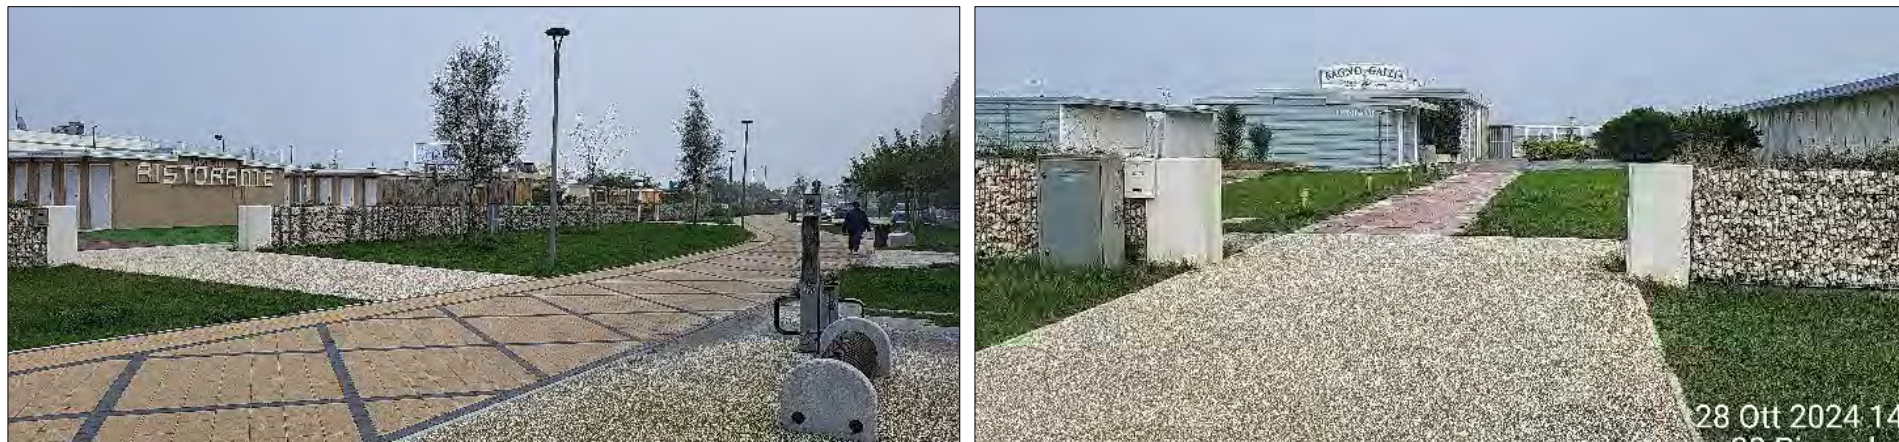
Figura 70: stesse problematiche del punto precedente sono riscontrate all'area 6.

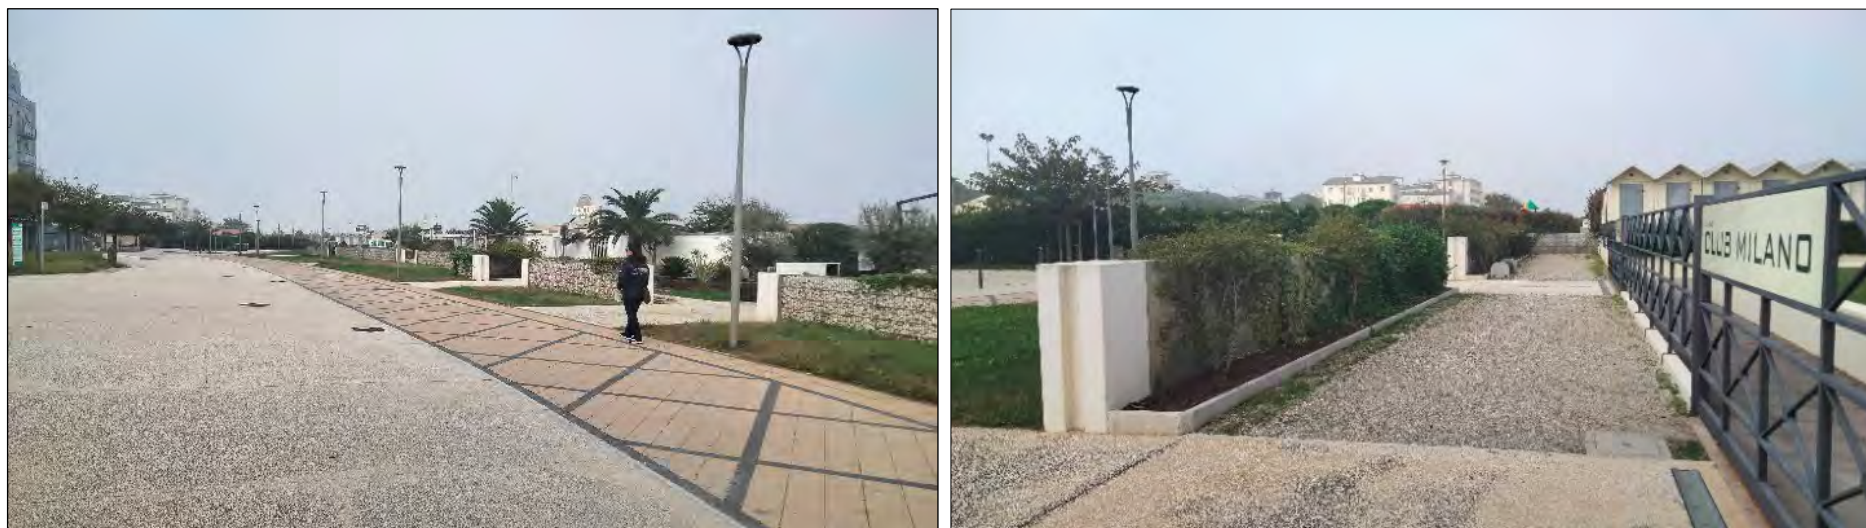
Figura 71: Per il tratto n.7 sono stati individuati nuovamente molteplici accessi/varchi senza protezione e muretti non impermeabili.

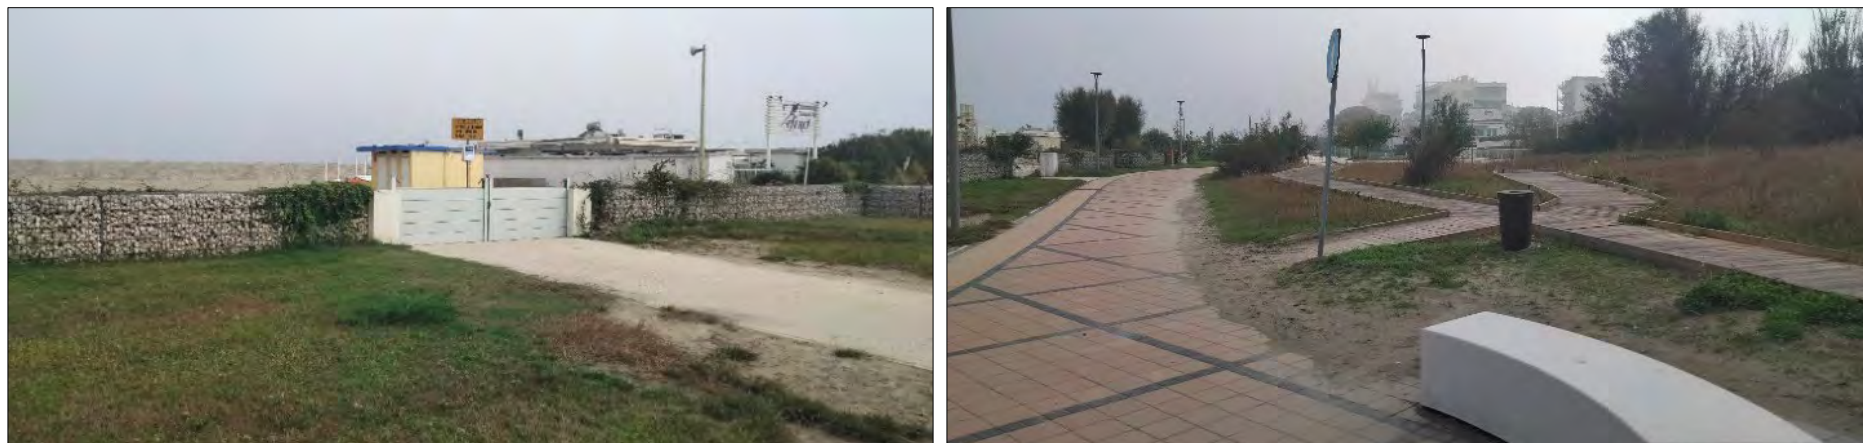
Figura 72: ulteriori dettagli del nuovo lungomare. Presso l'area 8 è stato posto un cancello/paratoia a chiusura di un accesso.

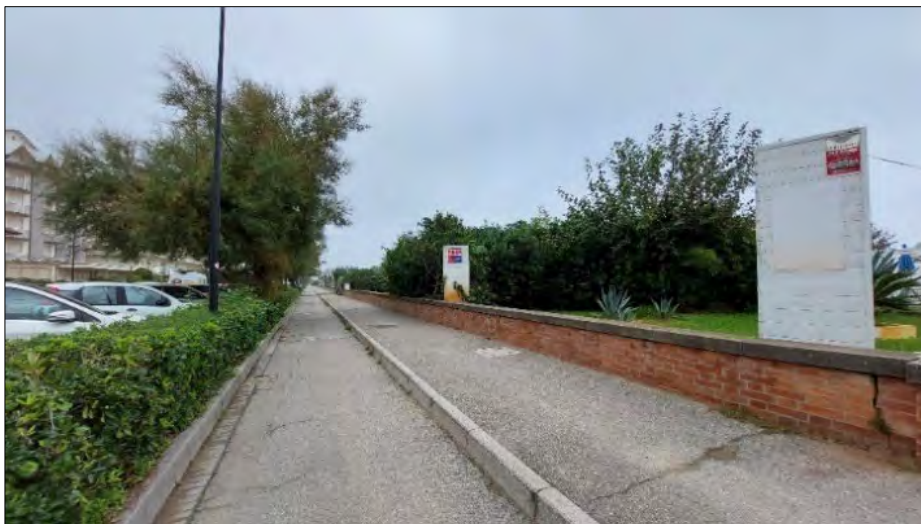
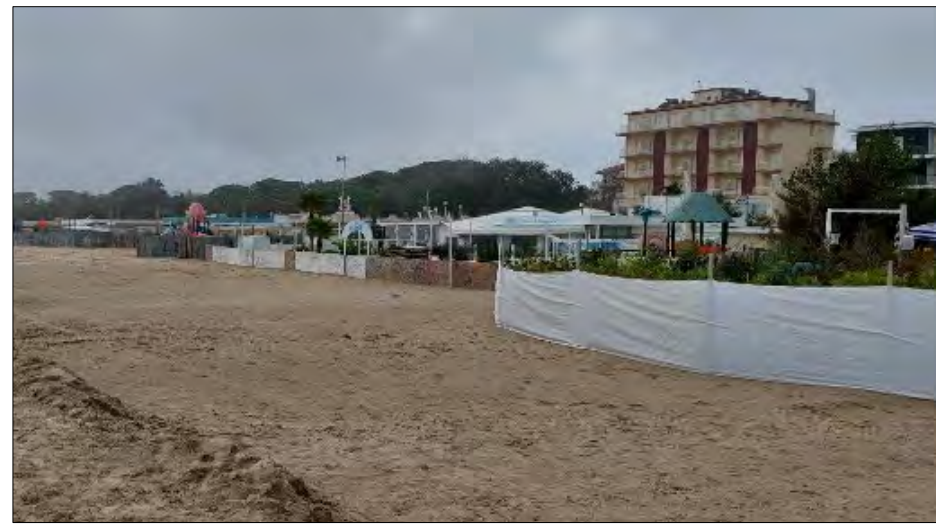
Figura 79: L'area n.15 è caratterizzata da muretti di circa 50cm lato strada e protezioni con dune/onduline a mare.

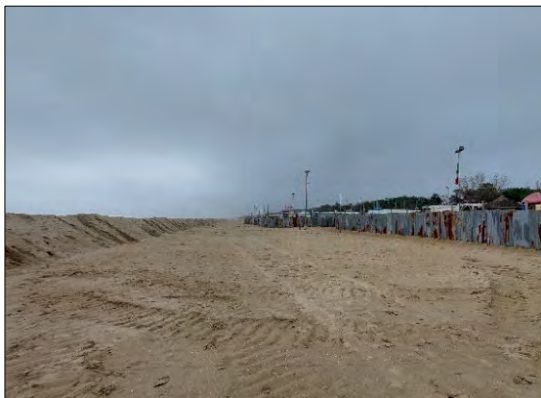
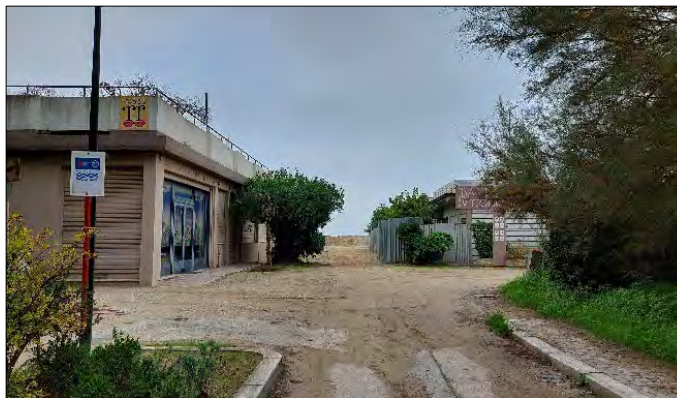
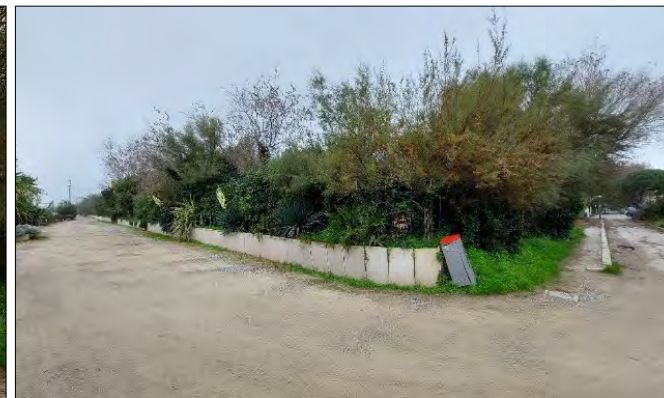
Figura 80: panoramica spiaggia e retrospiaggia in area 16

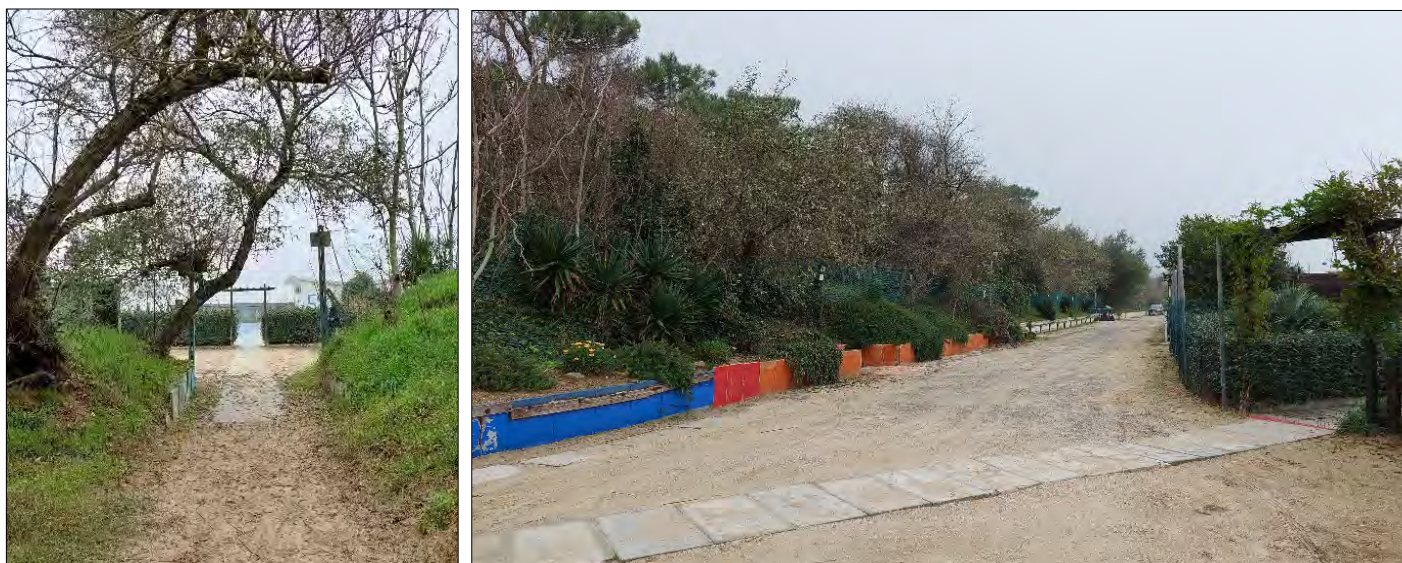
Figura 82: Dettagli dei varchi e delle aree retrostanti gli stabilimenti nella zona del punto 31

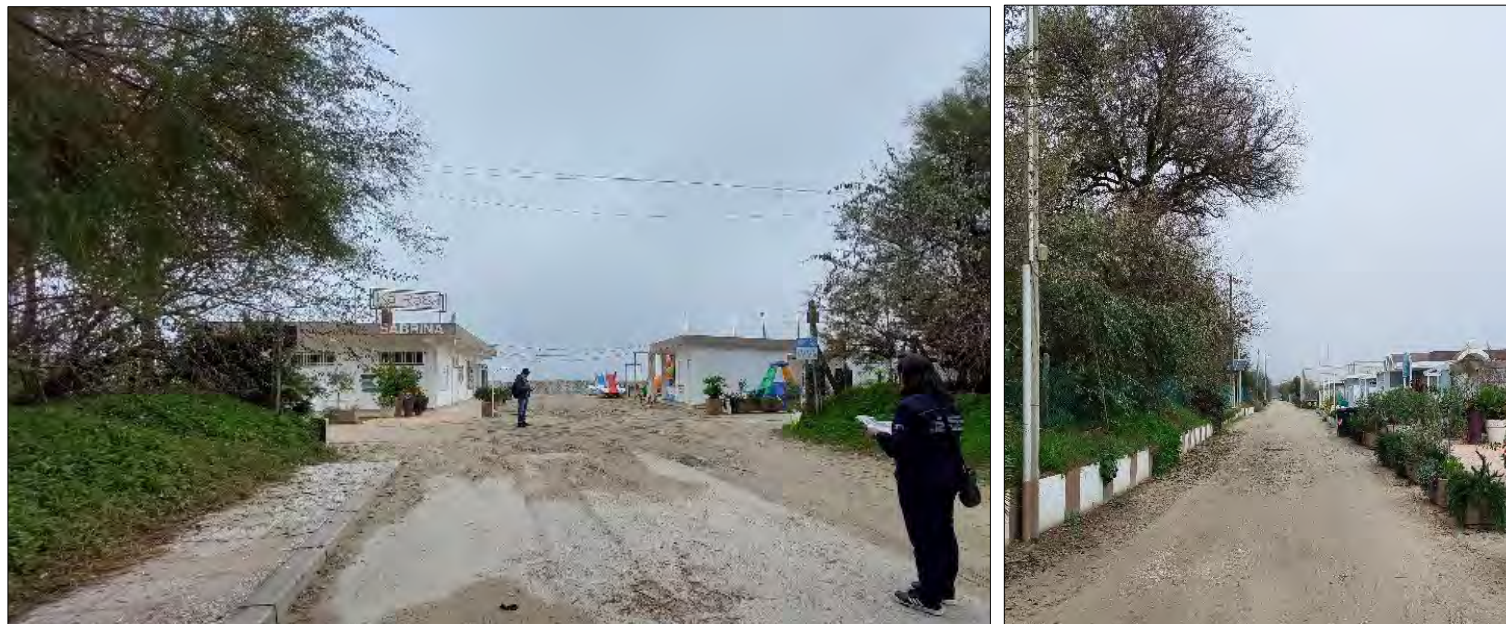
39	Tagliata	P2	varco duna	argine invernale	bosco	2	Strada accesso spiaggia Q<1.8 m. Dietro ai bagni rilevato vegetato

Figura 83: Dettagli dei varchi e delle aree retrostanti gli stabilimenti nella zona del punto 39

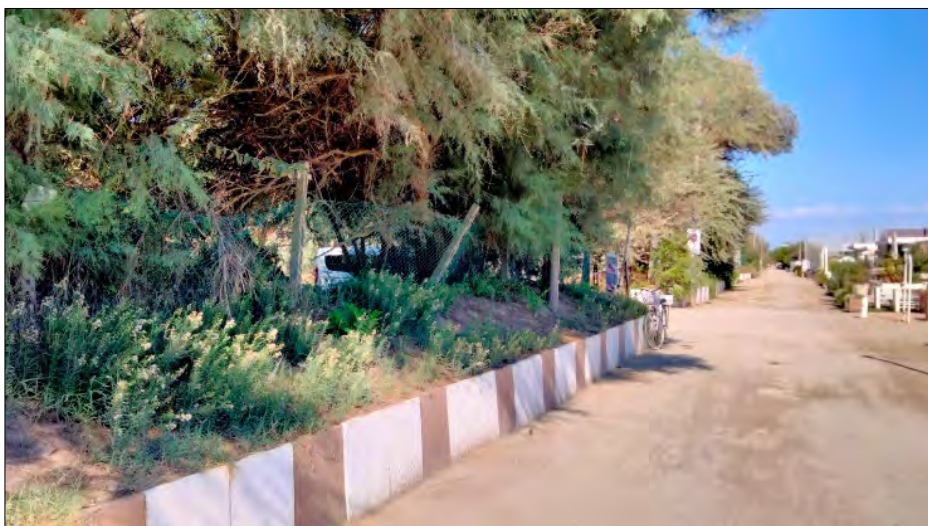
Figura 88: tipologia di muretto lungo l'arenile demaniale in prossimità del varco 2

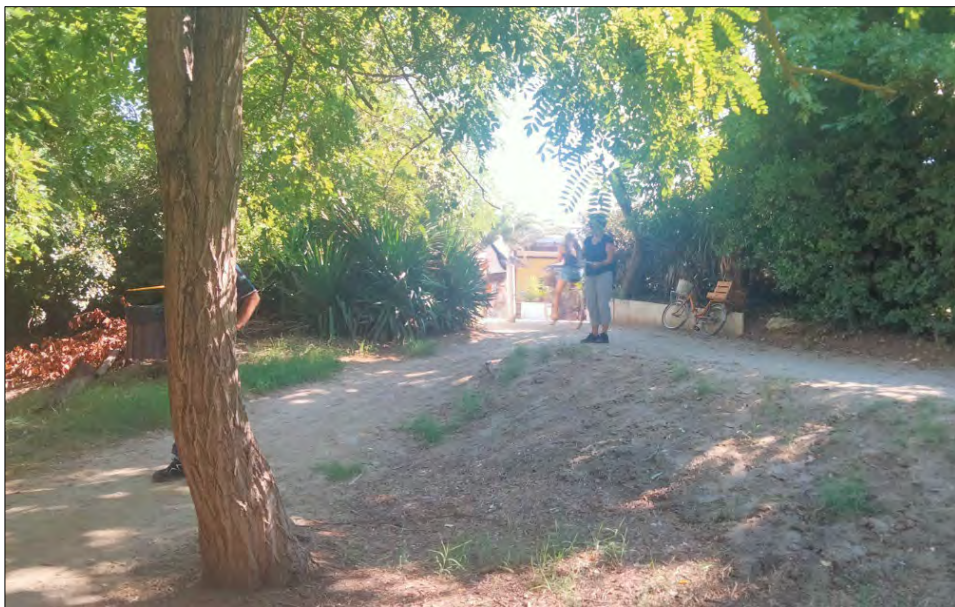
Figura 89: Veduta varco 3 dove manca un'ideale predisposizione alla chiusura in caso di allagamento da mareggiate e dove le pendenze non impediscono l'ingresso nell'entroterra, in questo caso costituita dalla pineta.

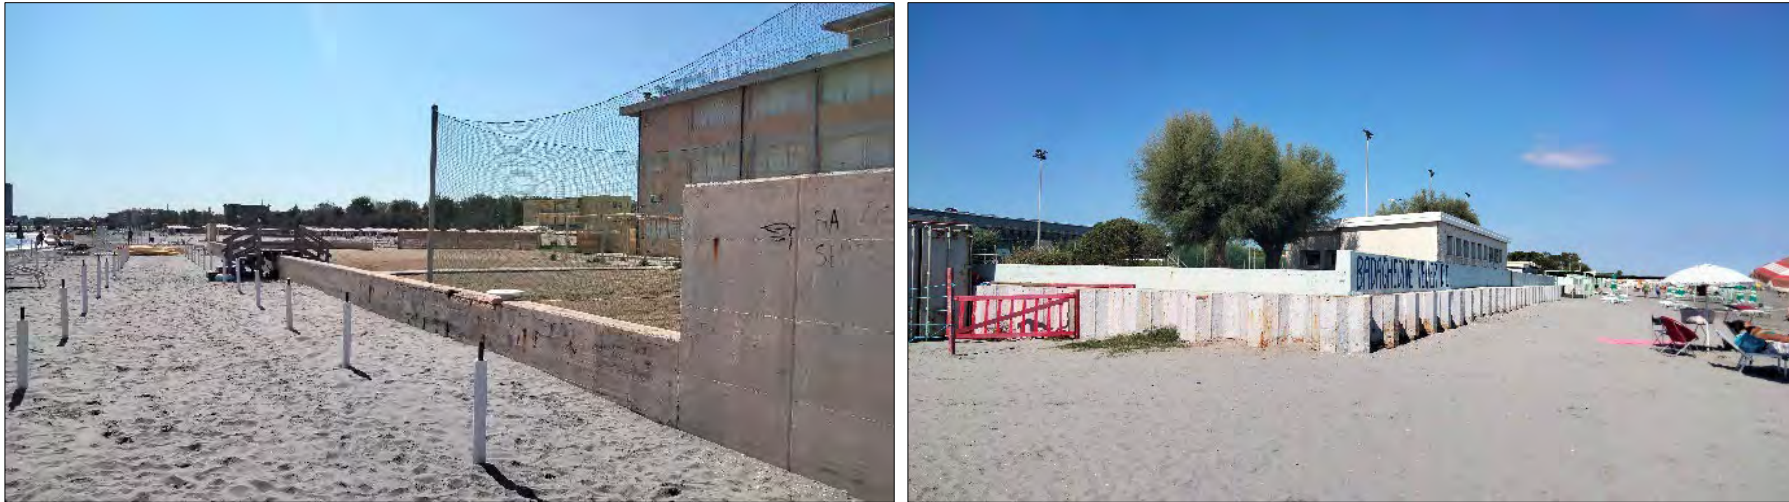
Figura 91: dettagli delle protezioni individuate in area 4, costituite da tipologie eterogenee e con quote non sempre utili a contrastare l'ingressione marina.

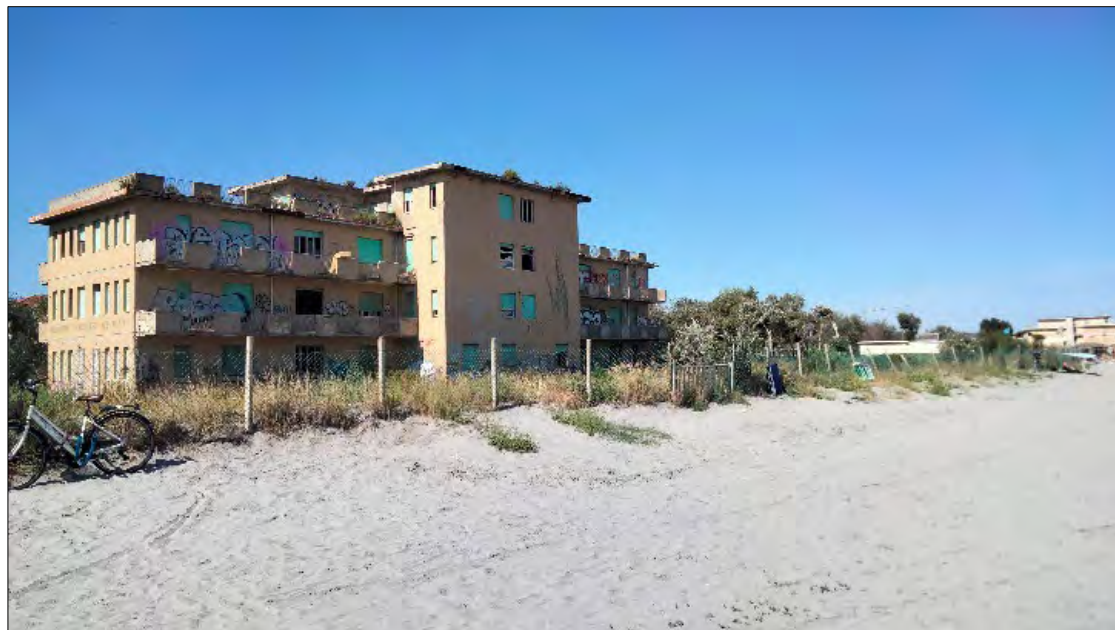
Figura 93: panoramica area n.6 area e del fabbricato Soggiorno Ave Maria.

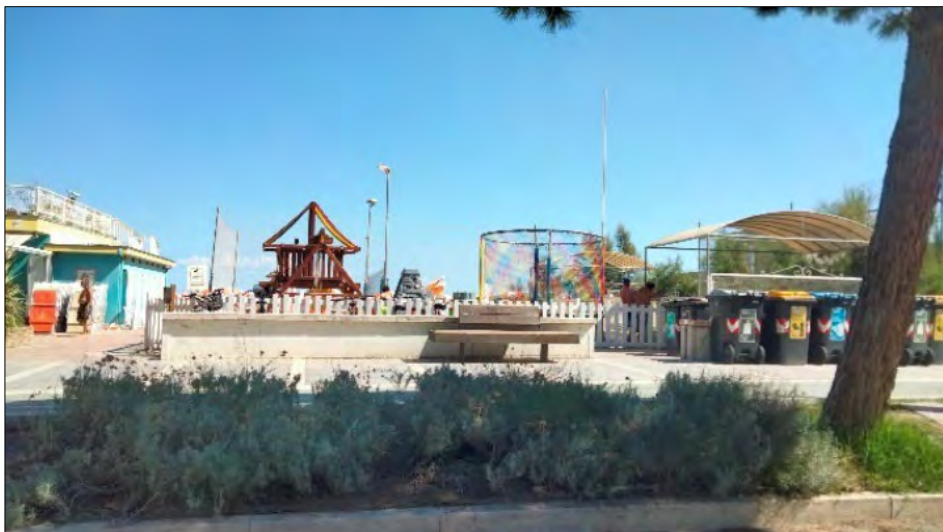
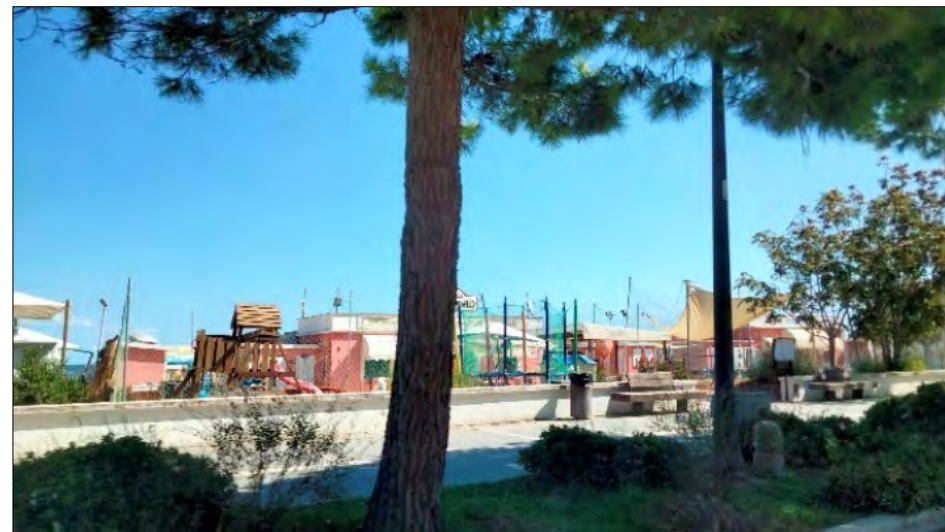
Figura 95: dettagli muretti e varchi lungo V.le Lungomare Ponente in area 8.

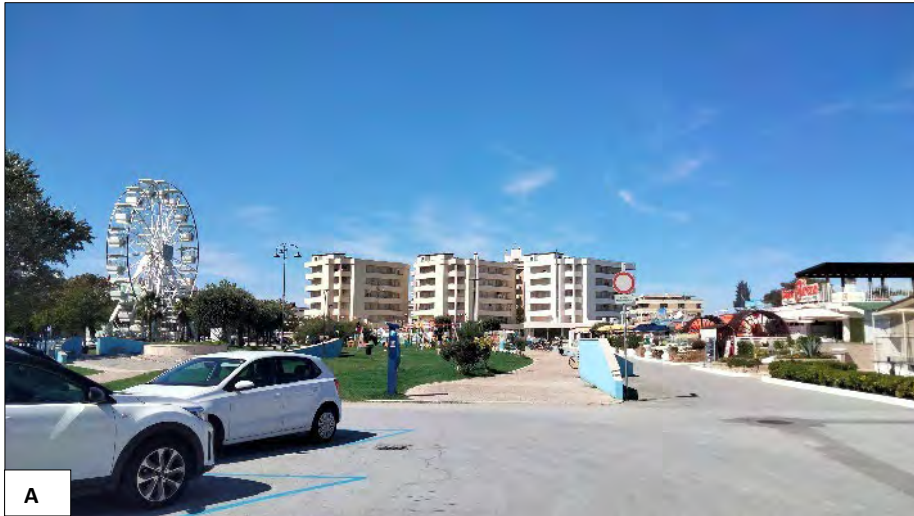
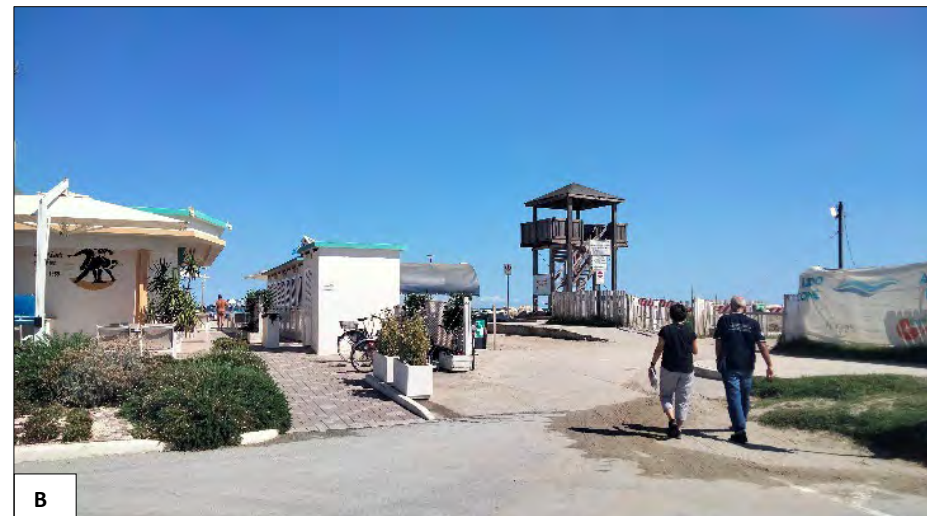
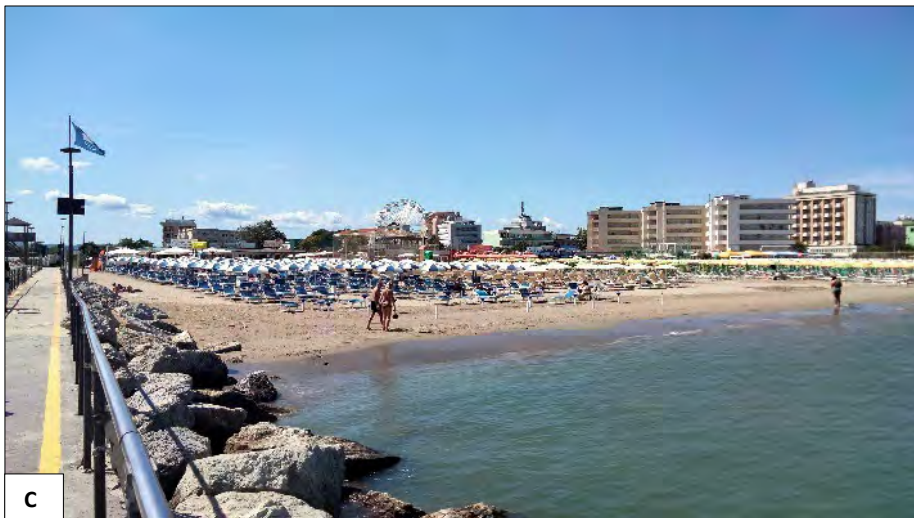
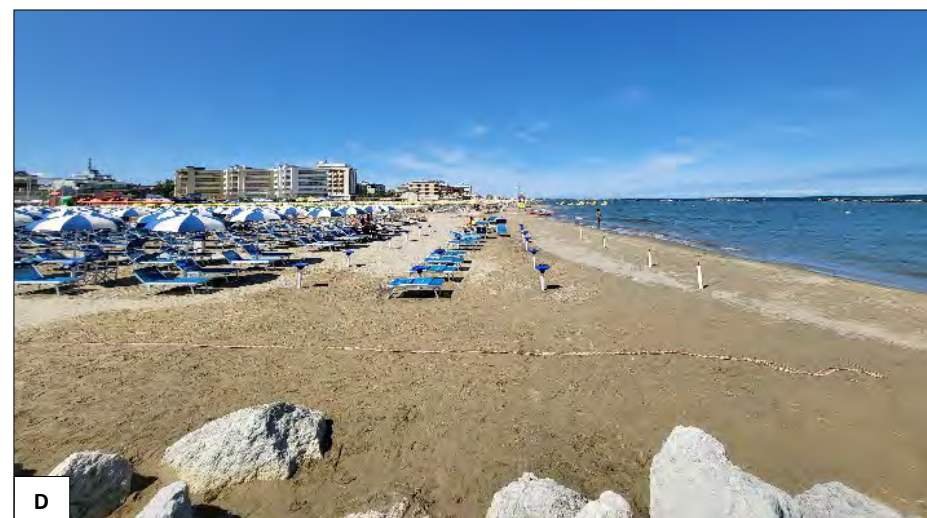
Figura 99: A-B dettagli area 13, zona giardini don Guanella. C-D panoramica presso molo di Ponente sulla foce del Rubicone dove si può notare la vicinanza dell'edificato delle aree 12 e 13 alla linea di riva.

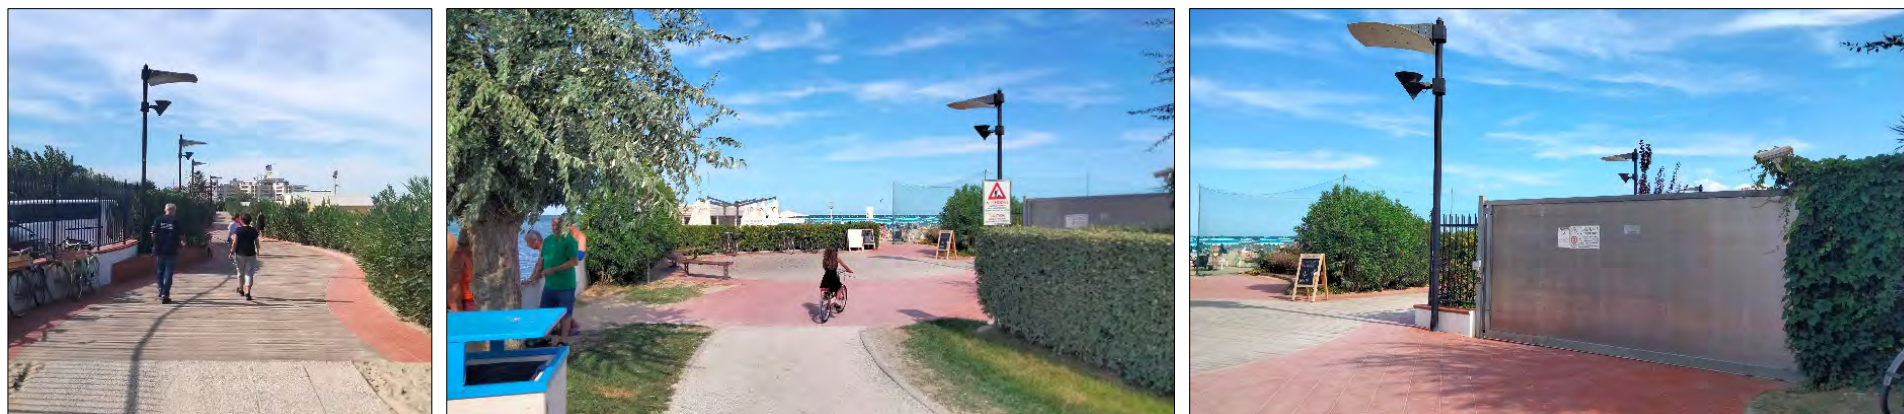
Figura 101: Panoramica situazione nell'area attualmente occupata dal campeggio camping Rubicone (area 14), dove sono stati realizzati camminamenti, muretti e cancellate che sembrano idonee a contenere eventuali allagamenti da mareggiata.

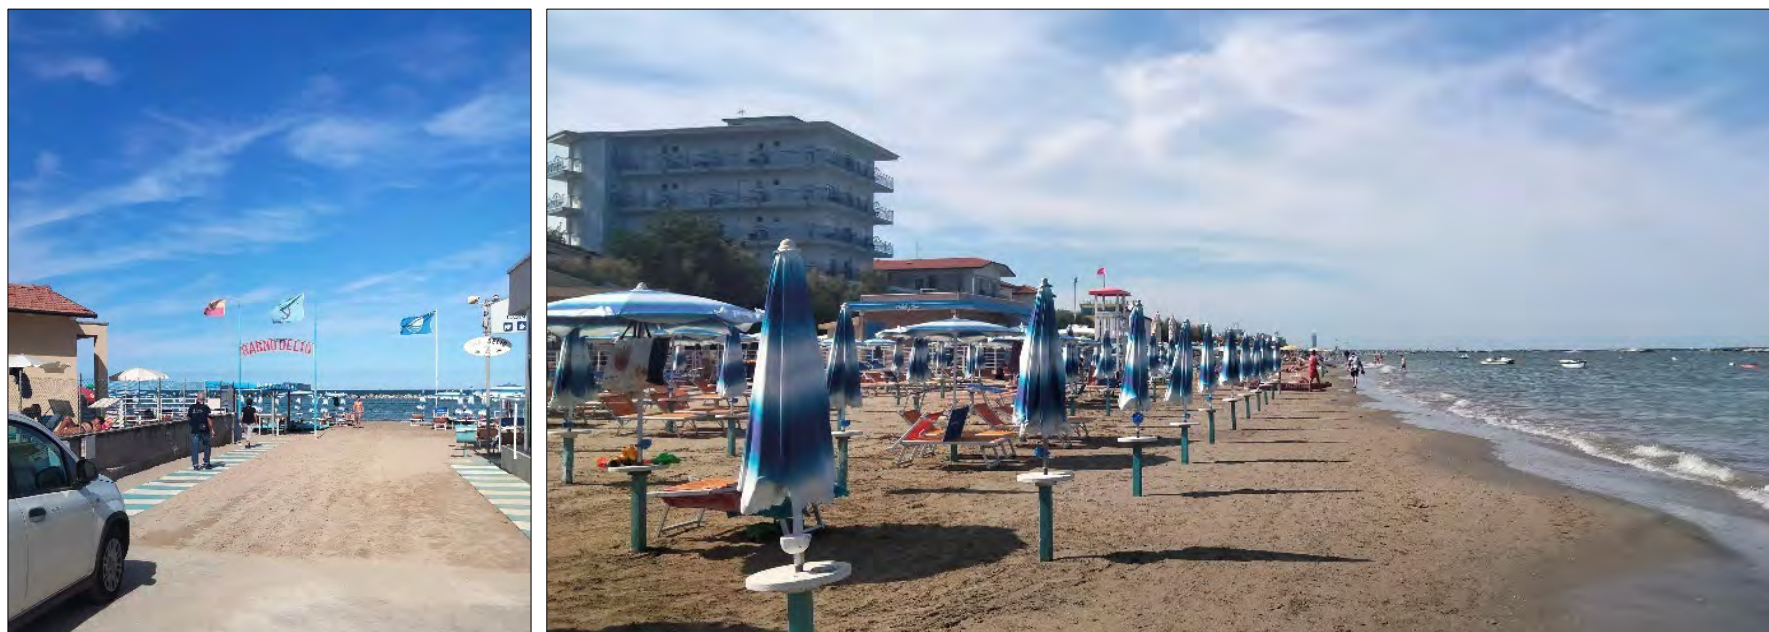
18	San Mauro mare	P3	dosso assente	argine invernale	abitato	1	Area Q<1.5-1.8 m e strade con quote <1.5 m (via Dante, Orsa Minore)

Figura 104: varco 18, anche in questo caso la linea di riva è a poche decine di metri dai muretti delle abitazioni/esercizi commerciali.

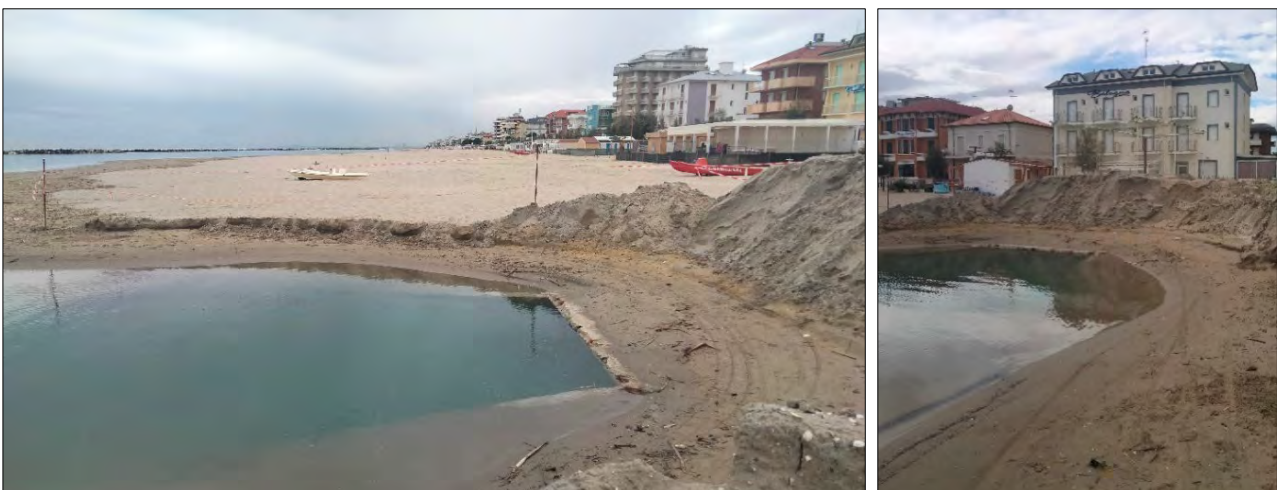
Figura 105: canale di scolo a Bellaria Igea marina che nell'area dell'Hotel Bologna ha recentemente creato un allagamento a causa della presenza della duna invernale che impediva il corretto deflusso.

Un'ulteriore criticità riguarda i tratti in cui sono presenti scarichi di acque bianche sulla spiaggia, i quali, in occasione di eventi meteorici intensi, possono causare allagamenti (Figura 105). In tali punti è fondamentale garantire che la duna invernale sia correttamente realizzata, assicurandone la costruzione sempre a monte degli scarichi, così da non ostacolare il deflusso delle acque.

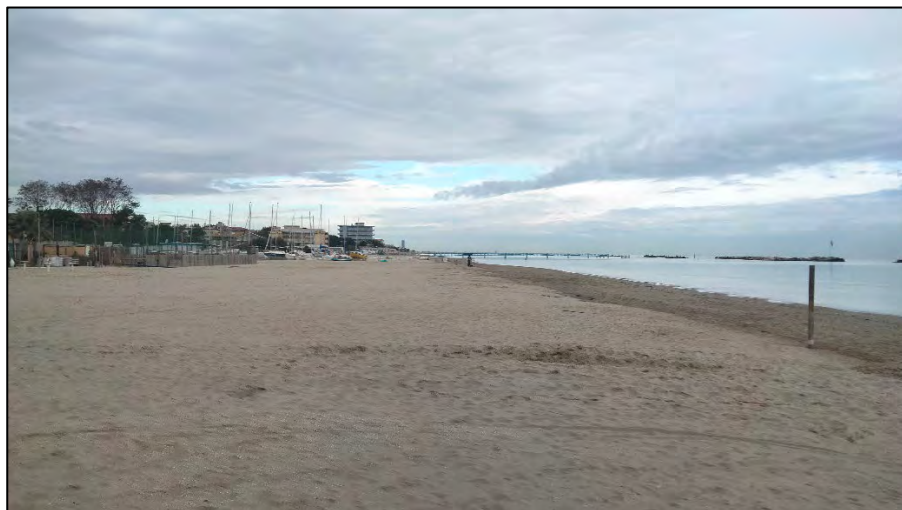
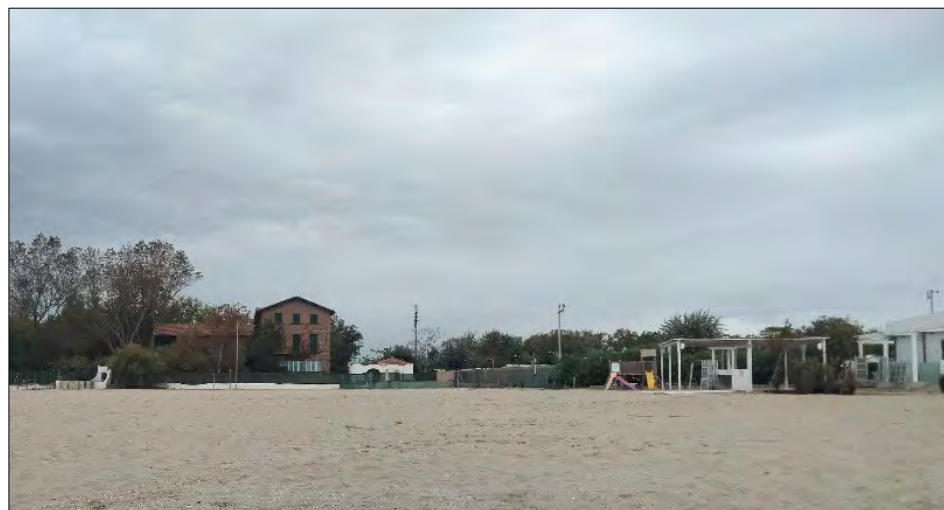
Figura 109: panoramica dell'area n.1, che presenta un ampio tratto di spiaggia ma quote al di sotto del metro s.l.m.

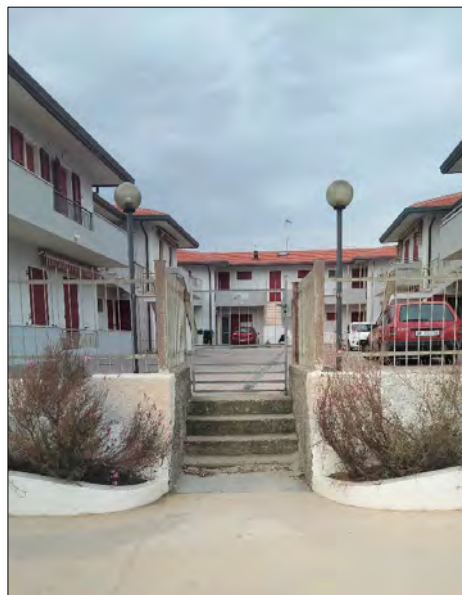
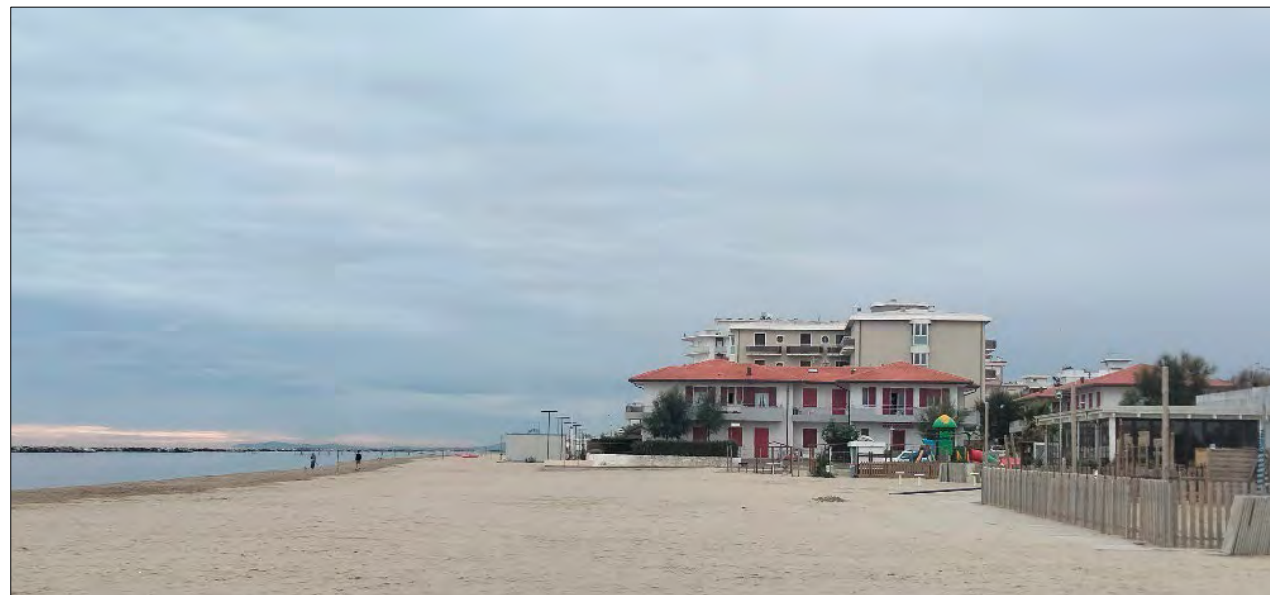
Figura 111: situazione dei caseggiati al tratto 3, rialzati di quasi un metro rispetto al piano spiaggia ma ad una distanza inferiore ai 30 m dal mare

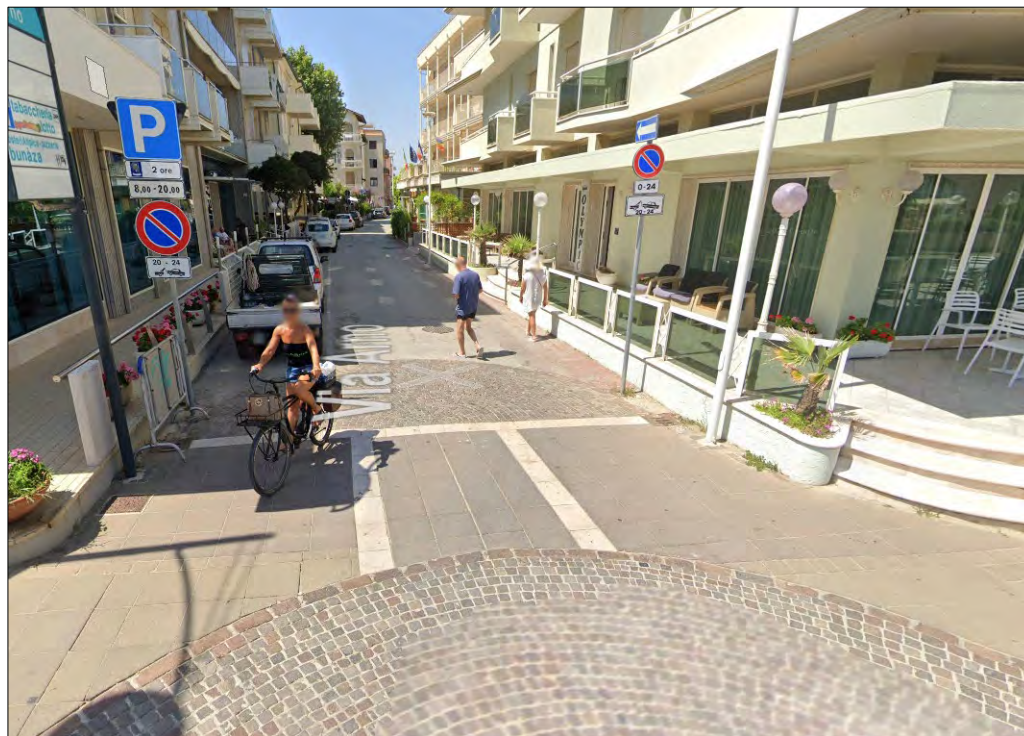
Figura 114: dettaglio varco n.8

PR.	LOC.	PGRA	TIPO	PROTEZ.	CONTESTO	CRITICITÀ	NOTE
8	Bellaria	P2	dosso assente	argine invernale e scogliere parallele emerse	abitato	1	Serie di incroci stradali a Q<1.8 m situati di fronte ai muretti lungomare con varchi non presidiati (via Arno)
9	Bellaria	P2	dosso assente	scogliere parallele emerse	abitato	1	Serie di incroci stradali a Q<1.8 m situati di fronte ai muretti lungomare con varchi non presidiati (via Brenta)
10	Bellaria	P2	dosso assente	argine invernale e scogliere parallele emerse	abitato	1	Serie di incroci stradali a Q<1.8 m situati di fronte ai muretti lungomare con varchi non presidiati
11	Bellaria	P2	dosso assente	argine invernale e scogliere parallele emerse	abitato	1	Serie di incroci stradali a Q<1.8 m situati di fronte ai muretti lungomare con varchi non presidiati

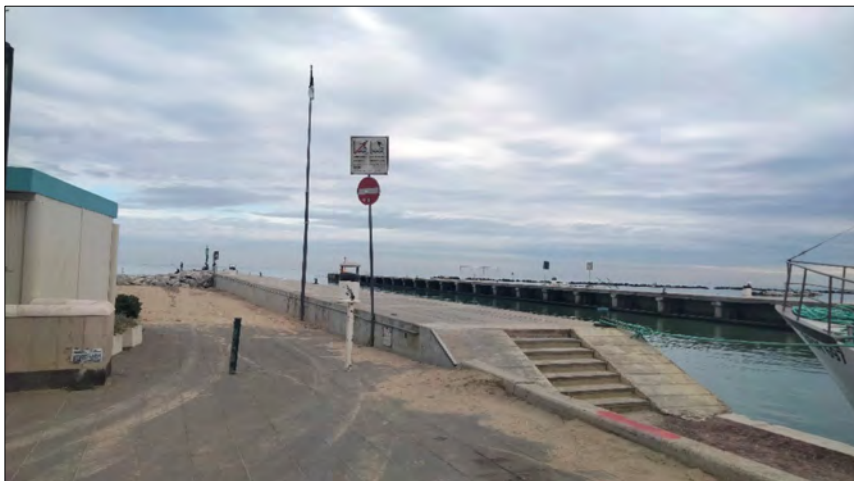
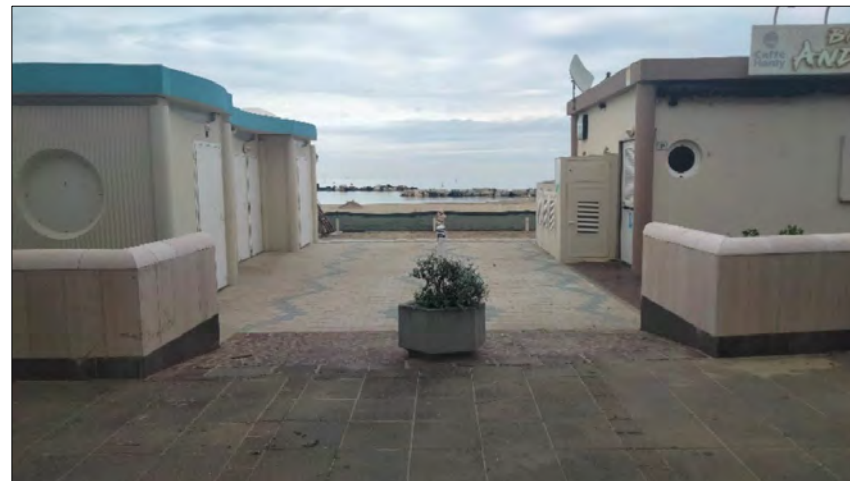
12	Bellaria	P3	dosso assente	scogliere emerse e muretti	abitato	1	Strada lungo foce Uso con $Q < 1.5$ m. In inverno realizzata duna a chiudere l'accesso. Tutti i bagni hanno muro con varchi ampi non presidiati
13	Igea	P2	dosso assente	argine invernale a tratti e scogliere emerse	abitato	1	$Q < 1.8/1.5$ m, progressivamente inferiore verso SE. Frequenti allagamenti dal porto canale fino alla strada. In inverno create barriere con tavole da carpenteria. Verso sud muretti a tergo dei bagni $H \approx 75$ cm, varchi chiusi con tavole. Muretto termina zona del bagno 64

Figura 116: Varco lungo la foce Uso al punto 12 ed esempio di come è stato realizzato il lungomare procedendo dalla foce verso nord, con muretti bassi e ampi punti di accesso non presidiati.

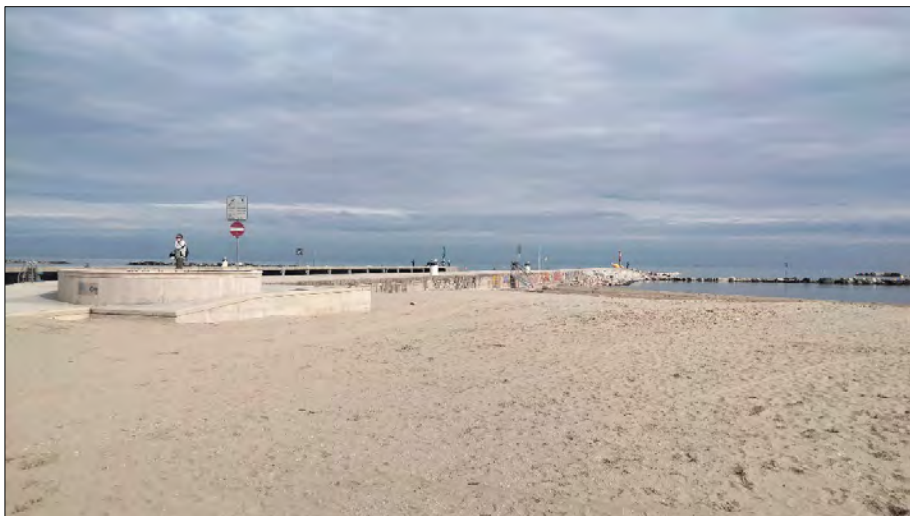
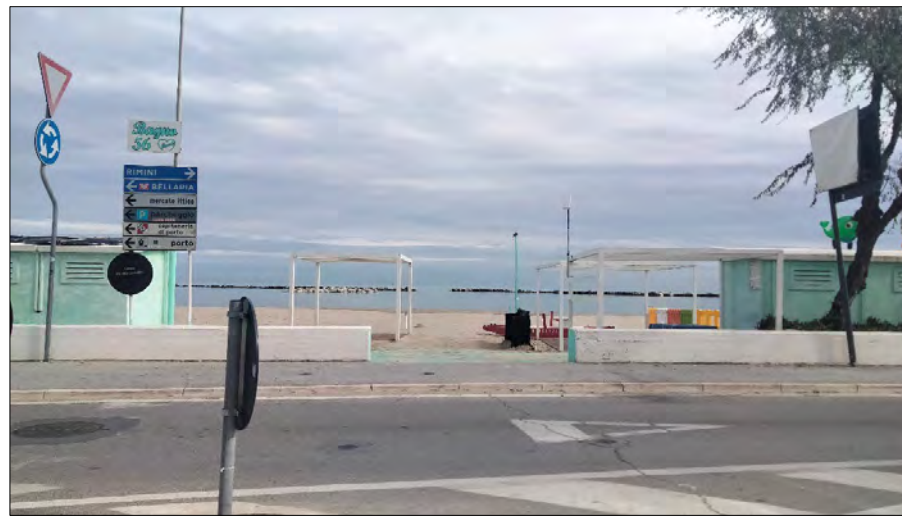
Figura 117: Veduta dell'area e del lungomare a sud della foce del fiume Uso (area 13).
