CARTOGRAFIA
di varchi e punti critici
per ingressione marina
lungo la costa regionale

Aggiornamento dati al 2025

Rapporto tecnico - Obiettivo Operativo AGSS N.7

Attuazione misura PGRA ITN008-DI-036: 'Predisporre ed attivare un programma di censimento e di analisi di varchi e punti critici'

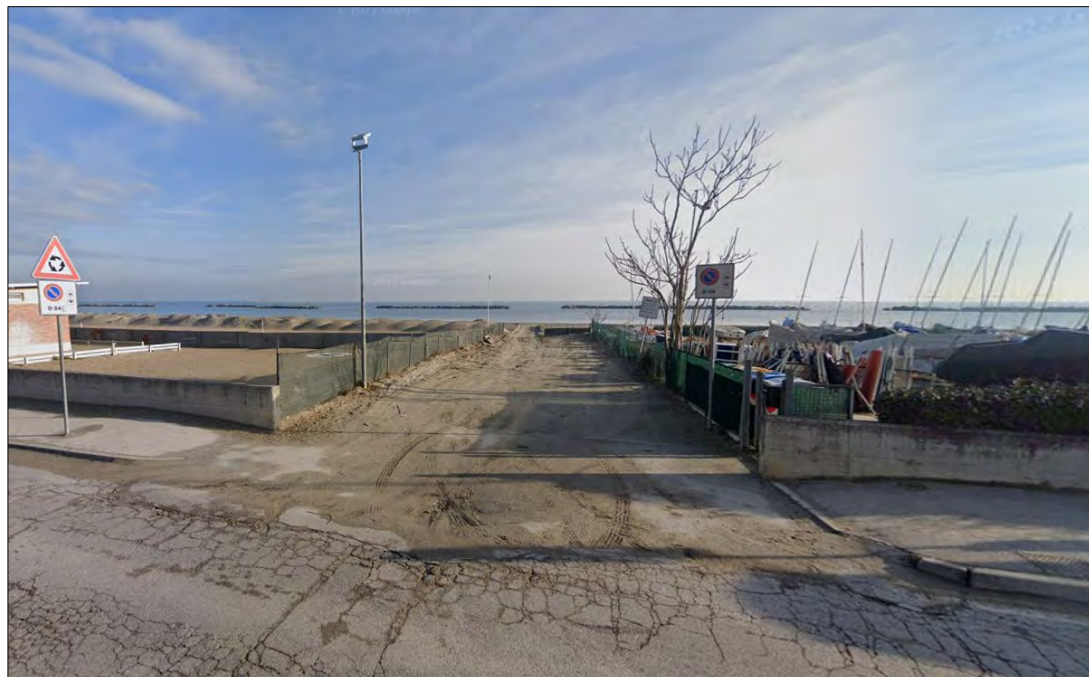
Figura 119: dettaglio varco n.14 (acquisizione invernale da street view).

PR.	LOC.	PGRA	TIPO	PROTEZ.	CONTESTO	CRITICITÀ	NOTE
14	Igea	P1	dosso discontinuo	argine invernale a tratti e scogliere emerse	abitato	3	Stradina accesso spiaggia Q<2.5 m. Muretto basso, chiuso in inverno con tavole se necessario. La questa strada rimane a passaggio libero. Fino a bagno Beky Bay muretti con presidi
15	Igea	P1	dosso<2.5 m	argine invernale a tratti e scogliere emerse	case sparse	3	Strada accesso spiaggia con Qm<2 m adiacente ad area usata come parcheggio a Q<1.1m, ma dosso antistante. Muretto lato mare Q>3 m con varchi chiusi da tavole carpenteria

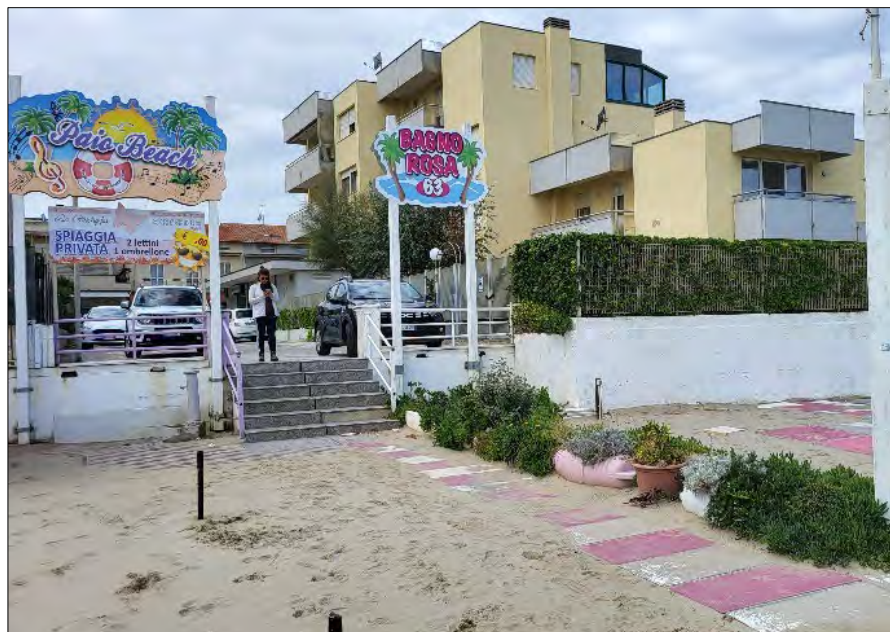
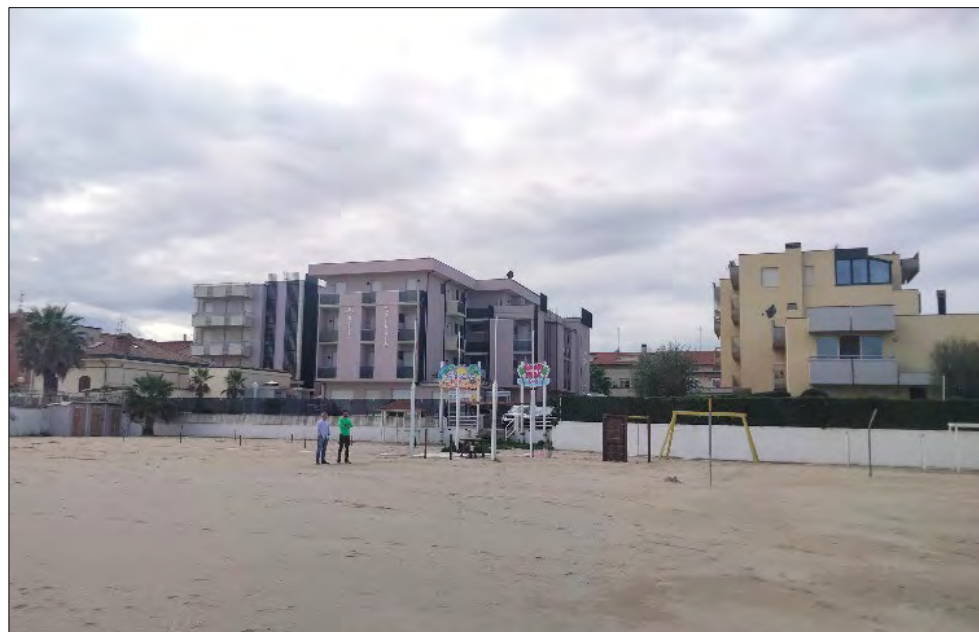
PR.	LOC.	PGRA	TIPO	PROTEZ.	CONTESTO	CRITICITÀ	NOTE
16	Torre Pedrera	P2	edifici fronte mare	argine invernale e scogliere parallele emerse	abitato	2	Edifici elevati rispetto alla spiaggia (gradinate di accesso). Muro altezza variabile 1/2 m
17	Torre Pedrera	P2	edifici fronte mare	argine invernale e scogliere parallele emerse	abitato	2	Edifici elevati rispetto alla spiaggia (gradinate di accesso). Assenza muri di protezione, spiaggia ampia > 70 m e scogliere
18	Torre Pedrera	P2	edifici fronte mare	argine invernale e scogliere parallele emerse	abitato	1	Villa Salus: muretto H < 30 cm a fronte del quale si è formato un accumulo sabbia con vegetazione incipiente, che si raccorda una duna laterale. Cancelli protetti con sacchettature tubolari. Assente argine invernale e spiaggia ampia circa 30 m
19	Viserbella	P2	edifici fronte mare	argine invernale e scogliere parallele emerse	abitato	1	Edifici a quote basse con muretti di protezione ad altezze variabili; cancelli/varchi senza predisposizione presidi

Figura 121: stabili sopraelevati rispetto alla quota spiaggia al punto n.16

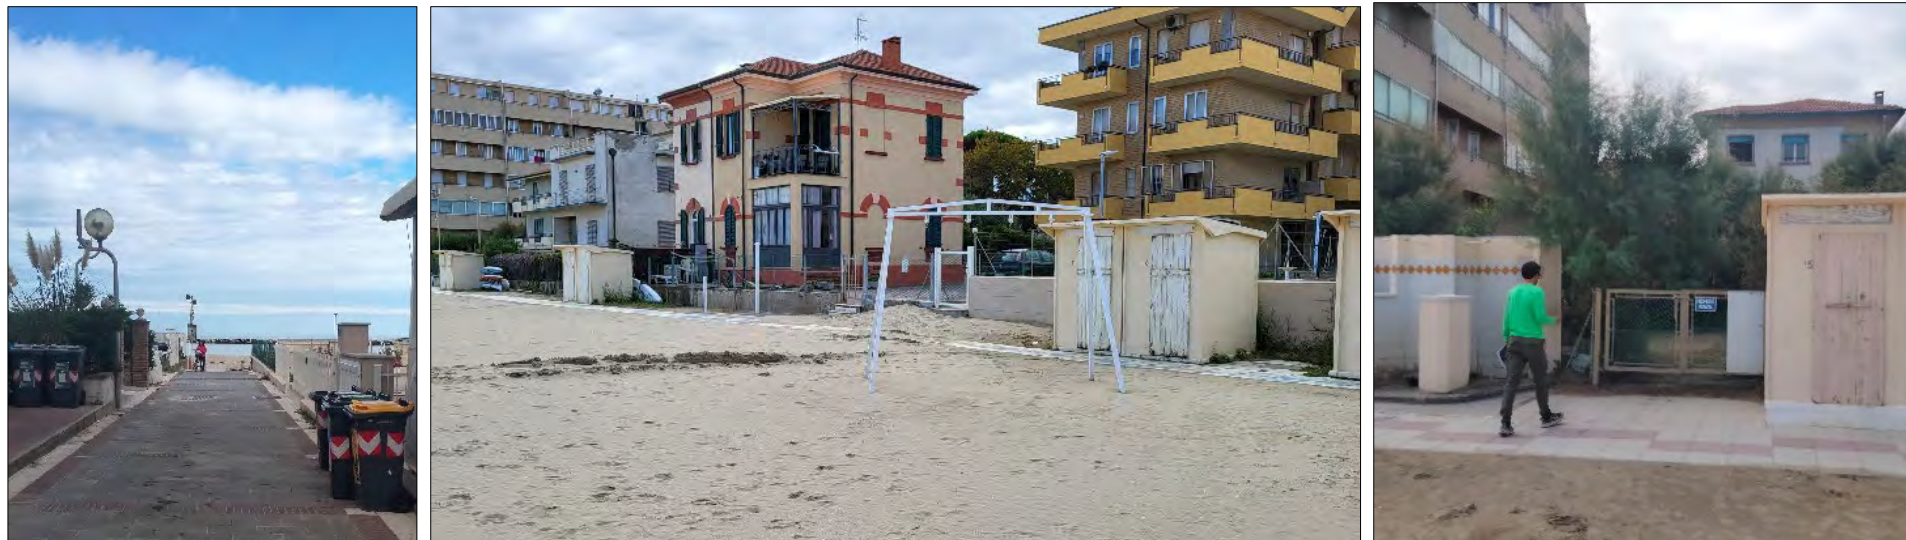
Figura 123: dettagli area di varco n. 19 dove sono presenti muretti piuttosto eterogenei per altezza e tipologia, e accessi alle abitazioni/alberghi con cancelli che non consentono idonea protezione in caso di ingressione marina.

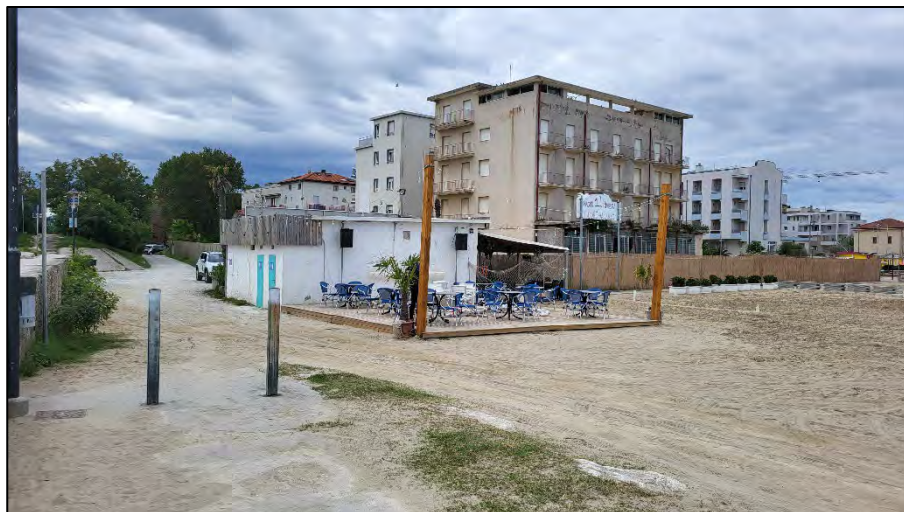
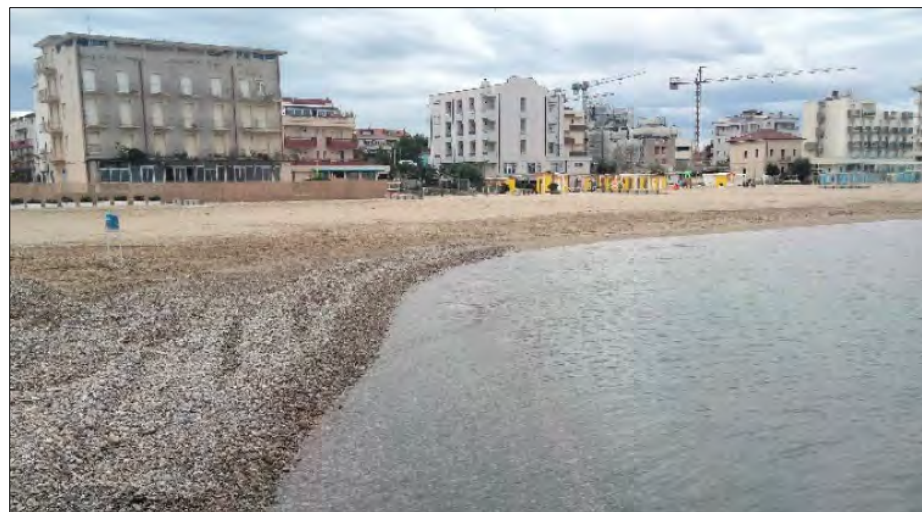
Figura 125: dettagli aree di criticità n.21.

PR.	LOC.	PGRA	TIPO	PROTEZ.	CONTESTO	CRITICITÀ	NOTE
21	Rivabella-Foce Marecchia	P2	edifici fronte mare	argine invernale	abitato	2	Muretti bassi con rete di protezione. Zona accumulo ghiaia da alluvione foce Marecchia, spiaggia ampia
22	Rimini san Giuliano	P2	dosso assente	argine invernale	abitato	1	Quote generalmente basse $Q_m < 1.5$ e prive di protezione
23	Rimini porto	P2	dosso assente	opere portuali	servizi	2	$Q < 1.5$ m; zona frequentemente allagata
24	Rimini porto	P2	dosso assente	opere portuali	abitato	2	$Q < 1.5$ e assenza muretti. Utile una verifica puntuale quote
25	Rimini	P2	quote spiaggia	argine invernale	servizi	3	Spiaggia $Q_m < 1-1.5$ m; solo stabilimenti esposti a P2, allagamenti con mareggiate abbastanza frequenti
26	Rimini	P2	quote spiaggia	argine invernale	servizi	3	Spiaggia con tratti a $Q_m < 1.5$ m, allagamenti con mareggiate abbastanza frequenti

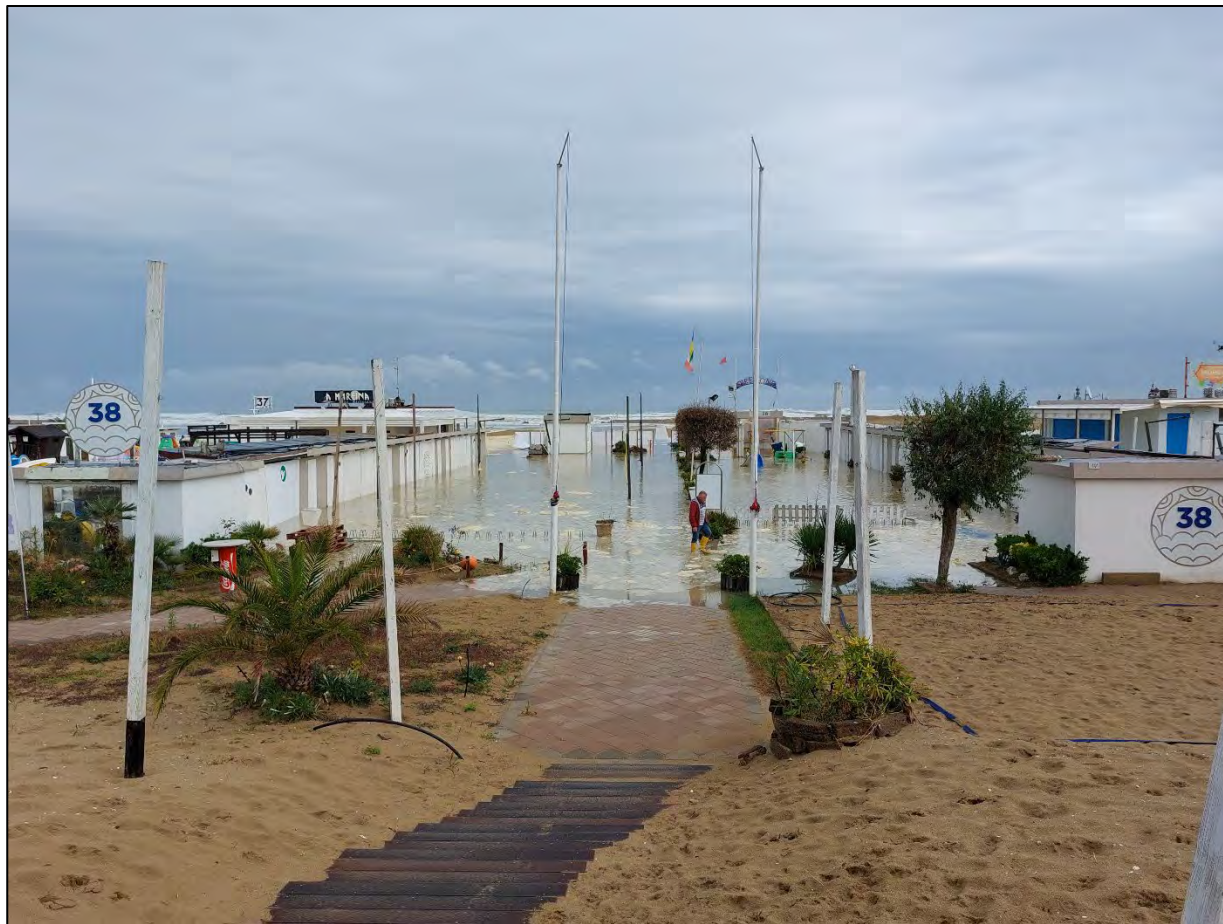
26	Rimini	3	areale	Spiaggia con tratti a Qm<1.5 m, allagamenti con mareggiate abbastanza frequenti
27	Riccione porto	3	puntuale	Q<1.8-2 m. Da verificare continuità dei muretti
28	Misano	3	areale	Verificare se i muretti sono continui nella colonia Fusco
29	Misano	3	areale	Q<2/2.5 m. Frequenti allagamenti dei bagni. Verificare protezioni edifici
30	Misano	2	areale	Q<2/2.5 m. Frequente allagamento parcheggio; durante le mareggiate l'onda scavalca l'opera radente e il muretto retrostante

Figura 127: allagamento in occasione di una mareggiata nel tratto dell'area 26

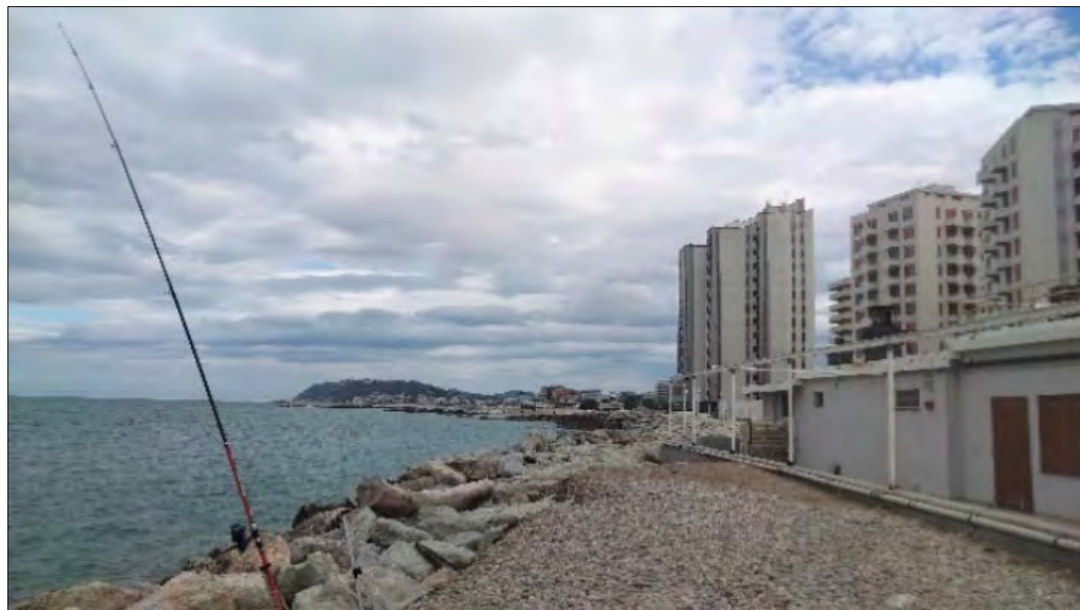
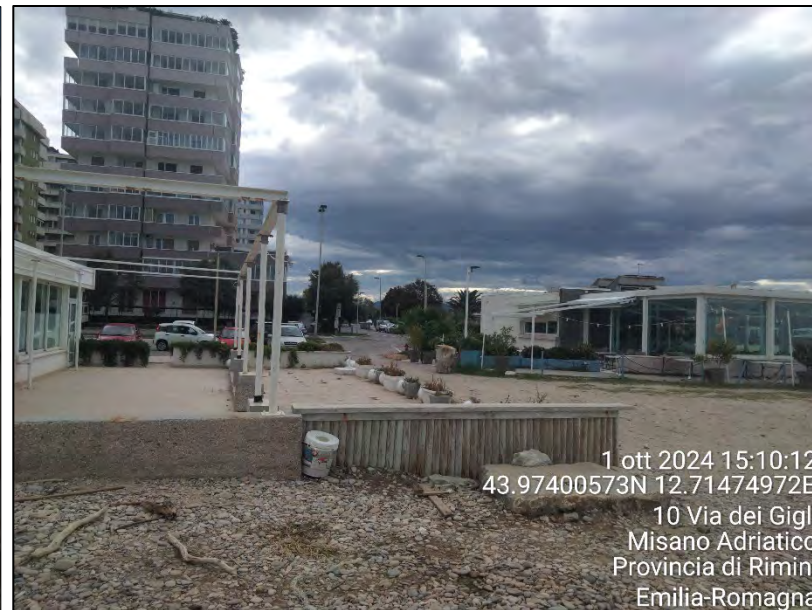
Figura 129: panoramica punto n.30 dove è frequente l'ingressione marina in occasione di mareggiata
