**SISMA 20.05.2012**

**IL CASO DI SANT'AGOSTINO – SAN CARLO**

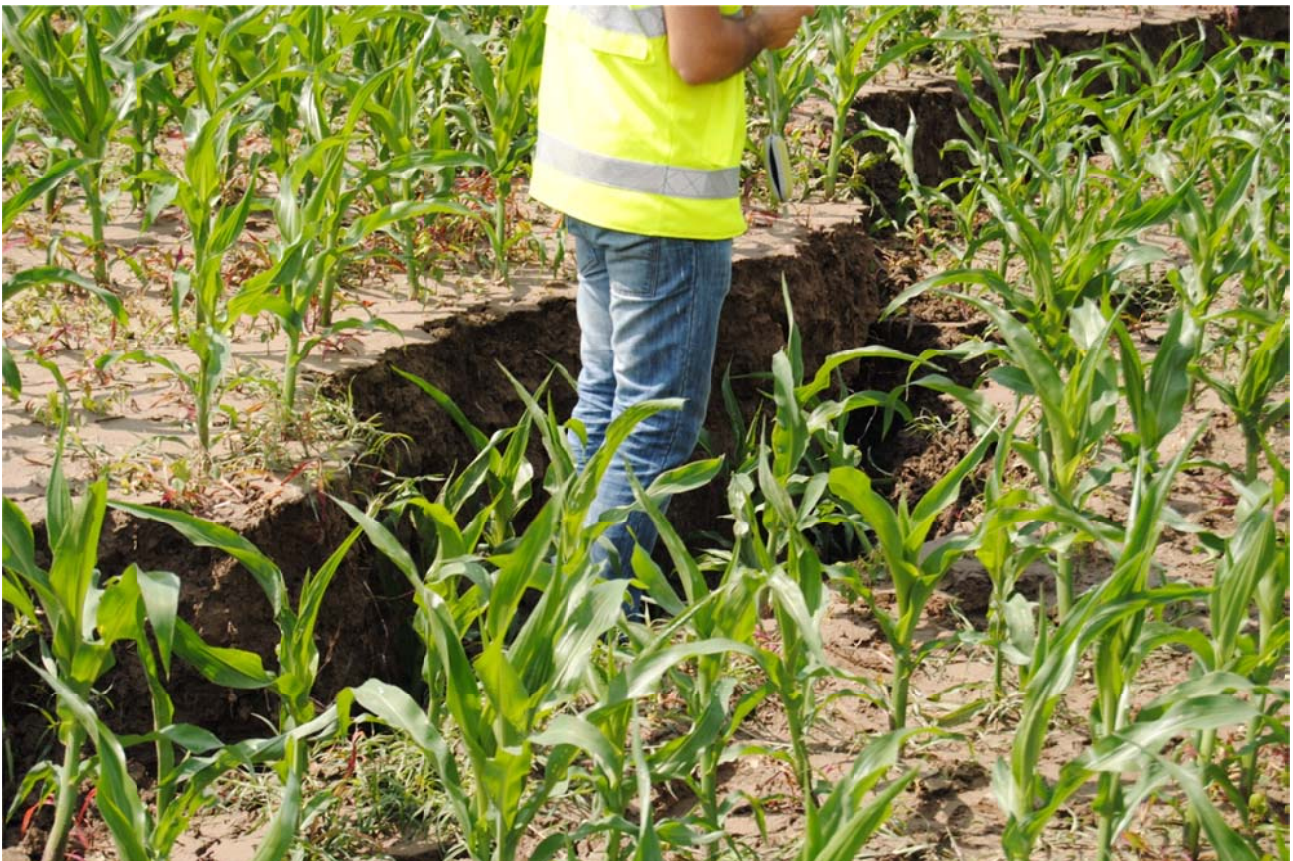
Via Morandi

Le zone di via De Gasperi, via Morandi, Parco Mendes e via Risorgimento, tra via Gramsci e via del Lavoro, sono state interessate da diffusi e gravosi fenomeni di liquefazione, scavarnamenti e fessurazioni profonde. Il rischio geotecnico è elevato e l'area è considerata particolarmente a rischio

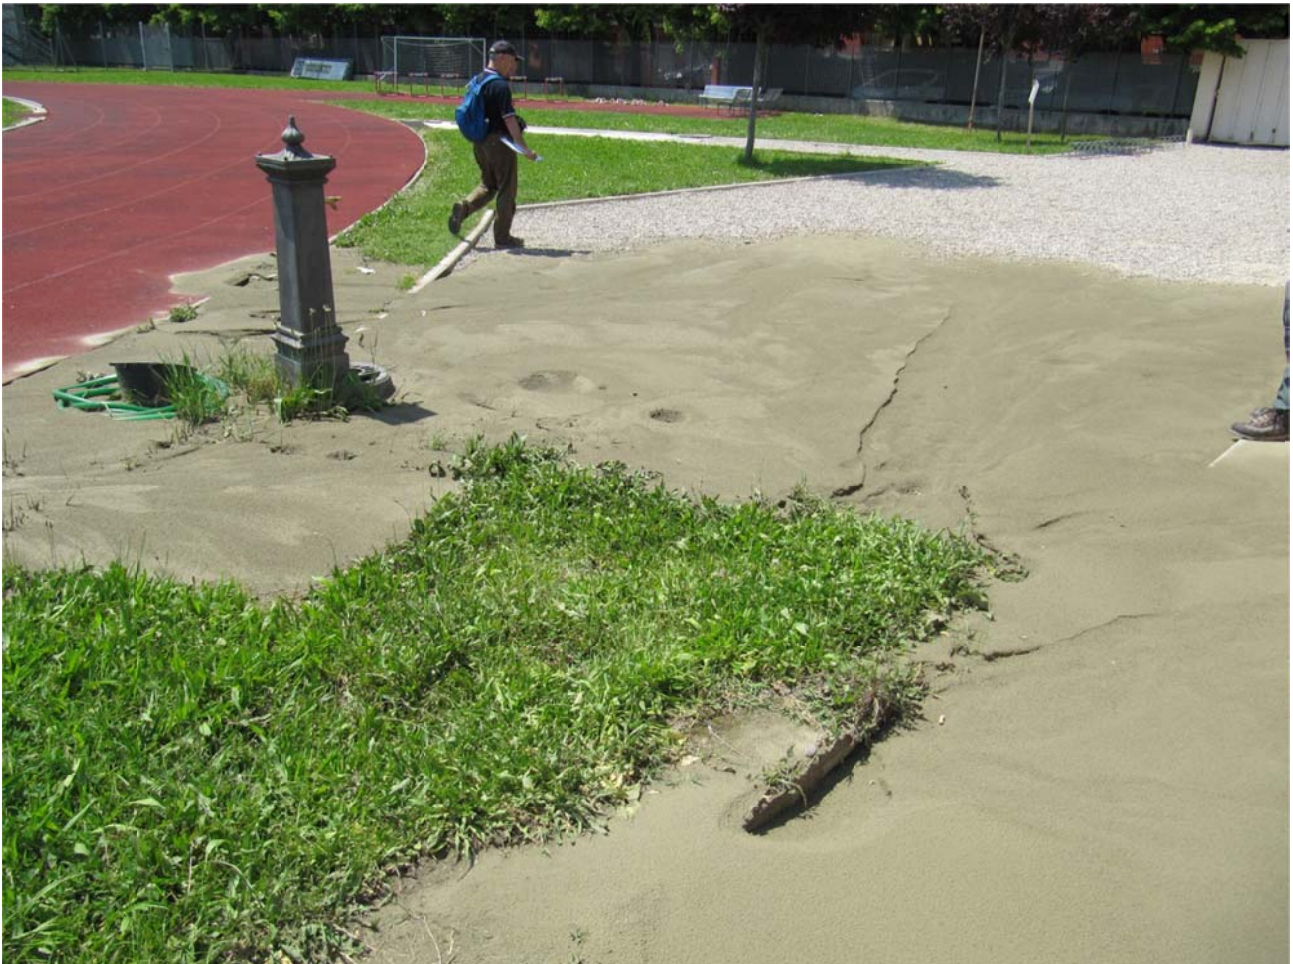
San felice sul Panaro, 20.05.2012, Stadio Comunale

Il sisma del 20.05.2012 ha innescato fenomeni di liquefazione anche a S. Felice sul Panaro diffusi, ma non pericolosi, riattivatisi a seguito del terremoto del 29.05.2012, come documentato nel seguito. Le foto sono state scattate pochi minuti dopo il forte sisma delle ore 9.
