**PI15060 -LAVORI URGENTI DI CONSOLIDAMENTO DEI DISSESTI DI
VERSANTE PER IL RIPRISTINO DELLA STRADA COMUNALE VIA
MERLARA IN COMUNE DI MONTIANO (FC)**

PROGETTO ESECUTIVO

RELAZIONE GEOLOGICA E GEOTECNICA

Elaborato n.2

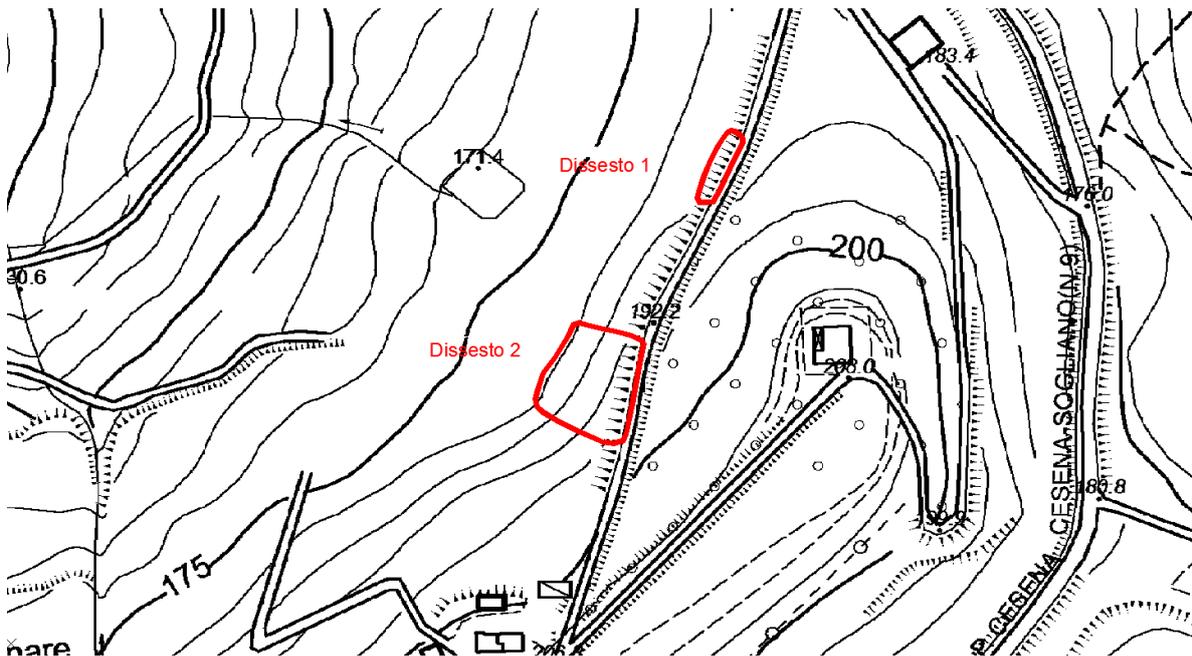
L'area si pone a ridosso di una scarpata di origine antropica modificata per la realizzazione della viabilità comunale subito a sud dell'abitato di Montiano. Si tratta di due dissesti denominati dissesto 1 (lunghezza circa 30 metri, vedi carta sottostante) e dissesto 2 (lunghezza circa 40 metri), avvenuti e/o riattivati tra il 2012 ed il 2014

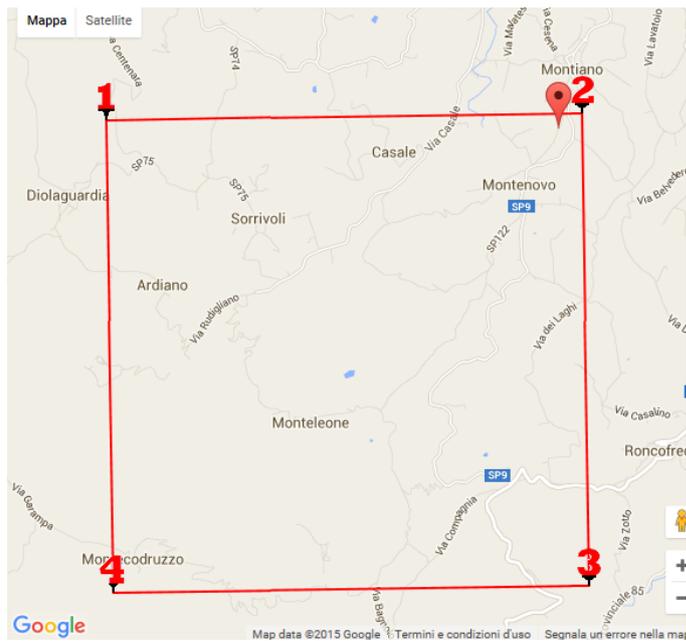
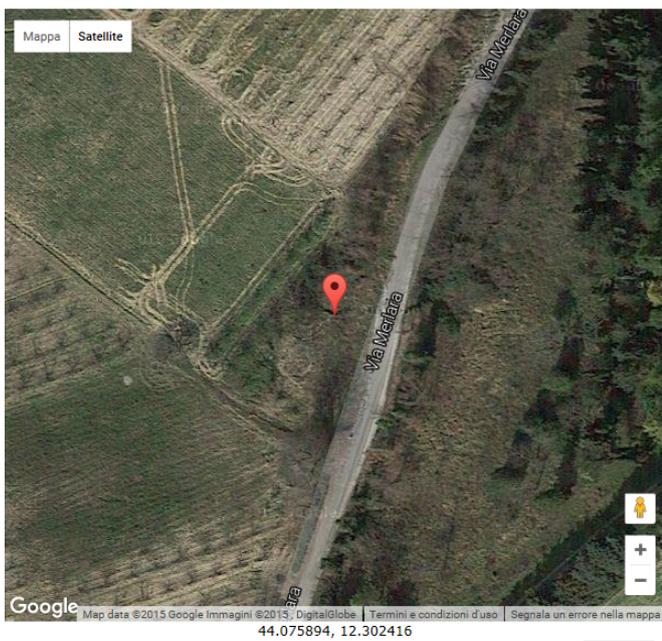
Dissesto 1

L'origine del dissesto sembra sia stata causata dall'arrivo di acque d'infiltrazione dai terreni permeabili soprastanti la viabilità e, verosimilmente, da quella che riesce a raggiungere ed a transitare all'interno della sabbietta delle reti tecnologiche ubicate al di sotto del manto stradale, più evidente per il dissesto 1. In entrambi i casi, la chiusura, parziale o totale, del fosso di scolo stradale sul lato a monte, è sicuramente corresponsabile dell'accadimento del dissesto idrogeologico. Poiché nel dissesto 2 i terreni sciolti sono privi di acqua, si può supporre che il suo innesco sia stato causato dalla presenza di acque di falda temporanea del tutto effimera infiltratesi superficialmente e scolatesi al termine delle precipitazioni.

La finalità degli interventi è di consolidare il tratto stradale lesionato con rafforzamenti tramite pali trivellati in cls ammortati all'interno del bedrock sismico e drenati a tergo, assieme alla sistemazione morfologica (riprofilatura) ed idrogeologica (rete idrica superficiale ed inerbimento del tratto di versante dissestato) delle scarpate a valle di Via Merlara, oltre alla sistemazione del fosso stradale lato monte della viabilità, attualmente interrotto per la presenza di detrito distaccatosi dalla piccola scarpata di monte, che prevede anche la sua sistemazione tramite riprofilatura ed eliminazione delle essenze arboree presenti nell'area dissestata.
