# Nuova perimetrazione di area a rischio di frana nel comune di Modigliana, Località: Vico – via dei Frati.

A seguito della attivazione del fenomeno franoso avvenuto nel febbraio-marzo 2015 e delle risultanze della documentazione storica, delle indagini, dei rilievi e degli elaborati prodotti dal Consorzio di Bonifica della Romagna Occidentale e dall'Università di Bologna, e dal rilievo a cura della Segreteria Tecnica di questa AdBRR, è emersa la necessità di inserire una nuova perimetrazione del rischio di frana della località in oggetto nel PSRI.

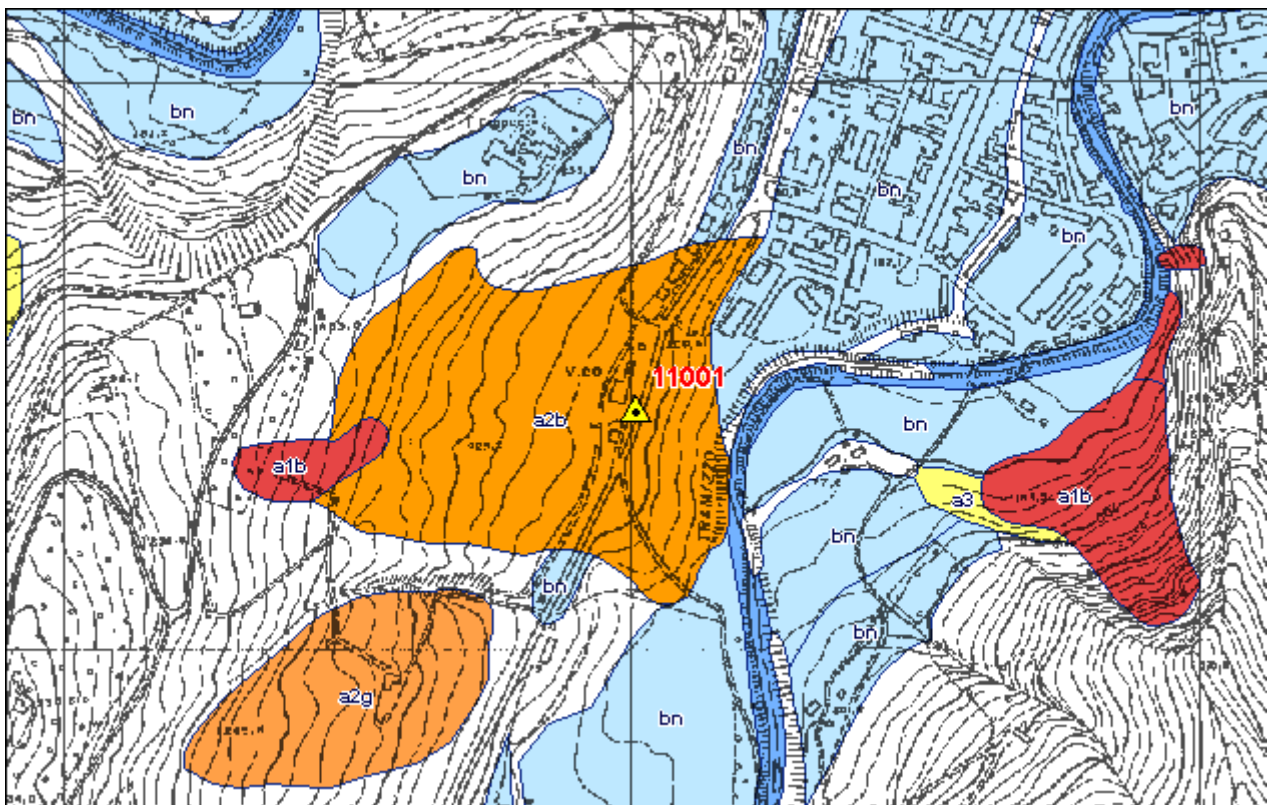
Identificativo Frana 11001

La frana interessa il membro di Modigliana della Formazione Marnoso-Arenacea e secondo la cartografia geologica interessa un deposito di frana preesistente (Fig. 2). Si tratterebbe quindi di una riattivazione. Nell'archivio storico delle frane, la frana ha l'identificativo n.11001 e risulta aver subito ben 8 riattivazioni negli ultimi 70 anni: 16/04/2005, 19/4/2001, 26/11/1991, 18/07/1990, 28/08/1989, 31/05/1968, 02/12/1966, 29-31/05/1939.

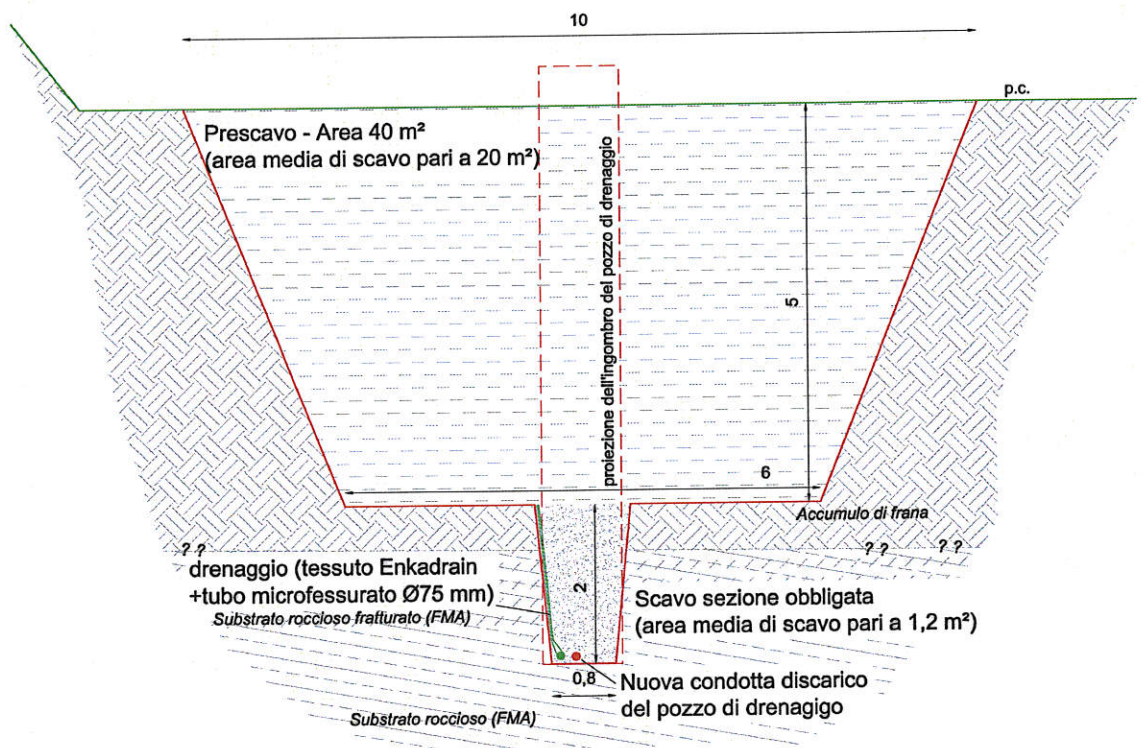
##### Sezione di scavo nelle vicinanze del pozzo di drenaggio

Nella trincea di scavo per la posa della suddetta nuova condotta, eseguita con pre-scavo a larga sezione e approfondita con scavo a sezione obbligata, con profondità totale massima pari a -7 m dal p.c. raggiunta in corrispondenza del pozzo di drenaggio, è stato possibile rilevare in sezione il deposito di accumulo della frana complessa per scivolamento su strato riattivatosi in conseguenza delle piogge e nevicate verificatisi nel mese di febbraio-marzo 2015 (v. Allegato 4 - Foto 3). In particolare, nella sezione della trincea di scavo sono stati rilevati terreni sciolti ed una porzione rocciosa pervasa da fratturazione prevalentemente verticale, con direzione sudovest-norddest (v. Allegato 4 - Foto 6). La presenza diffusa di depositi minerali ed ossidi nei piani di frattura è stata associata ad una elevata circolazione freatica. Sul fondo della trincea, circa 20 - 30 m a valle del pozzo di drenaggio, sono state rilevate alcune superfici di scivolamento con immersione verso norddest (v. Foto 7). La porzione rocciosa molto fratturata sopra descritta pare essere scivolata e quindi compresa nel detrito dell'accumulo franoso in parola ("zatterone roccioso").

Durante i lavori, considerata la variazione litologica ed idrogeologica dei terreni attraversati con gli scavi e l'elevata umidità localizzata nelle principali discontinuità, nella trincea di posa della nuova condotta di scarico è stato realizzato un drenaggio tramite l'utilizzo di tessuto Enkadrain e tubo micro fessurato, come indicato all'Allegato 2.

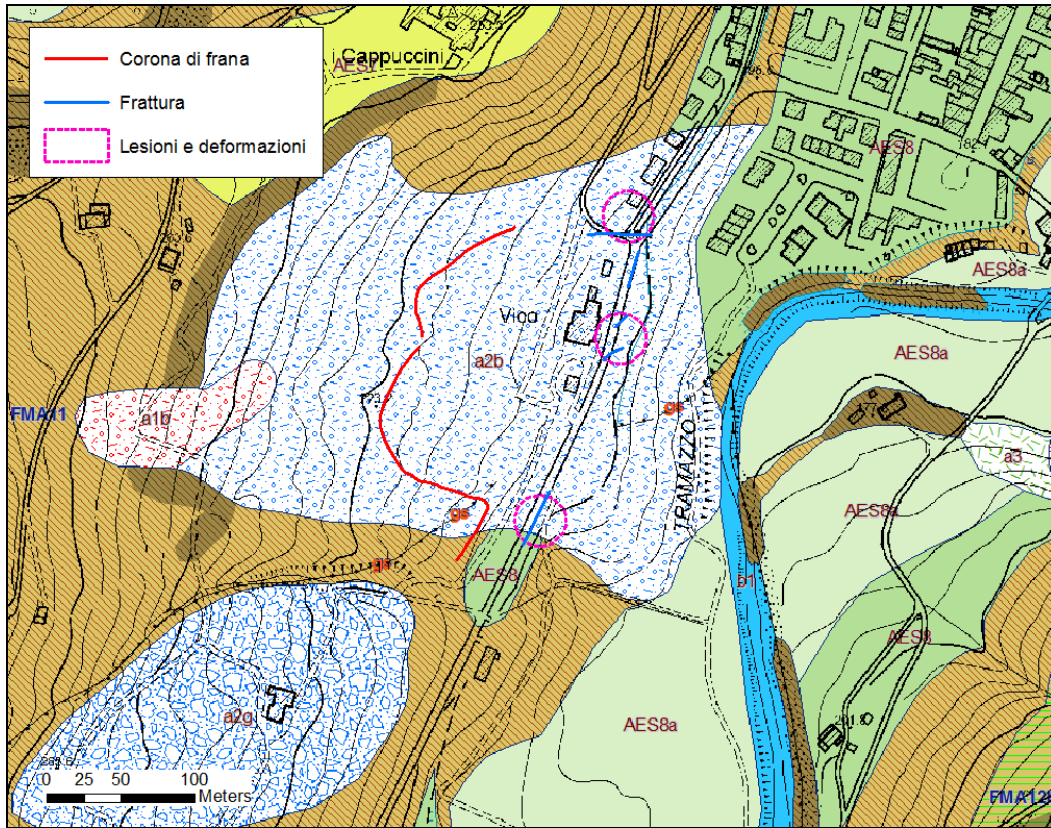
Sempre secondo la cartografia geologica, gli strati immergono localmente verso NE con un'inclinazione di circa 15°. Visto che il versante immerge ad Est è probabile che la frana storica abbia una significativa componente di scorrimento lungo strato.

Fig. 2. La frana di Vico riportata sulla cartografia geologica RER.

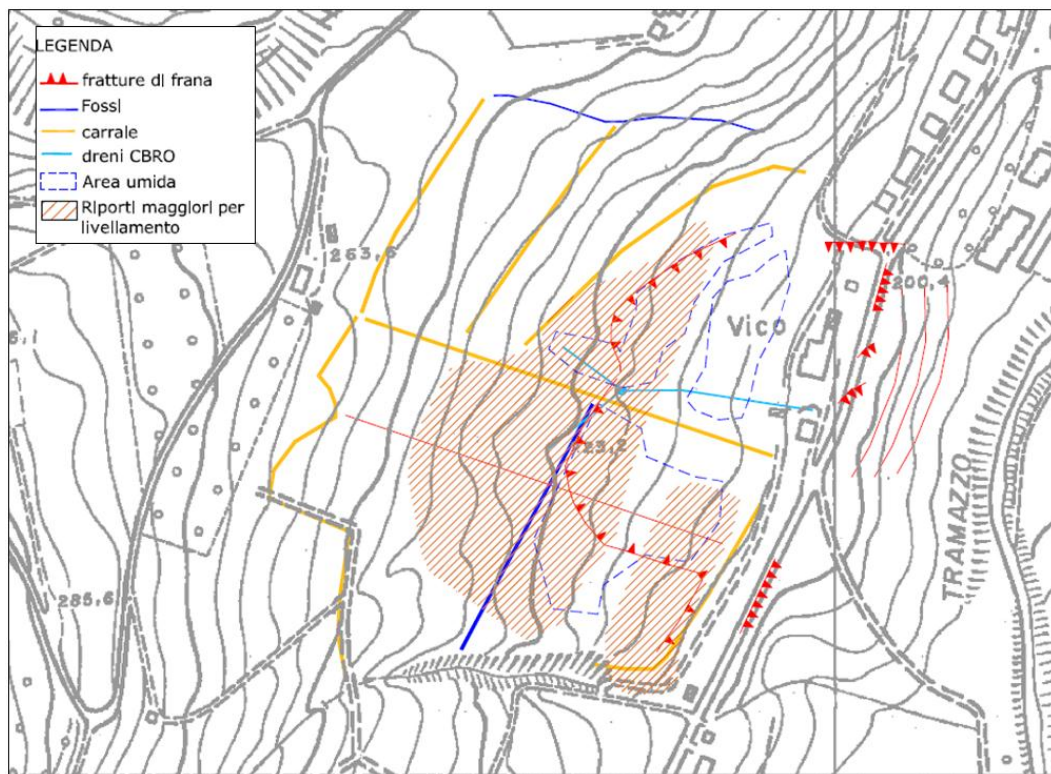
Dal solo rilievo di campo non è però possibile stabilire se i movimenti rilevati interessano i soli terreni detritici o se viene coinvolto l'ammasso roccioso, né ipotizzare il grado di fratturazione dell'ammasso roccioso coinvolto. La situazione è ulteriormente complicata dall'intensa attività antropica svolta sul versante nel corso del tempo, caratterizzata da estesi scavi e riporti eseguiti per regolarizzare il versante. Il Consorzio di Bonifica della Romagna Occidentale ha effettuato una dettagliata ricostruzione di tali attività (Fig.3).

Fig. 3. Carta della frana di Vico realizzata dal Consorzio di Bonifica della Romagna Occidentale con indicate le aree soggette ad attività antropica di rimodellamento.
