SCHEDA 2.24_R: NOVAFELTRIA - CÀ GIANESSI

PIANO STRALCIO DI BACINO
PER L'ASSETTO IDROGEOLOGICO

NOVAFELTRIA – CA' GIANESSI

Documentazione fotografica

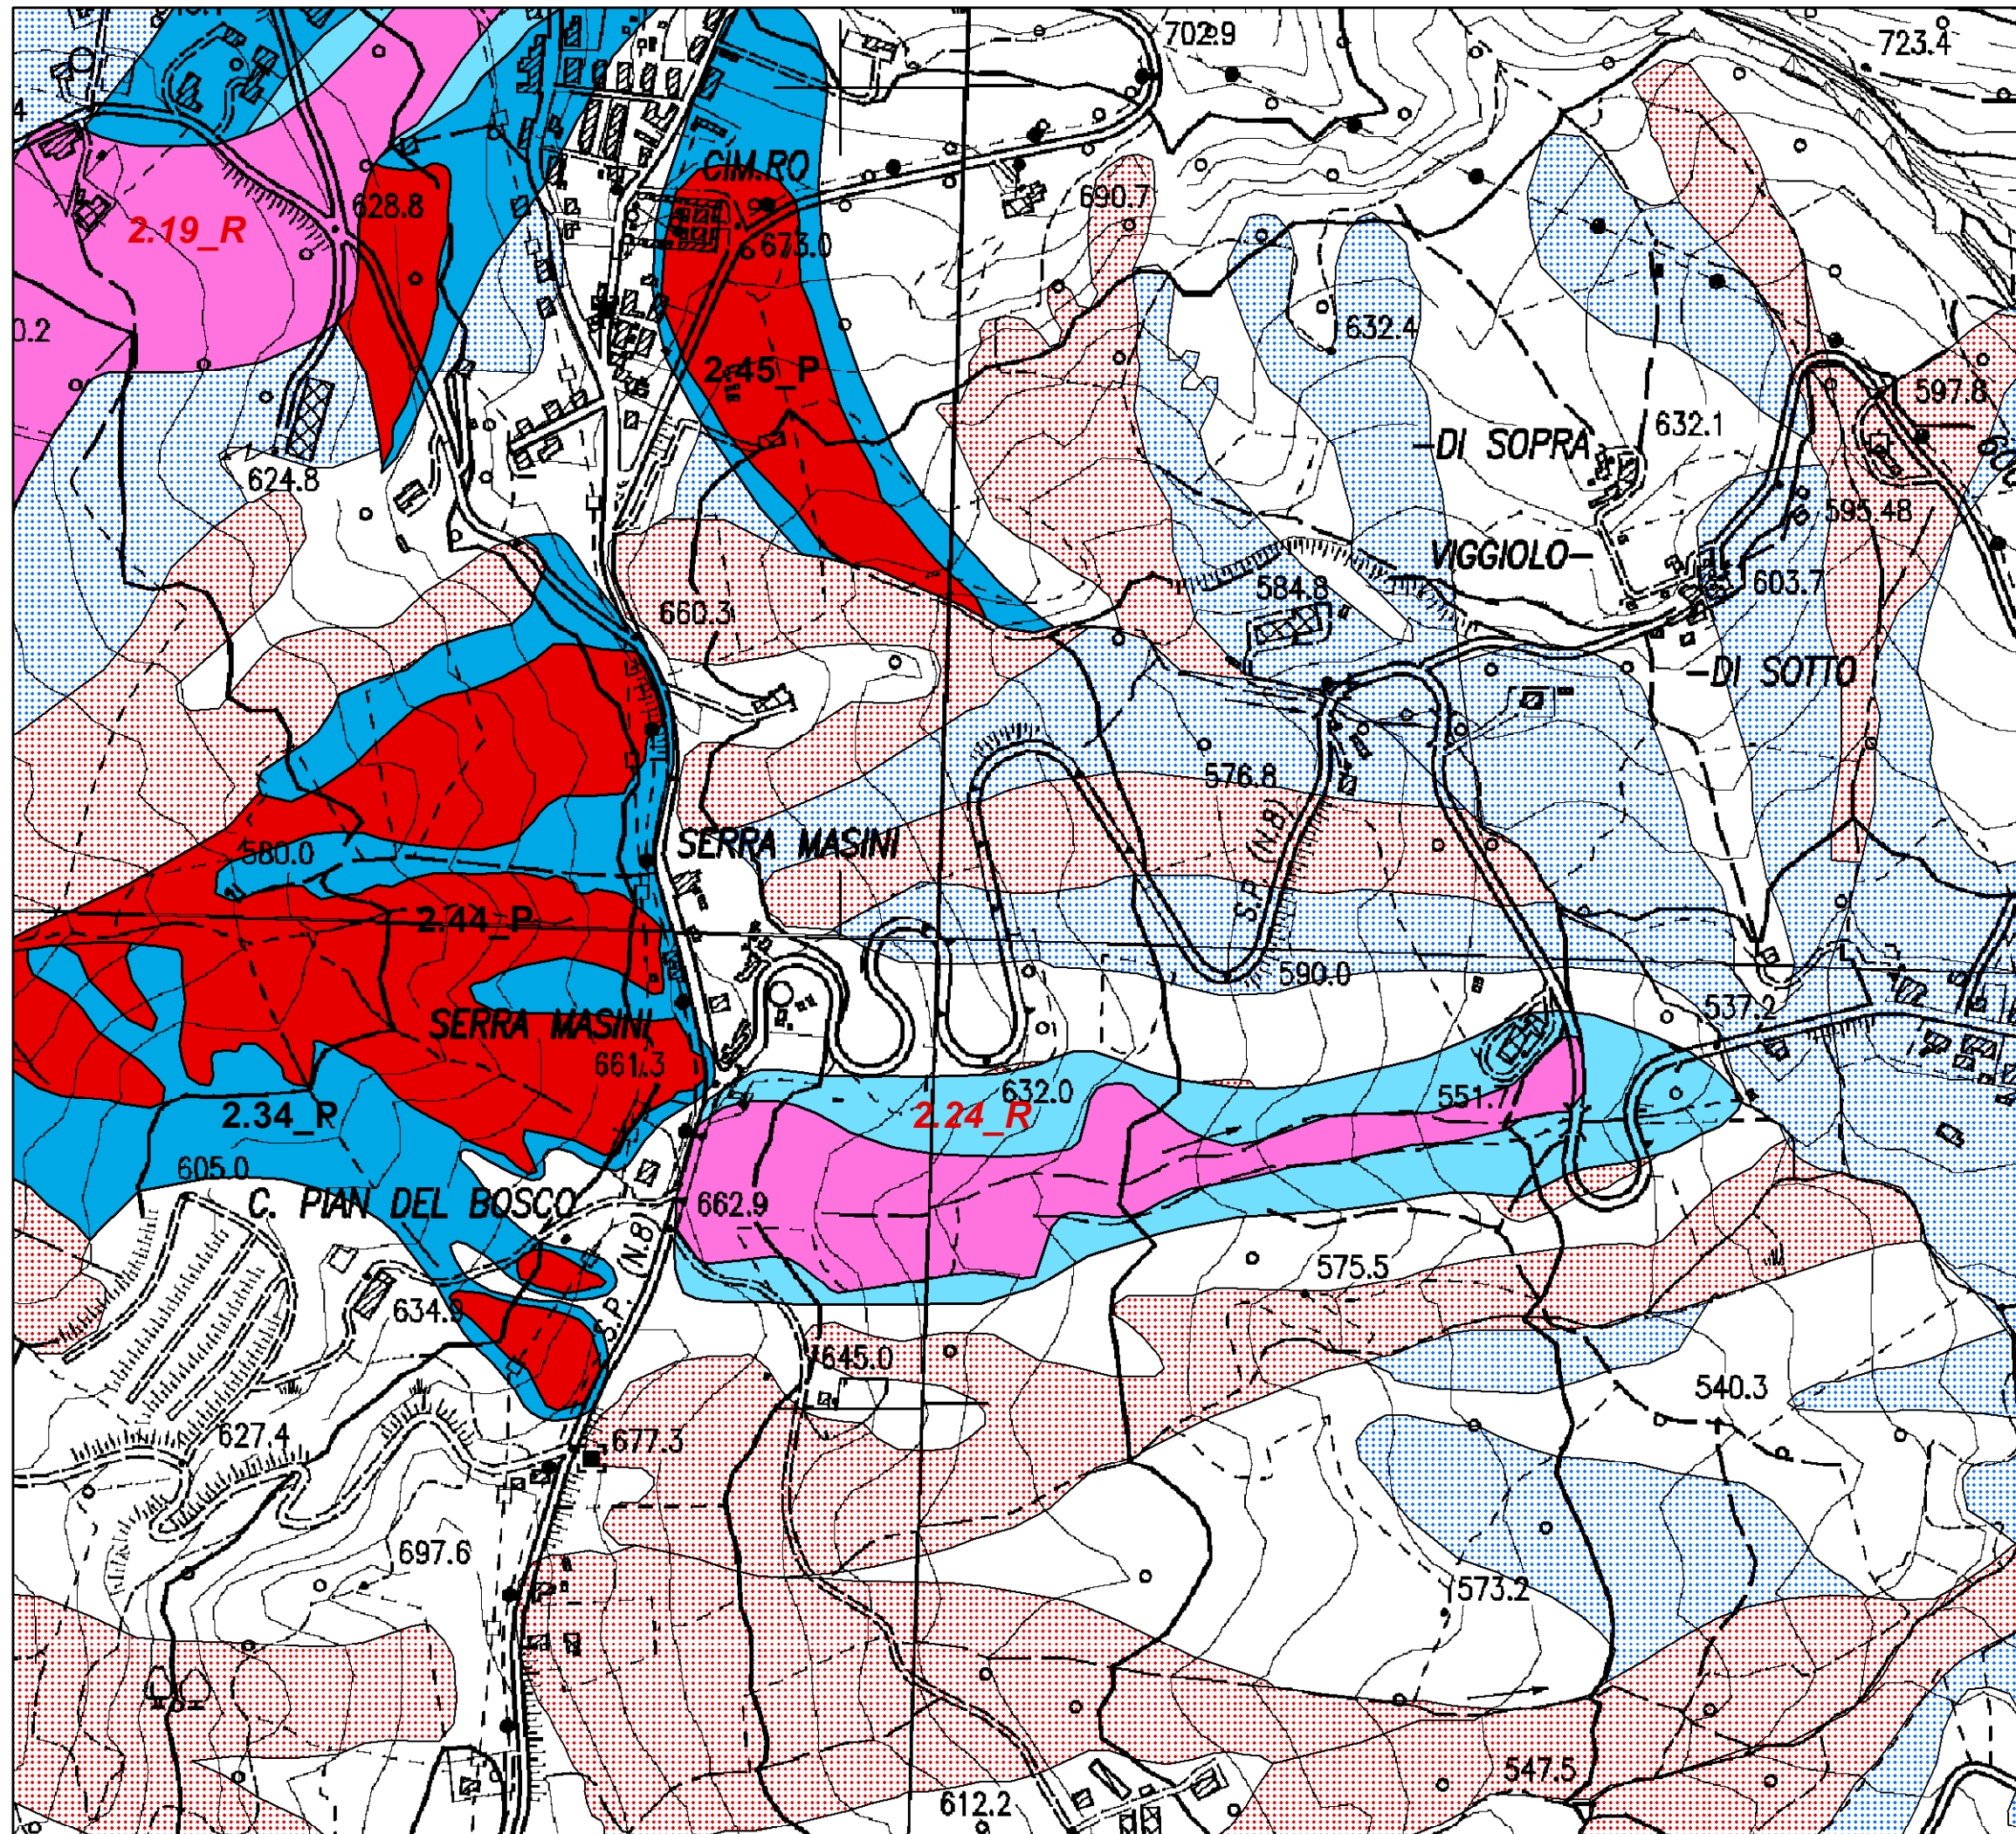
I risultati dell'indagine indicano che si tratta nella parte più alta di uno scivolamento che si evolve alle quote inferiori in una frana per colamento; attualmente si sviluppa per una lunghezza di circa 700 m ed una larghezza media di 50 m. Il dissesto è in evoluzione molto rapida e sono sufficienti precipitazioni meteoriche anche di modesta entità, per riattivare ed estendere la mobilitazione in massa del terreno, che ha ormai perso ogni residua resistenza al taglio. Considerando che l'innesco della frana è sopraggiunto in prossimità del crinale appare significativa la presenza del potente rilevato stradale su cui è impostata la strada. Tale rilevato infatti, costituito da ciottoli fluviali, è privo di un sistema di drenaggio alla base in grado di assicurare un efficace deflusso delle acque di infiltrazione.

L'attribuzione delle principali cause di dissesto all'azione destabilizzante delle acque sotterranee, suggerisce di intervenire principalmente su questo primario motivo di perturbazione. A tal fine il progetto di massima per il consolidamento del versante propone:
