2.17_R: MAIOLO - BOSCARA

Inquadramento del dissesto

PIANO STRALCIO DI BACINO
PER L'ASSETTO IDROGEOLOGICO

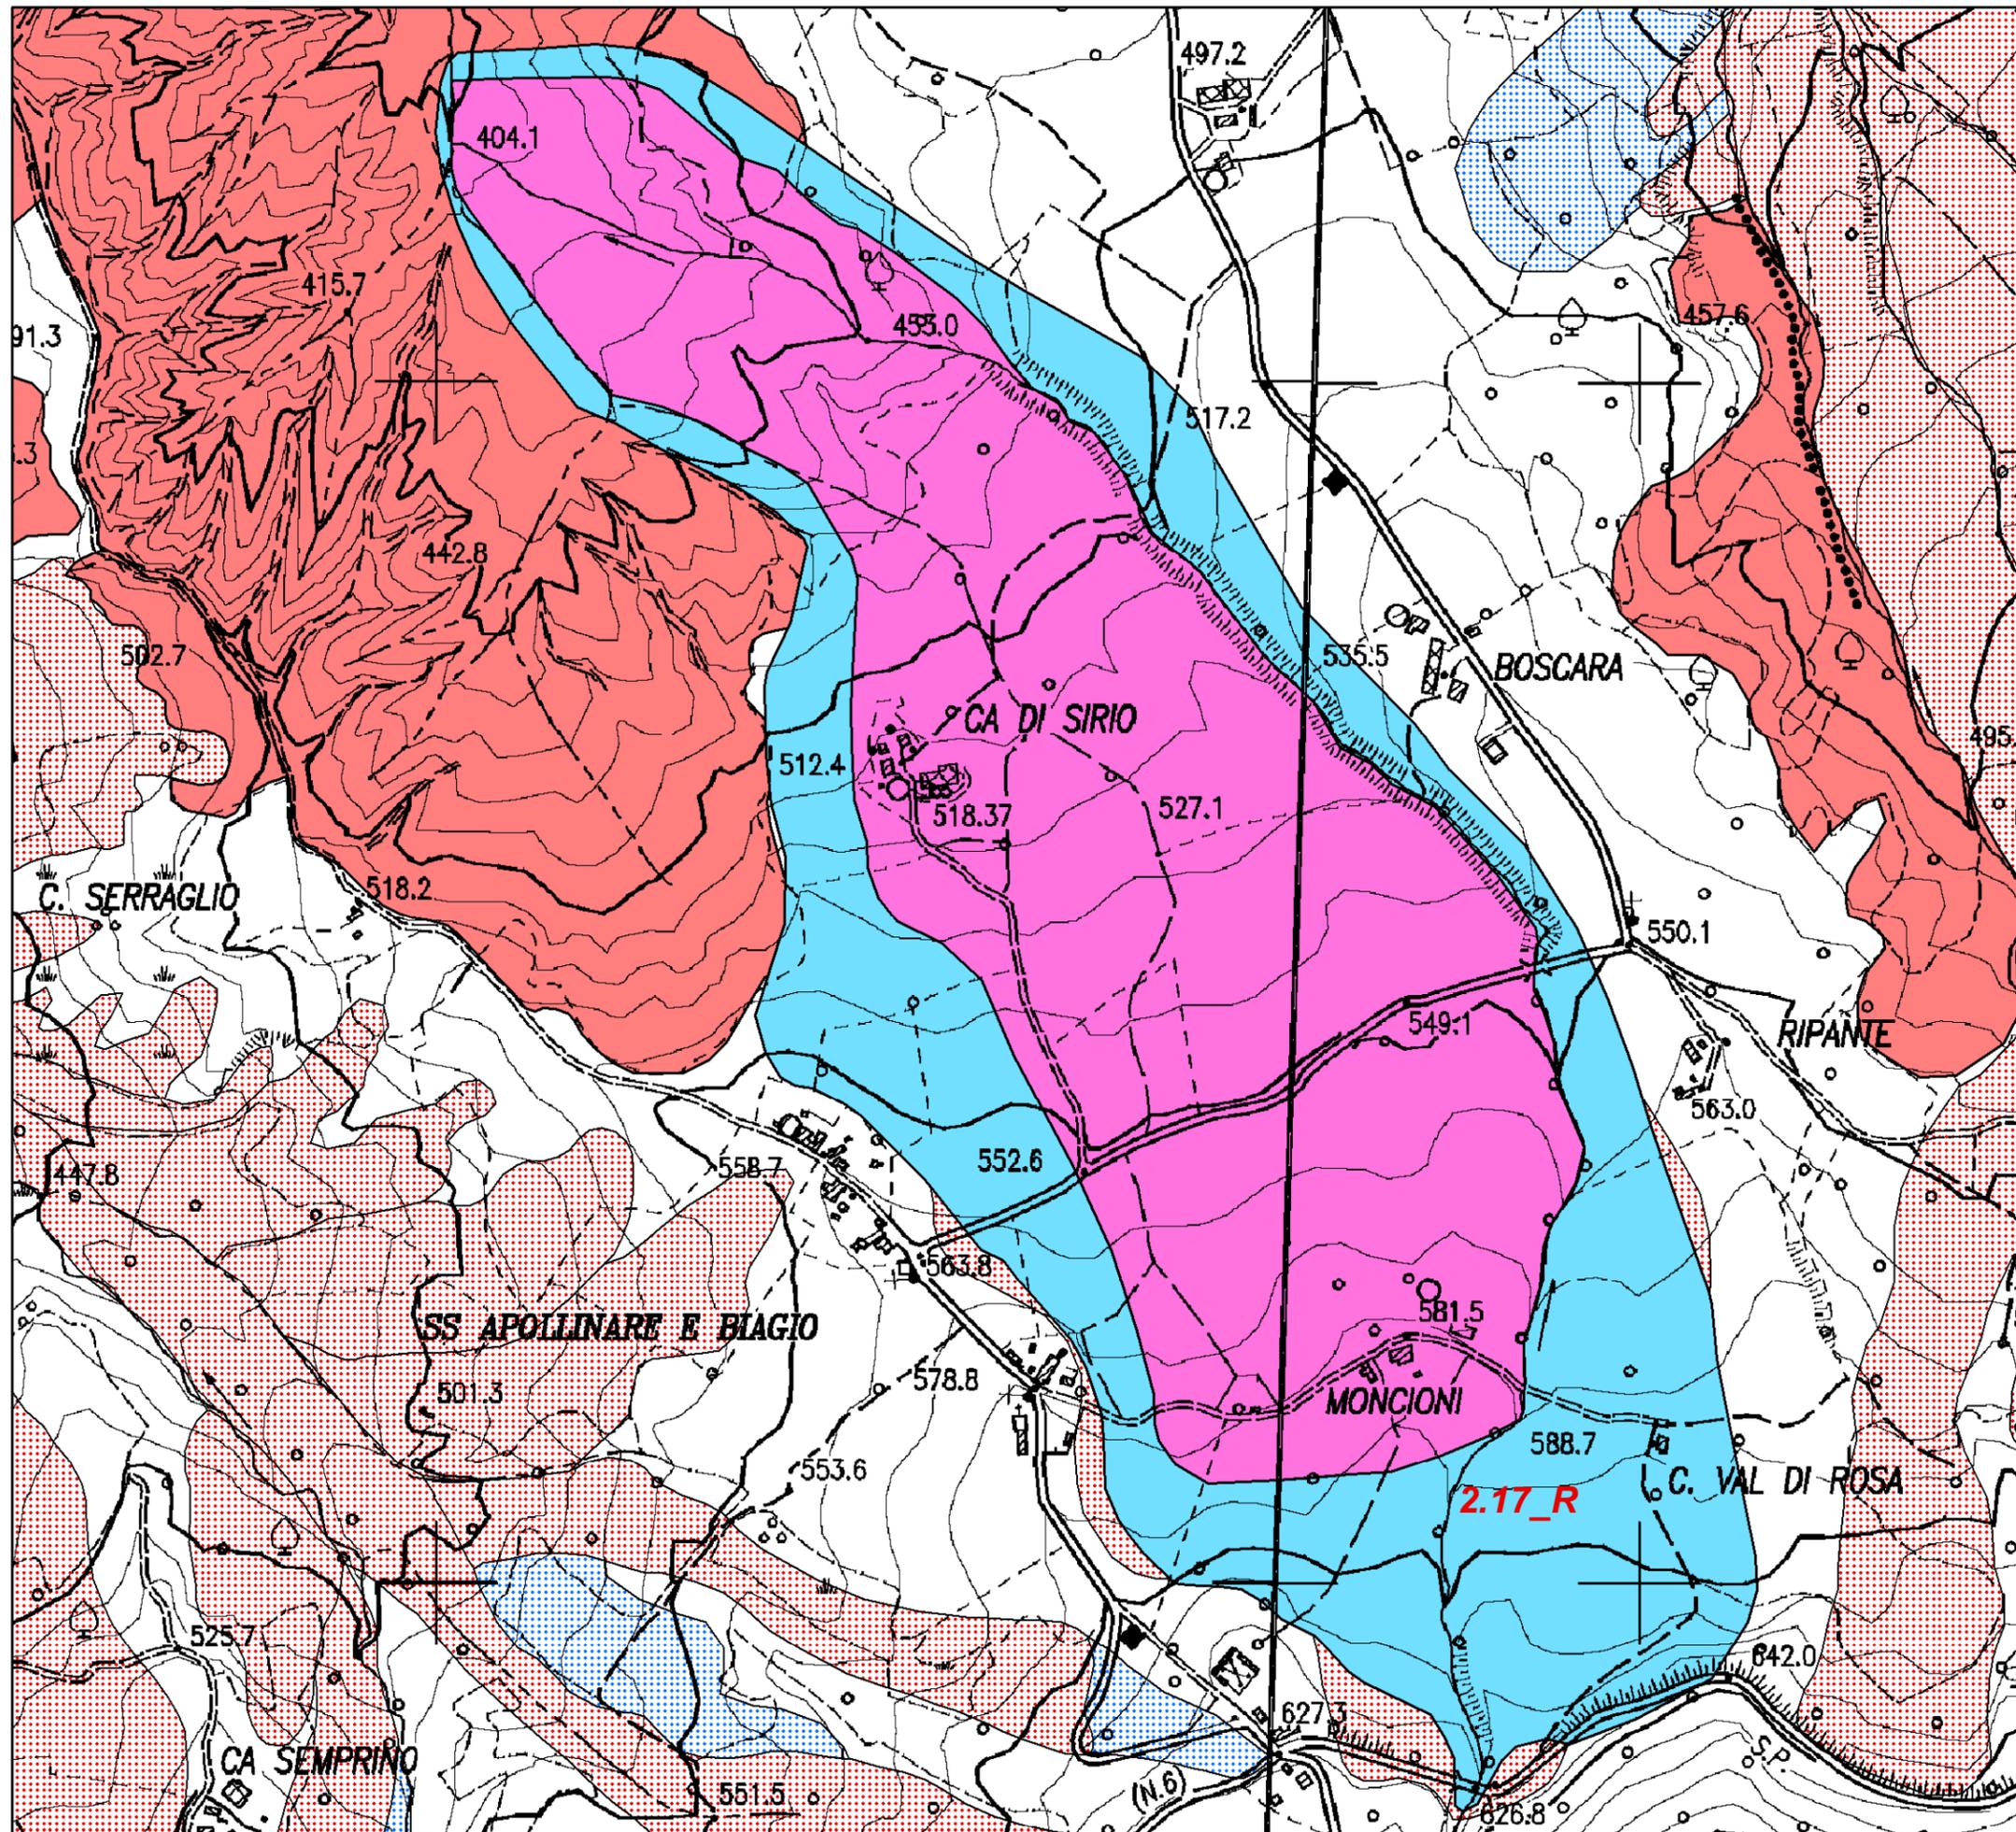
L'area in dissesto è ubicata a Nord fra le Sezioni CTR 266120 e 267090, sul versante destro della vallata del F. Marecchia e risulta esposta a Nord-Ovest.

L'intero versante risulta caratterizzato dalla presenza di movimenti gravitativi di diversa genesi e tipologia i cui elementi geomorfologici, quali trincee, gradini e ristagni d'acqua nonché le risultanze di misurazioni inclinometriche e la presenza di lesioni negli edifici, permettono di definire localmente il dissesto come attivo (Figure 1, 2 e 3).
