4. BACINO DEL CONCA

SCHEDA 4.9_R: MONTEGRIMANO – TERME DI MONTEGRIMANO (PS 267047) - INTEGRAZIONE 2016

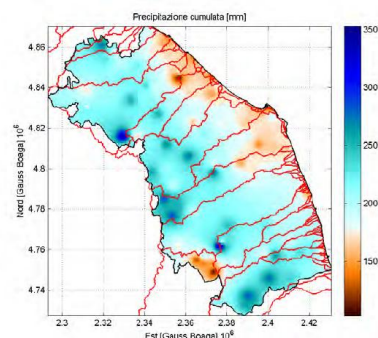
Figura 13: mappa di precipitazione cumulata sull'intero territorio regionale dal 01/02/2015 al 07/03/2015, ottenuta interpolando i dati dei pluviometri in telemisura della Rete MIR

Nel complesso dal 1 di febbraio al 7 marzo, si sono registrate cumulate medie sulla regione di 200 mm con picchi di 350 nella porzione interna della regione (figura 13).
