6. PROMONTORIO DI GABICCE - PESARO

SCHEDA 6.1_R: GABICCE MARE – GABICCE MONTE SAN BARTOLO (PS268001-PS268002-PS268003-PS268004-PS268005) - AGGIORNAMENTO 2016

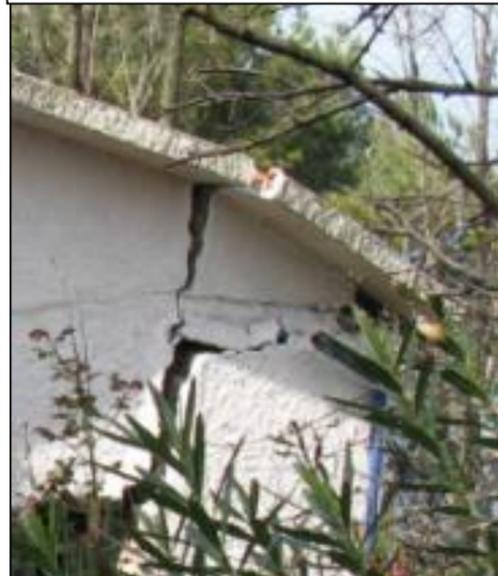
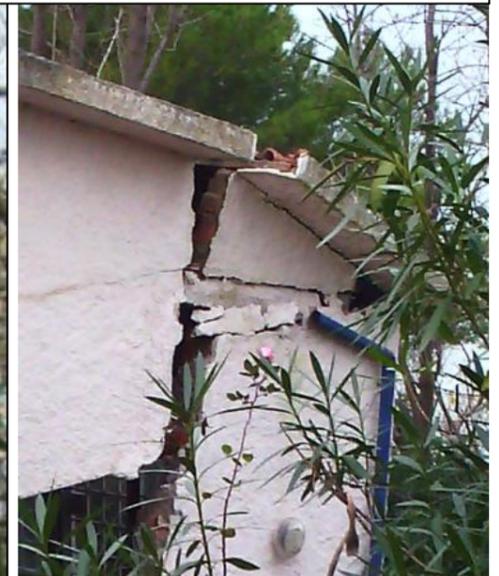
Sulla scarpata principale di frana e su quelle laterali, caratterizzate da elevate pendenze e altezze, è molto attivo il processo di alterazione superficiale che tende a rammollire il terreno per cui, a seguito di eventi piovosi si verificano fenomeni di instabilità (frana regressiva e in allargamento). A monte del ciglio di frana si rilevano fessure di trazione imputabili ad un detensionamento più o meno profondo del terreno conseguente allo scarico tensionale che si origina verso valle a seguito dell'arretramento del movimento franoso. Sulle infrastrutture a monte di questi movimenti franosi, con particolare riferimento alla strada di accesso al "Mare Chiaro", si notano alcune fessure imputabili sia alla regressione delle frane di valle sia alle condizioni statiche del muro di sostegno del rilevato stradale che si presenta parzialmente scalzato.

Danni a via delle Rondini - evoluzione stato conservazione manufatto Ovest da maggio 2014 a novembre 2015 (secondo stralcio già realizzato)
