Barigazzo

(Comune di Lama Mocogno)

Lineamenti generali

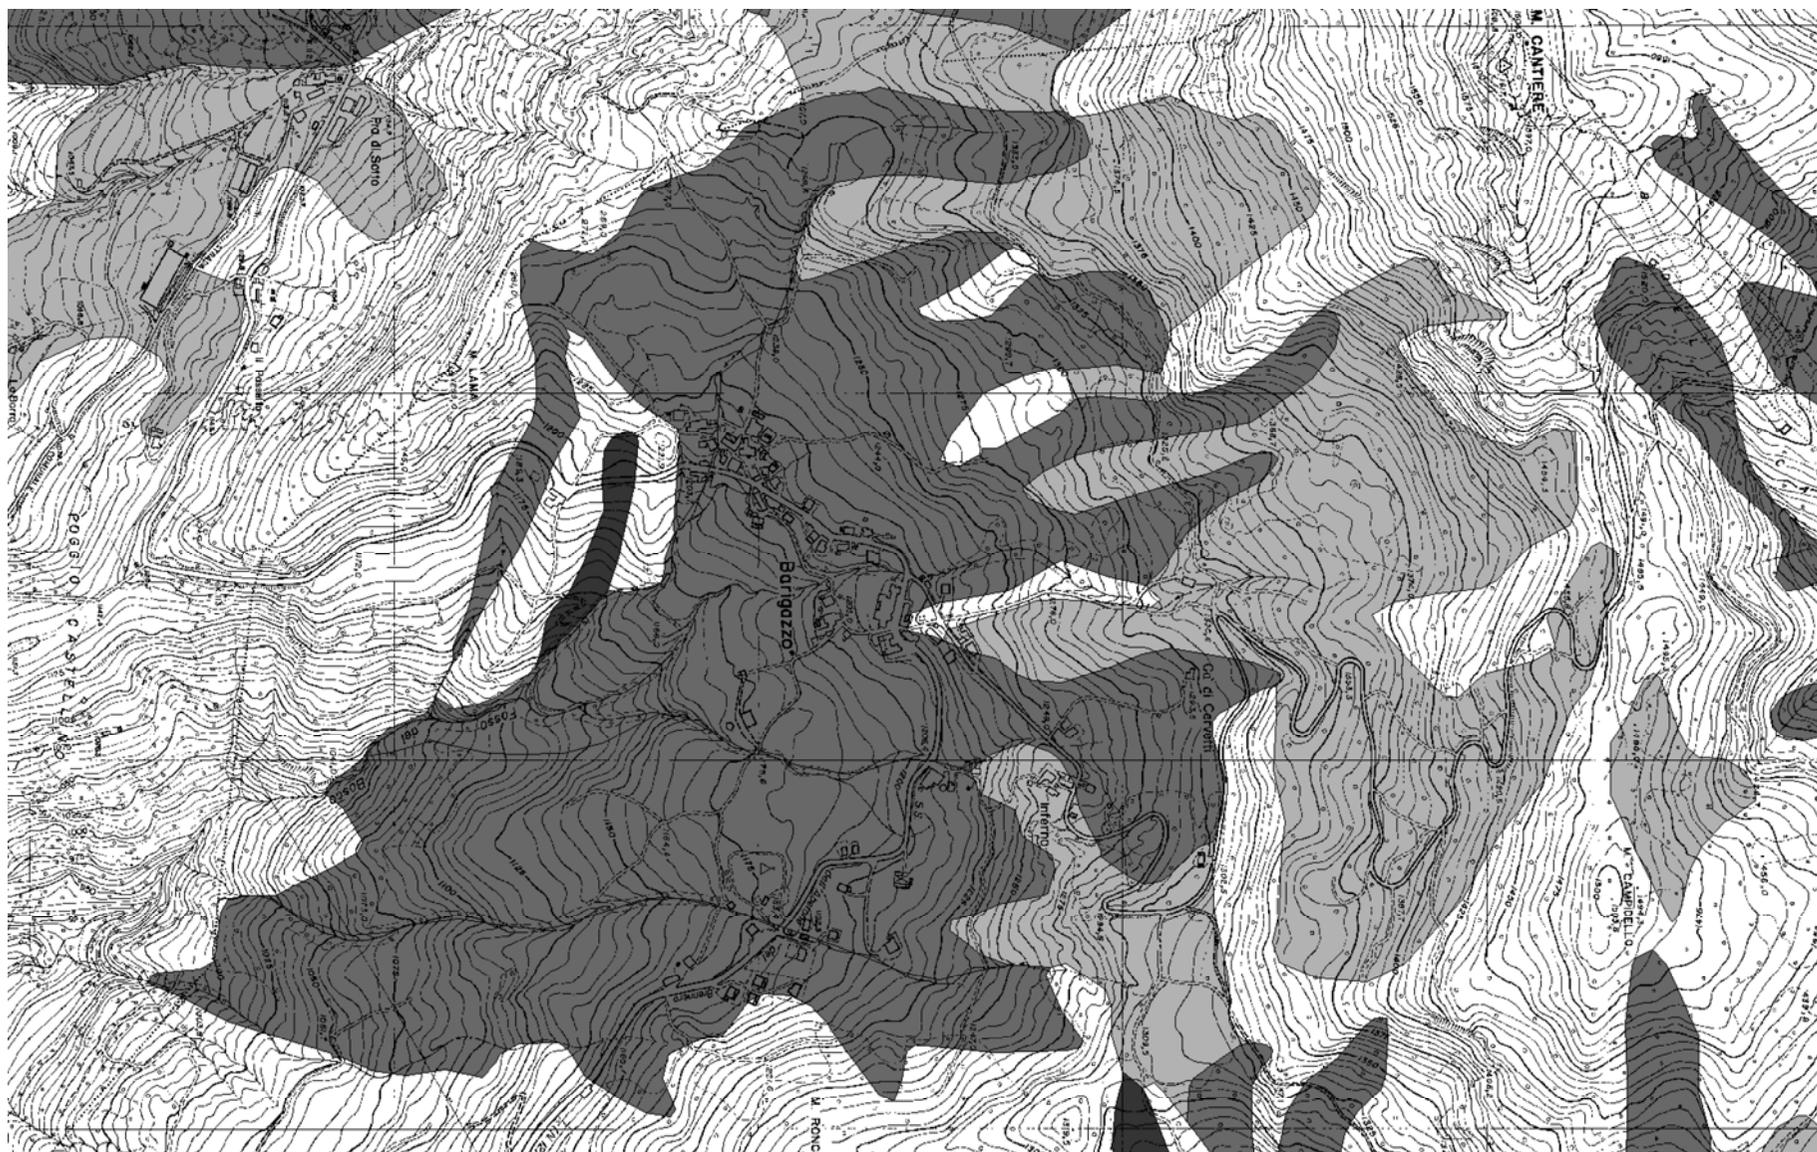
Inventario del dissesto in scala 1:25000.

Legenda – grigio scuro: frana attiva; grigio medio: frana quiescente; grigio chiaro: copertura di detrito.

Le cartografie attualmente disponibili sono relativamente simili le une alle altre: le carte inventario del dissesto, sia al 25000 che al 10000, indicano grandi corpi di frana a partire dai 1250 – 1400 m s.l.m. ed estesi fino alla quota di ca 1000 – 1100 m s.l.m. nell'impluvio del Fosso del Bosco, occupando così la quasi totalità della parte bassa del versante e praticamente tutte le superfici su cui sorgono le maggiori strutture antropiche.

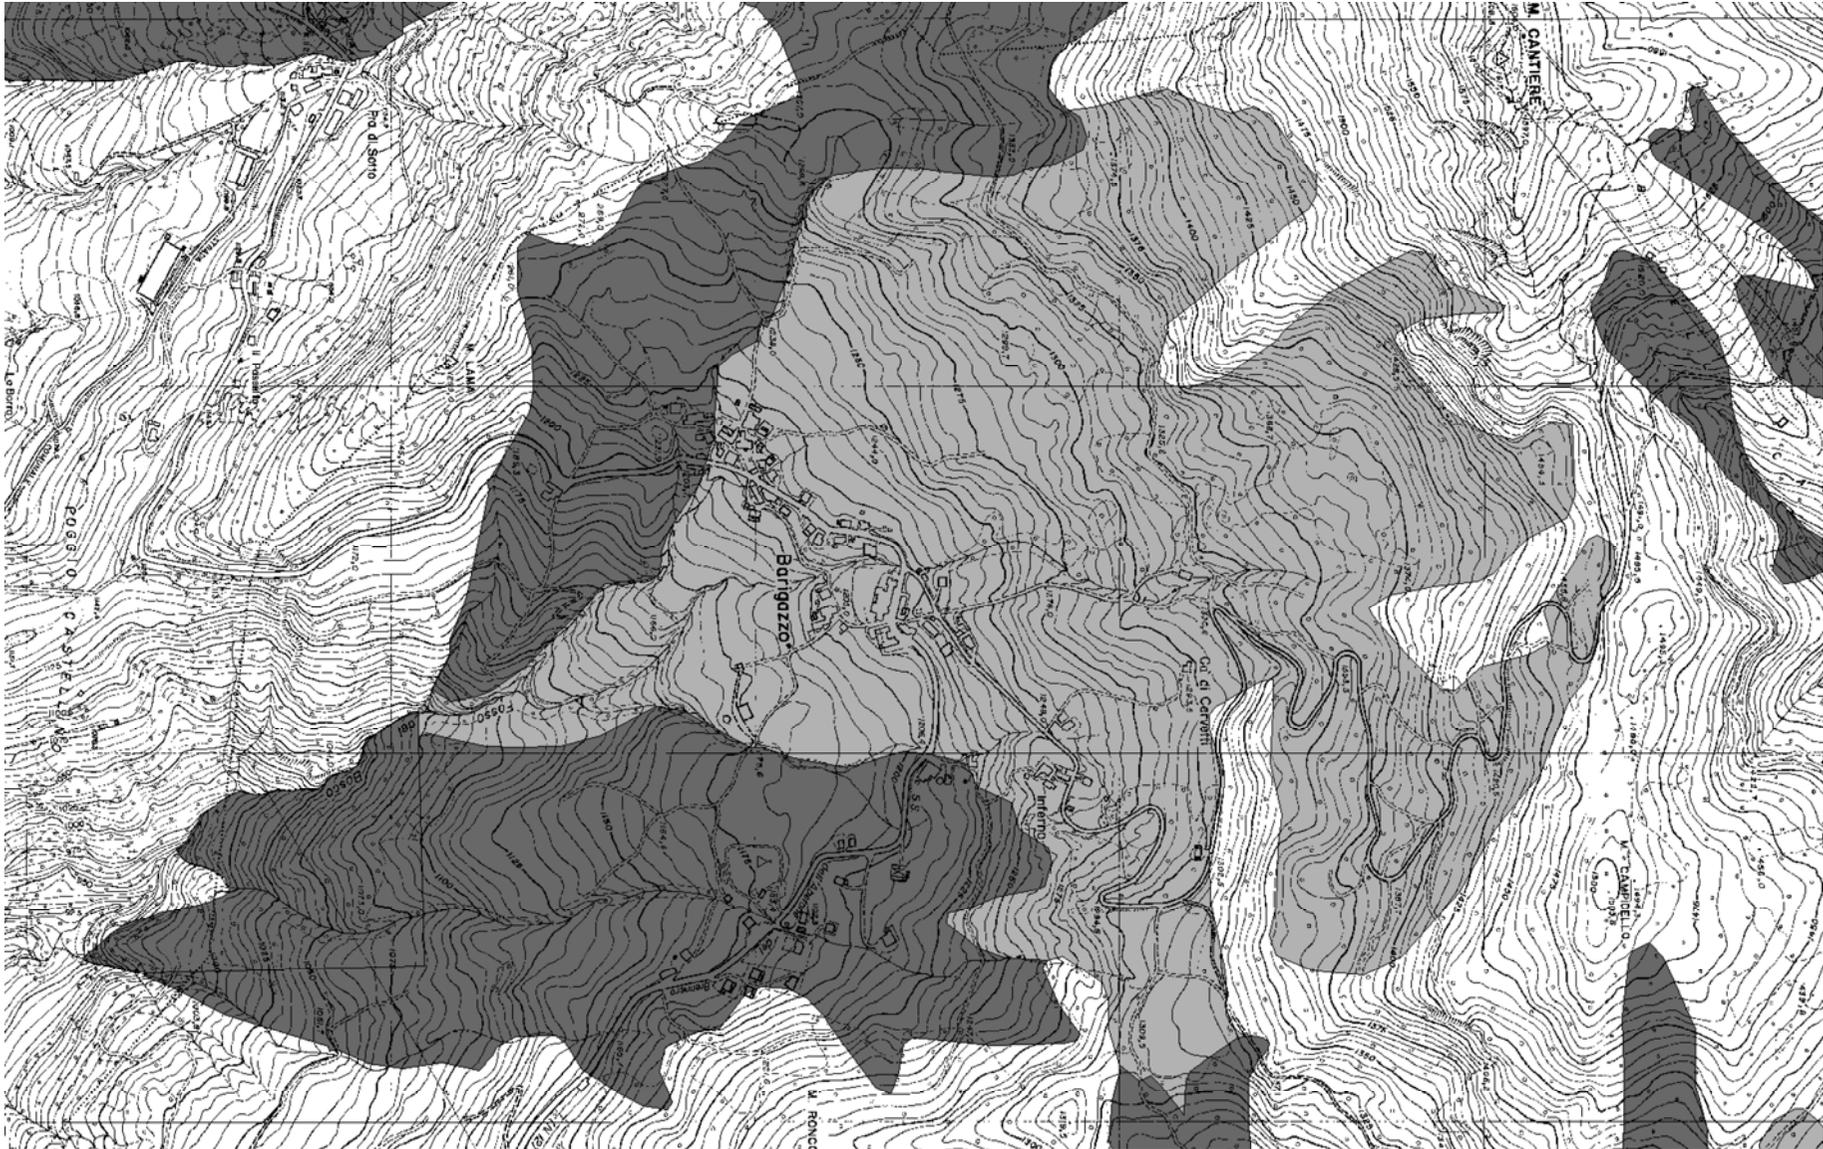
Cartografia PTCP

Legenda - grigio medio: frana quiescente; grigio chiaro: area potenzialmente instabile.

La cartografia PTCP fornisce una diversa rappresentazione dell'area, indicando due dissesti di dimensioni rilevanti ai margini est ed ovest dell'area in esame, e classificando il grosso delle superfici rimaste come area potenzialmente instabile.

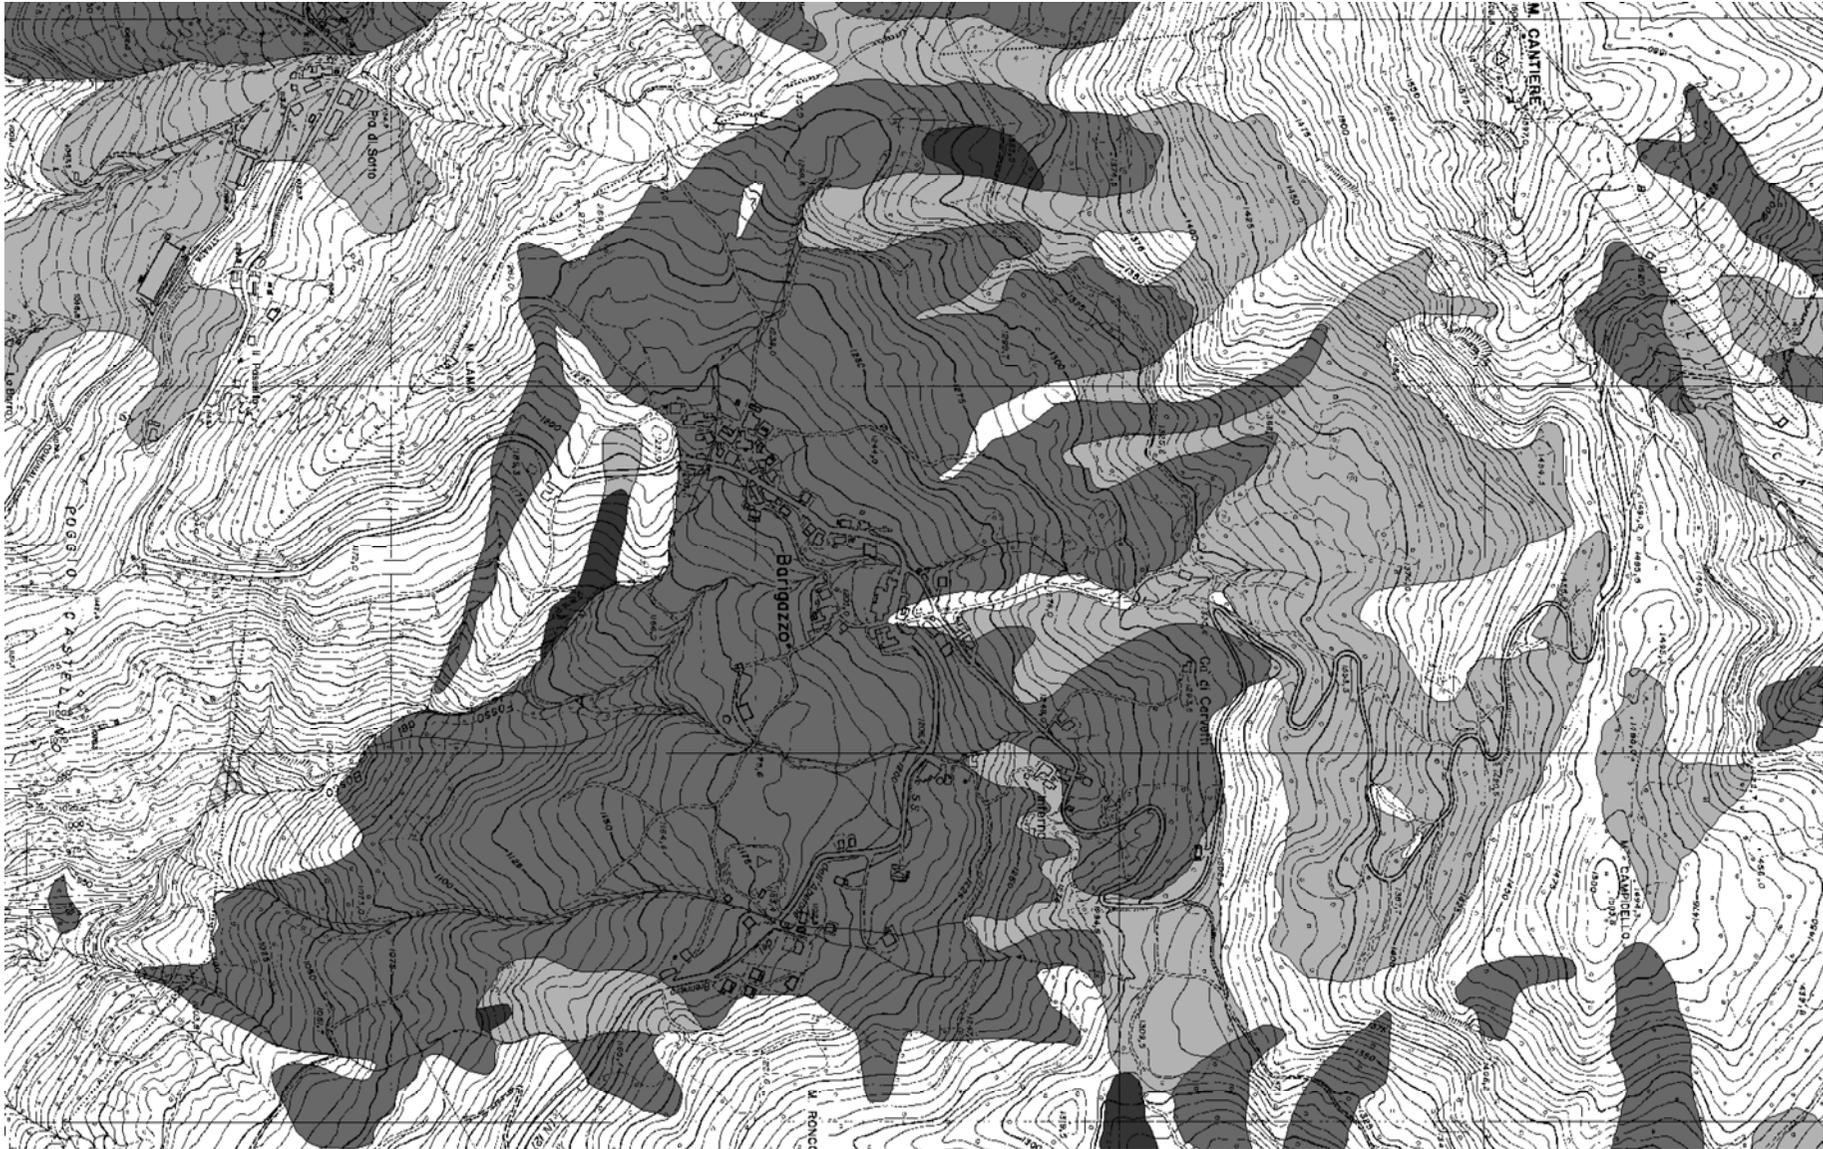
Inventario del dissesto attuale in scala 1:10000

Legenda – grigio scuro: frana attiva; grigio medio: frana quiescente; grigio chiaro: copertura di detrito.

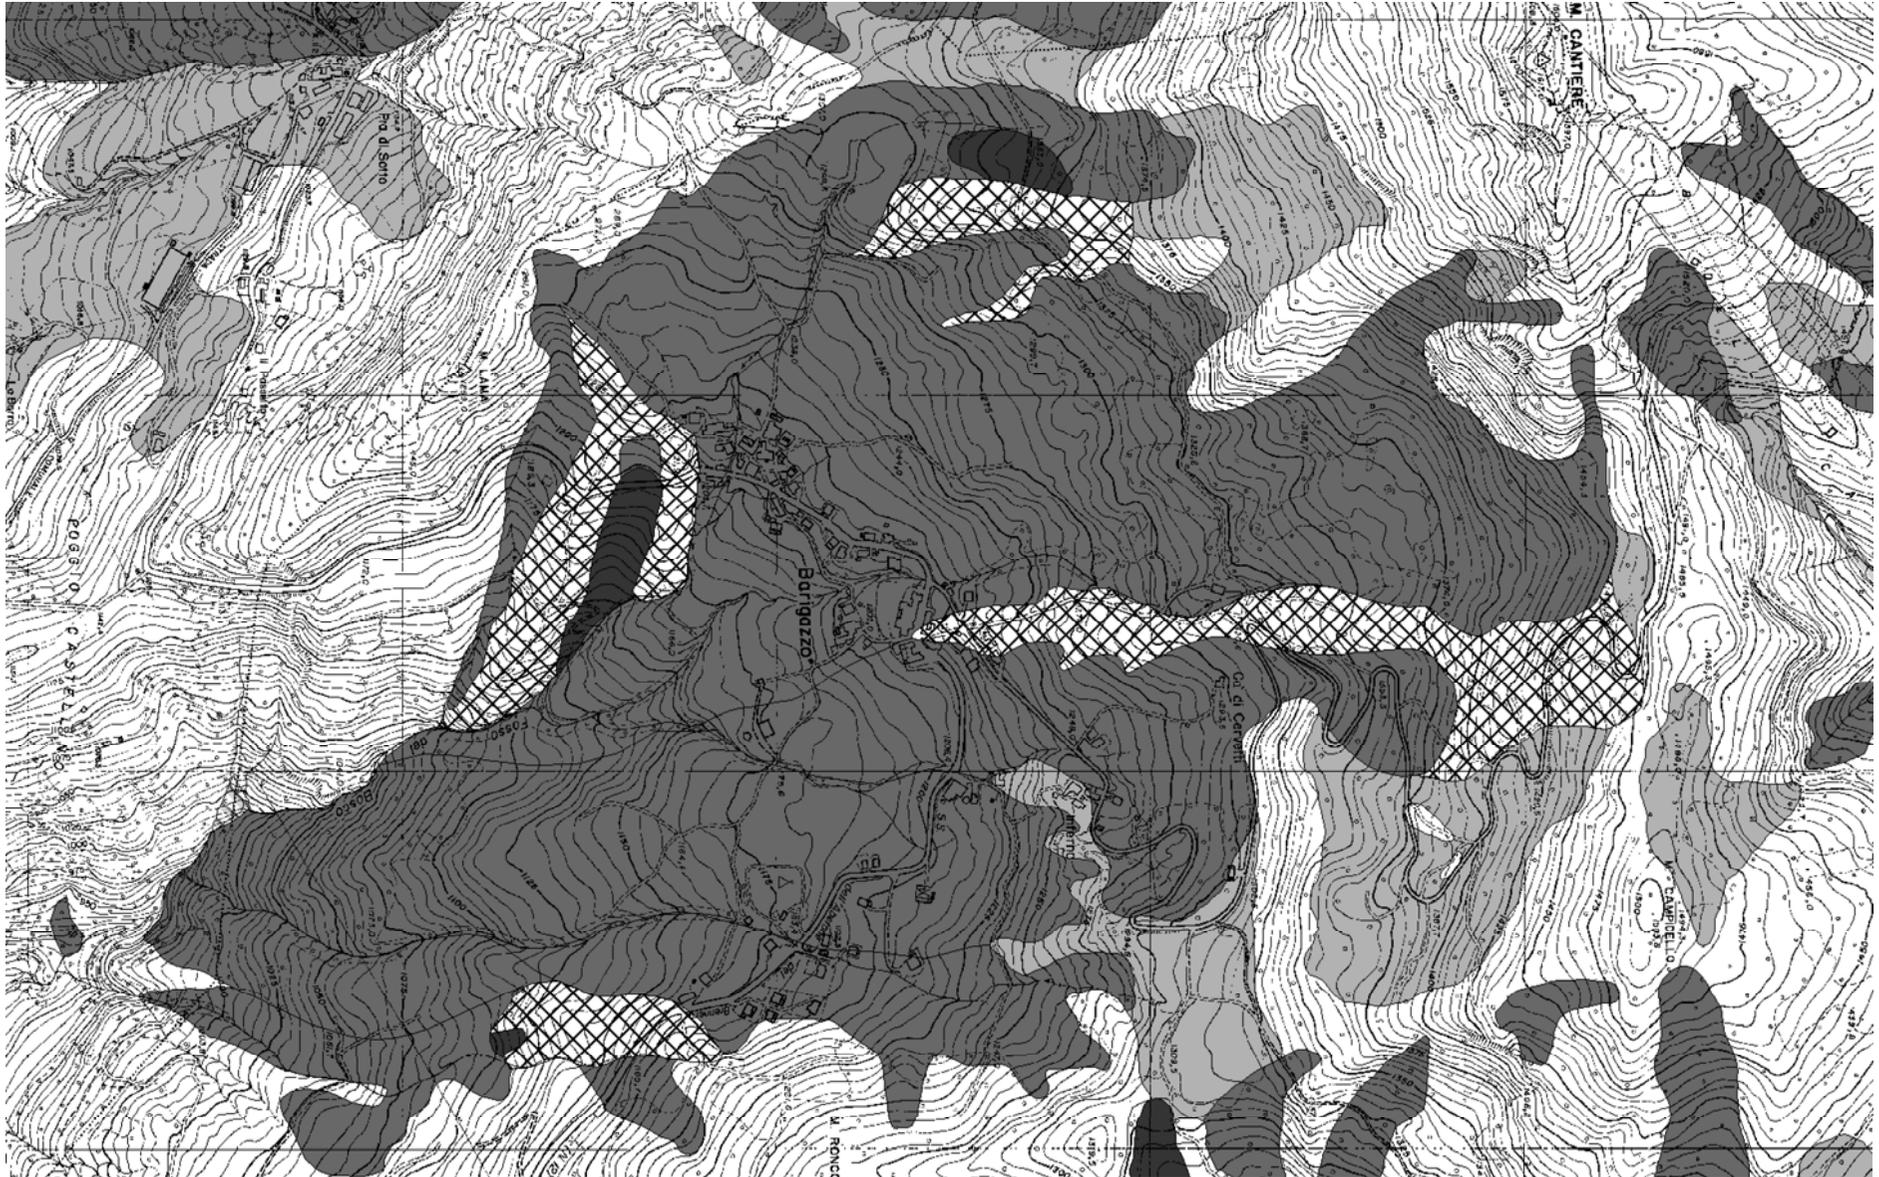
Proposta di modifica della carta inventario del dissesto. Legenda – grigio scuro: frana attiva; grigio medio: frana quiescente; grigio chiaro: copertura di detrito; retinato (quadrati): scivolamento in blocco.

Per il centro abitato di Barigazzo, e per la via Giardini che lo attraversa, le segnalazioni di riattivazioni, unitamente alle lesioni alle strutture ed alle forme del terreno (a volte imponenti) osservate costringono a ritenere più credibile la prima interpretazione: è decisamente probabile che quasi tutti i terreni presenti a quote medio basse siano stati coinvolti in fenomeni di dissesto di una certa rilevanza; durante le attività di rilevamento è stato anche evidenziato che le zone di coronamento di questi grandi dissesti sono probabilmente poste a quota più elevata rispetto a quanto indicato nelle cartografie attuali.
