## **Scheda 2.104\_P: Sant'Agata Feltria – Rocca Pratiffi (RN)**

Deliberazione Consiglio Comunale n°6 del 30 aprile 2012

**PIANO STRALCIO DI BACINO  
PER L'ASSETTO IDROGEOLOGICO**

- AGGIORNAMENTO 2012 -

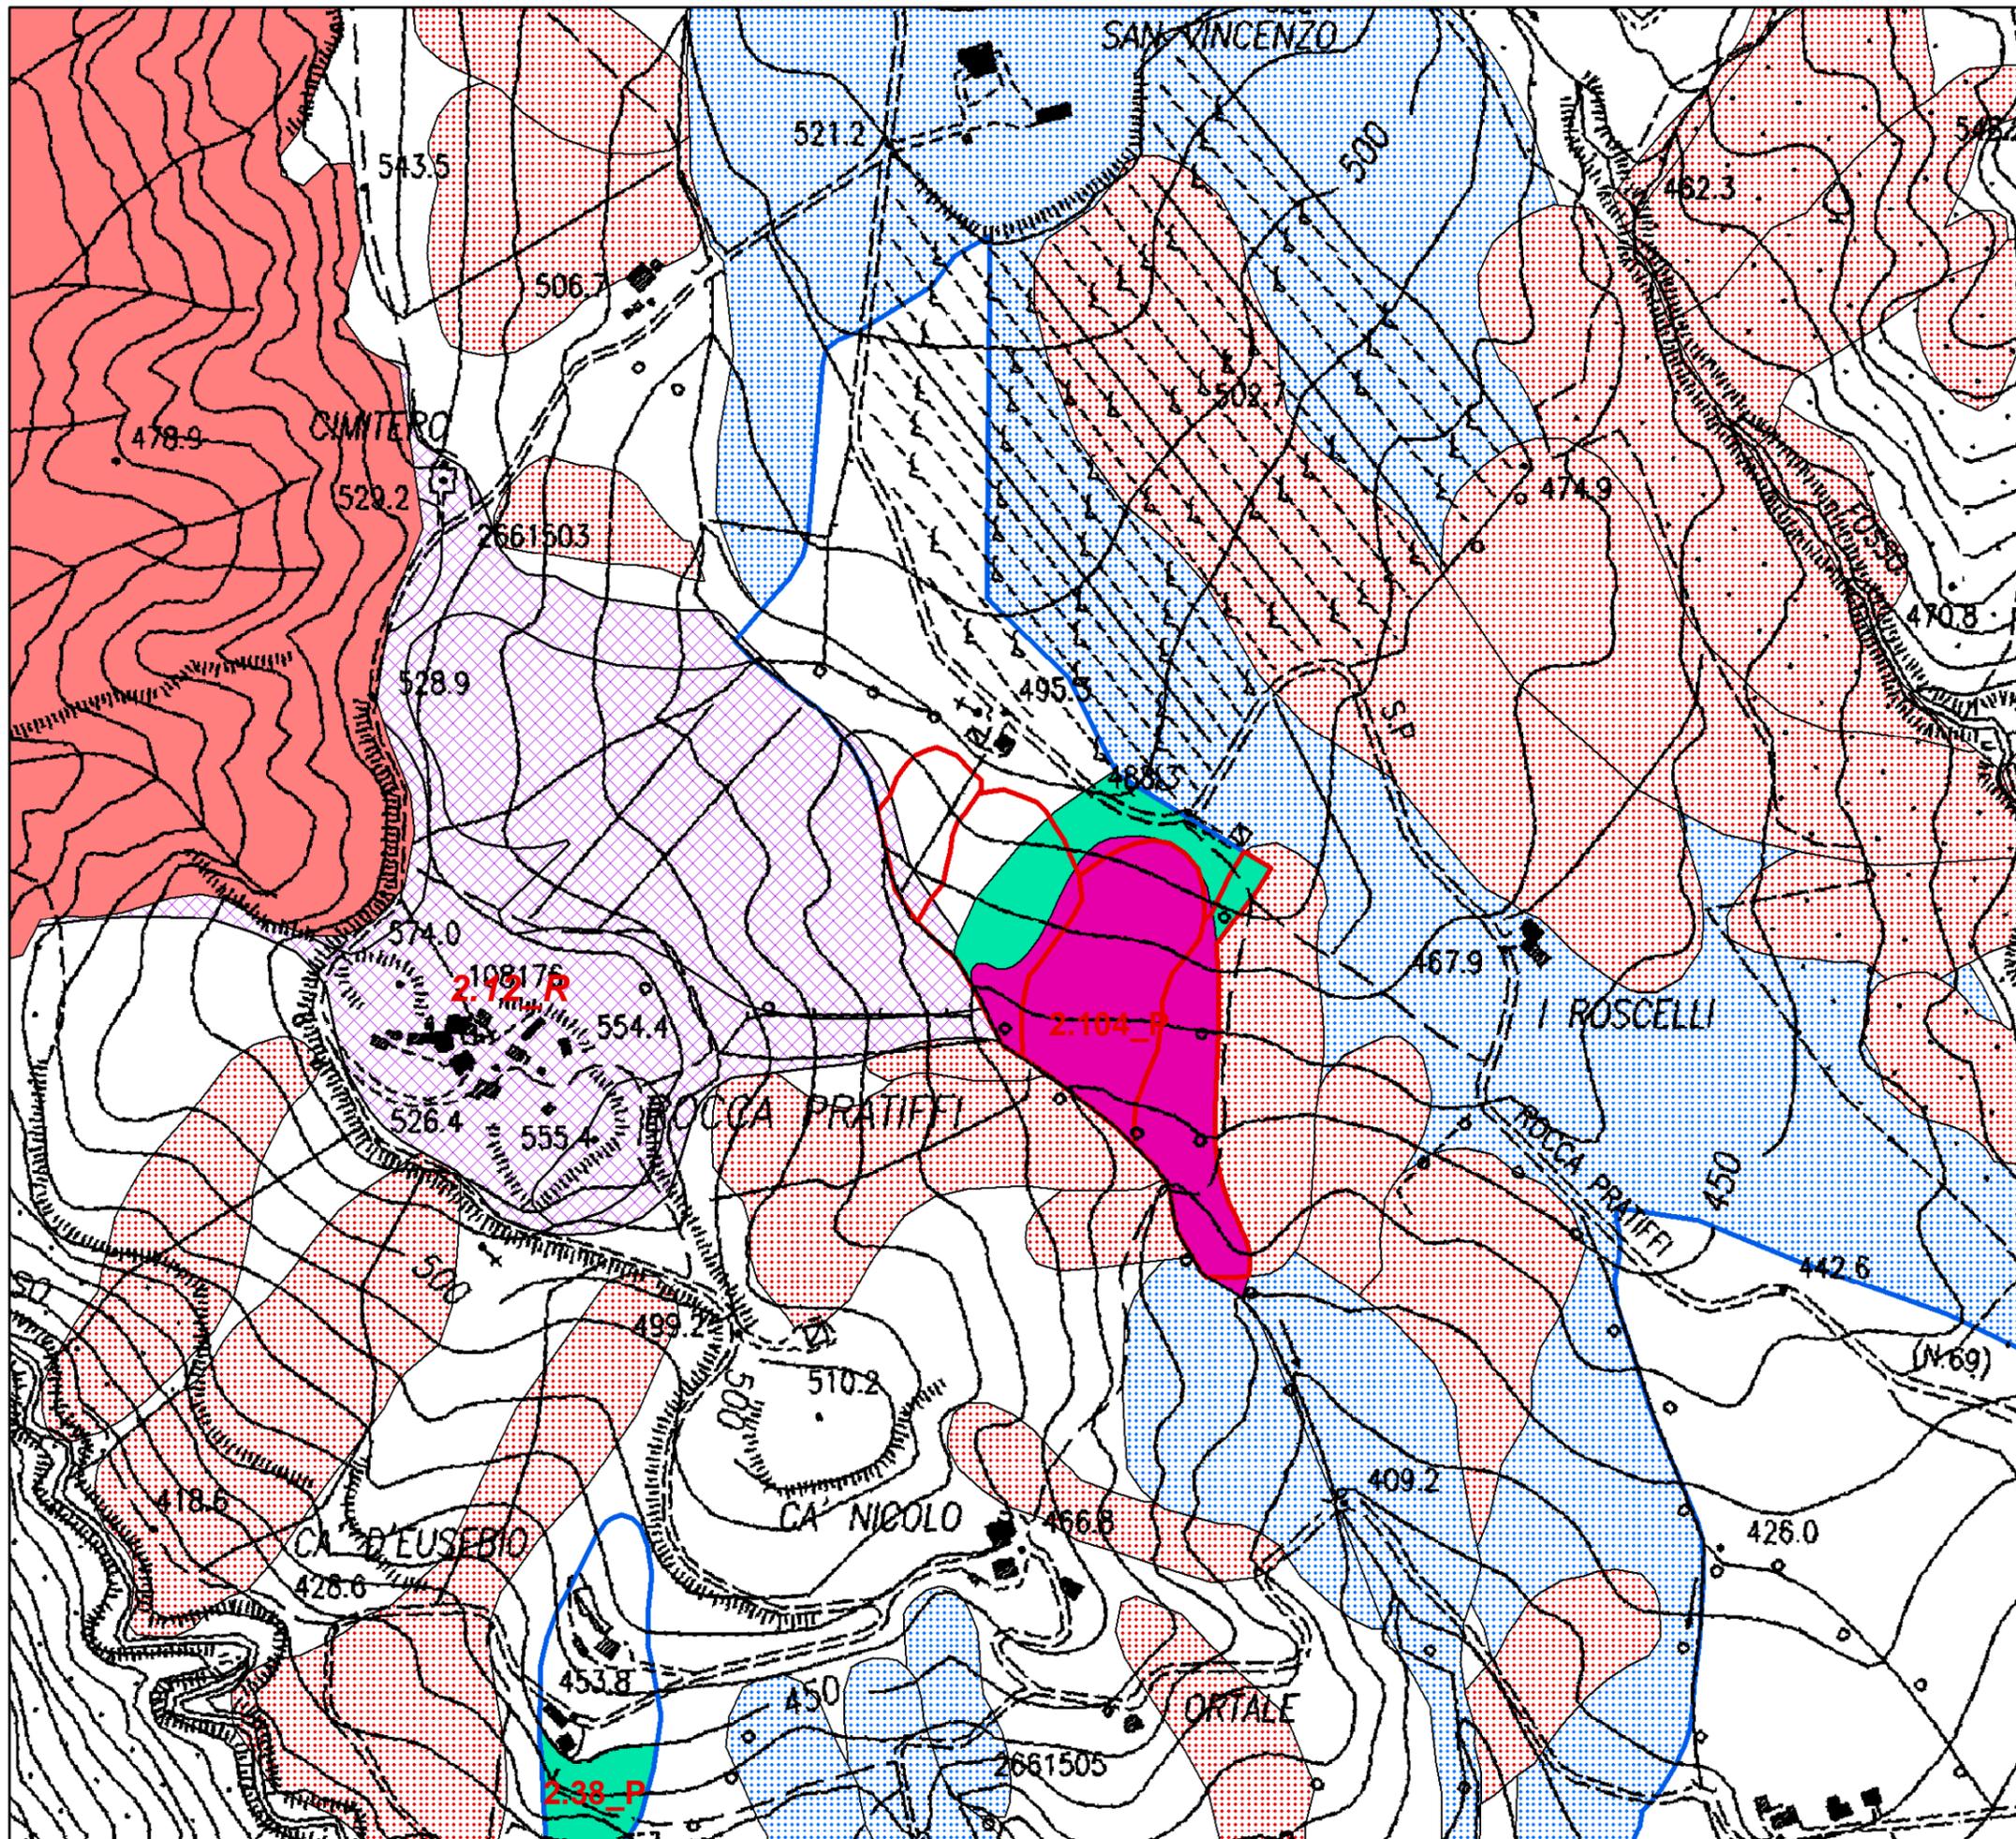
Scala 1: 5.000

Comune: Sant'Agata Feltria (RN)

Località: Rocca Pratiffi

L'area oggetto di trasformazione interferisce con un ampio dissesto quiescente, e con alcuni circoscritti dissesti attivi. Il versante su cui si sviluppano i dissesti è esposto Sud-Ovest. I dissesti interferiscono con le infrastrutture viarie e con i manufatti. Sul versante opposto all'area oggetto di verifica è presente la perimetrazione di area a rischio idrogeologico molto elevato di Rocca Pratiffi. La zona è geologicamente interessata dallo sviluppo di estese coperture, è presente la formazione dei Ghioli di Letto e olistostromi di Argille Varicolori. La carta inventario del dissesto regionale indica la presenza di un'estesa frana naturalmente stabilizzata o relitta di tipo indeterminato con sigla a0, localmente sono presenti frane attive a1.

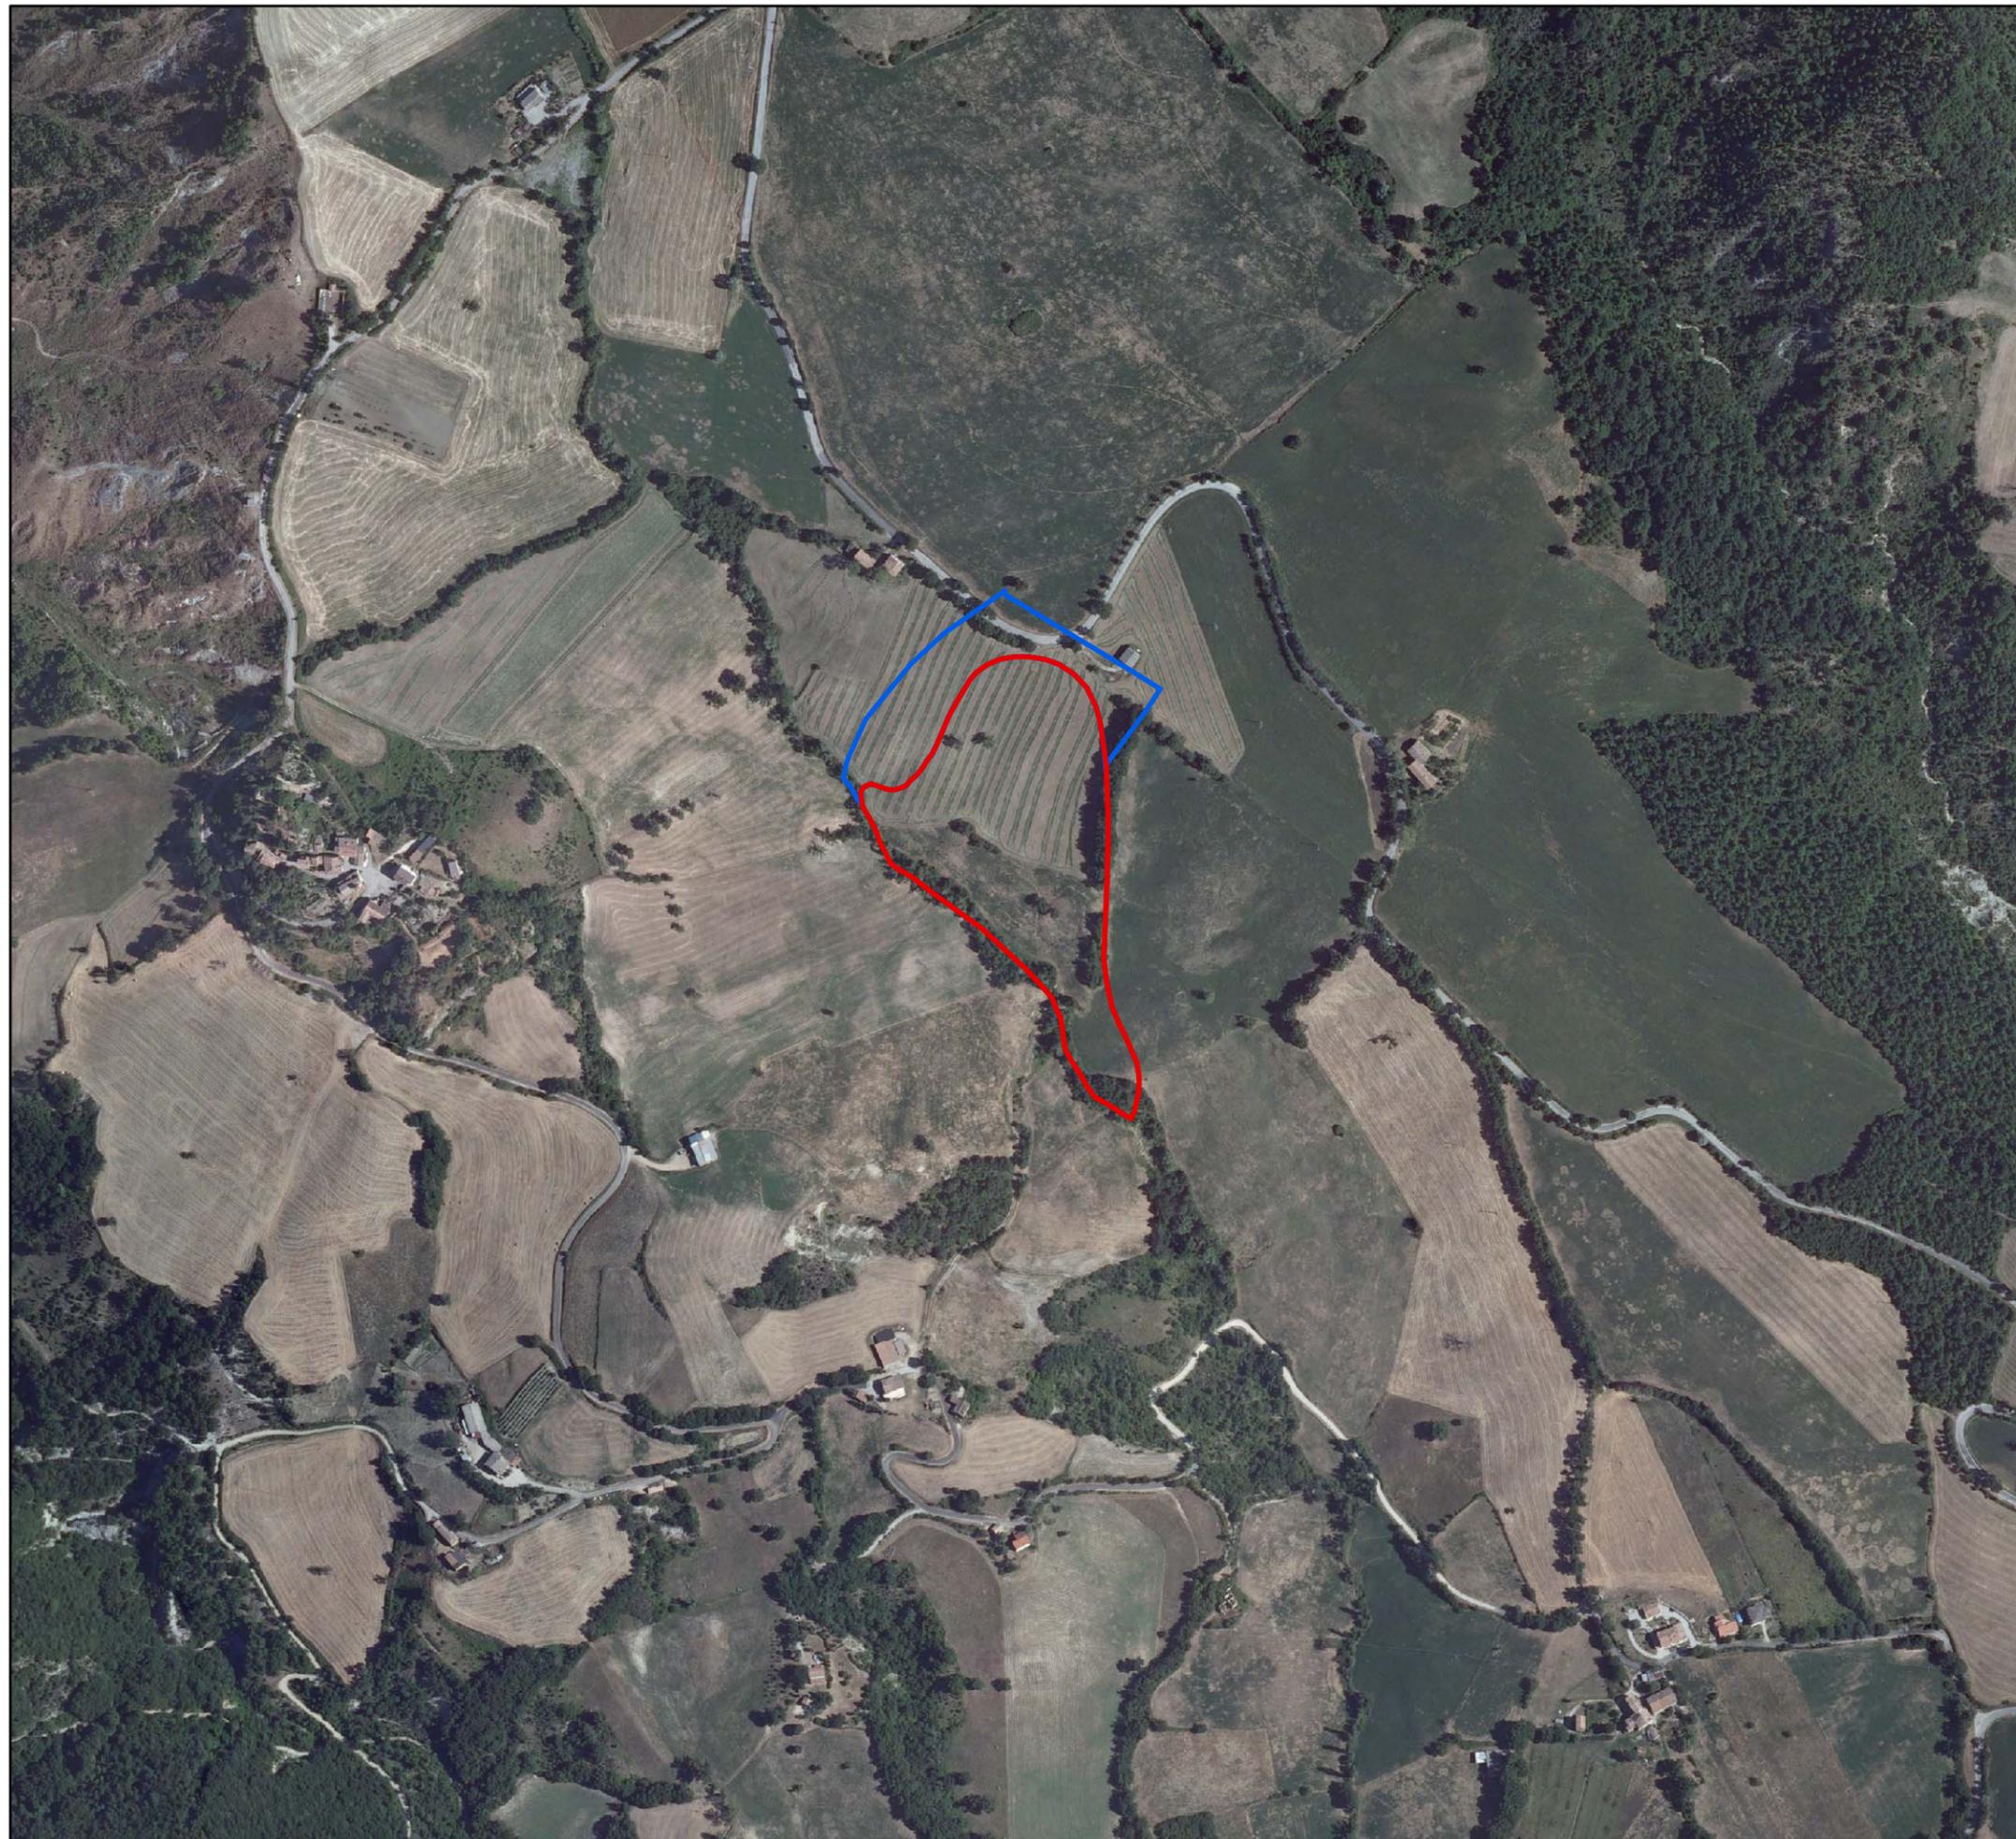
**PIANO STRALCIO DI BACINO  
PER L'ASSETTO IDROGEOLOGICO**  
- AGGIORNAMENTO 2012 -

Scala 1: 5.000

Comune: Sant'Agata Feltria (RN)  
Località: Rocca Pratiffi
