Scheda 4.53_P: Monte Grimano Terme – Montelicciano (PU)

Inquadramento del dissesto

PIANO STRALCIO DI BACINO
PER L'ASSETTO IDROGEOLOGICO

- AGGIORNAMENTO 2012 -

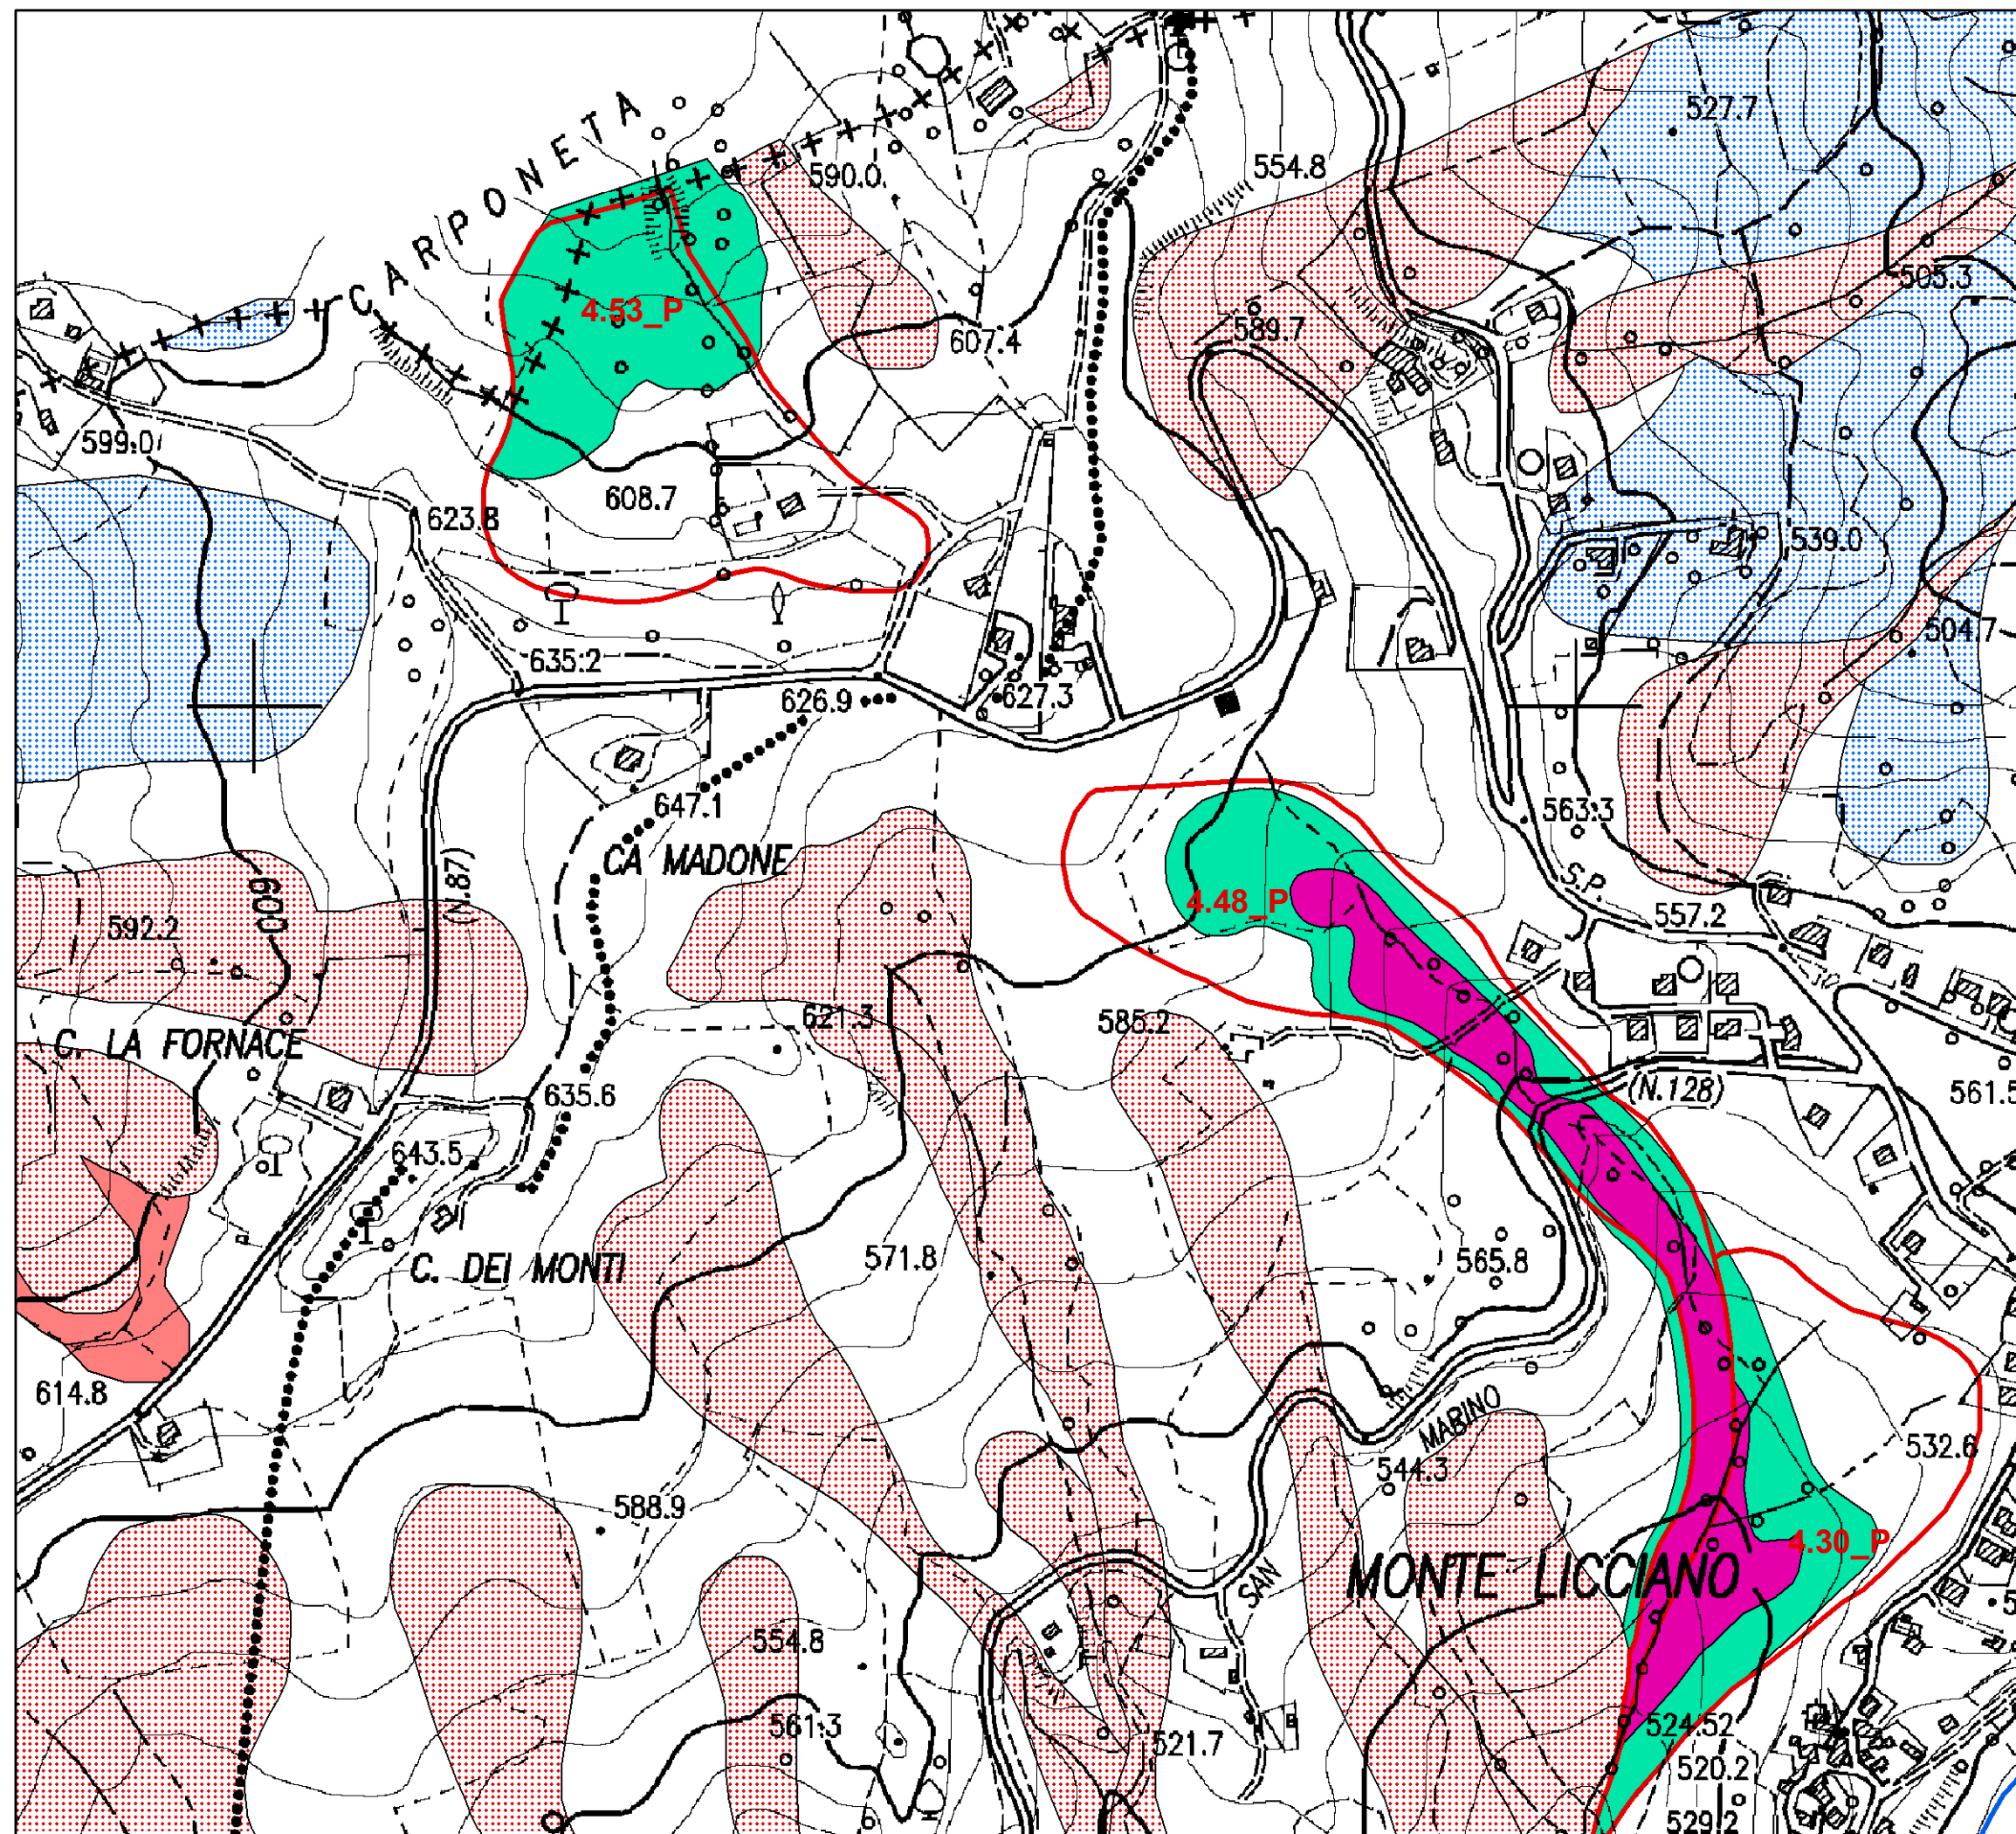
Località: Montelicciano

Comune: Monte Grimano Terme (PU)

Legenda

- Aree in dissesto attive assoggettate a verifica (ex art.17)
- Aree in dissesto quiescenti assoggettate a verifica (ex art.17)
- Aree in dissesto attivo (Art. 14)
- Aree di possibile influenza di frane di crollo (Art. 15)
- Aree in dissesto quiescente (Art. 16)
- Calanchi (art. 14)
- Aree in dissesto attivo da assoggettare a verifica (art. 17)
- Aree in dissesto quiescente da assoggettare a verifica (art. 17)

L'area oggetto di trasformazione interferisce con un dissesto attivo ed è adiacente a un altro dissesto attivo. Il versante su cui giace il dissesto è esposto a Nord fra le quote di 580 e 630 m. Il dissesto interferisce con edifici e marginalmente con la viabilità. La carta geologica Carg indica la presenza di una frana con indizi di evoluzione a1 e della formazione di Monte Morello con locale struttura a reggipoggio.

Proposta di perimetrazione

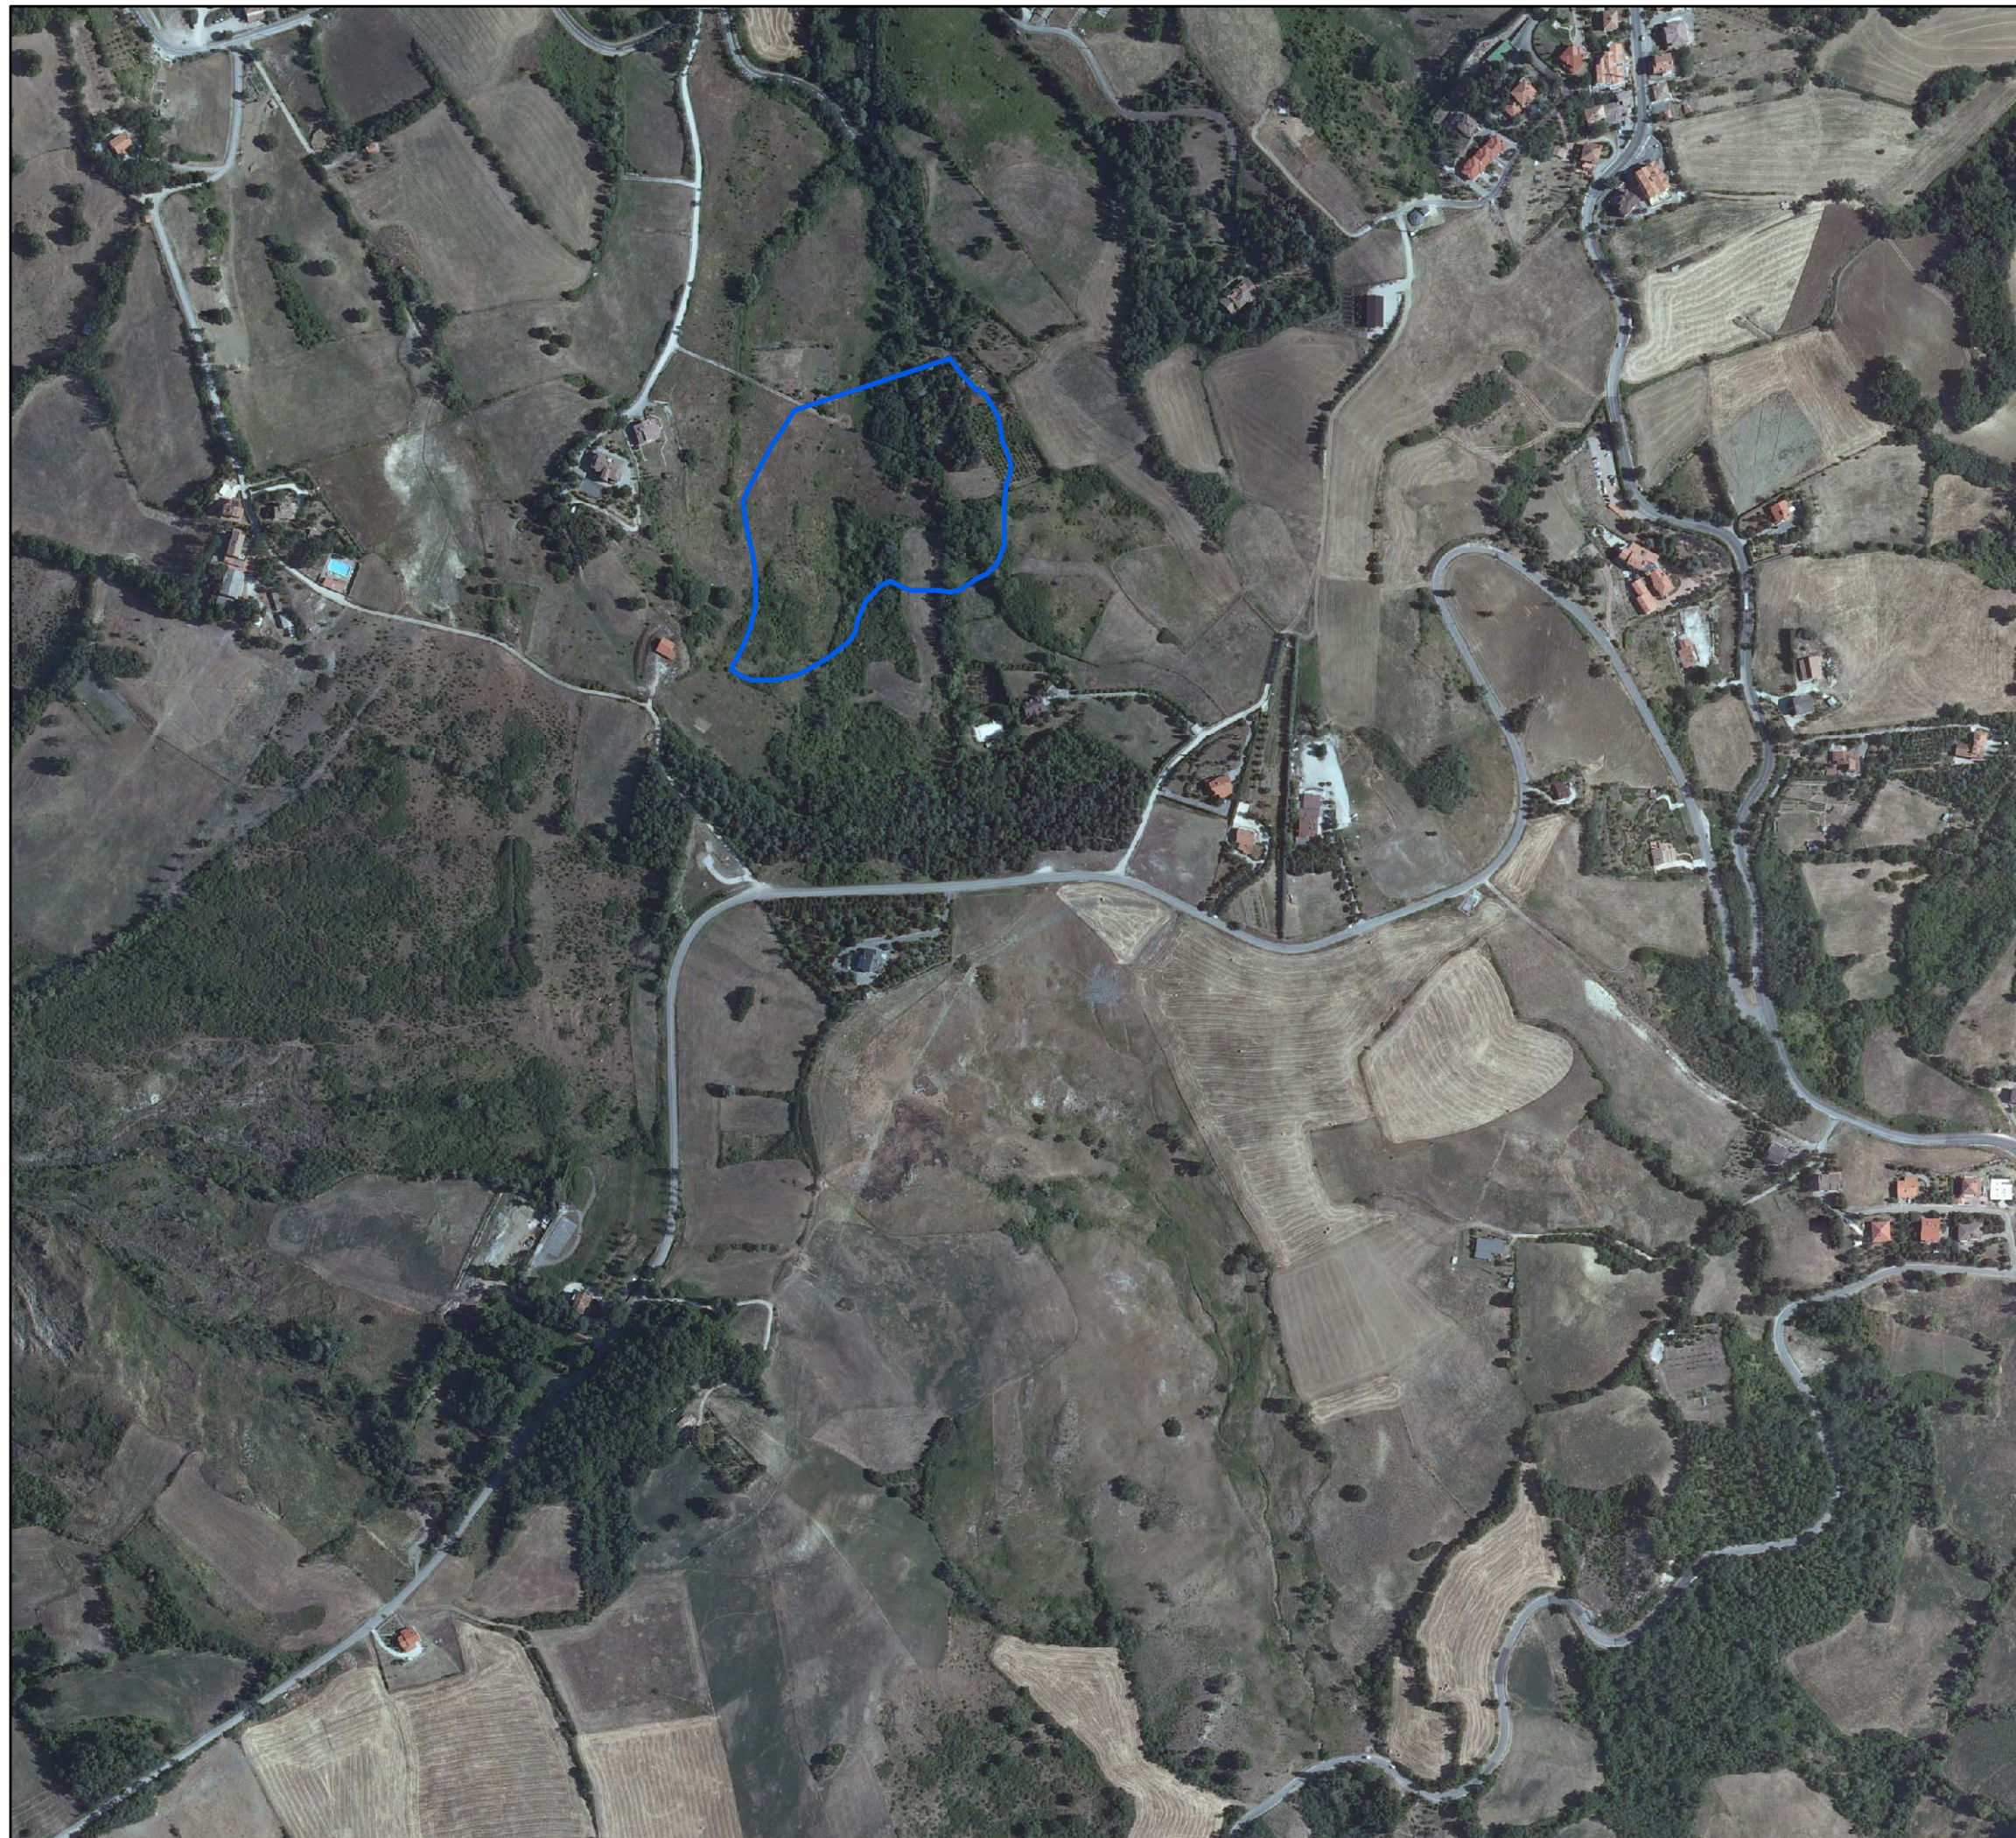
Comune: Monte Grimano Terme (PU)
Località: Montelicciano

**PIANO STRALCIO DI BACINO
PER L'ASSETTO IDROGEOLOGICO**
- AGGIORNAMENTO 2012 -

Scala 1: 5.000

Legenda

Aree in dissesto attivo (Art. 14)
-

Aree di possibile influenza di frane di crollo (Art. 15)
-

Aree in dissesto quiescente (Art. 16)
