Scheda 2.108_P : Pennabilli – Lago di Andreuccio (RN)

**PIANO STRALCIO DI BACINO
PER L'ASSETTO IDROGEOLOGICO**

- AGGIORNAMENTO 2012 -

Località: Lago Andreuccio

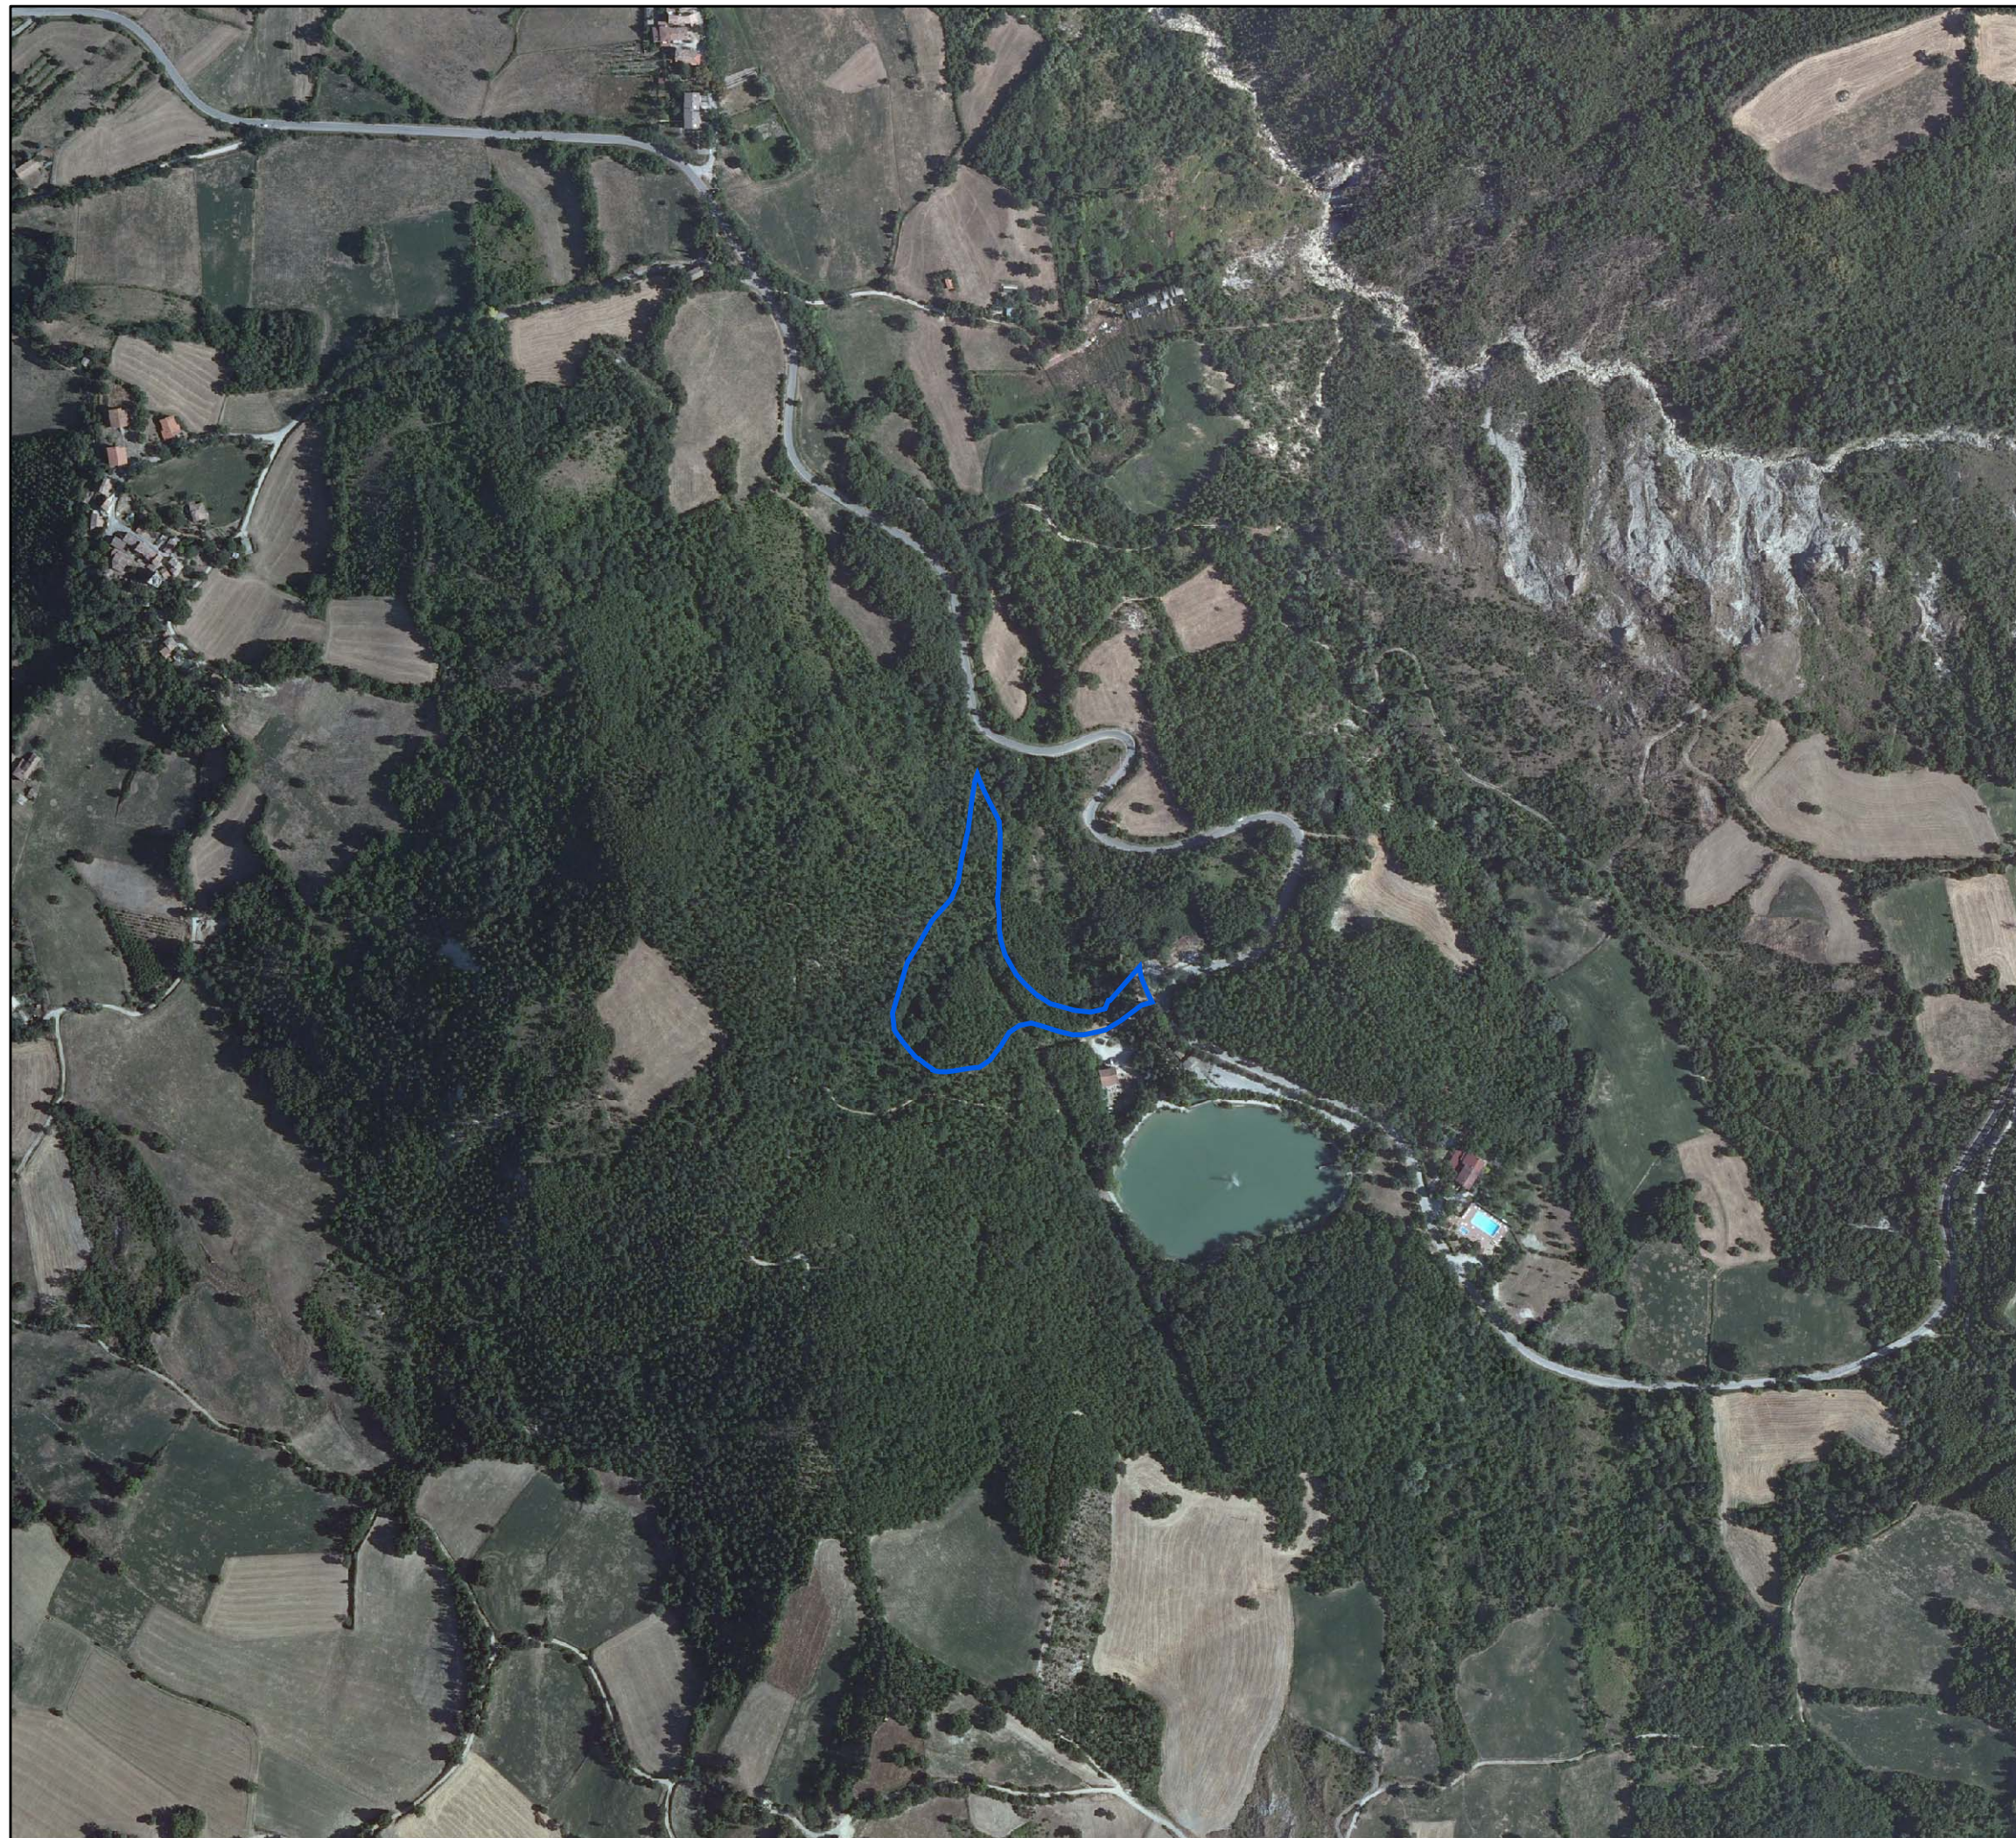
Scala 1: 5.000

Comune: Pennabilli (RN)

Località: Lago Andreuccio

Aree in dissesto quiescente (Art. 16)

Proposta di perimetrazione considerazioni della fase istruttoria
