Scheda 2.114_P: San Leo – Villanova

Inquadramento dei dissesti e ambiti in salvaguardia del Progetto di Variante PAI 2012

**PIANO STRALCIO DI BACINO
PER L'ASSETTO IDROGEOLOGICO**

Comune: San Leo (RN)
Località: Villanova

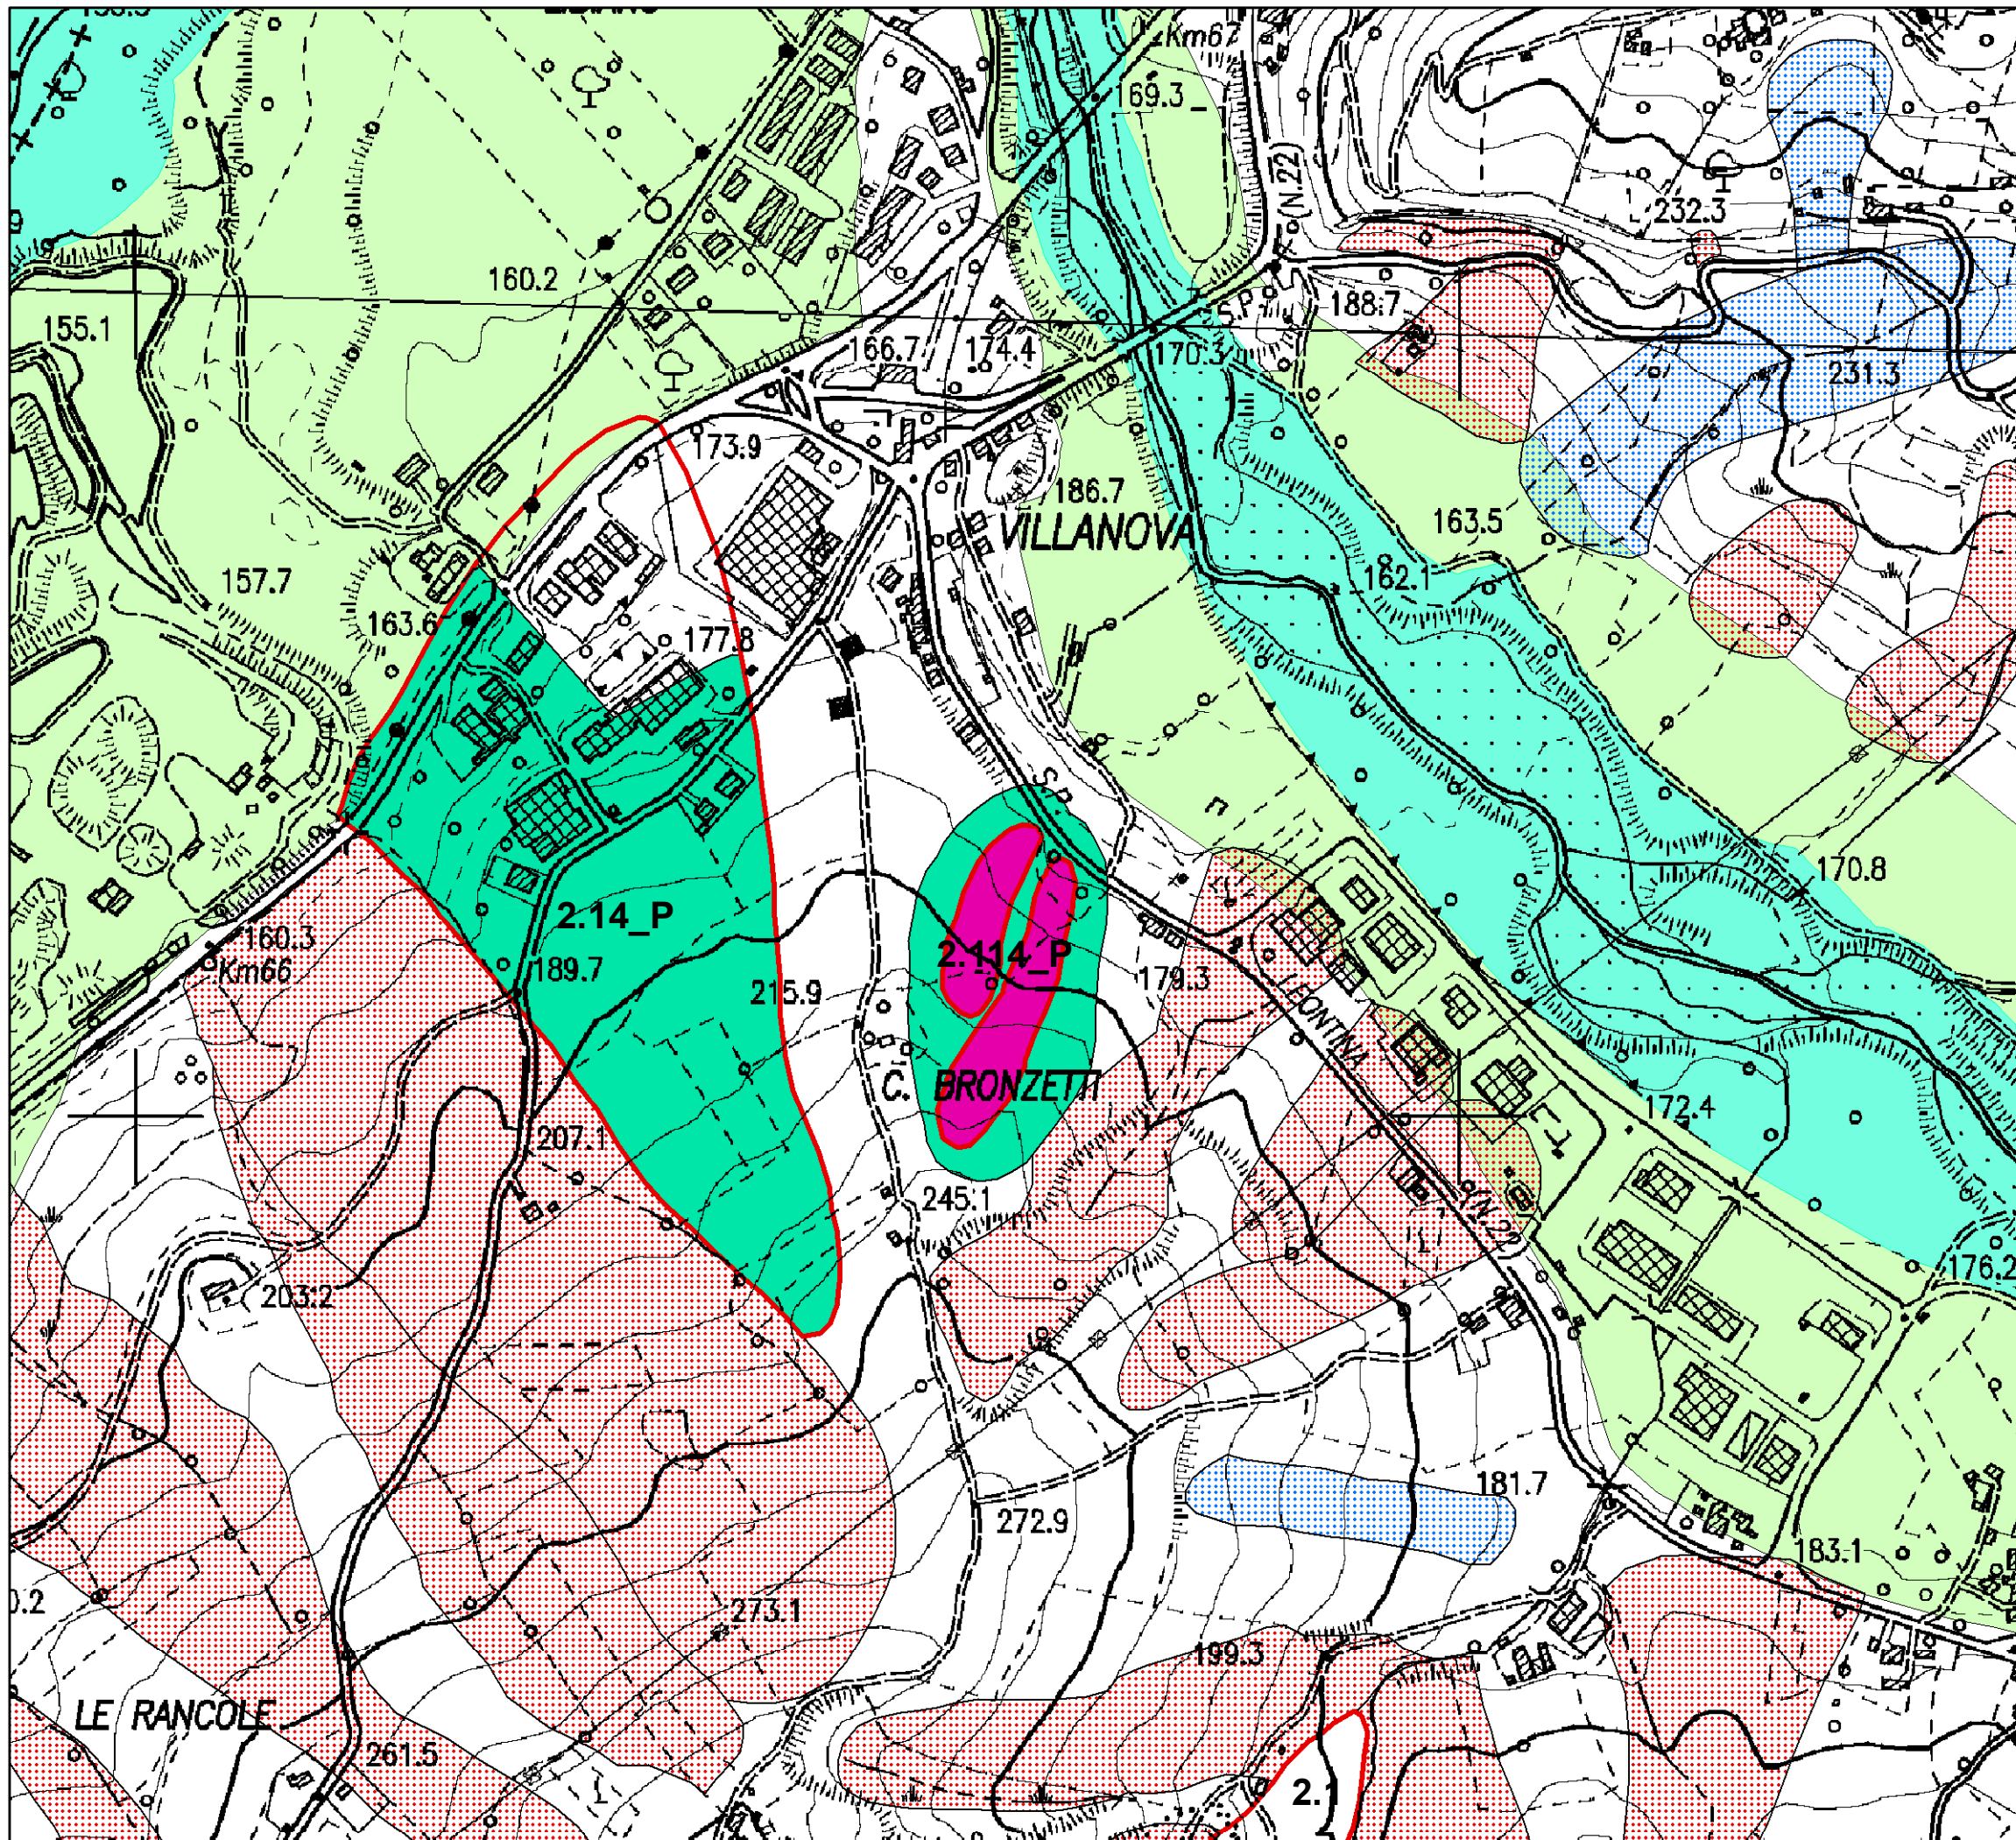
- AGGIORNAMENTO 2014 -
Scala 1: 5.000

L'area oggetto di trasformazione interferisce con due dissesti attivi, che si sviluppano su di un versante esposto Nord-Est in cui sono presenti lateralmente altri dissesti attivi. L'estensione degli ambiti PAI oggetto di verifica è maggiore di quella dei corrispondenti ambiti in salvaguardia del Progetto di Variante. La carta inventario del dissesto regionale, indica localmente la presenza di due frane attive al limite dell'area oggetto di trasformazione. La porzione di versante interessata dai dissesti è ricompresa fra le isoipse di 240 m e 160 m. Alla base del versante scorre il torrente Mazzocco. La cartografia CARG indica l'affioramento delle formazioni delle Argille Varicolori, alla base del versante e lungo il torrente Mazzocco sono presenti i depositi alluvionali dell'Unità di Modena. Sempre in zona sono presenti fronti di sovrascorrimento e apparati di conoide alluvionale torrentizia. Nell'area oggetto d'intervento sono presenti manufatti, e infrastrutture.

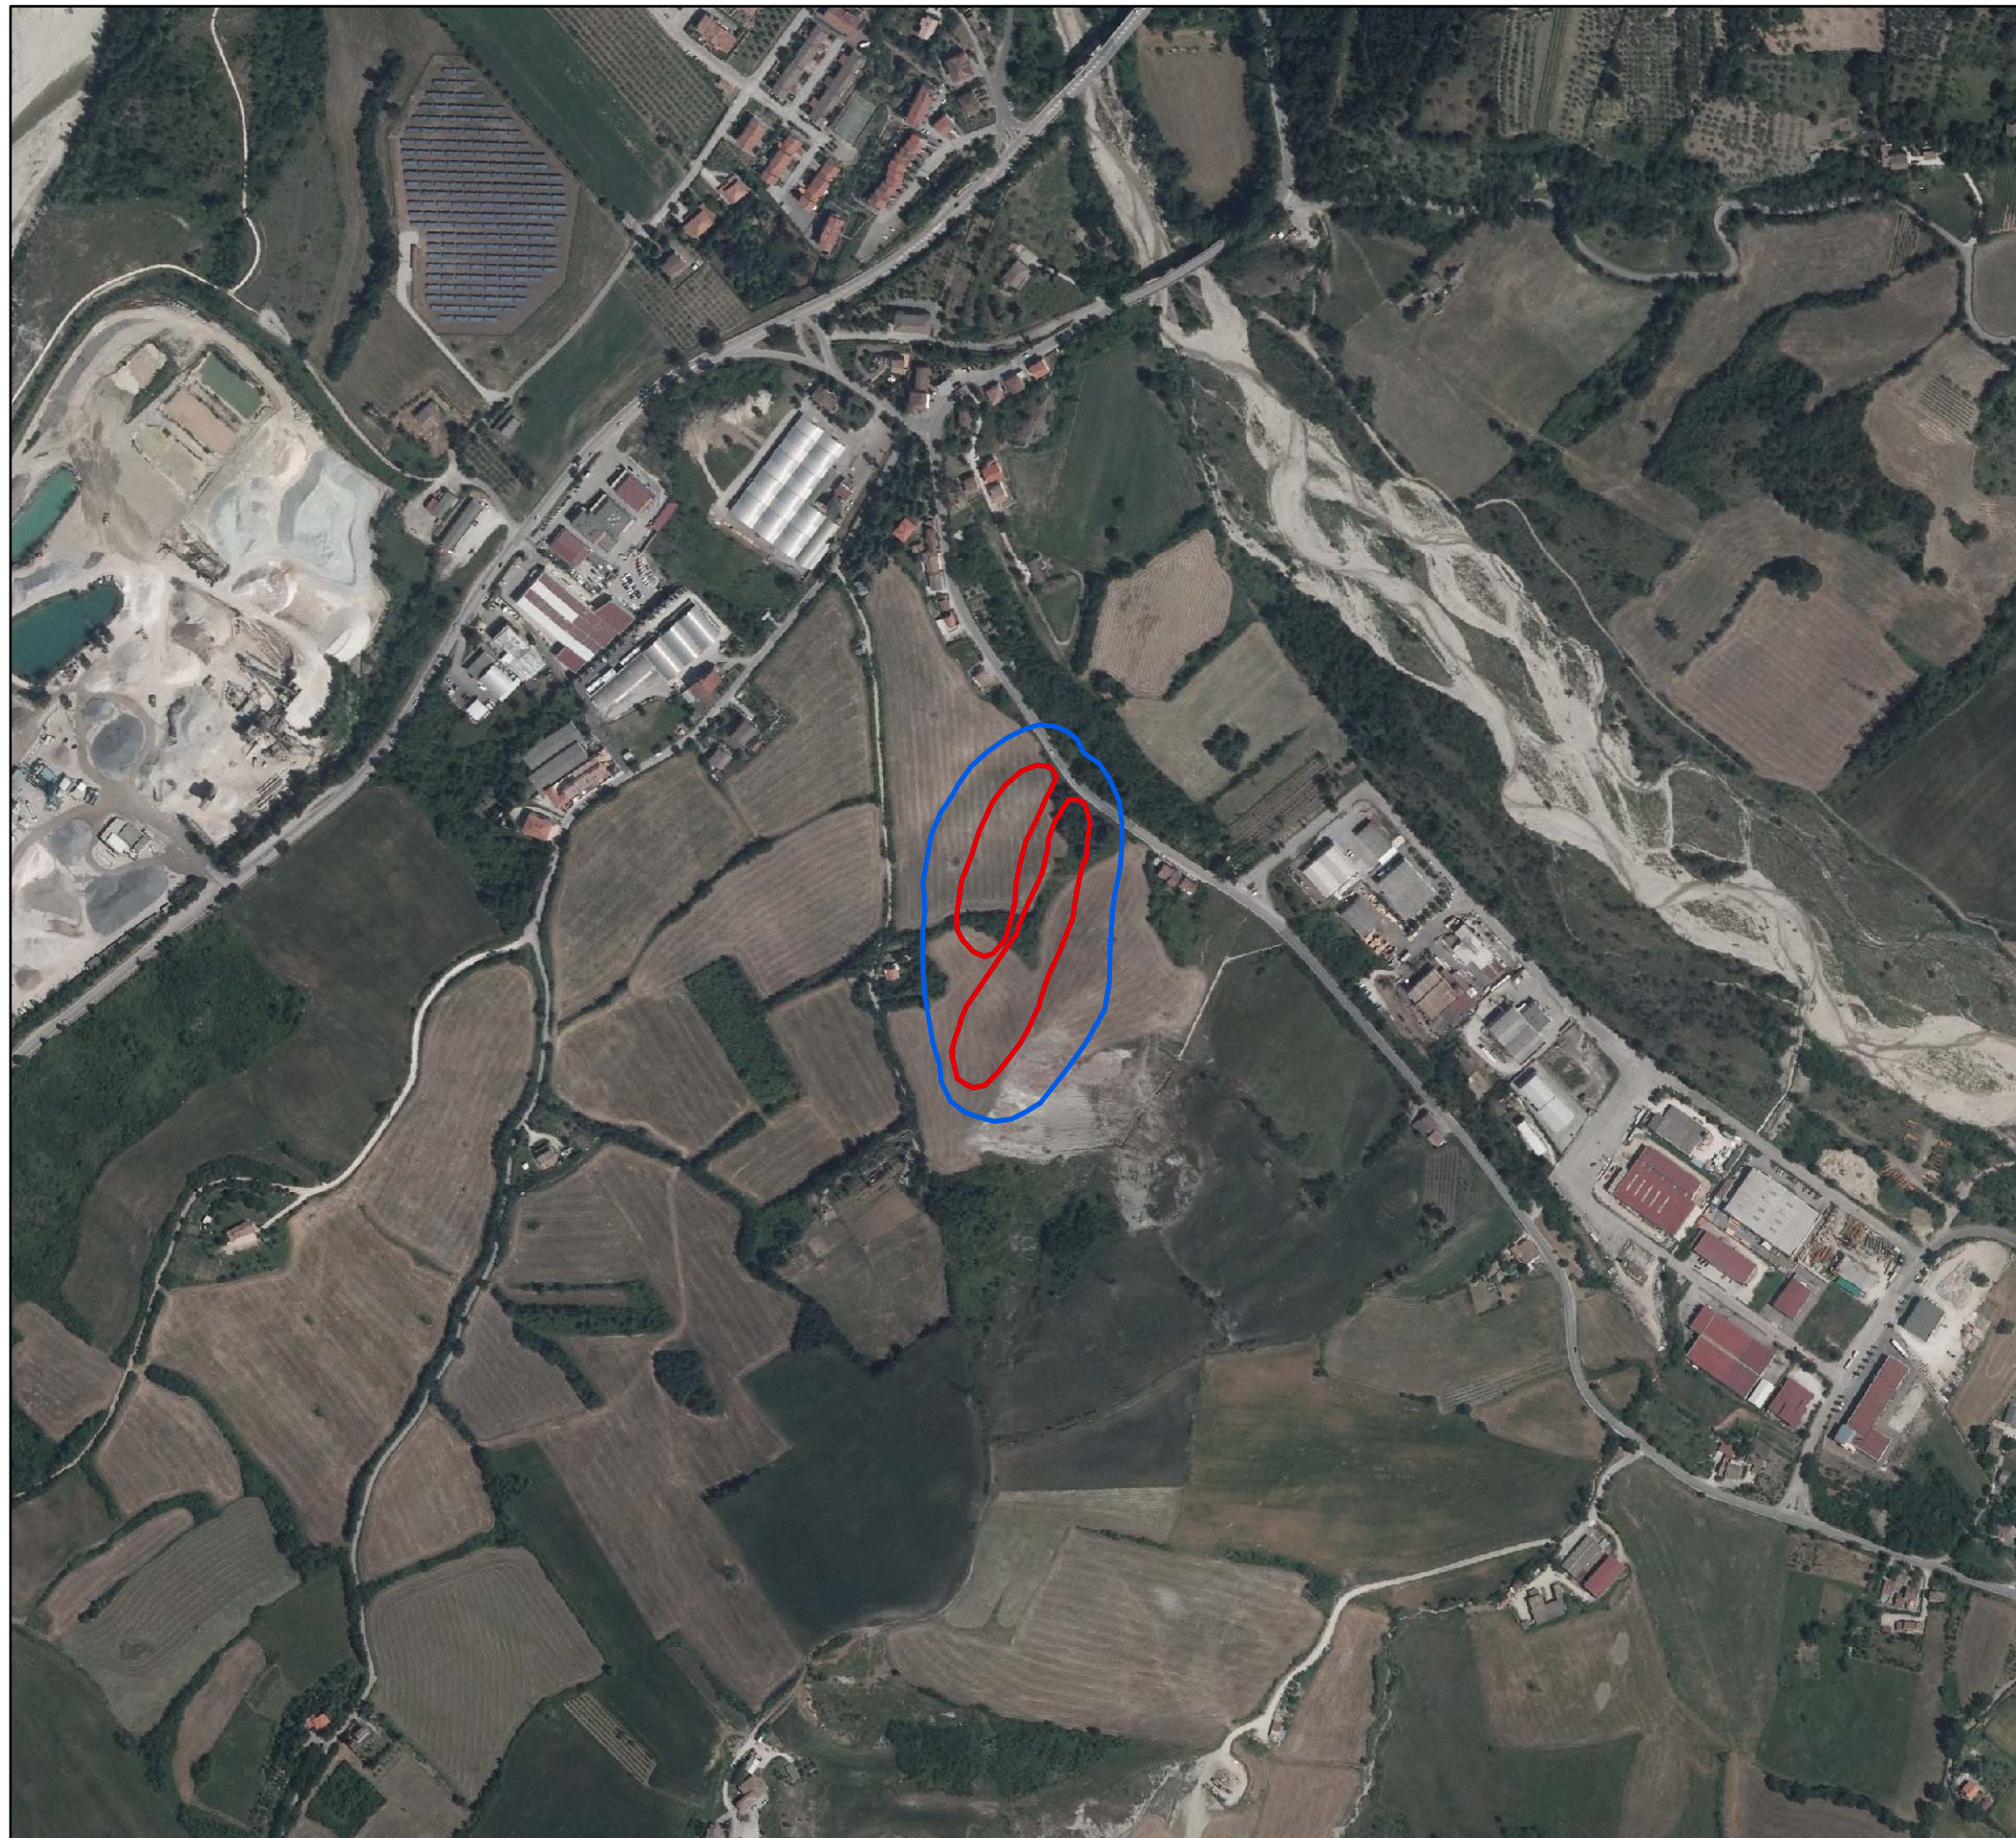
**PIANO STRALCIO DI BACINO
PER L'ASSETTO IDROGEOLOGICO**

- AGGIORNAMENTO 2014 -

Scala 1: 5.000

Comune: San Leo (RN)

Località: Villanova

Proposta di perimetrazione
