### **Scheda 2.116: Badia Tedalda - Fresciano**

**PIANO STRALCIO DI BACINO  
PER L'ASSETTO IDROGEOLOGICO**

- AGGIORNAMENTO 2014 -

Località: Fresciano

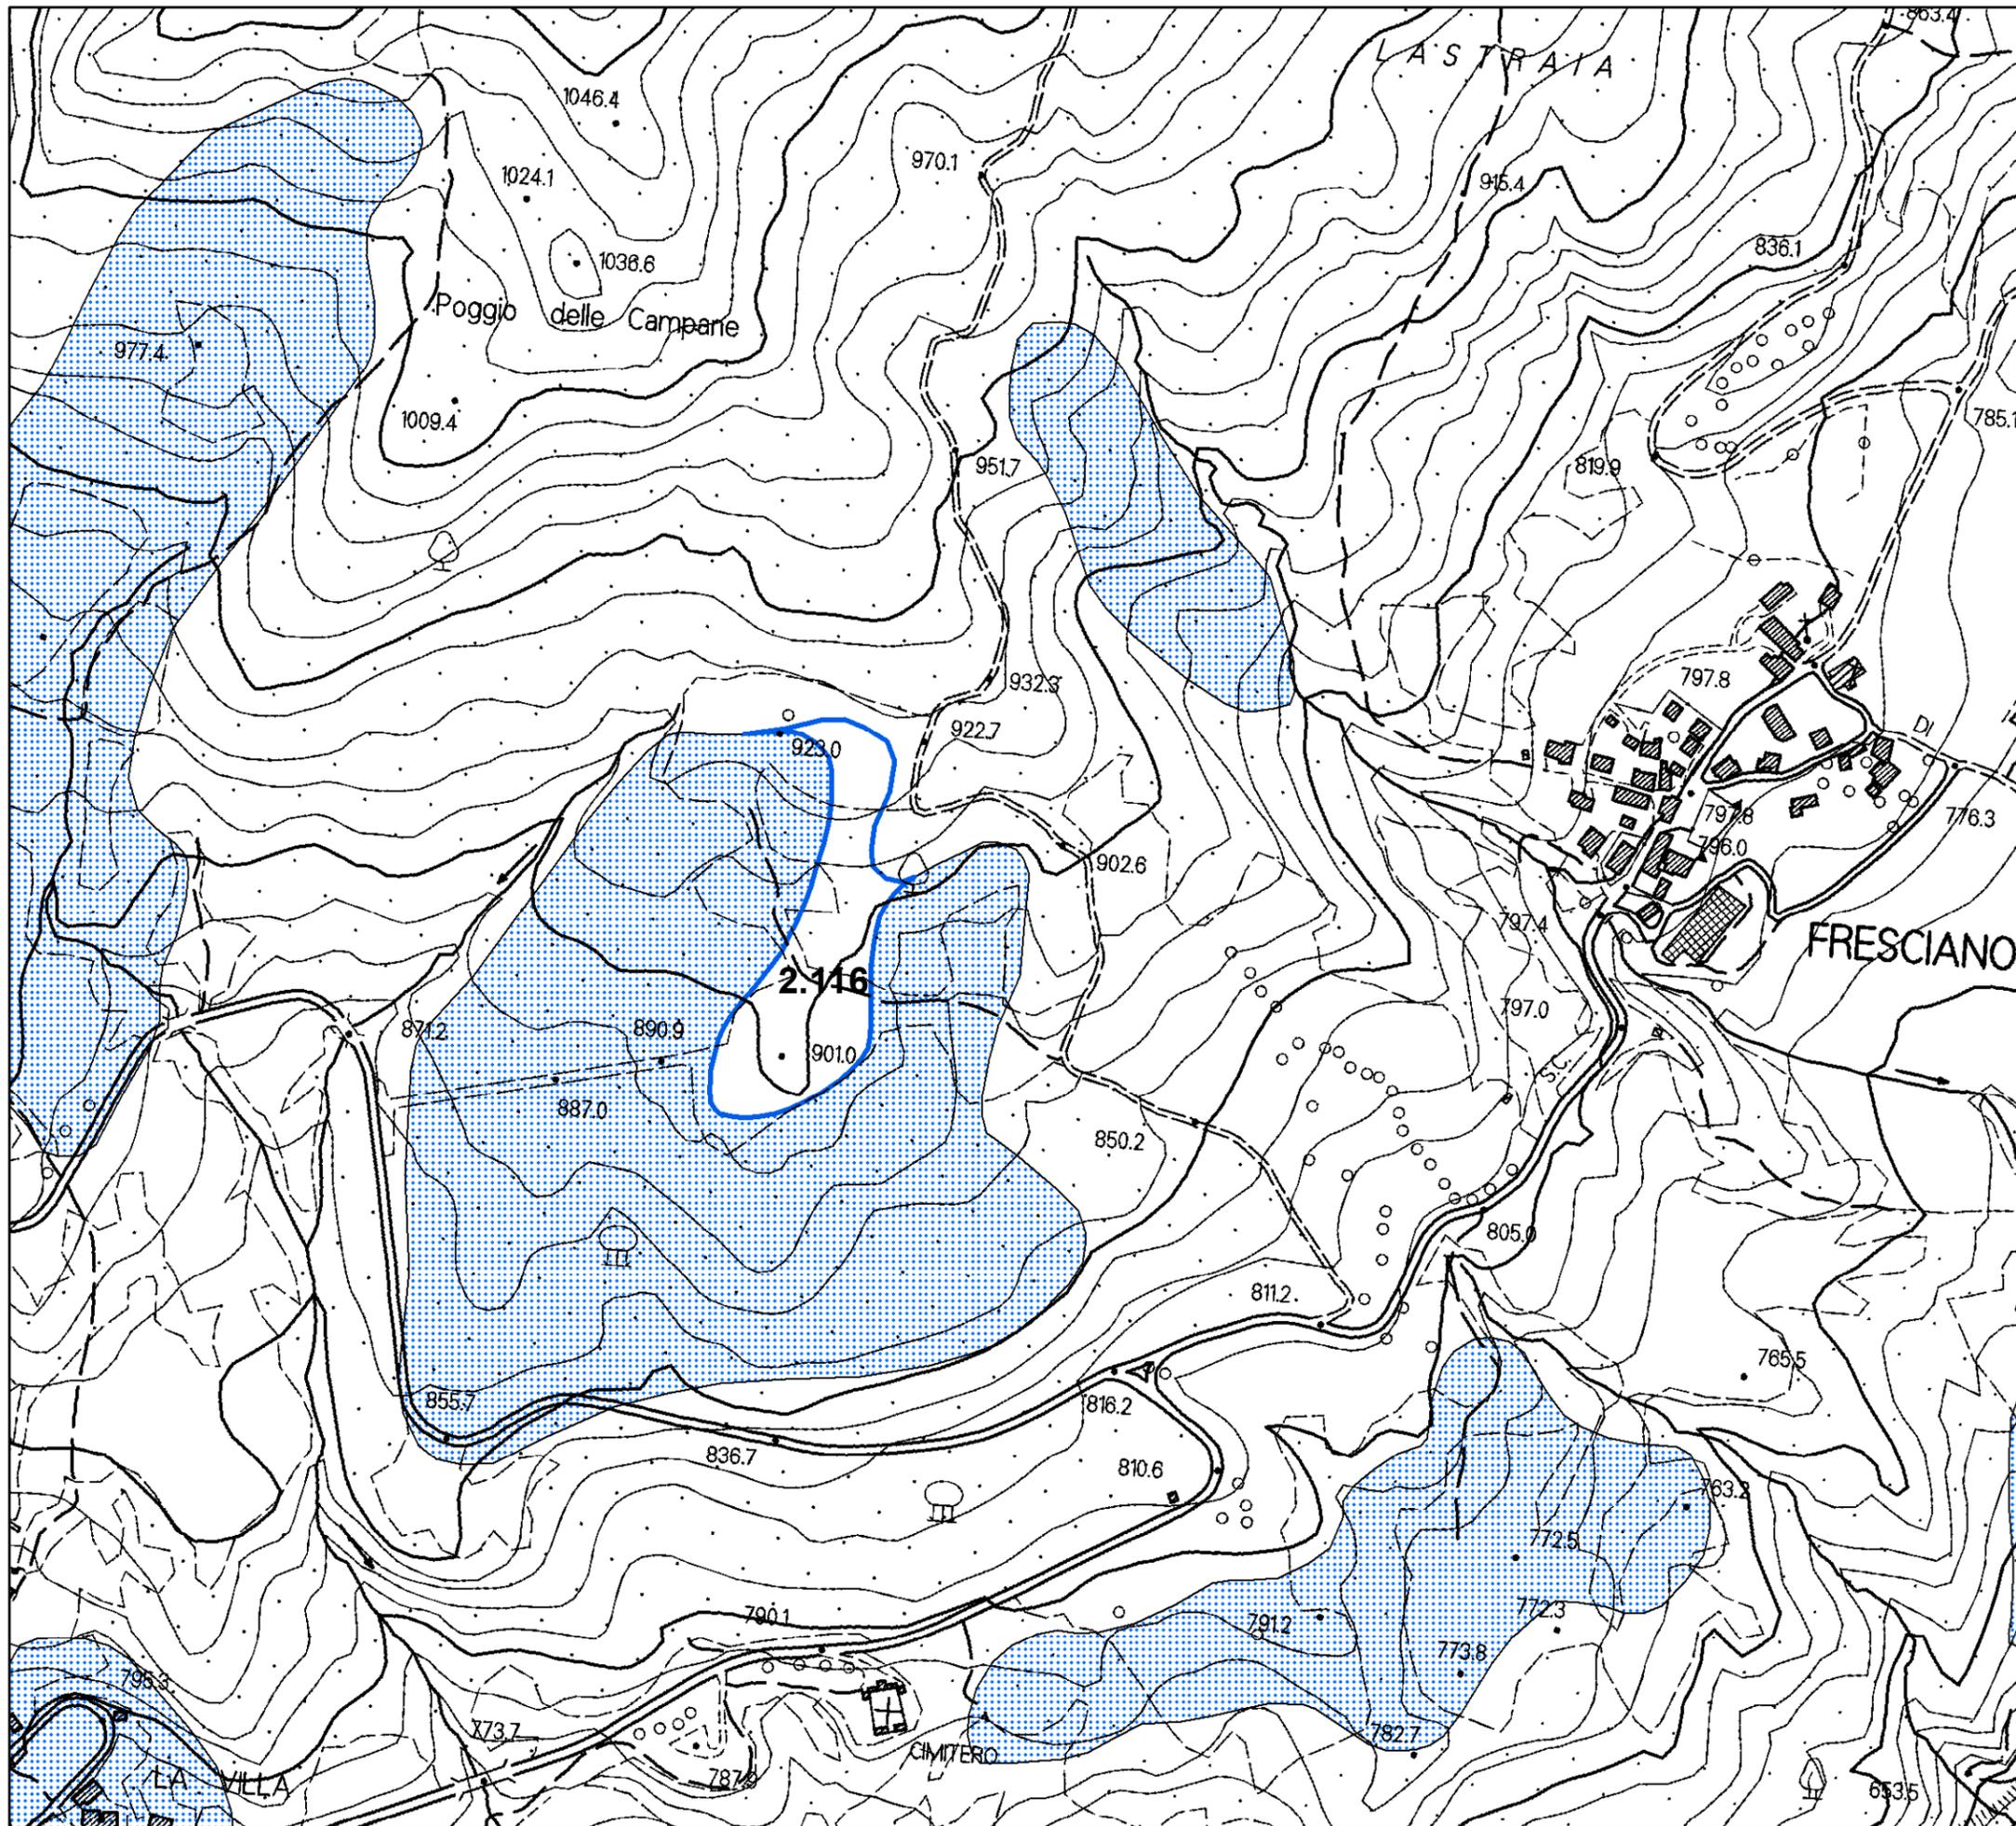
Scala 1: 5.000

Comune: Badia Tedalda (AR)

La zona oggetto di intervento è ubicata ad quota di 900 m circa, è interessata da un esteso dissesto quiescente, individuato nella Tav. 4-6 del Piano PAI. Tale zona risulta molto circoscritta e collocata centralmente rispetto alla maggiore estensione dell'area oggetto di verifica. Il versante oggetto di verifica risulta esposto a Sud e cade nel dominio idrografico del bacino del F. Marecchia, esso è caratterizzato da un substrato geologico riconducibile ai litotipi della Formazione di M.te Morello. L'area oggetto di trasformazione cade a cavallo di due ambiti geomorfologici e idromorfologici contigui, gli ambiti idromorfologici ricomprendono il più ampio dissesto oggetto di verifica.

Le indagini fotogeologiche interpretative sono state condotte impiegando i fotogrammi aerei relativi ai voli: 1955, 1996 e le ortofoto 2006 con vista 3D consultati presso il Geoportale Nazionale. Gli elementi fotointerpretati sono riportati su base CTR alla scala 1:5'000. Nell'area oggetto di intervento non risultano individuati processi geomorfologici, esternamente a tale zona e nel contesto dell'area oggetto di verifica sono stati individuati diversi processi geomorfologici: un corpo di frana di scorrimento; una zona soggetta a movimenti superficiali diffusi; scarpate poligeniche quiescenti e antropiche diffuse a quote variabili; ambiti di conoide fluviotorrentizia; aree morfograficamente depresse; ambiti di detrito grossolano discontinuo e un'estesa zona di movimento terra. Il rilevamento geomorfologico individua localmente depositi eluvio-colluviali, e diffusamente estesi e antichi depositi di versante, localmente è indicata la presenza di una frana di scivolamento traslativo quiescente e scarpate poligeniche.
