Scheda 2.118: Sestino - Antiata di Sopra

**PIANO STRALCIO DI BACINO
PER L'ASSETTO IDROGEOLOGICO**

- AGGIORNAMENTO 2014 -

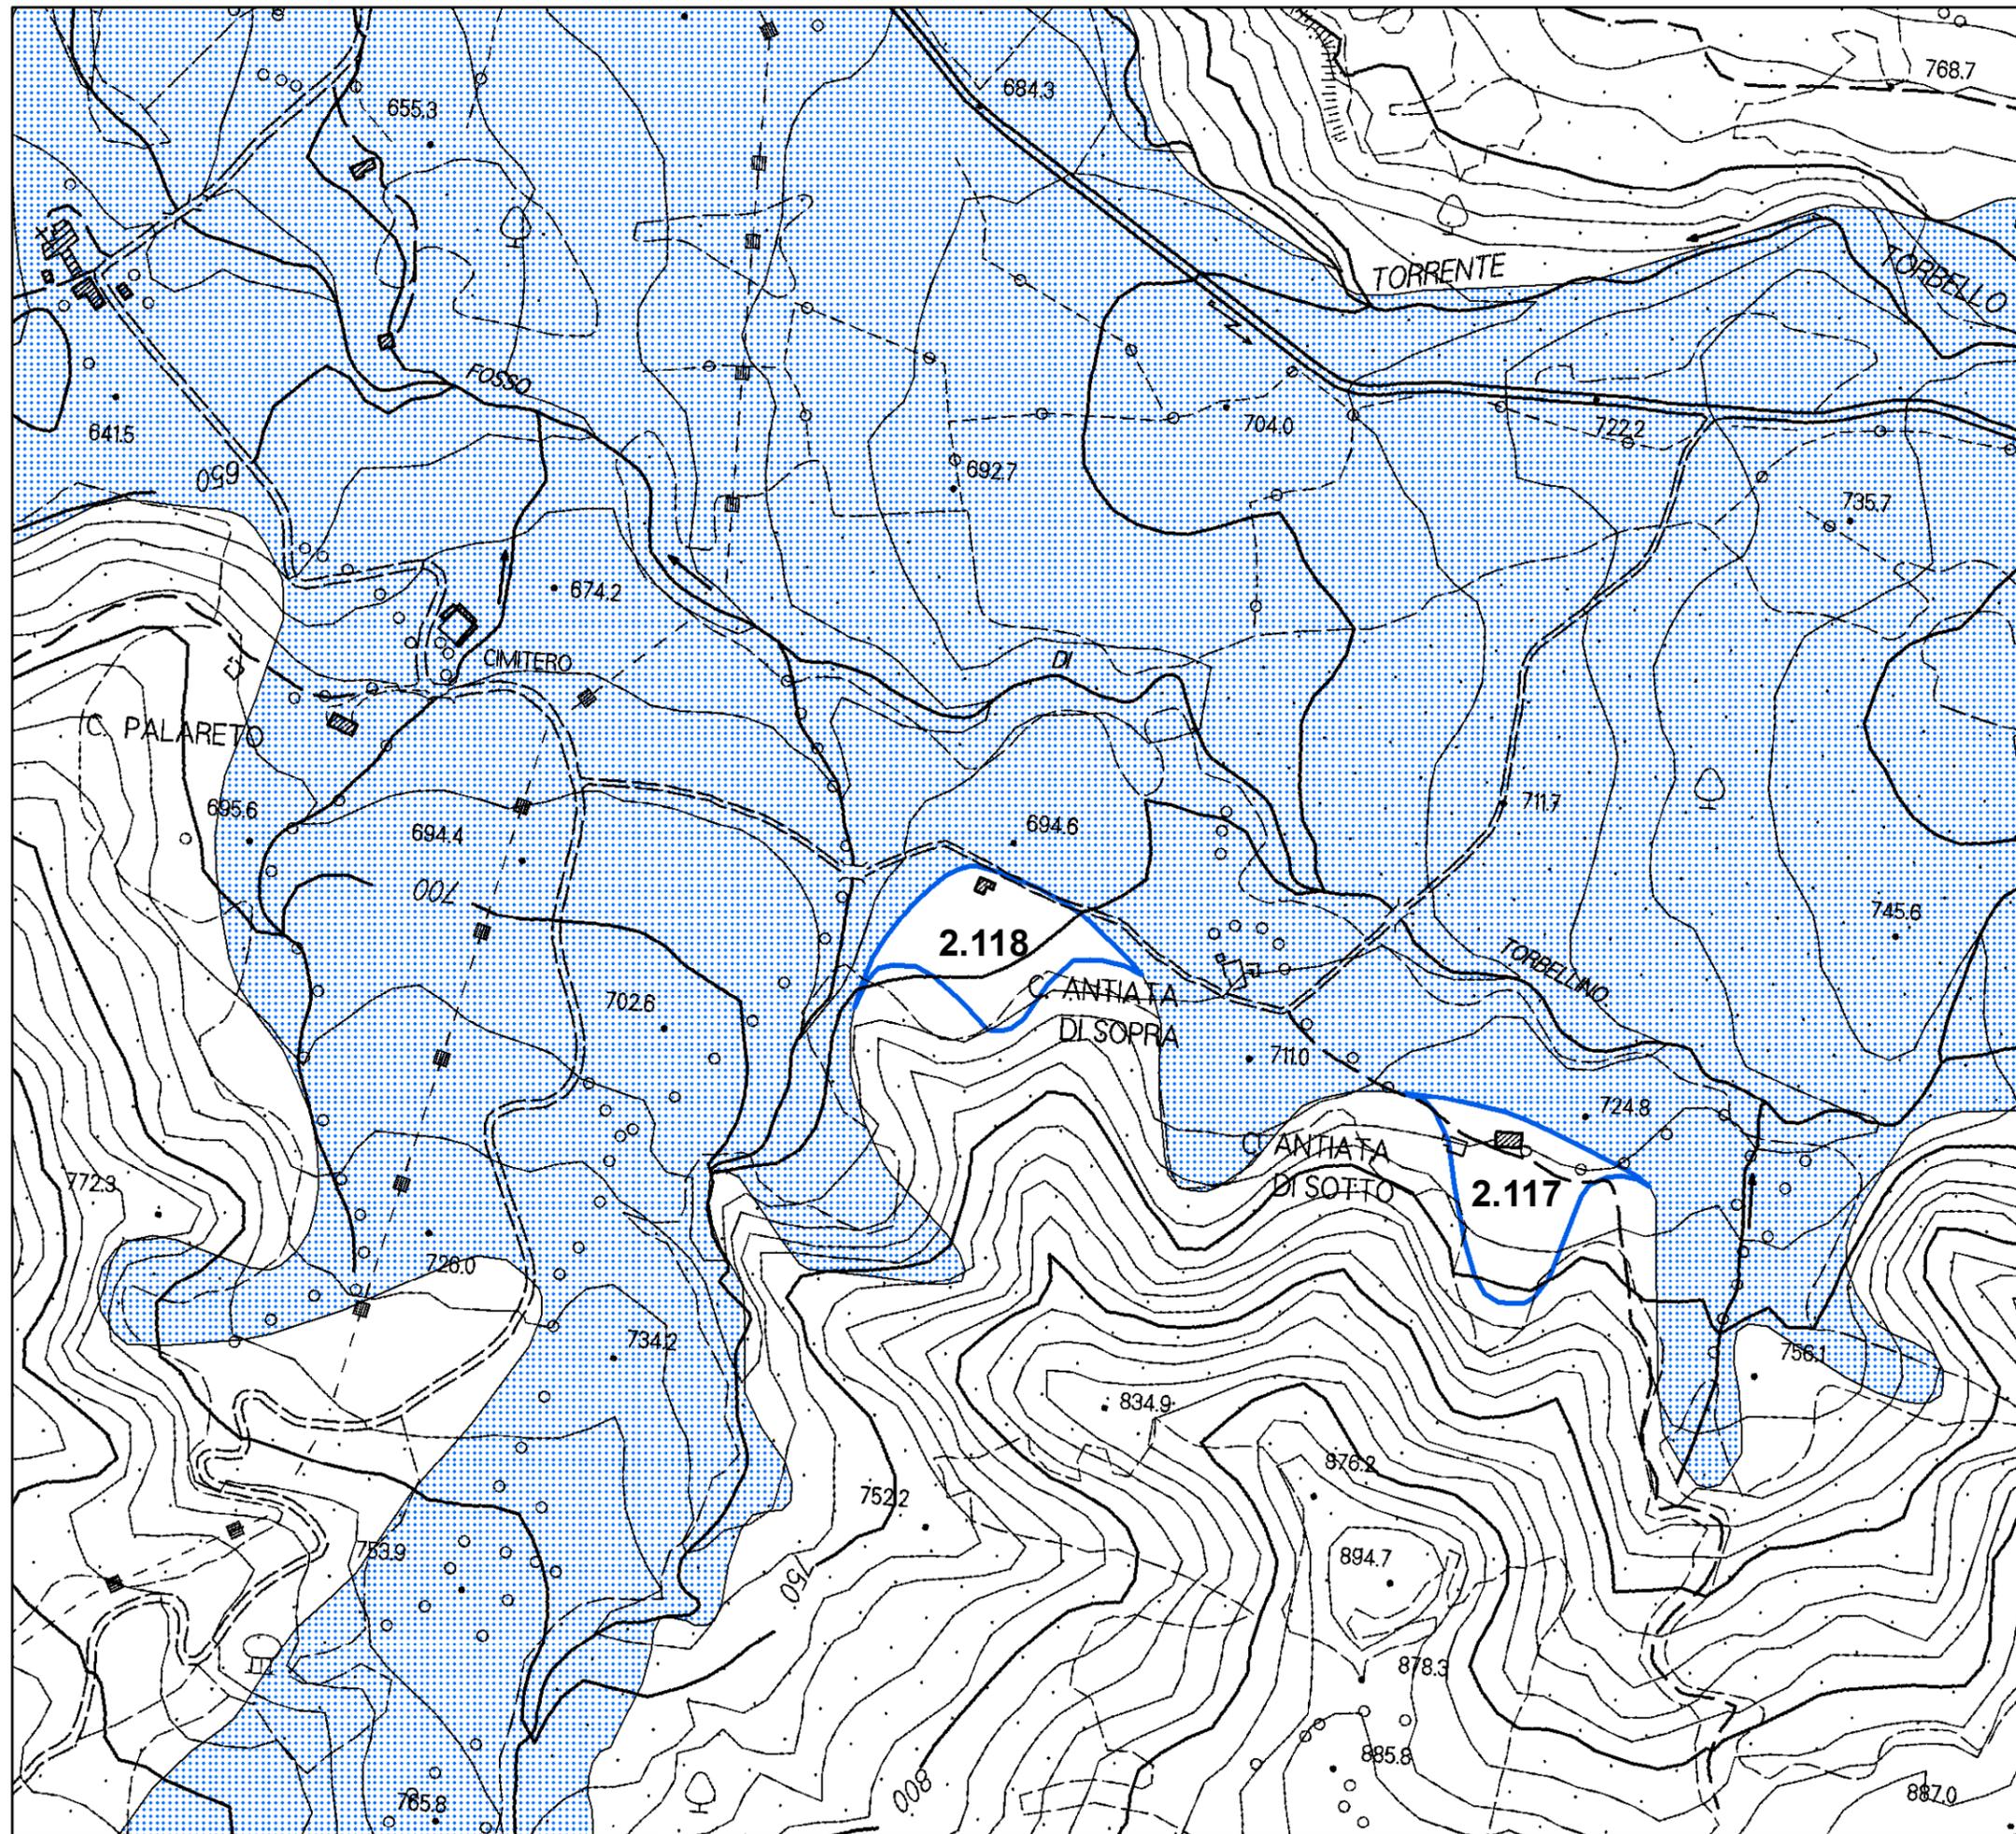
Scala 1: 5.000

Comune: Sestino (AR)

Località: Antiatà di So pra

L'area oggetto di trasformazione cade al margine di un esteso dissesto quiescente. L'estensione dell'area oggetto di trasformazione è molto contenuta rispetto all'estensione del fenomeno franoso da assoggettare a verifica. L'indagine idromorfologica ha riscontrato che la zona oggetto di trasformazione è ricompresa in un contesto idromorfologico piuttosto circoscritto, posto internamente ad un ulteriore e più localizzato ambito geomorfologico omogeneo. La zona di versante oggetto di studio è esposta a Nord-Est a 700 m circa di quota, le rocce del substrato sono riconducibili ai litotipi della Formazione Marnoso-Arenacea.
