Scheda 4.57_P: Saludecio – Mulini Venturi

**PIANO STRALCIO DI BACINO
PER L'ASSETTO IDROGEOLOGICO**

- AGGIORNAMENTO 2014 -

Comune: Saludecio (RN)

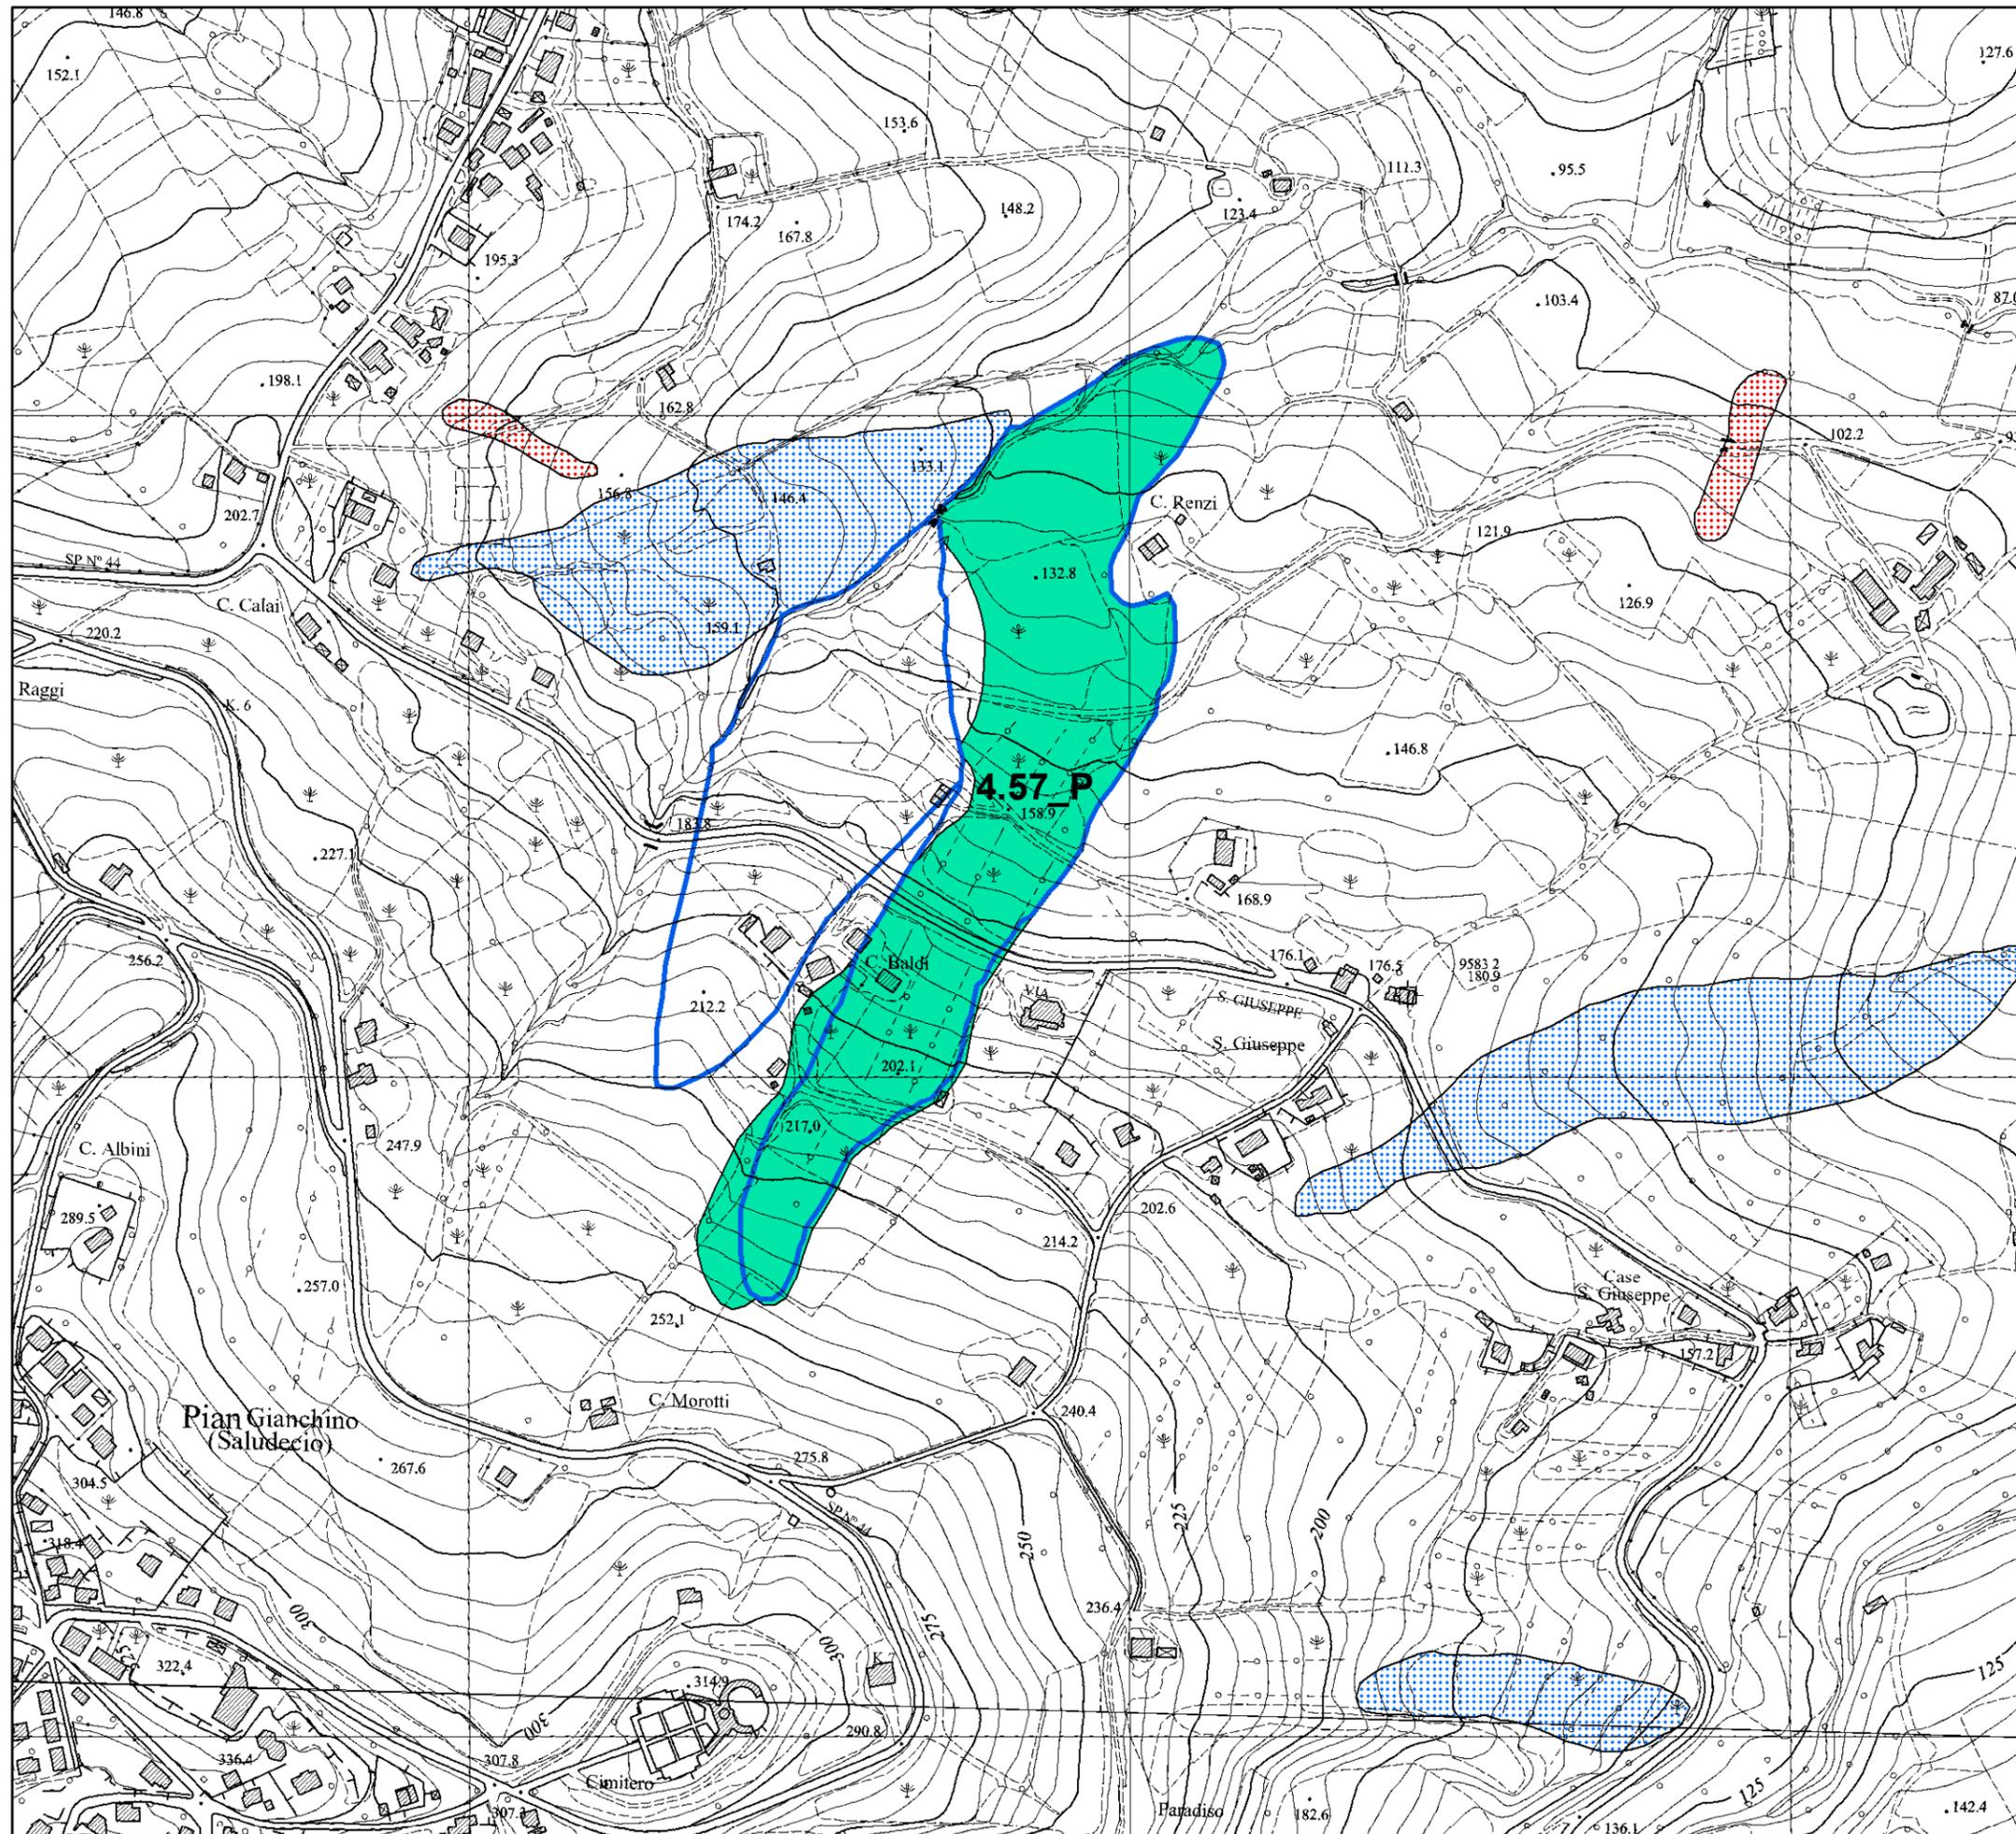
Scala 1: 5.000

Località: Molini Venturi

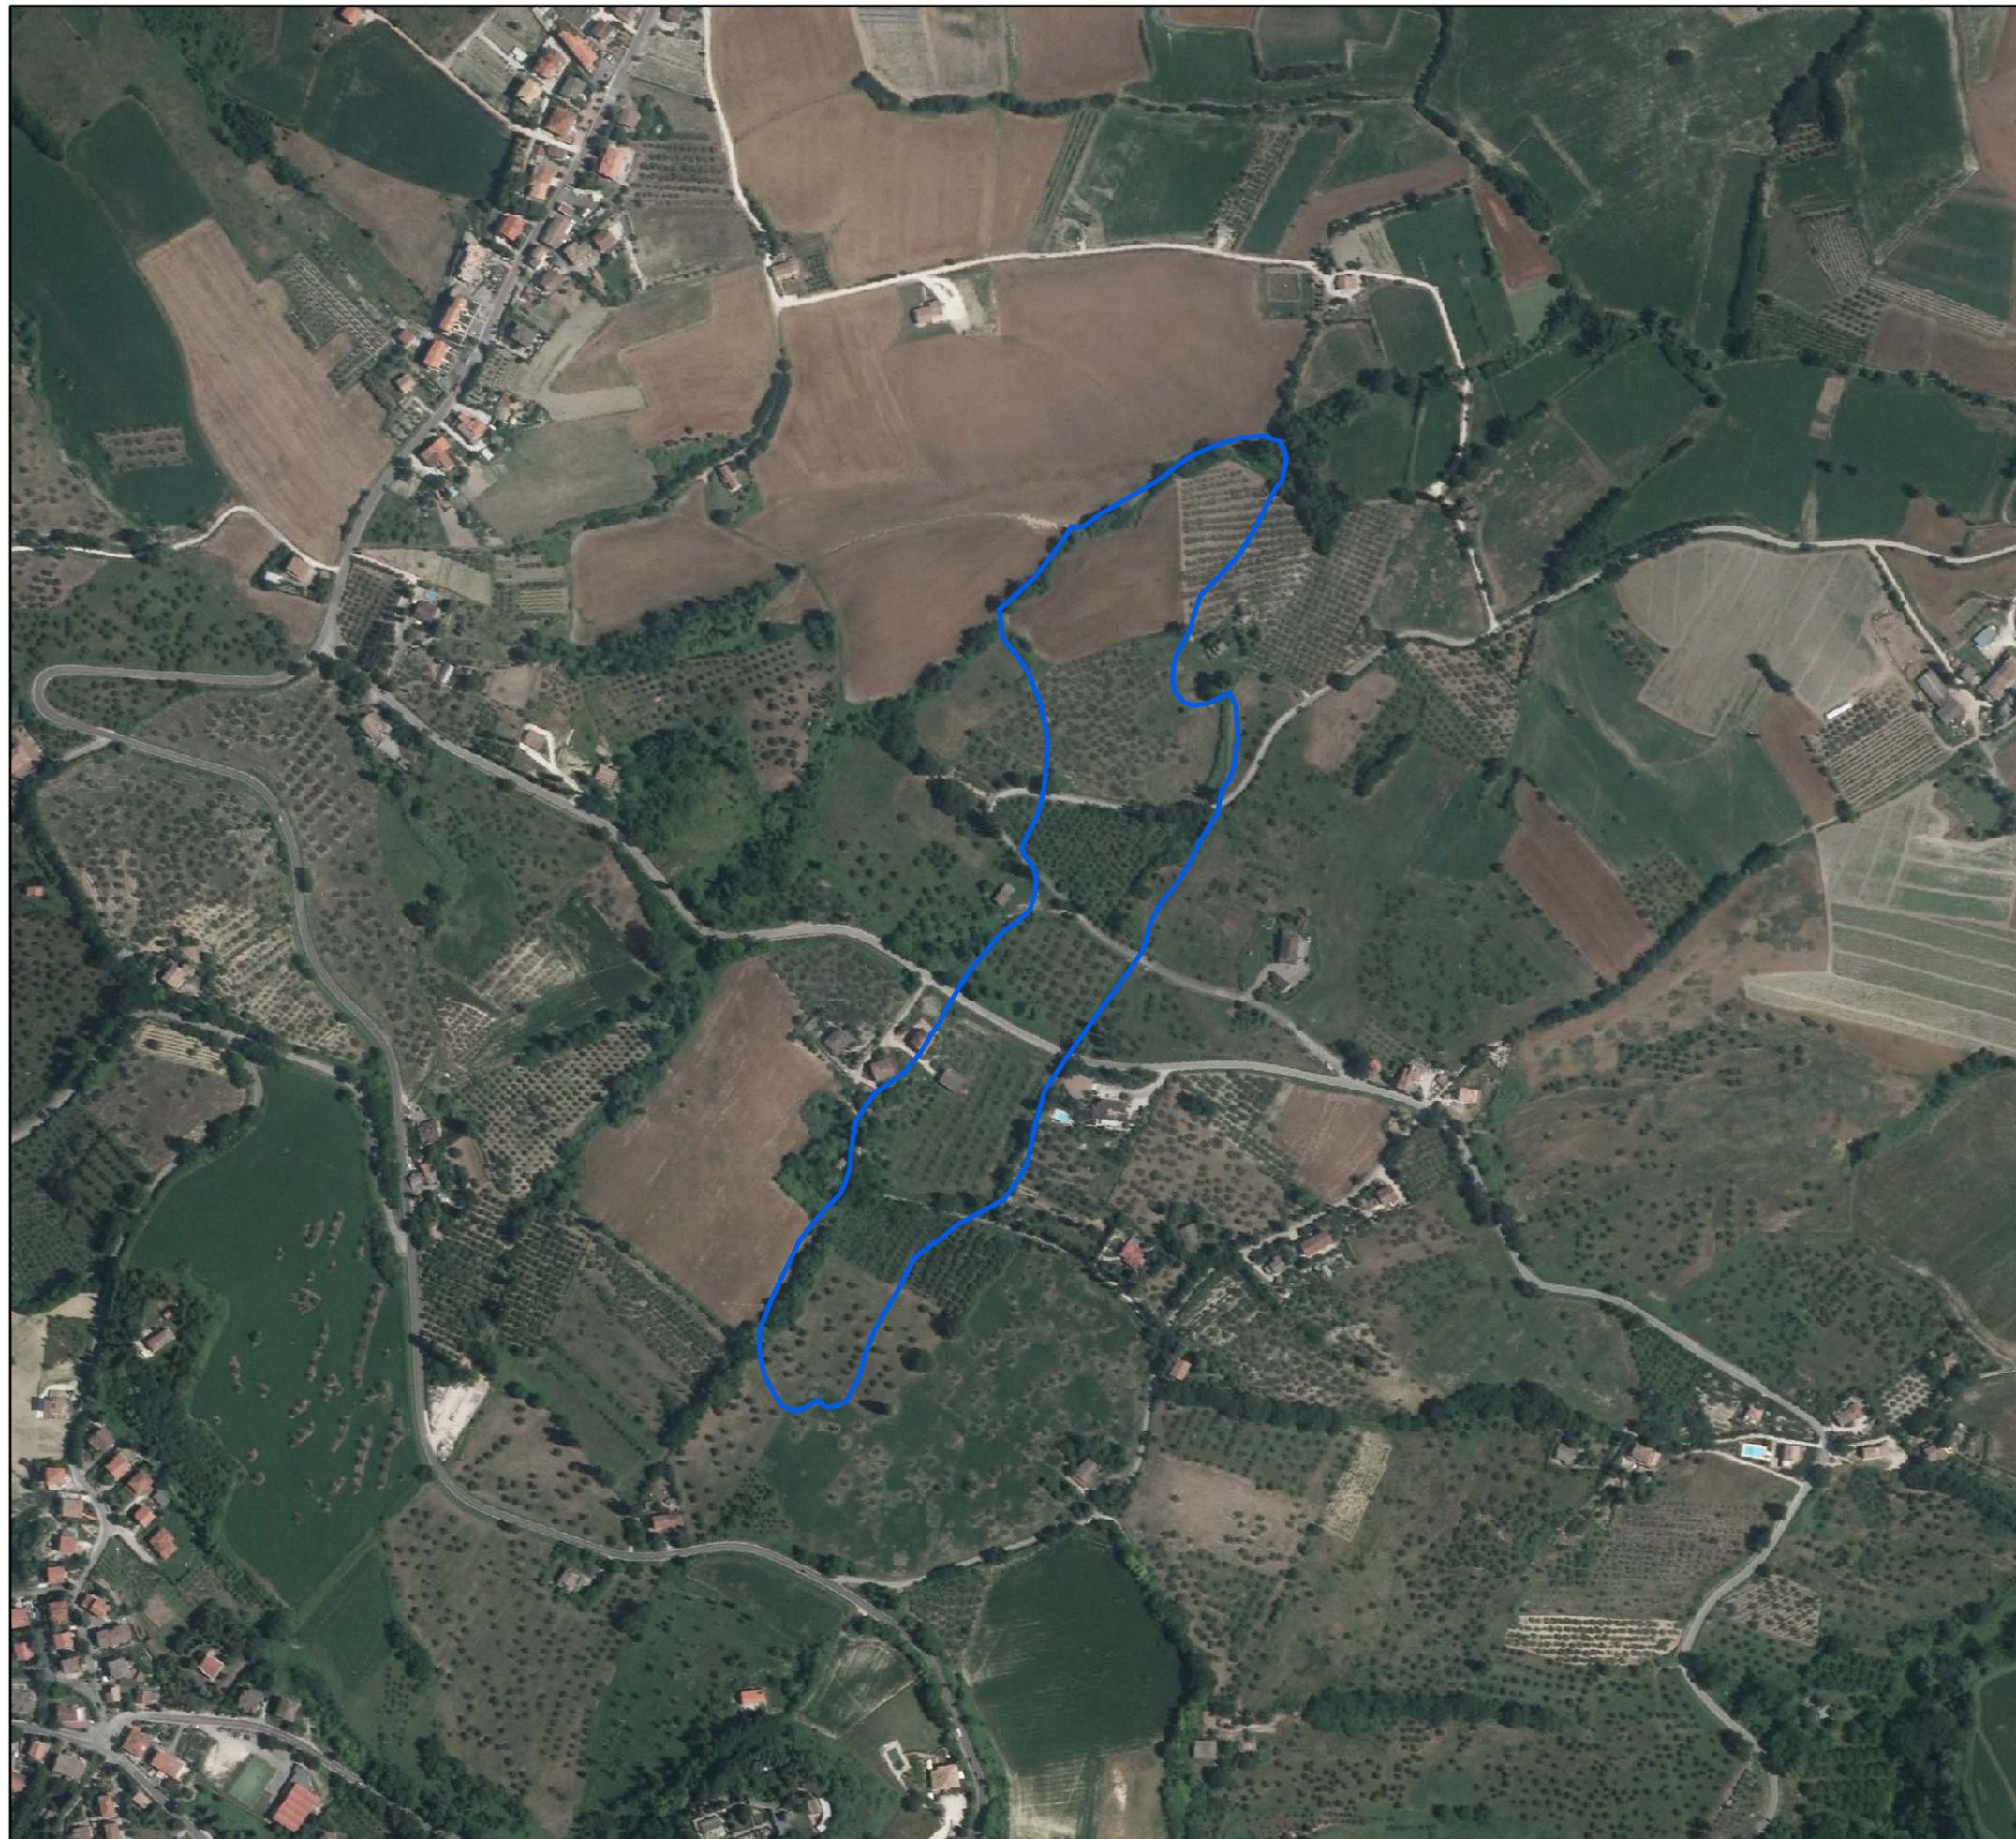
**PIANO STRALCIO DI BACINO
PER L'ASSETTO IDROGEOLOGICO**

Scala 1: 5.000

Località: Mulino Venturi

Proposta di perimetrazione
