Scheda 1.3: Borghi (FC) - Masrola

**PIANO STRALCIO DI BACINO
PER L'ASSETTO IDROGEOLOGICO**

- AGGIORNAMENTO 2015 -

Località: Masrola

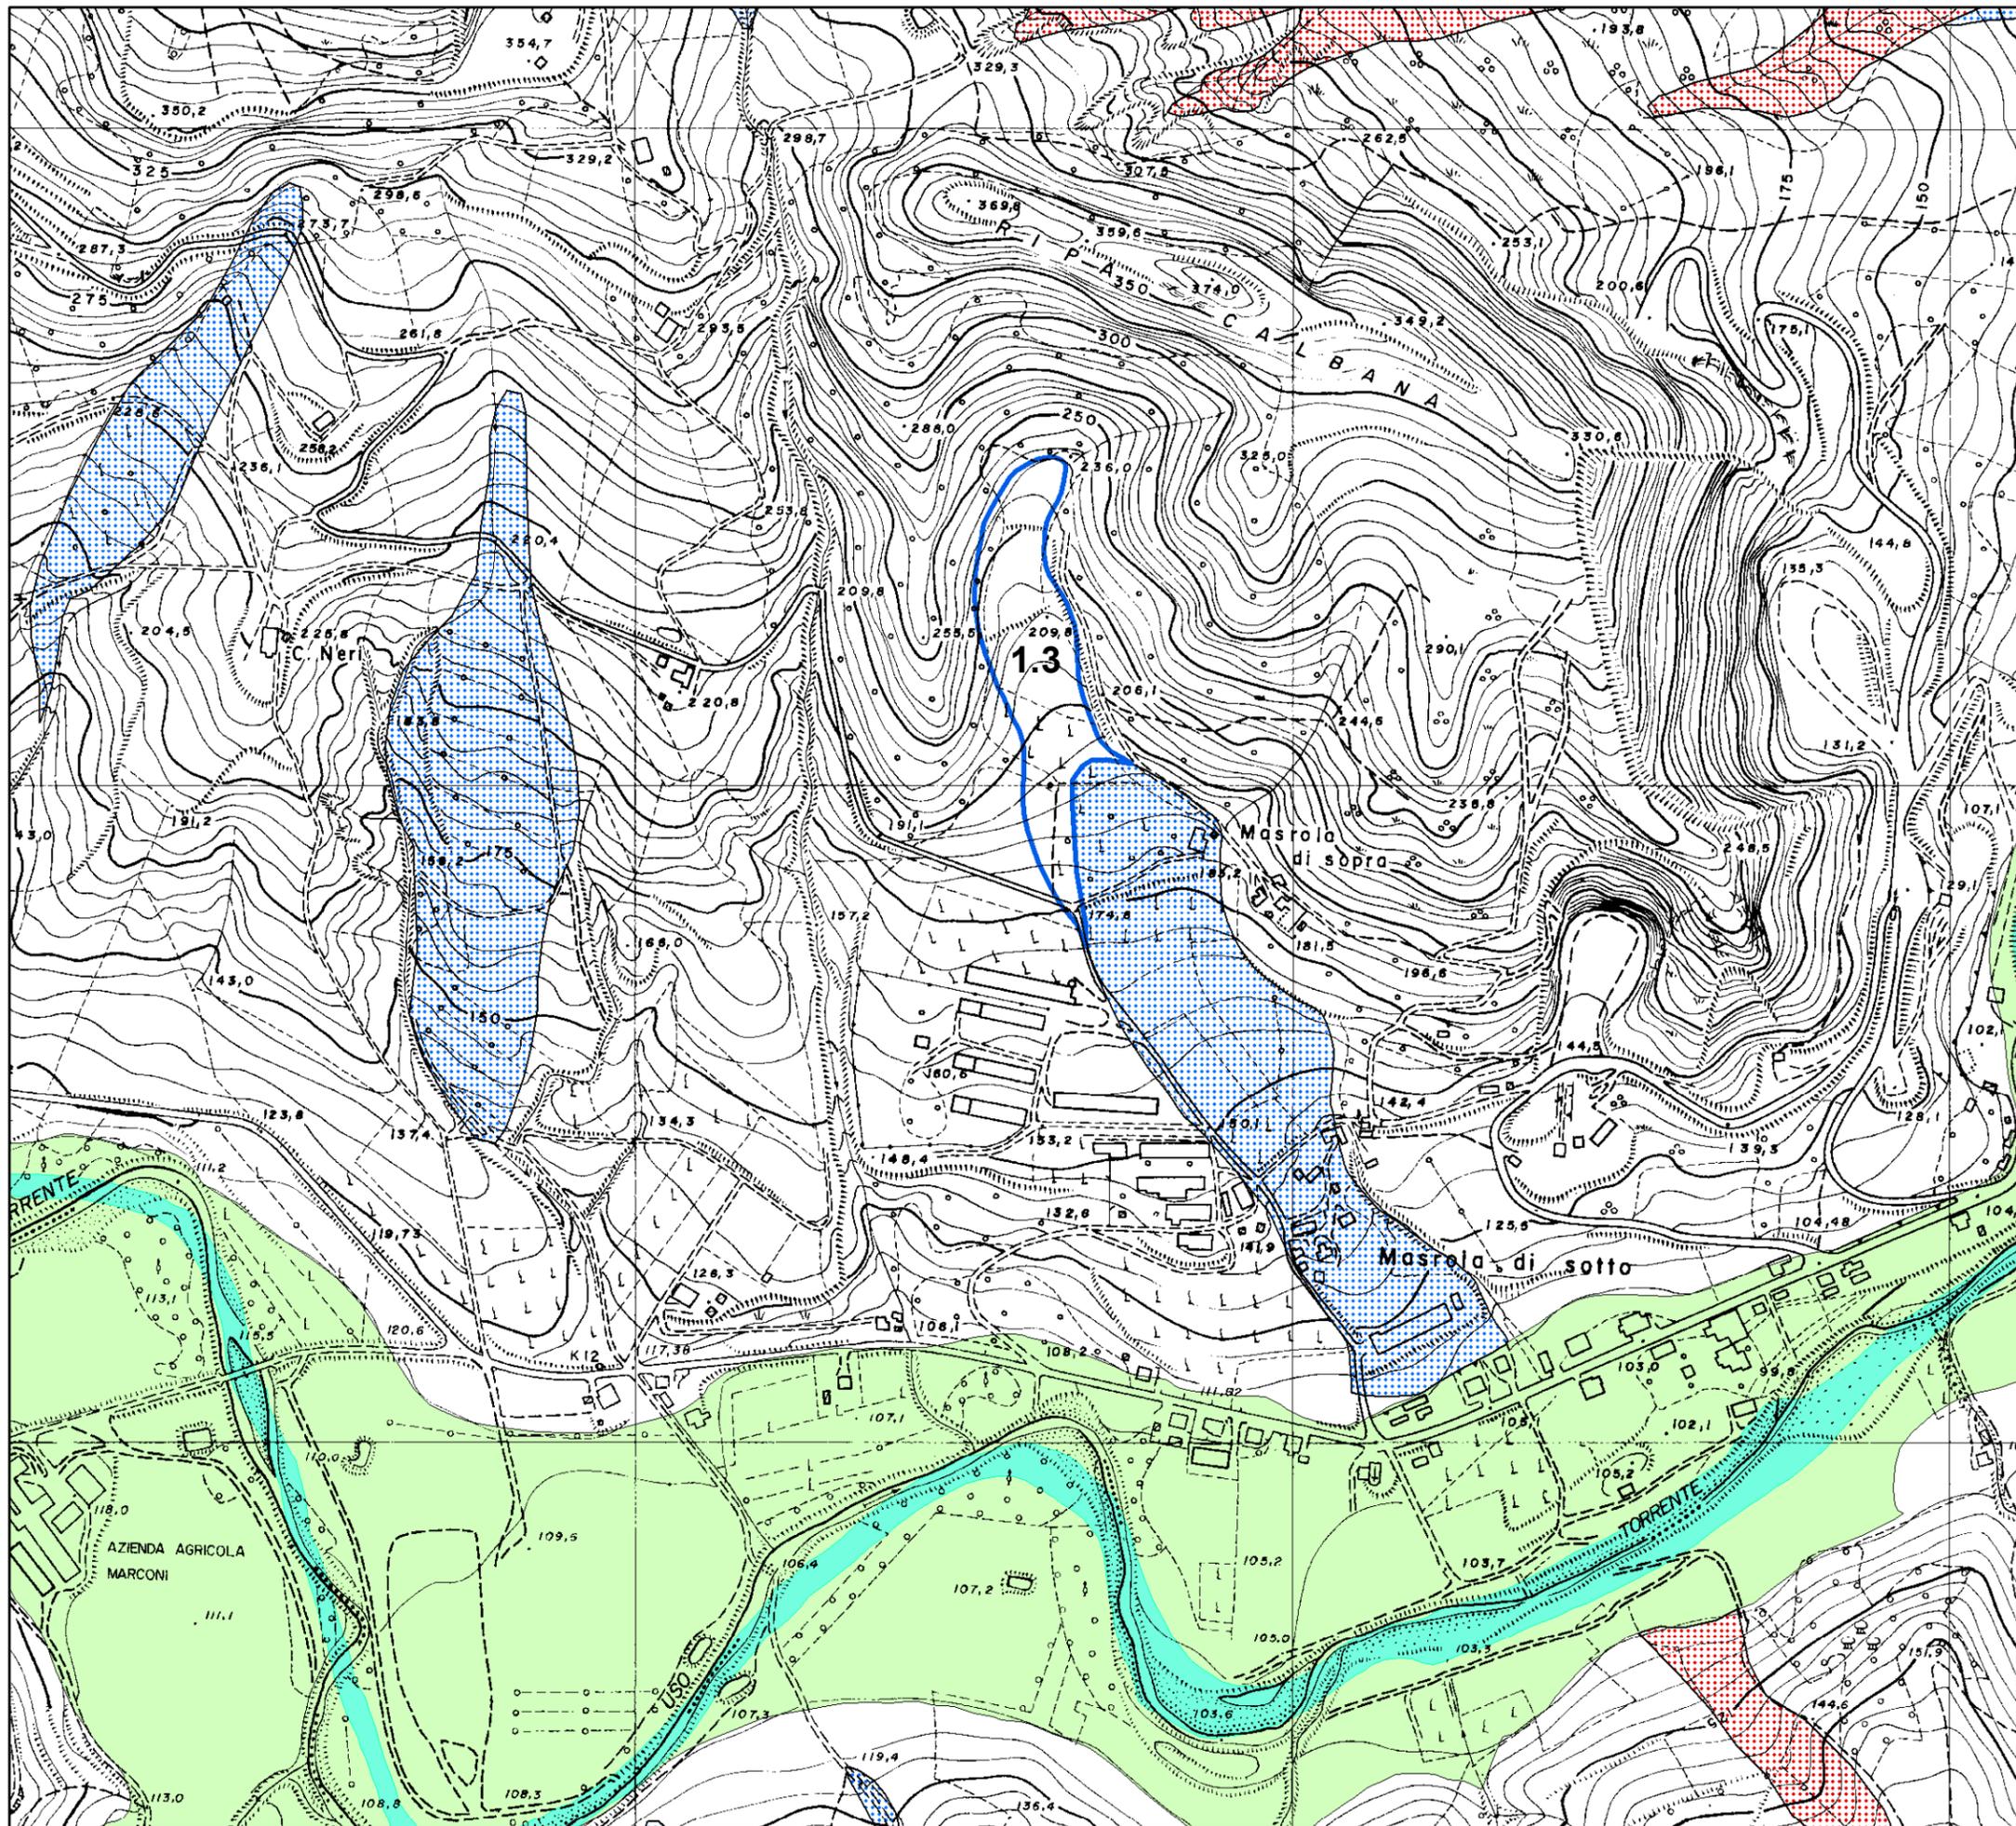
Scala 1: 5.000

Comune: Borghi (FC)

L'ambito oggetto di trasformazione interferisce con un'estesa frana quiescente in corrispondenza della sua zona di testa. Il dissesto è rappresentato nella Tavola 4-2 del Piano PAI, la forma della frana anche a seguito dell'aggiornamento della Tavola 1-2 Inventario del dissesto, non ha subito nel tempo sostanziali modifiche. L'ambito di frana dalla forma allungata si sviluppa per una lunghezza di 740 m su di un versante esposto Sud-Est, da quota 236 m a quota 115 m. La frana coinvolge, manufatti isolati, infrastrutture viarie e nella zona di piede il nucleo abitato di Masrola dove raggiunge la larghezza massima di 128 m. Nella zona oggetto di verifica affiorano i termini della successione epiligure: Formazione di Acquaviva.
