AUTORITÀ INTERREGIONALE DI BACINO MARECCHIA - CONCA

PROGETTO DI VARIANTE 2016

PIANO STRALCIO DI BACINO PER L'ASSETTO IDROGEOLOGICO (P.A.I.)

ALLEGATO 2B (ATLANTE) - ALTA VALMARECCHIA AGGIORNAMENTO SCHEDE CLASSIFICATIVE DISSESTI - COMUNE DI SAN LEO (RN)

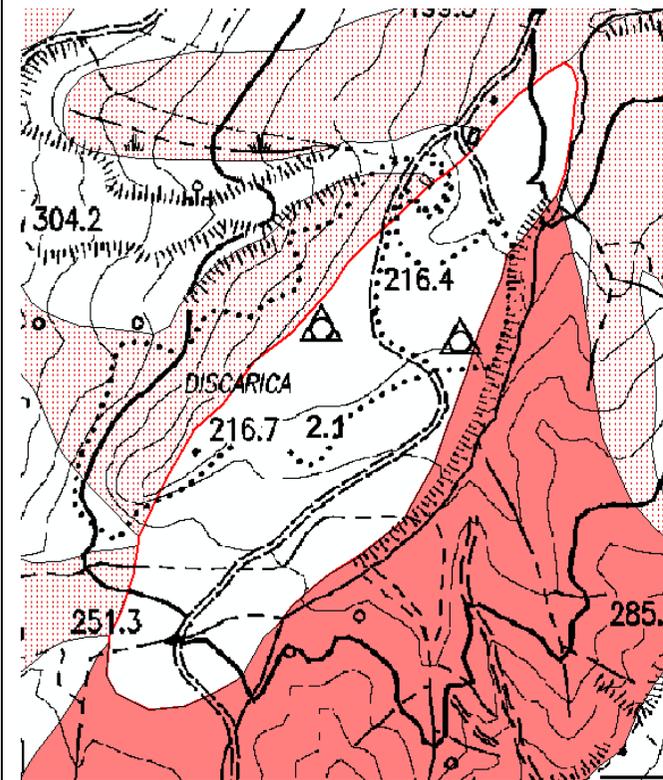
VARIANTE PAI - 2012

Il dissesto attivo che è stato oggetto di verifica, ricade all'interno di un'area di cava e risulta interferente con ambiti di frana attiva, quiescente e di calanco. Dal confronto fra gli ambiti di pericolosità già classificati e gli elementi della carta inventario del dissesto regionale, non si riscontrano sostanziali incongruenze geomorfologiche, in quanto gran parte della zona che è stata deperimetrata dall'ambito in dissesto oggetto di verifica, risulta coincidere con un esteso deposito di origine antropica (h), solo localmente l'ambito deperimetrato risulta interferire con il piede di una frana attiva e con una frana quiescente.

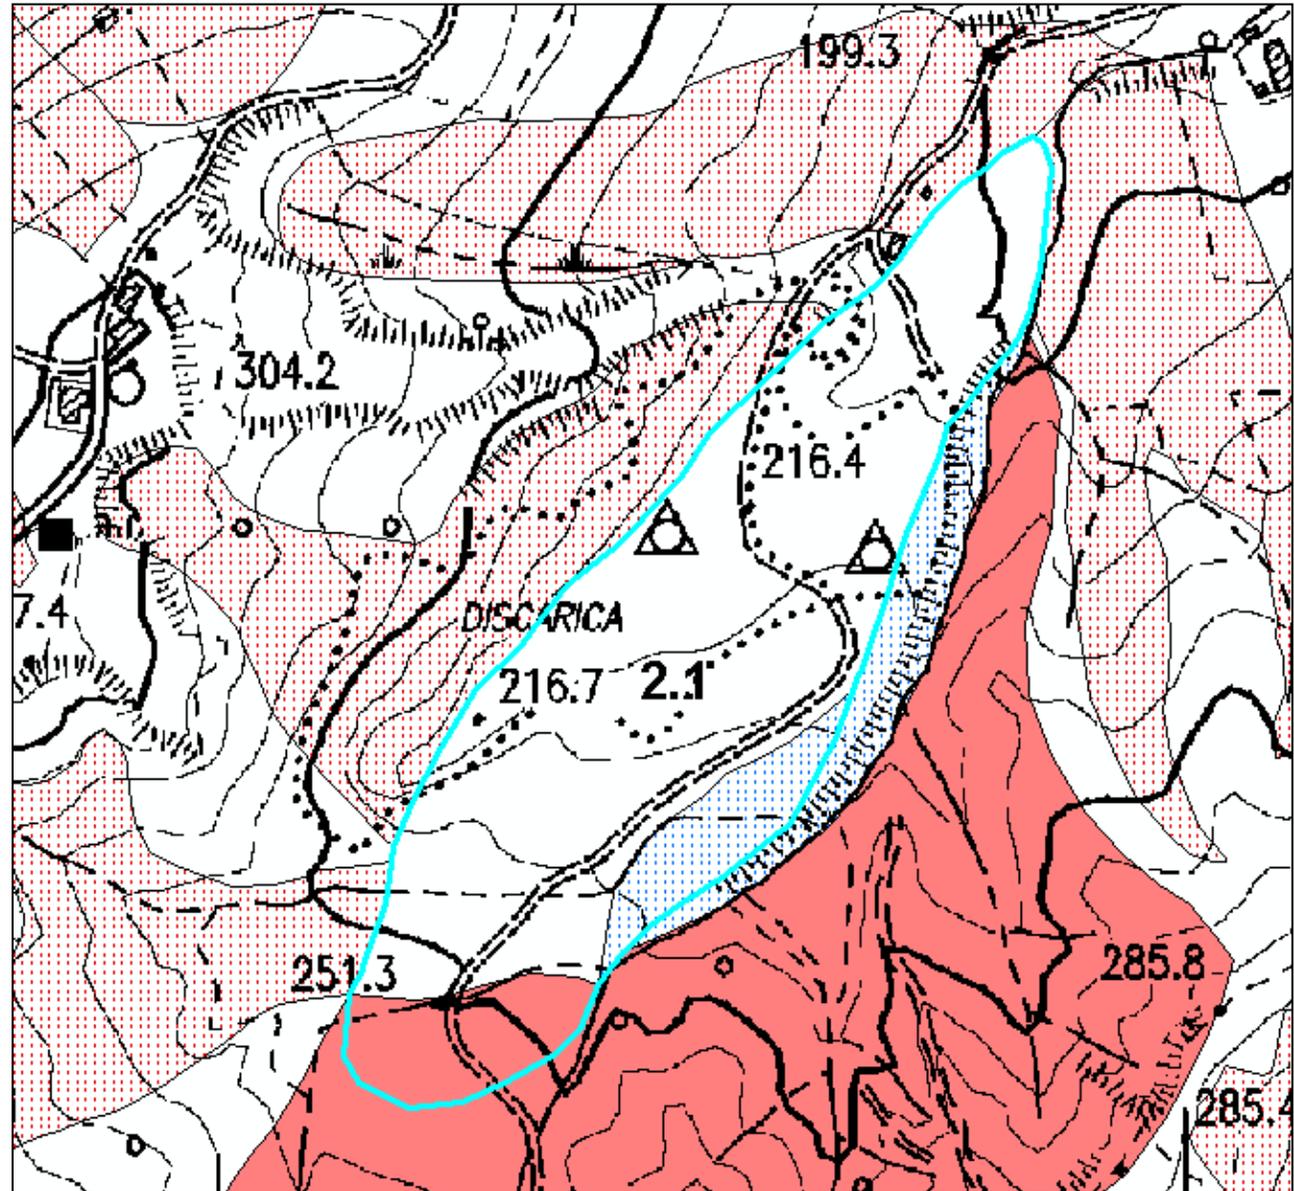
Scheda 2.1_Variante San Leo - Pianacci (RN)

L'aggiornamento della classificazione riguarda un'area in dissesto attivo in cui si sviluppa un'attività di cava, che non è stata riconosciuta classificabile secondo le definizioni degli art.14, 15 e 16 e deperimetrato il corrispondente ambito di verifica. In corrispondenza dell'ambito di verifica in dissesto, la carta inventario del dissesto regionale individua: un esteso deposito di versante di origine antropica, localmente si individua il piede di una frana attiva di tipo indeterminato e localmente un deposito di frana quiescente di tipo indeterminato. La presenza del deposito di versante di origine antropica, non determina una variazione dello scenario di pericolosità che permane per gran parte dell'area oggetto di verifica, come non classificabile secondo le definizioni degli art.14, 15 e 16. Localmente in corrispondenza del fenomeno franoso quiescente, che interferisce con l'ambito oggetto di verifica deperimetrato, viene definito un nuovo corrispondente ambito di dissesto quiescente da assoggettare a verifica. In corrispondenza del piede della frana attiva che interferisce con l'ambito oggetto di verifica deperimetrato, e che si sviluppa a partire dal contesto della zona calanchiva già definita nel PAI, viene definito un ambito di maggiore estensione della zona calanchiva. Il limite sud dell'ambito oggetto di verifica deperimetrato risulta quindi ridotto di estensione per l'interferenza con l'ambito art.14 di calanco in estensione e l'interferenza con l'ambito art.17 di dissesto quiescente.

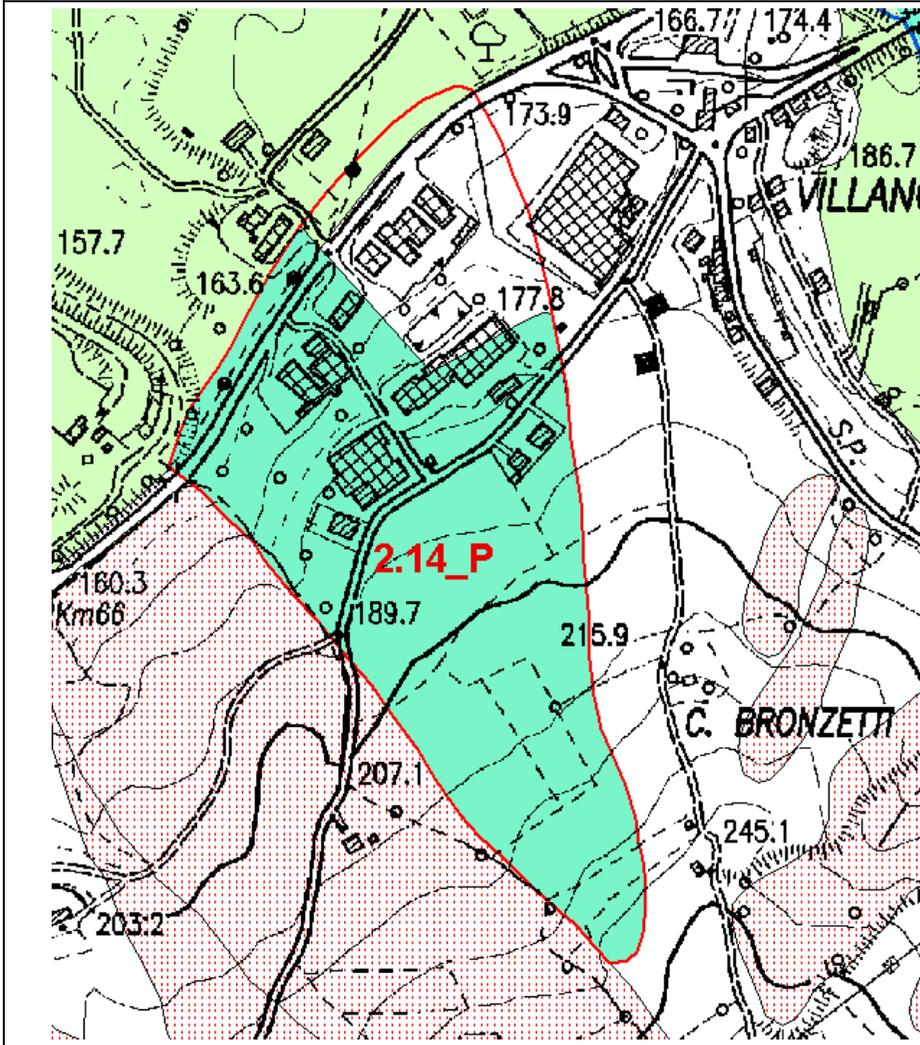
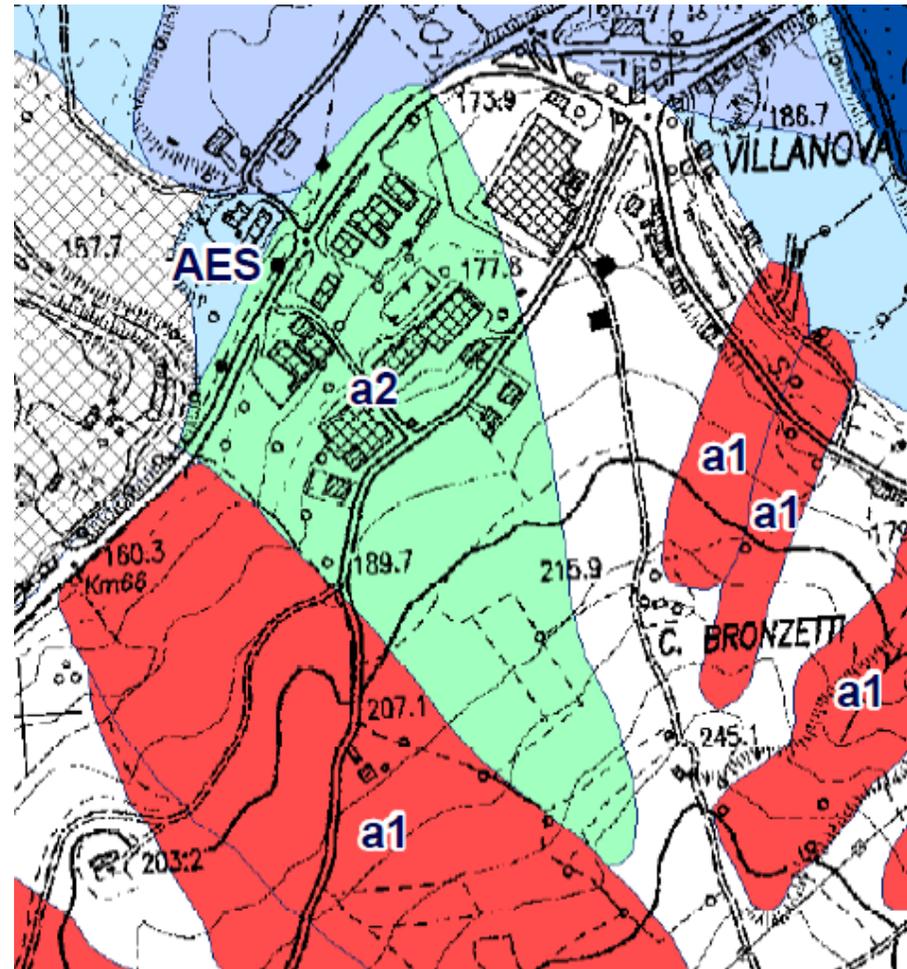
Dal confronto fra le due cartografie, si nota localmente un' incongruenza fra la classificazione delle frane della carta inventario del dissesto regionale e la classificazione di pericolosità del PAI

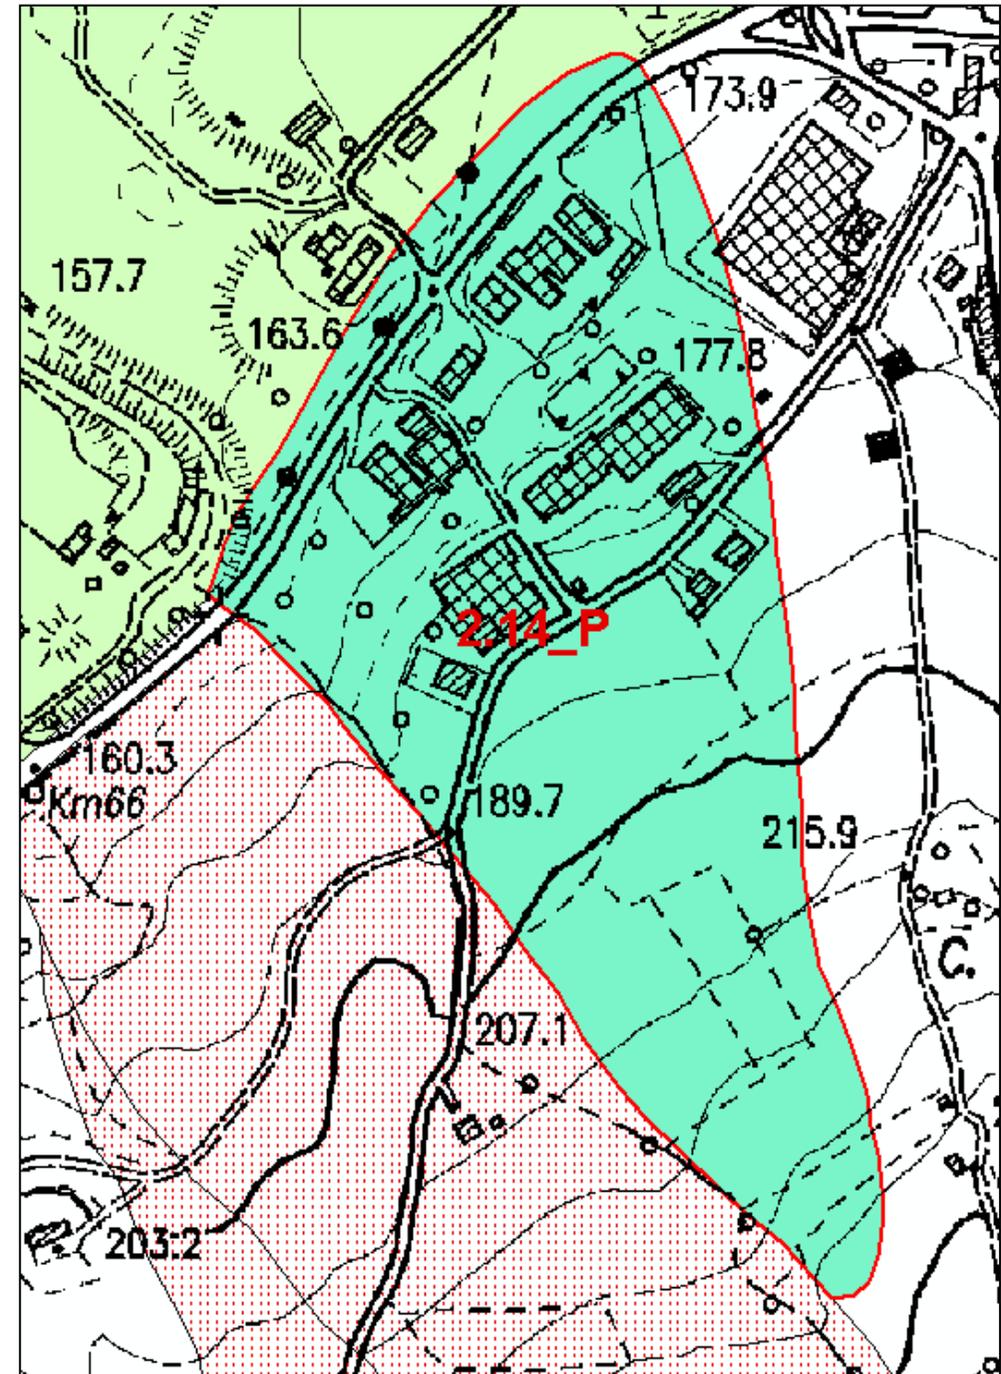
Scheda 2.14_P Variante: San Leo - Pietracuta – Rancole (RN)

L'aggiornamento della classificazione dei dissesti è stata operata tenendo conto anche della differente e più aggiornata classificazione delle frane della carta inventario del dissesto regionale. Gli ambiti di pericolosità Pai risultano congruenti anche ai corrispondenti ambiti in frana della carta inventario del dissesto regionale.

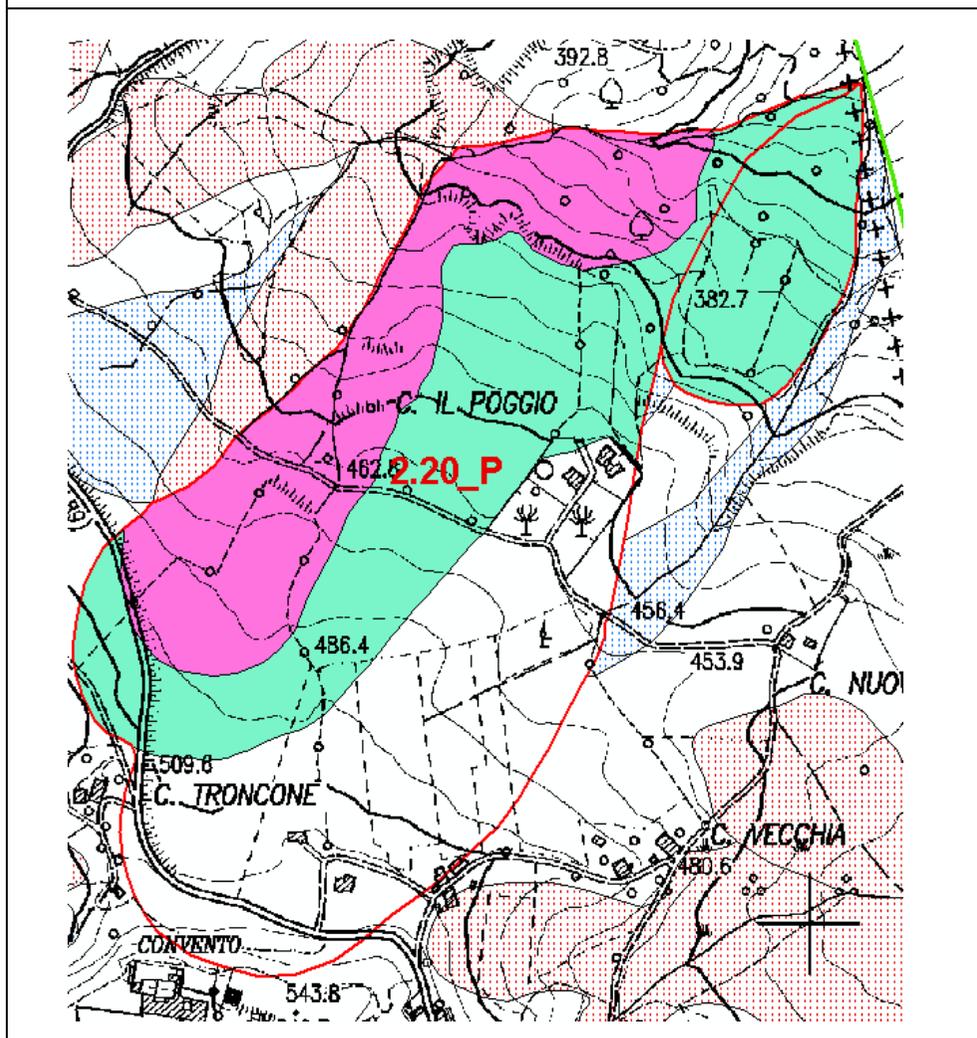
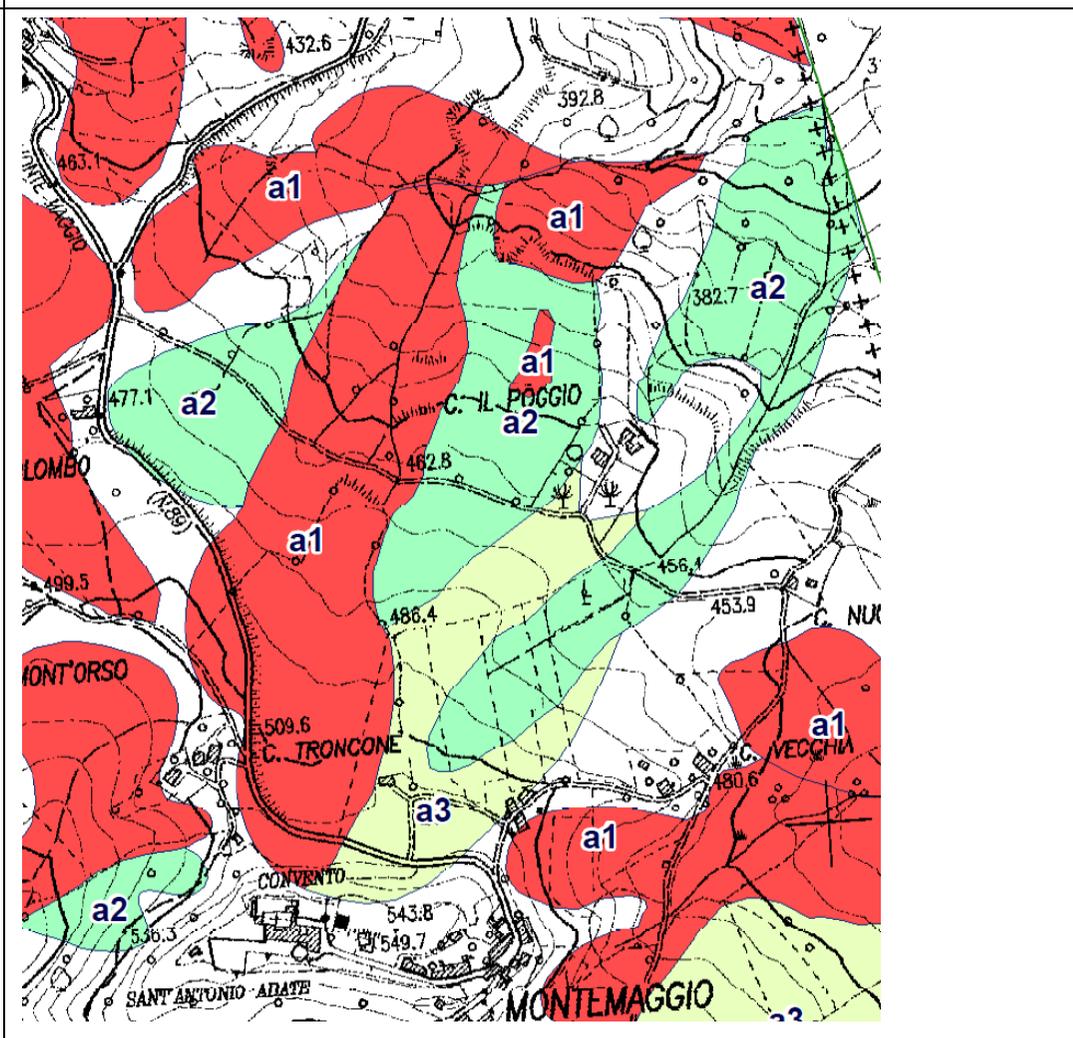
Dal confronto fra le due cartografie, si nota localmente un' incongruenza fra la classificazione delle frane della carta inventario del dissesto regionale e la classificazione di pericolosità del PAI

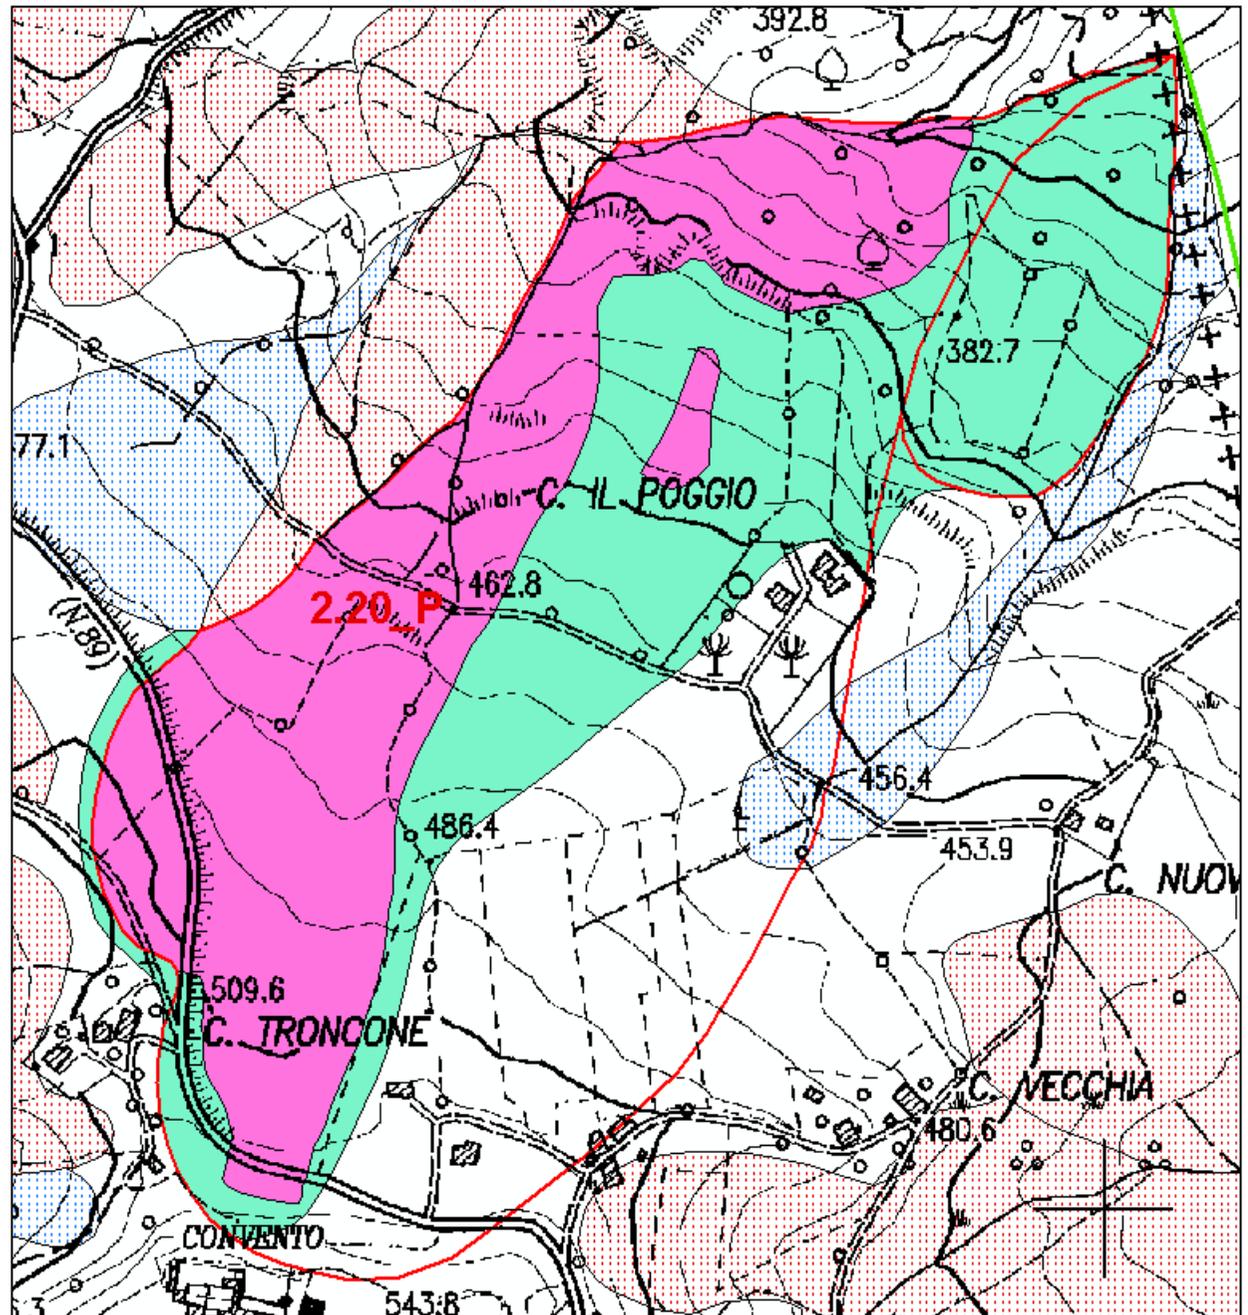
Scheda 2.20_P Variante: San Leo – Montemaggio (RN)

L'aggiornamento della classificazione dei dissesti è stata operata tenendo conto anche della differente e più aggiornata classificazione delle frane della carta inventario del dissesto regionale. Gli ambiti di pericolosità Pai risultano congruenti anche ai corrispondenti ambiti in frana della carta inventario del dissesto regionale.

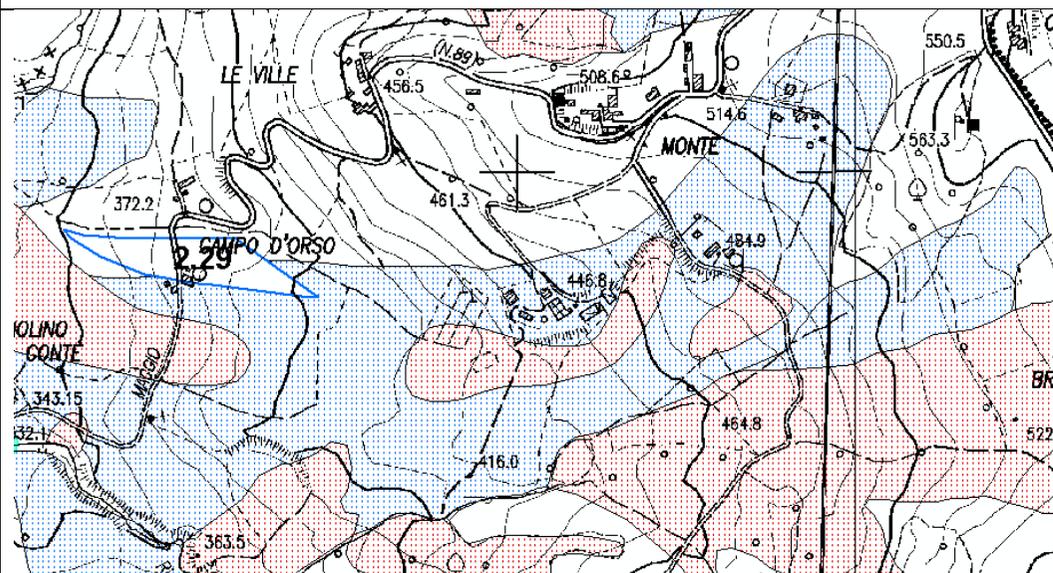
VARIANTE PAI - 2012

Dal confronto fra le due cartografie, si nota localmente un' incongruenza fra la classificazione delle frane della carta inventario del dissesto regionale e la classificazione di pericolosità del PAI

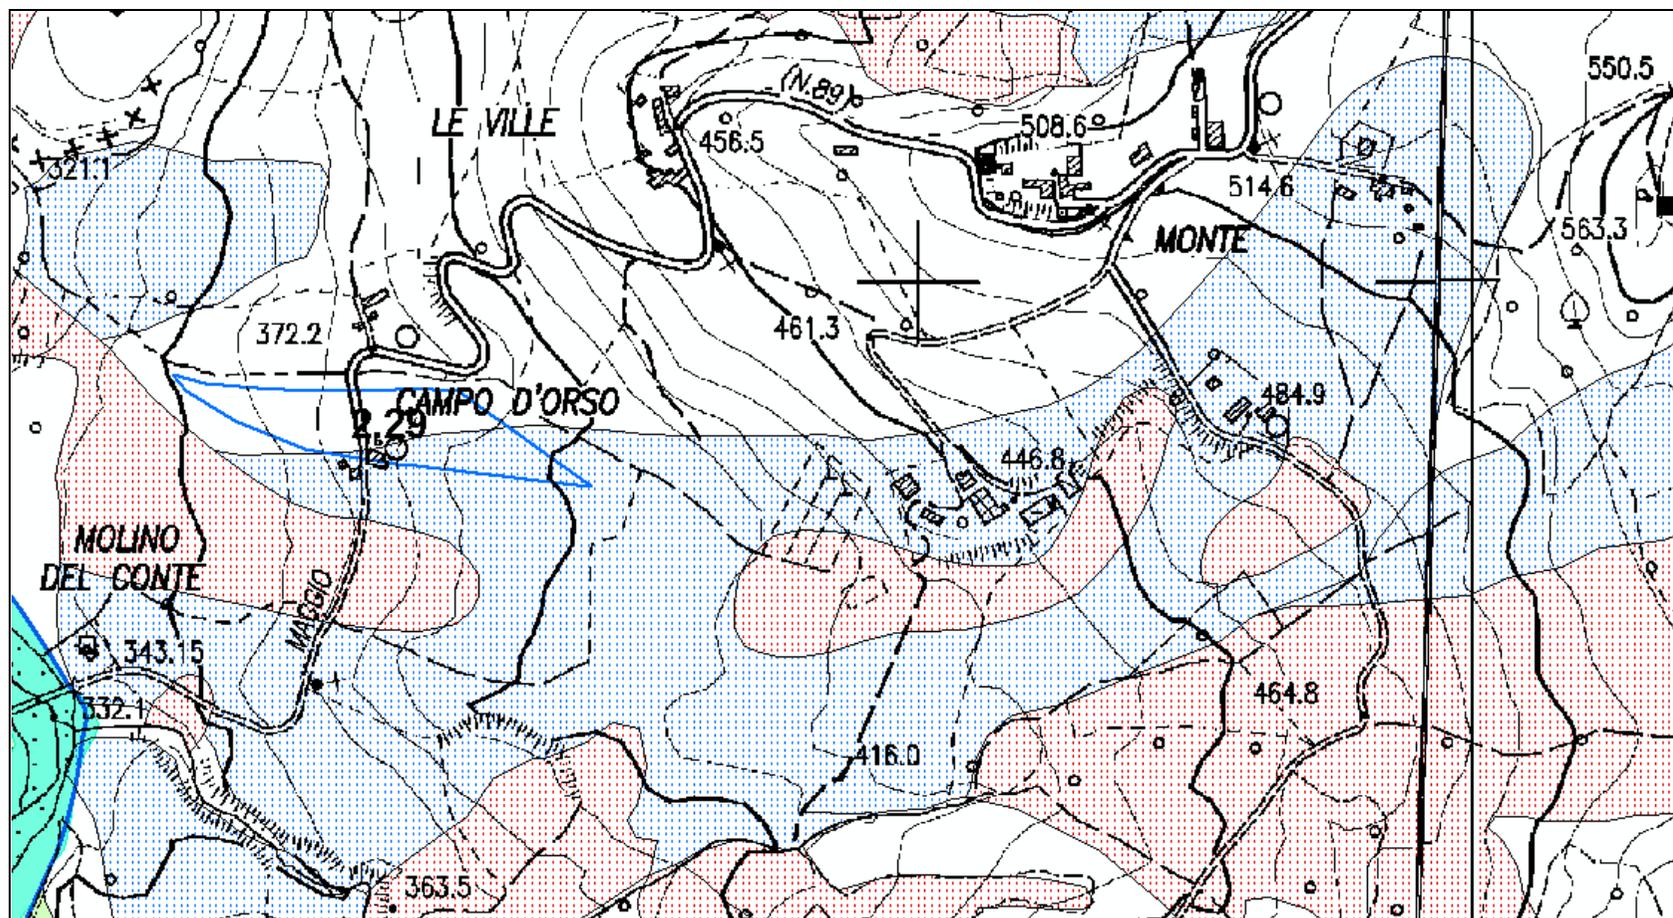
L'aggiornamento della classificazione dei dissesti è stata operata tenendo conto anche della differente e più aggiornata classificazione delle frane della carta inventario del dissesto regionale. Gli ambiti di pericolosità Pai sono congruenti anche ai corrispondenti ambiti in frana della carta inventario del dissesto regionale.

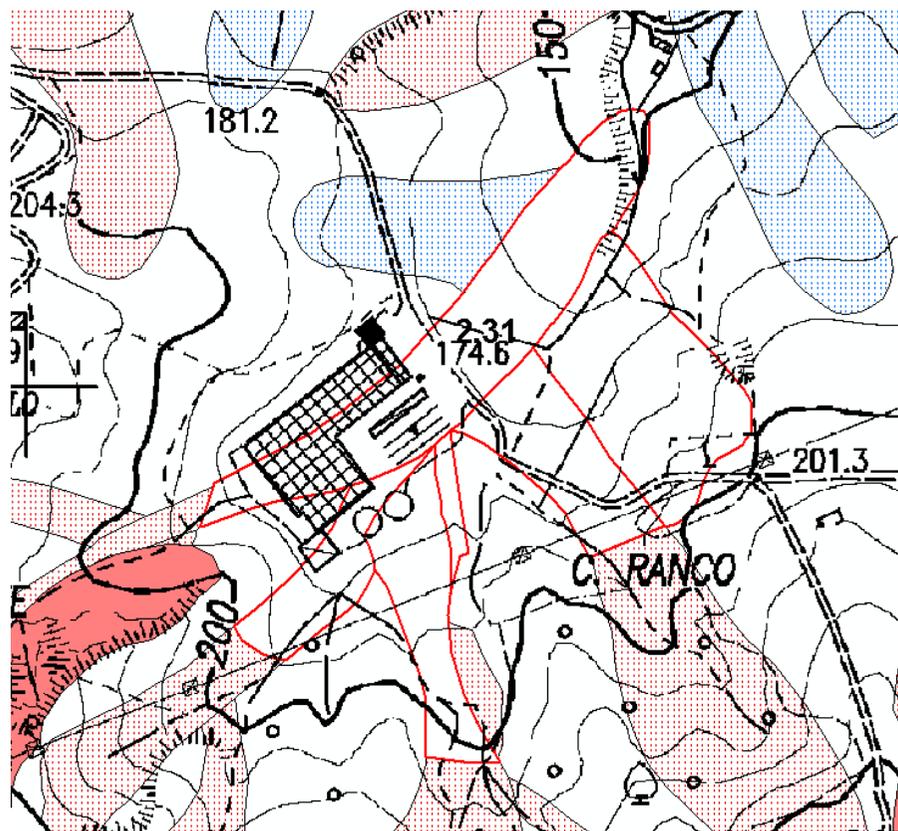
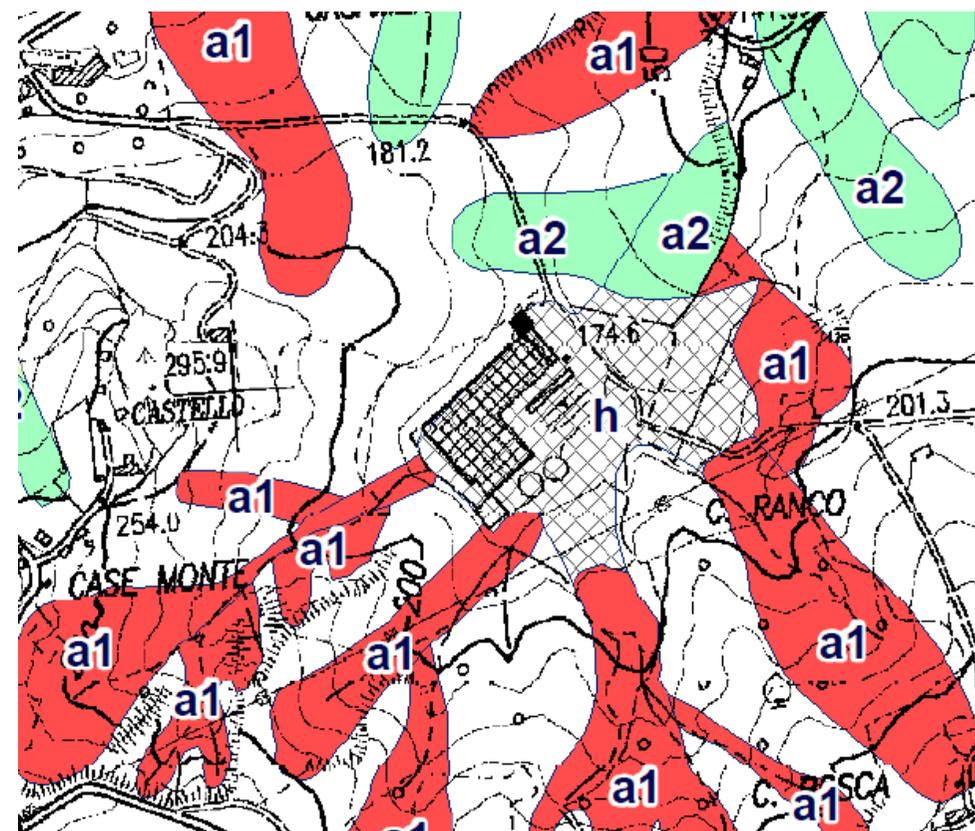
Dal confronto fra le due cartografie, si nota localmente un' incongruenza fra la classificazione delle frane della carta inventario del dissesto regionale e la classificazione di pericolosità del PAI

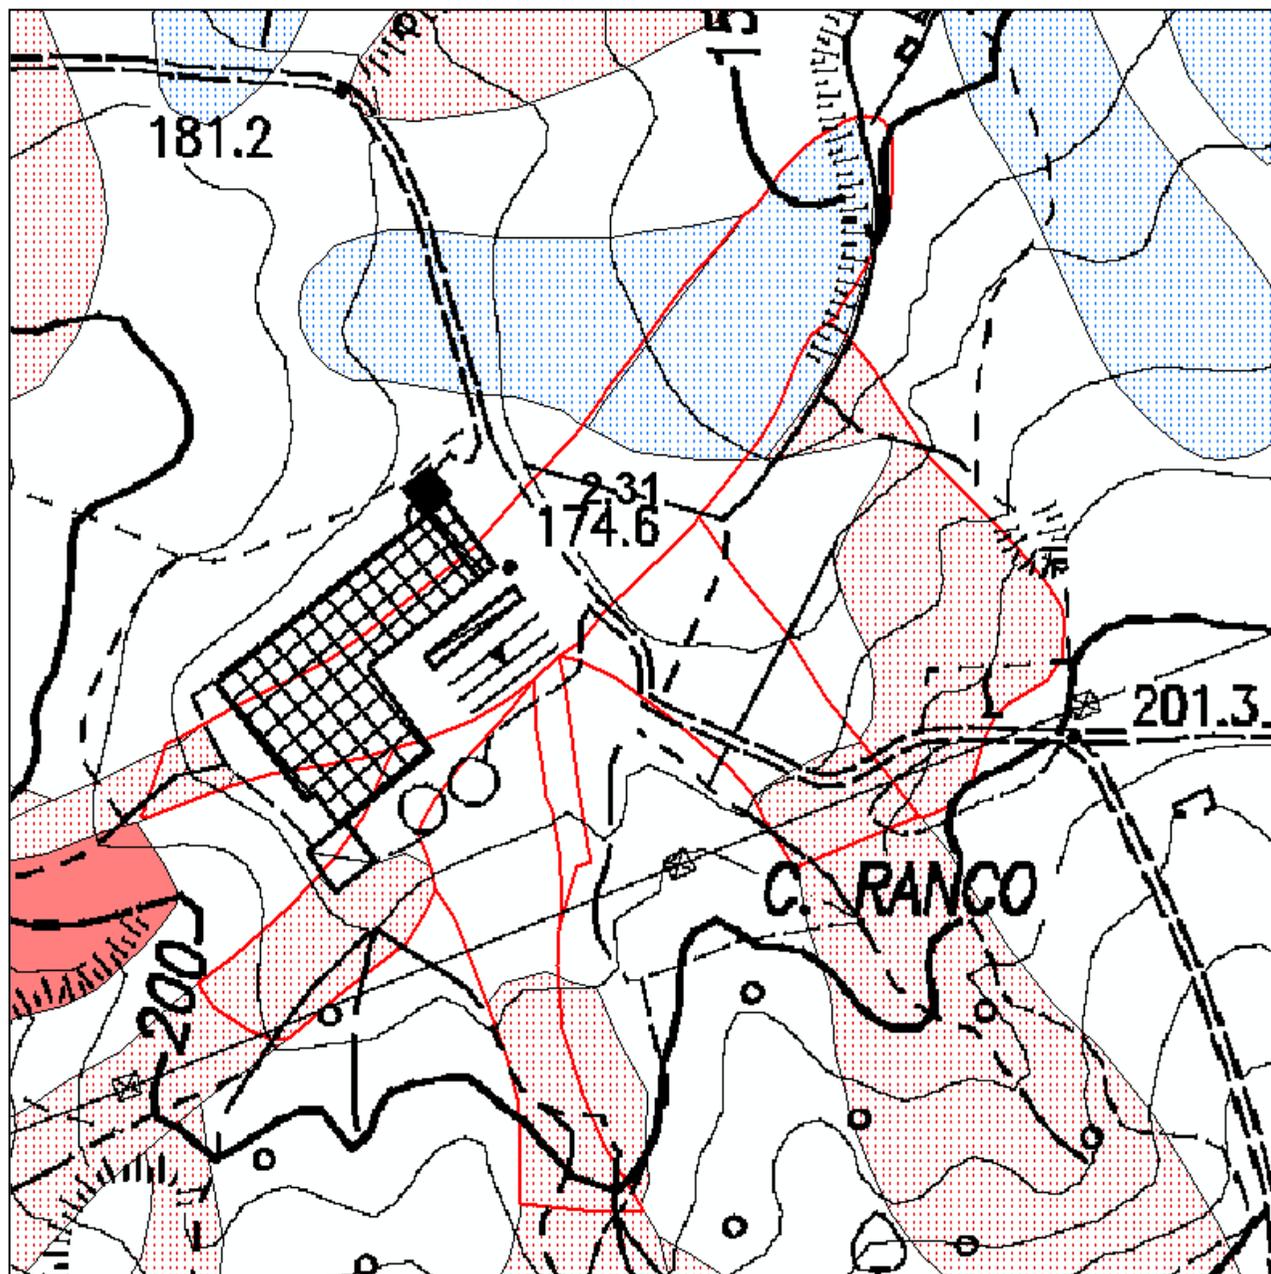
L'aggiornamento della classificazione dei dissesti è stata operata tenendo conto anche della differente e più aggiornata classificazione delle frane della carta inventario del dissesto regionale. Gli ambiti di pericolosità Pai sono congruenti anche ai corrispondenti ambiti in frana della carta inventario del dissesto regionale.

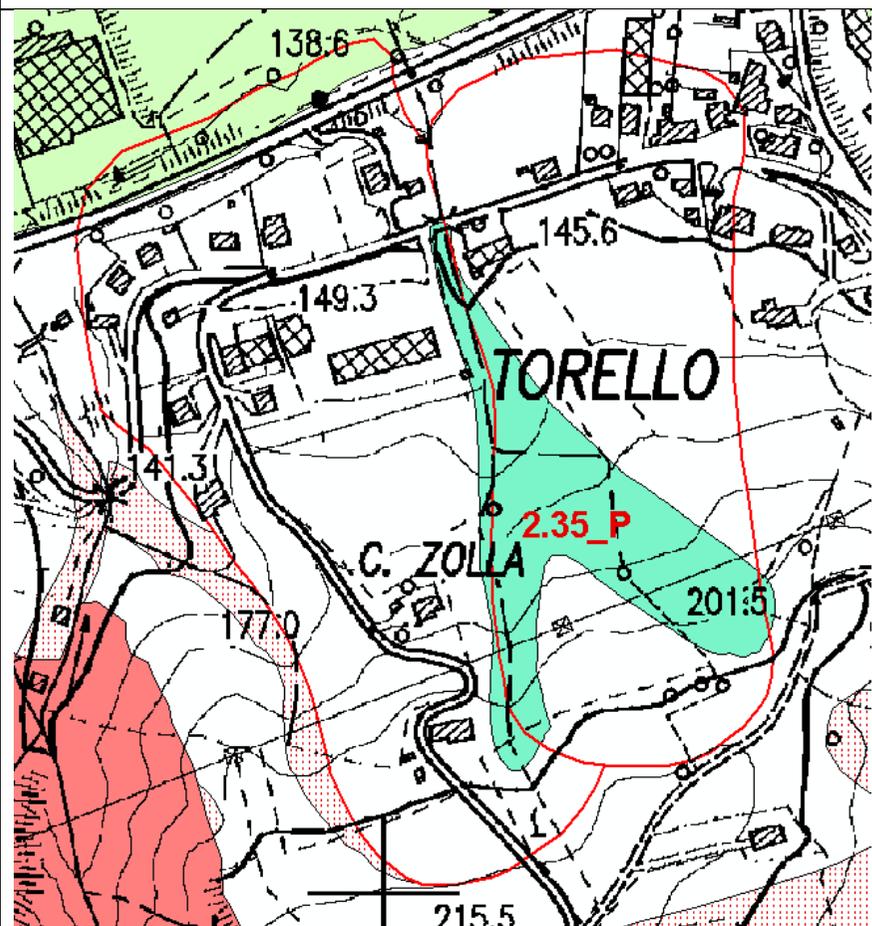
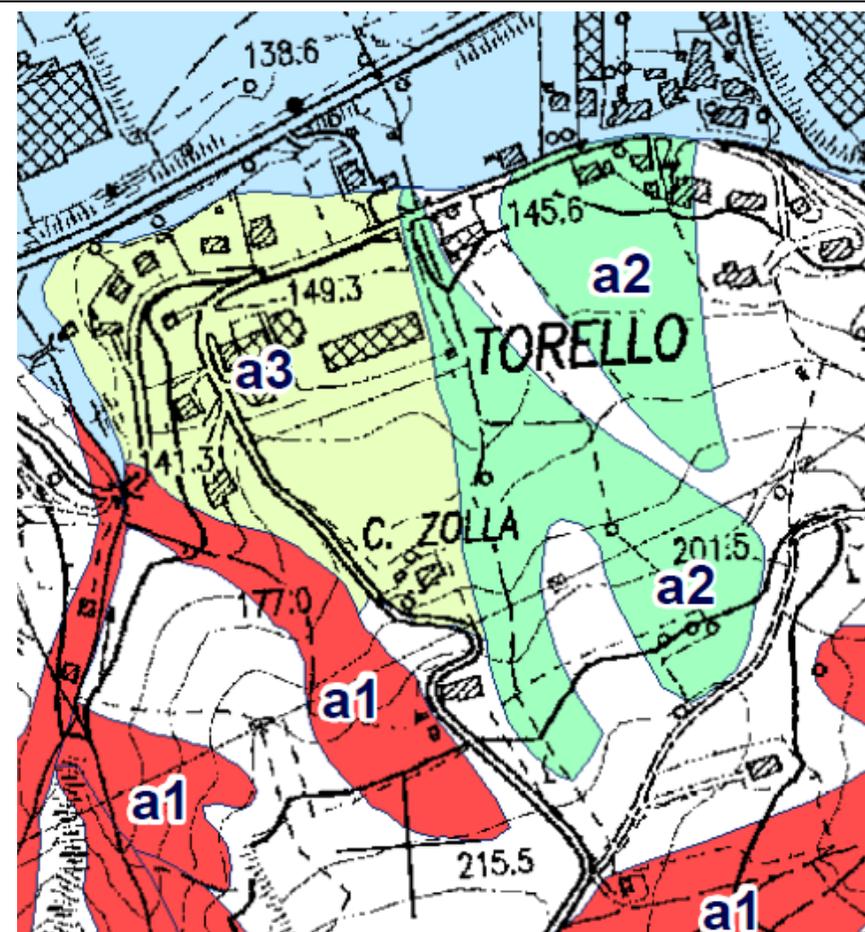
Dal confronto fra le due cartografie, si nota localmente un' incongruenza fra la classificazione delle frane della carta inventario del dissesto regionale e la classificazione di pericolosità del PAI

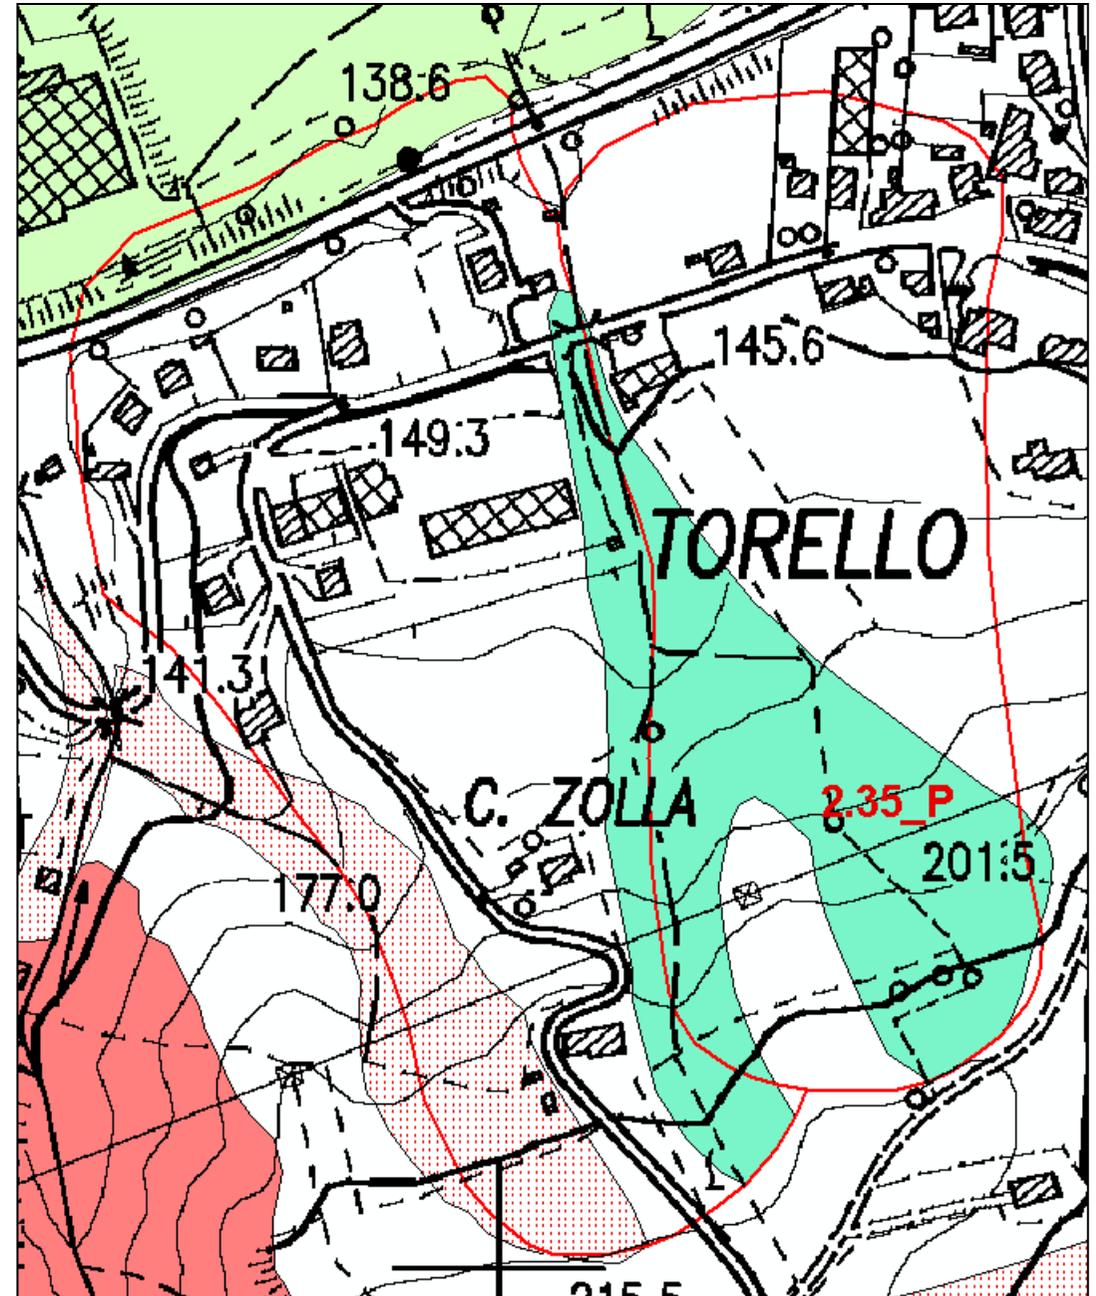
L'aggiornamento della classificazione dei dissesti è stata operata tenendo conto anche della differente e più aggiornata classificazione delle frane della carta inventario del dissesto regionale. Gli ambiti di pericolosità Pai sono congruenti anche ai corrispondenti ambiti in frana della carta inventario del dissesto regionale.

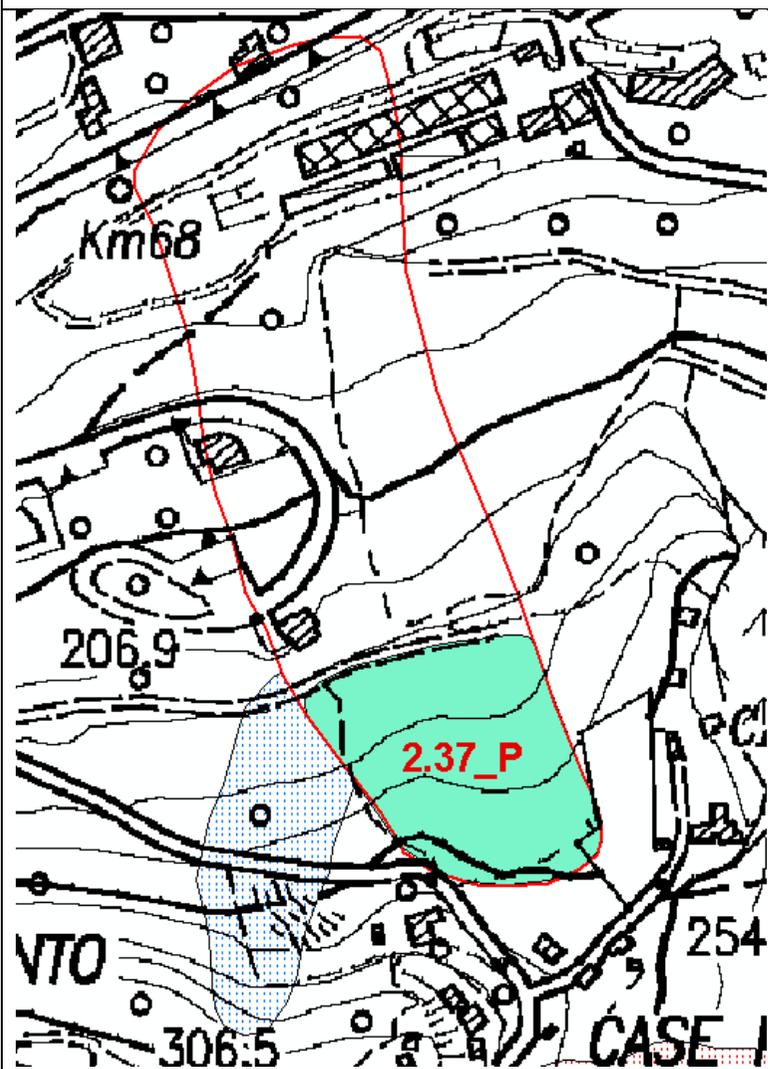
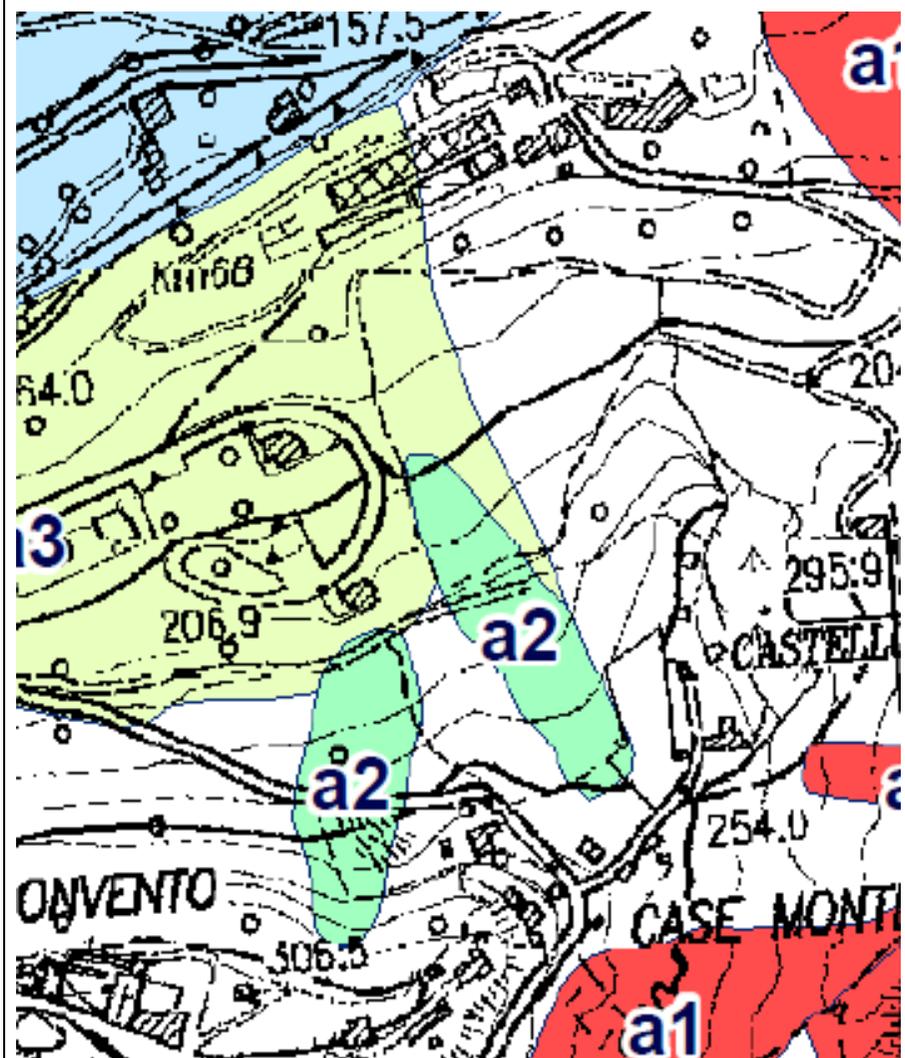
Dal confronto fra le due cartografie, si nota localmente un' incongruenza fra la classificazione delle frane della carta inventario del dissesto regionale e la classificazione di pericolosità del PAI.

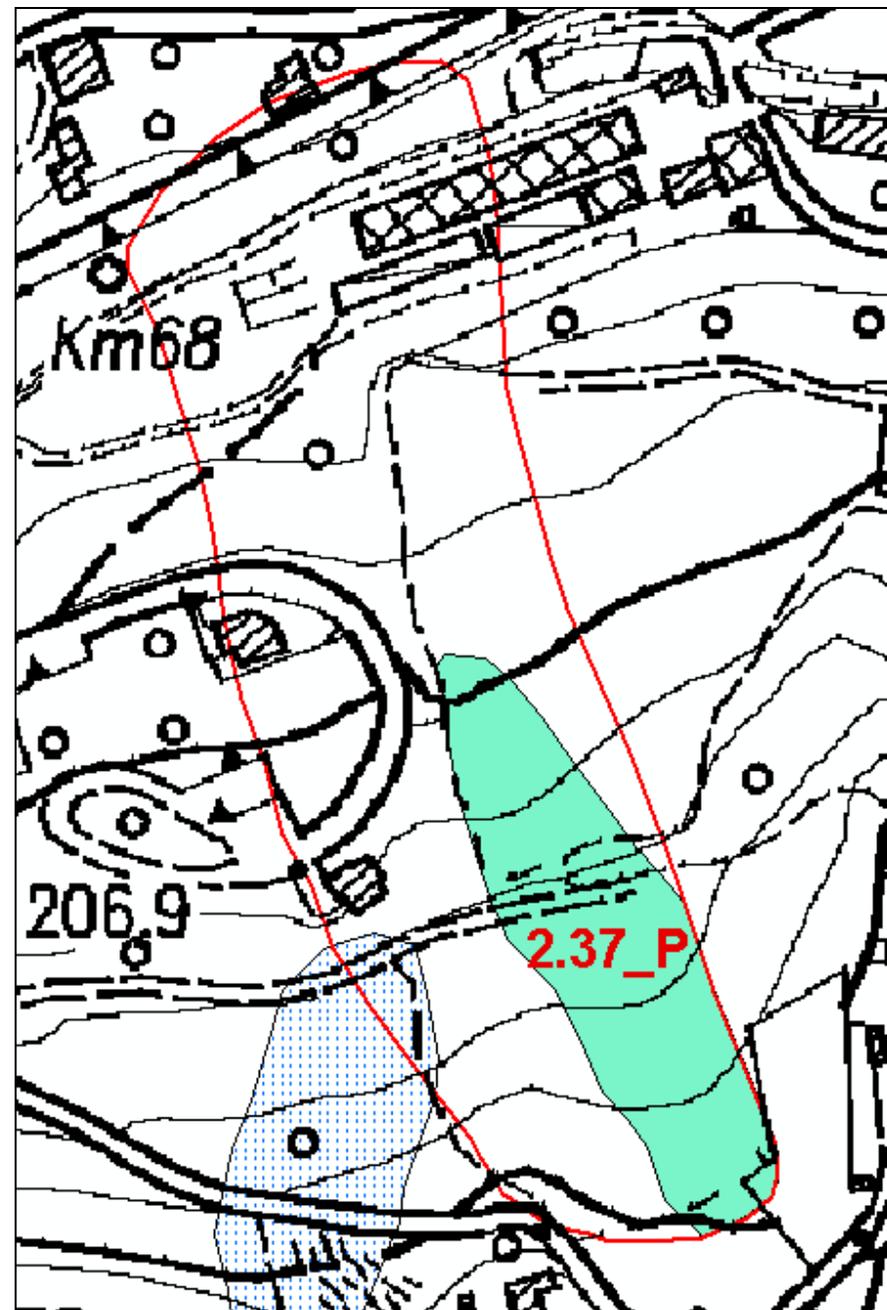
L'aggiornamento della classificazione dei dissesti è stata operata tenendo conto anche della differente e più aggiornata classificazione delle frane della carta inventario del dissesto regionale. Gli ambiti di pericolosità Pai risultano congruenti anche ai corrispondenti ambiti in frana della carta inventario del dissesto regionale.
