AUTORITÀ INTERREGIONALE DI BACINO MARECCHIA - CONCA

PROGETTO DI VARIANTE 2016

PIANO STRALCIO DI BACINO PER L'ASSETTO IDROGEOLOGICO (P.A.I.)

ALLEGATO 2B (ATLANTE) - ALTA VALMARECCHIA AGGIORNAMENTO SCHEDE CLASSIFICATIVE DISSESTI - COMUNE DI SAN LEO (RN)

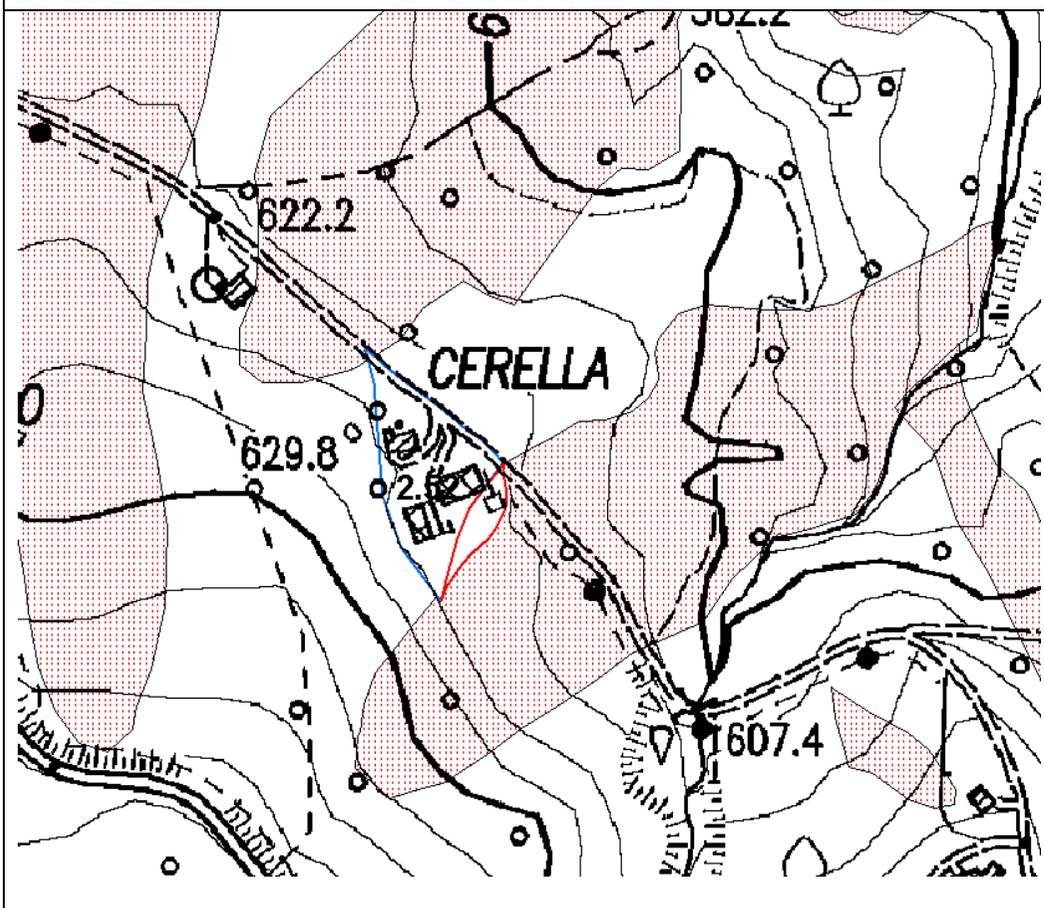
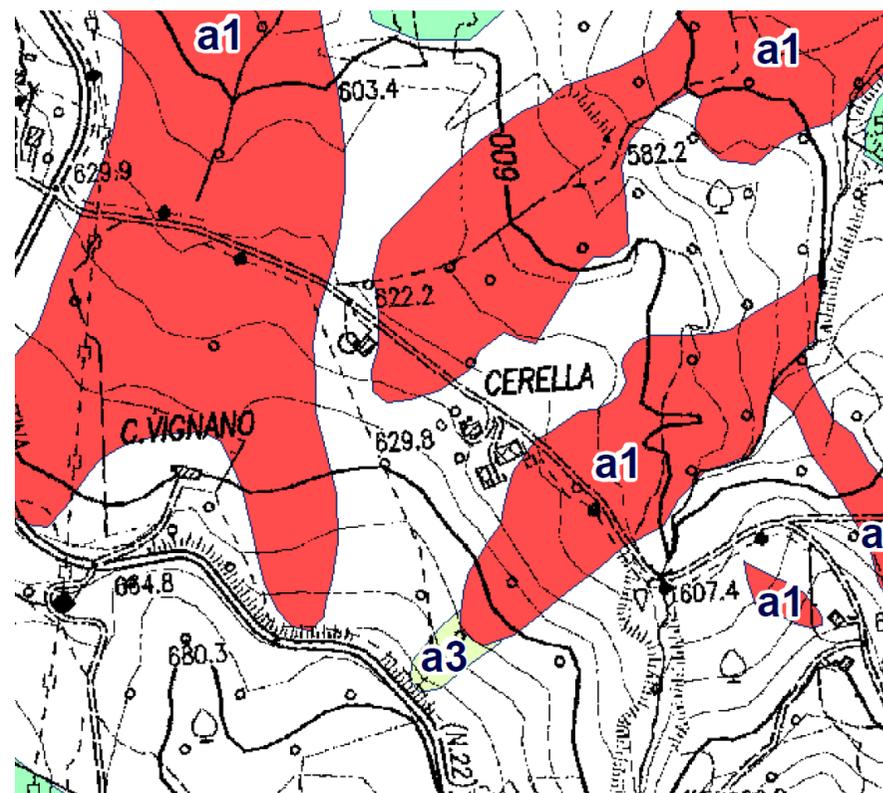
Dal confronto fra le due cartografie, si nota localmente un' incongruenza fra la classificazione delle frane della carta inventario del dissesto regionale e la classificazione di pericolosità del PAI.

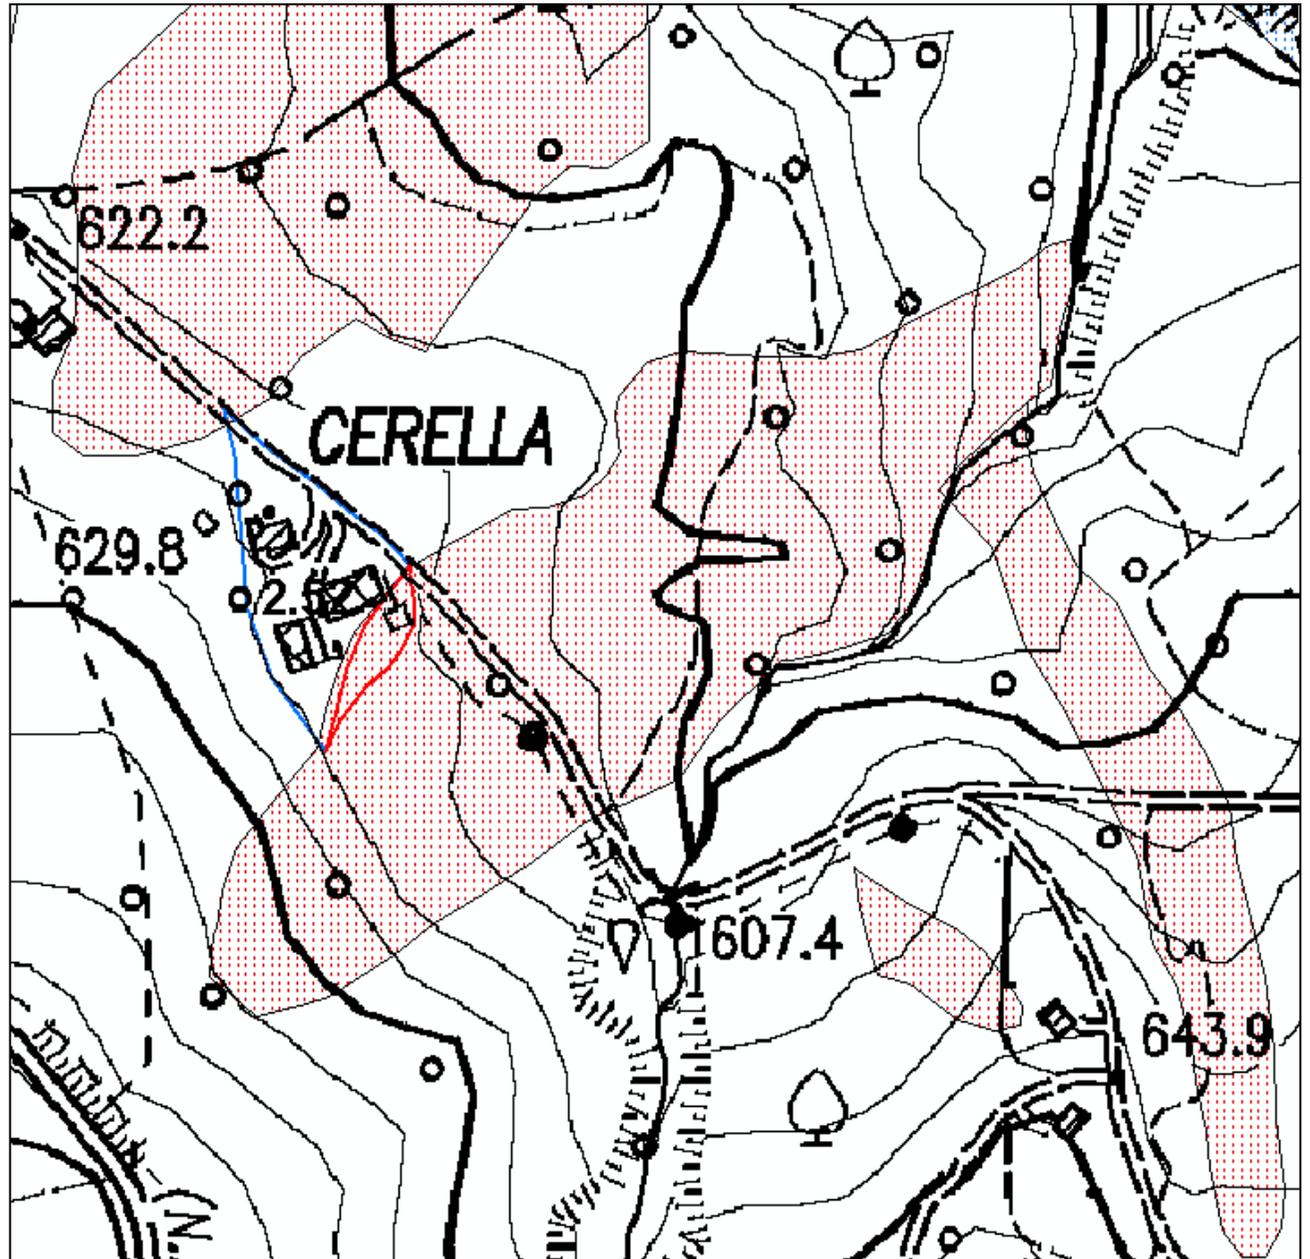
L'aggiornamento della classificazione dei dissesti è stata operata tenendo conto anche della differente e più aggiornata classificazione delle frane della carta inventario del dissesto regionale. Gli ambiti di pericolosità Pai risultano congruenti anche ai corrispondenti ambiti in frana della carta inventario del dissesto regionale.

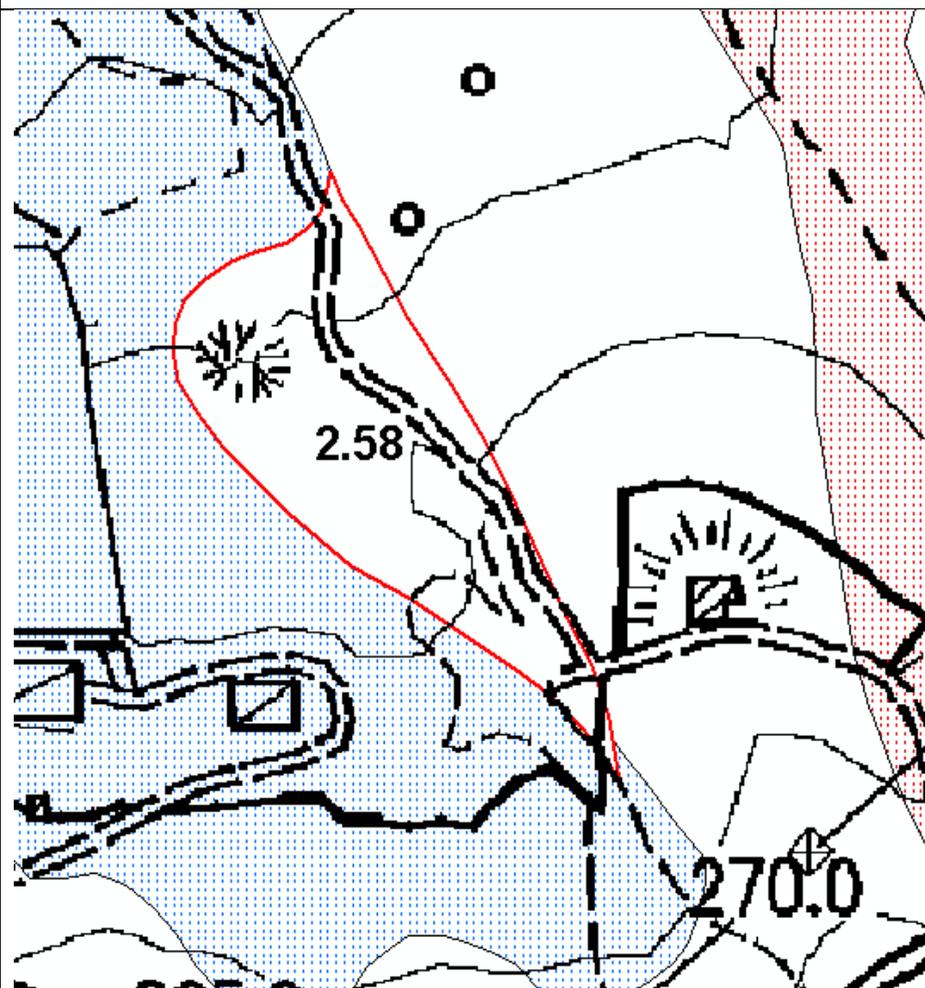
VARIANTE PAI - 2012

Dal confronto fra le due cartografie, si nota localmente un' incongruenza fra la classificazione delle frane della carta inventario del dissesto regionale e la classificazione di pericolosità del PAI.

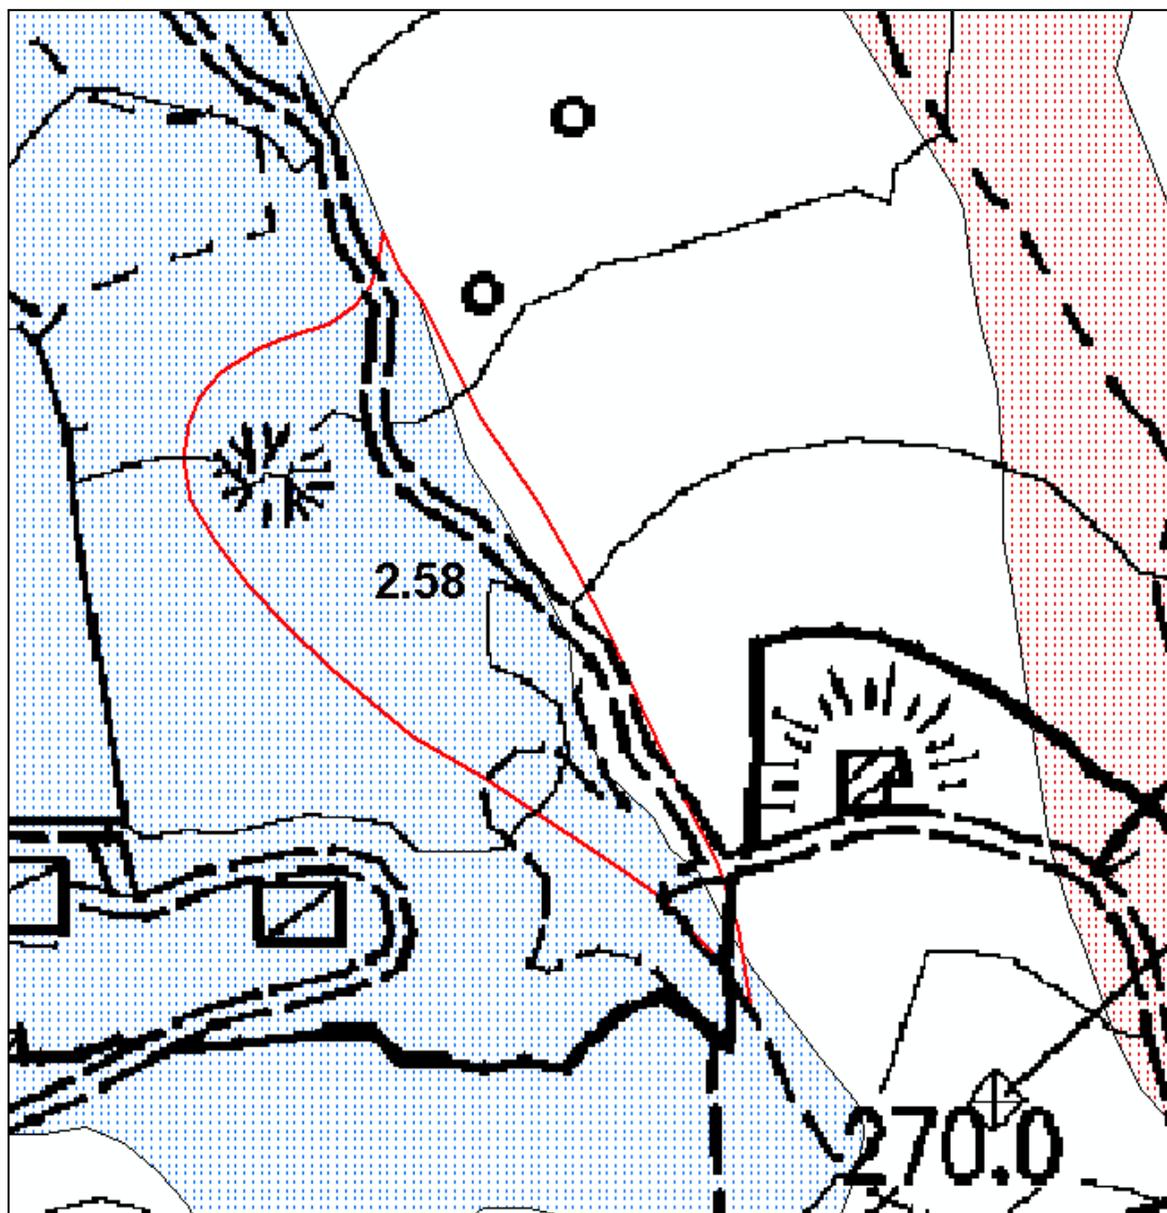
L'aggiornamento della classificazione dei dissesti è stata operata tenendo conto anche della differente e più aggiornata classificazione delle frane della carta inventario del dissesto regionale. Gli ambiti di pericolosità Pai risultano congruenti anche ai corrispondenti ambiti in frana della carta inventario del dissesto regionale.

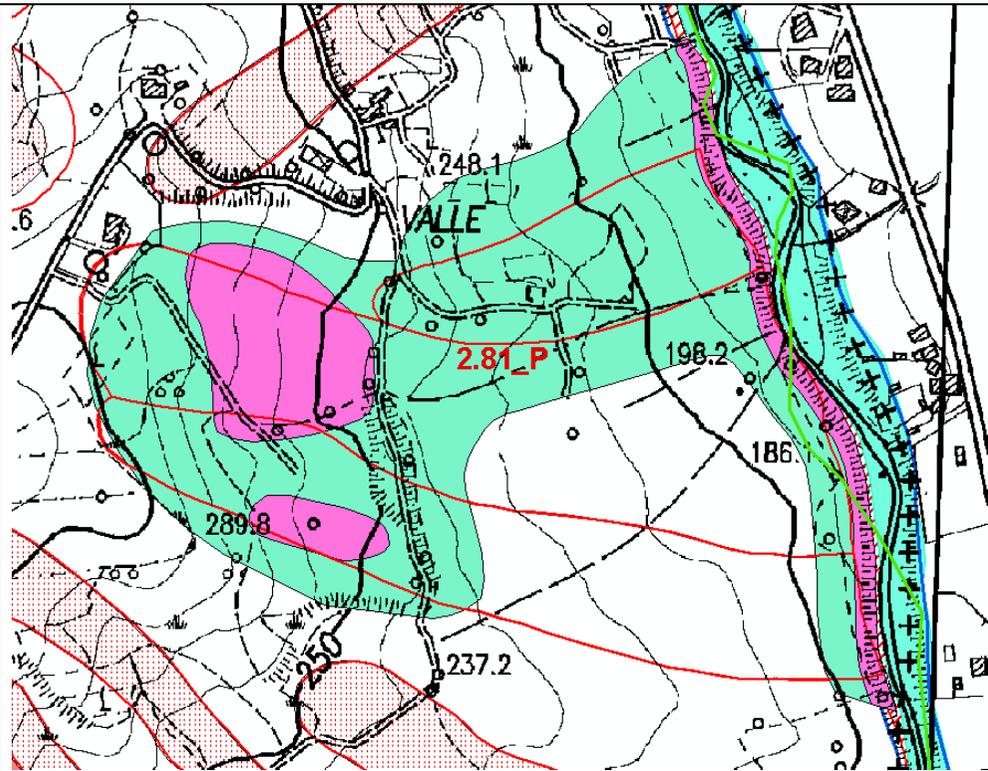
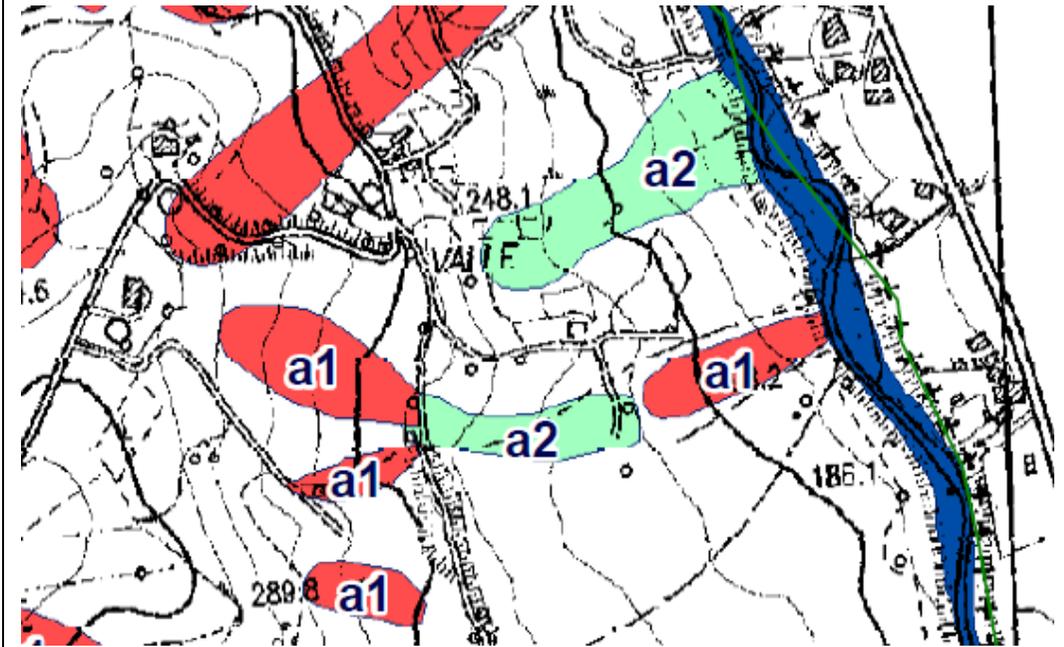
Dal confronto fra le due cartografie, si nota localmente un' incongruenza fra la classificazione delle frane della carta inventario del dissesto regionale e la classificazione di pericolosità del PAI.

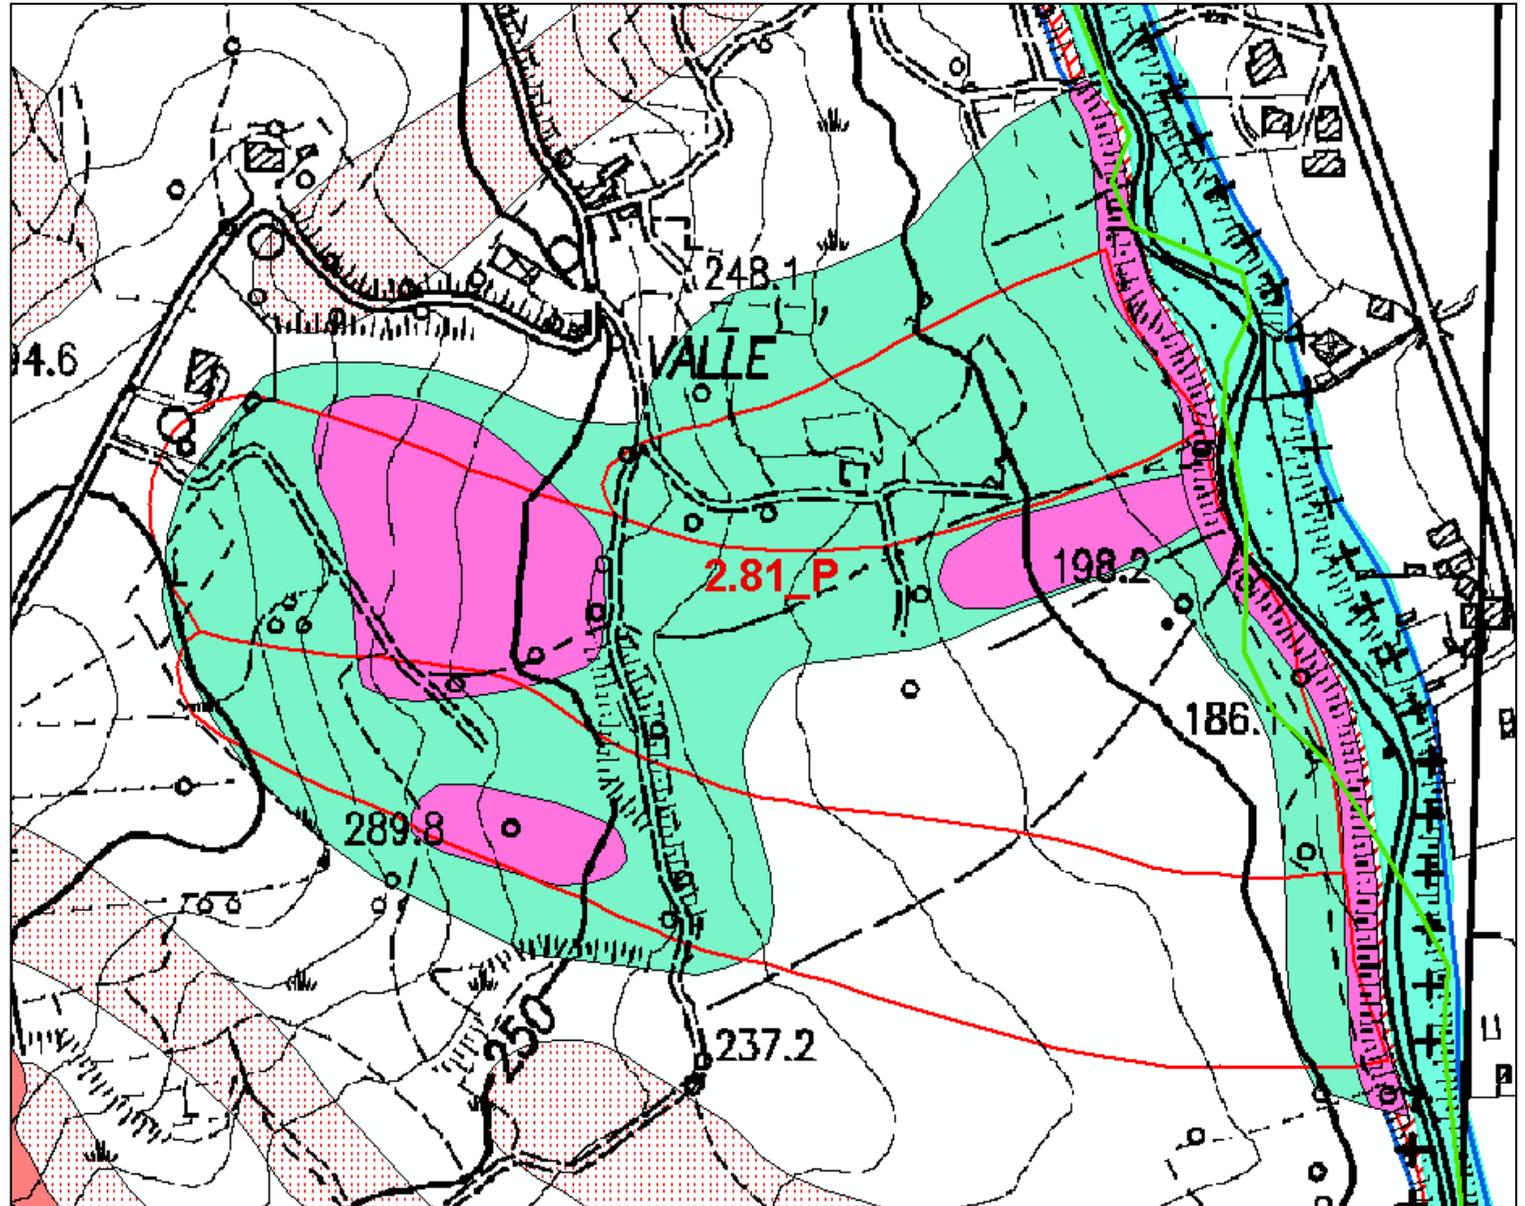
L'aggiornamento della classificazione dei dissesti è stata operata tenendo conto anche della differente e più aggiornata classificazione delle frane della carta inventario del dissesto regionale. Gli ambiti di pericolosità Pai risultano congruenti anche ai corrispondenti ambiti in frana della carta inventario del dissesto regionale.

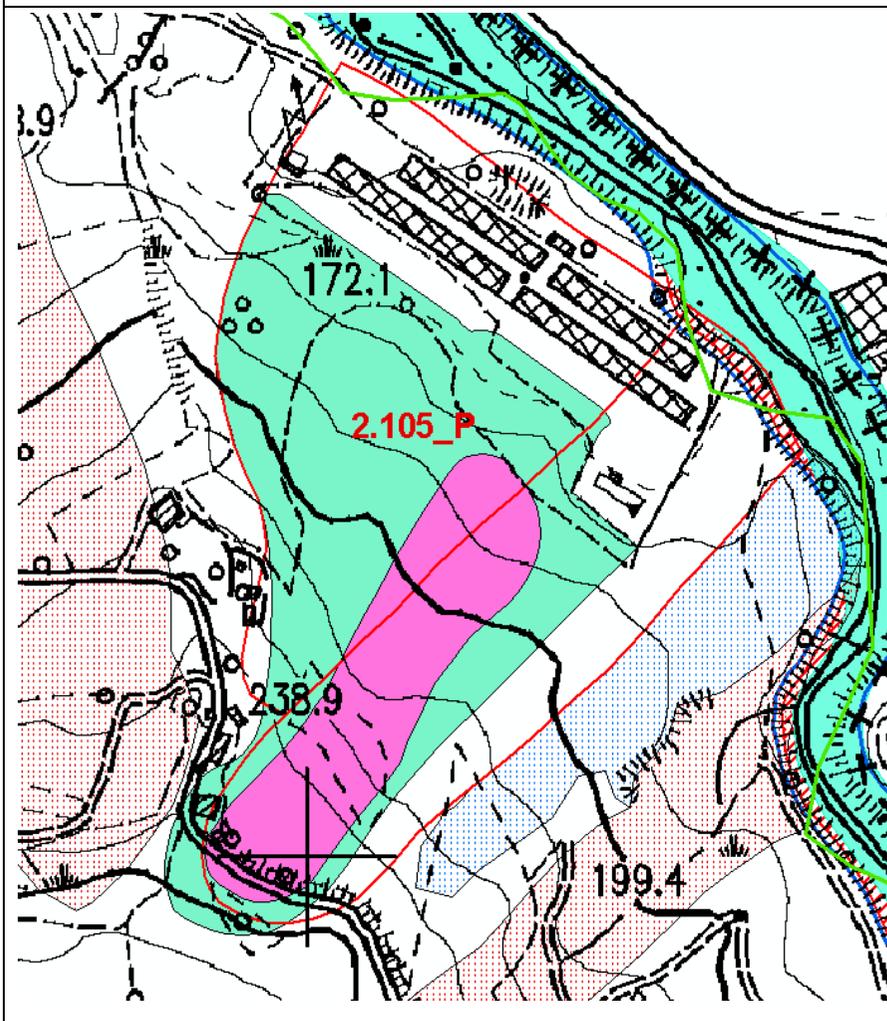
VARIANTE PAI - 2012

Dal confronto fra le due cartografie, si nota localmente un' incongruenza fra la classificazione delle frane della carta inventario del dissesto regionale e la classificazione di pericolosità del PAI.

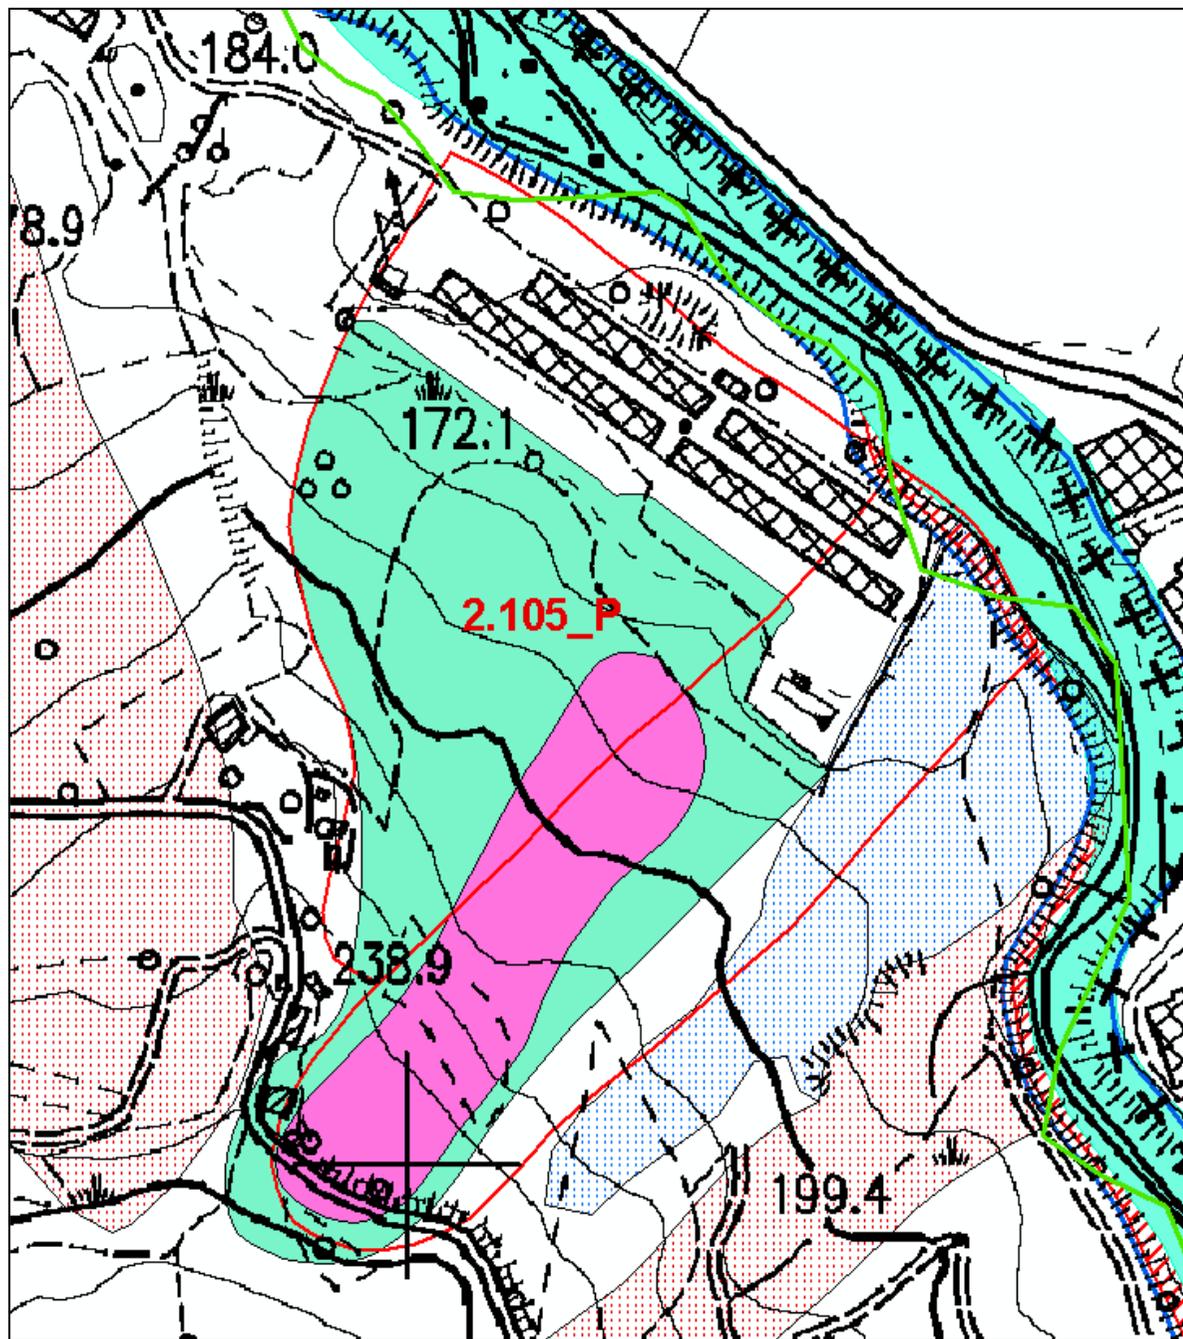
La classificazione risulta sostanzialmente confermata. La zona dell'area oggetto di verifica che è stata deperimetrata, interferisce localmente con una frana quiescente. Tale ambito di interferenza viene definito come nuova area da assoggettare a verifica. L'ambito di frana attiva risulta più esteso di quello della zona a pericolosità molto elevata, ma ciò non determina un corrispondente adattamento del limite della frana rispetto al limite della zona di pericolosità, e quindi il piede della frana attiva si estende nella zona già classificata di possibile evoluzione. Altro elemento che differenzia la carta dell'inventario da quella di pericolosità del versante, è che la zona in cui è presente la frana quiescente, risulta più circoscritta rispetto alla zona già classificata a pericolosità elevata, in particolare una porzione della zona a Est posta a quote più elevate, che risulta definita a pericolosità elevata, non interferisce con frane quiescenti, ma risulta qualificata di pericolosità elevata quale ambito di possibile evoluzione delle frane - retrogressione.
