SCHEDA 2.8_R: SANT'AGATA FELTRIA - CASALECCHIO

PIANO STRALCIO DI BACINO
PER L'ASSETTO IDROGEOLOGICO

Comune: Sant'Agata Feltria (RN)

Località: Casalecchio

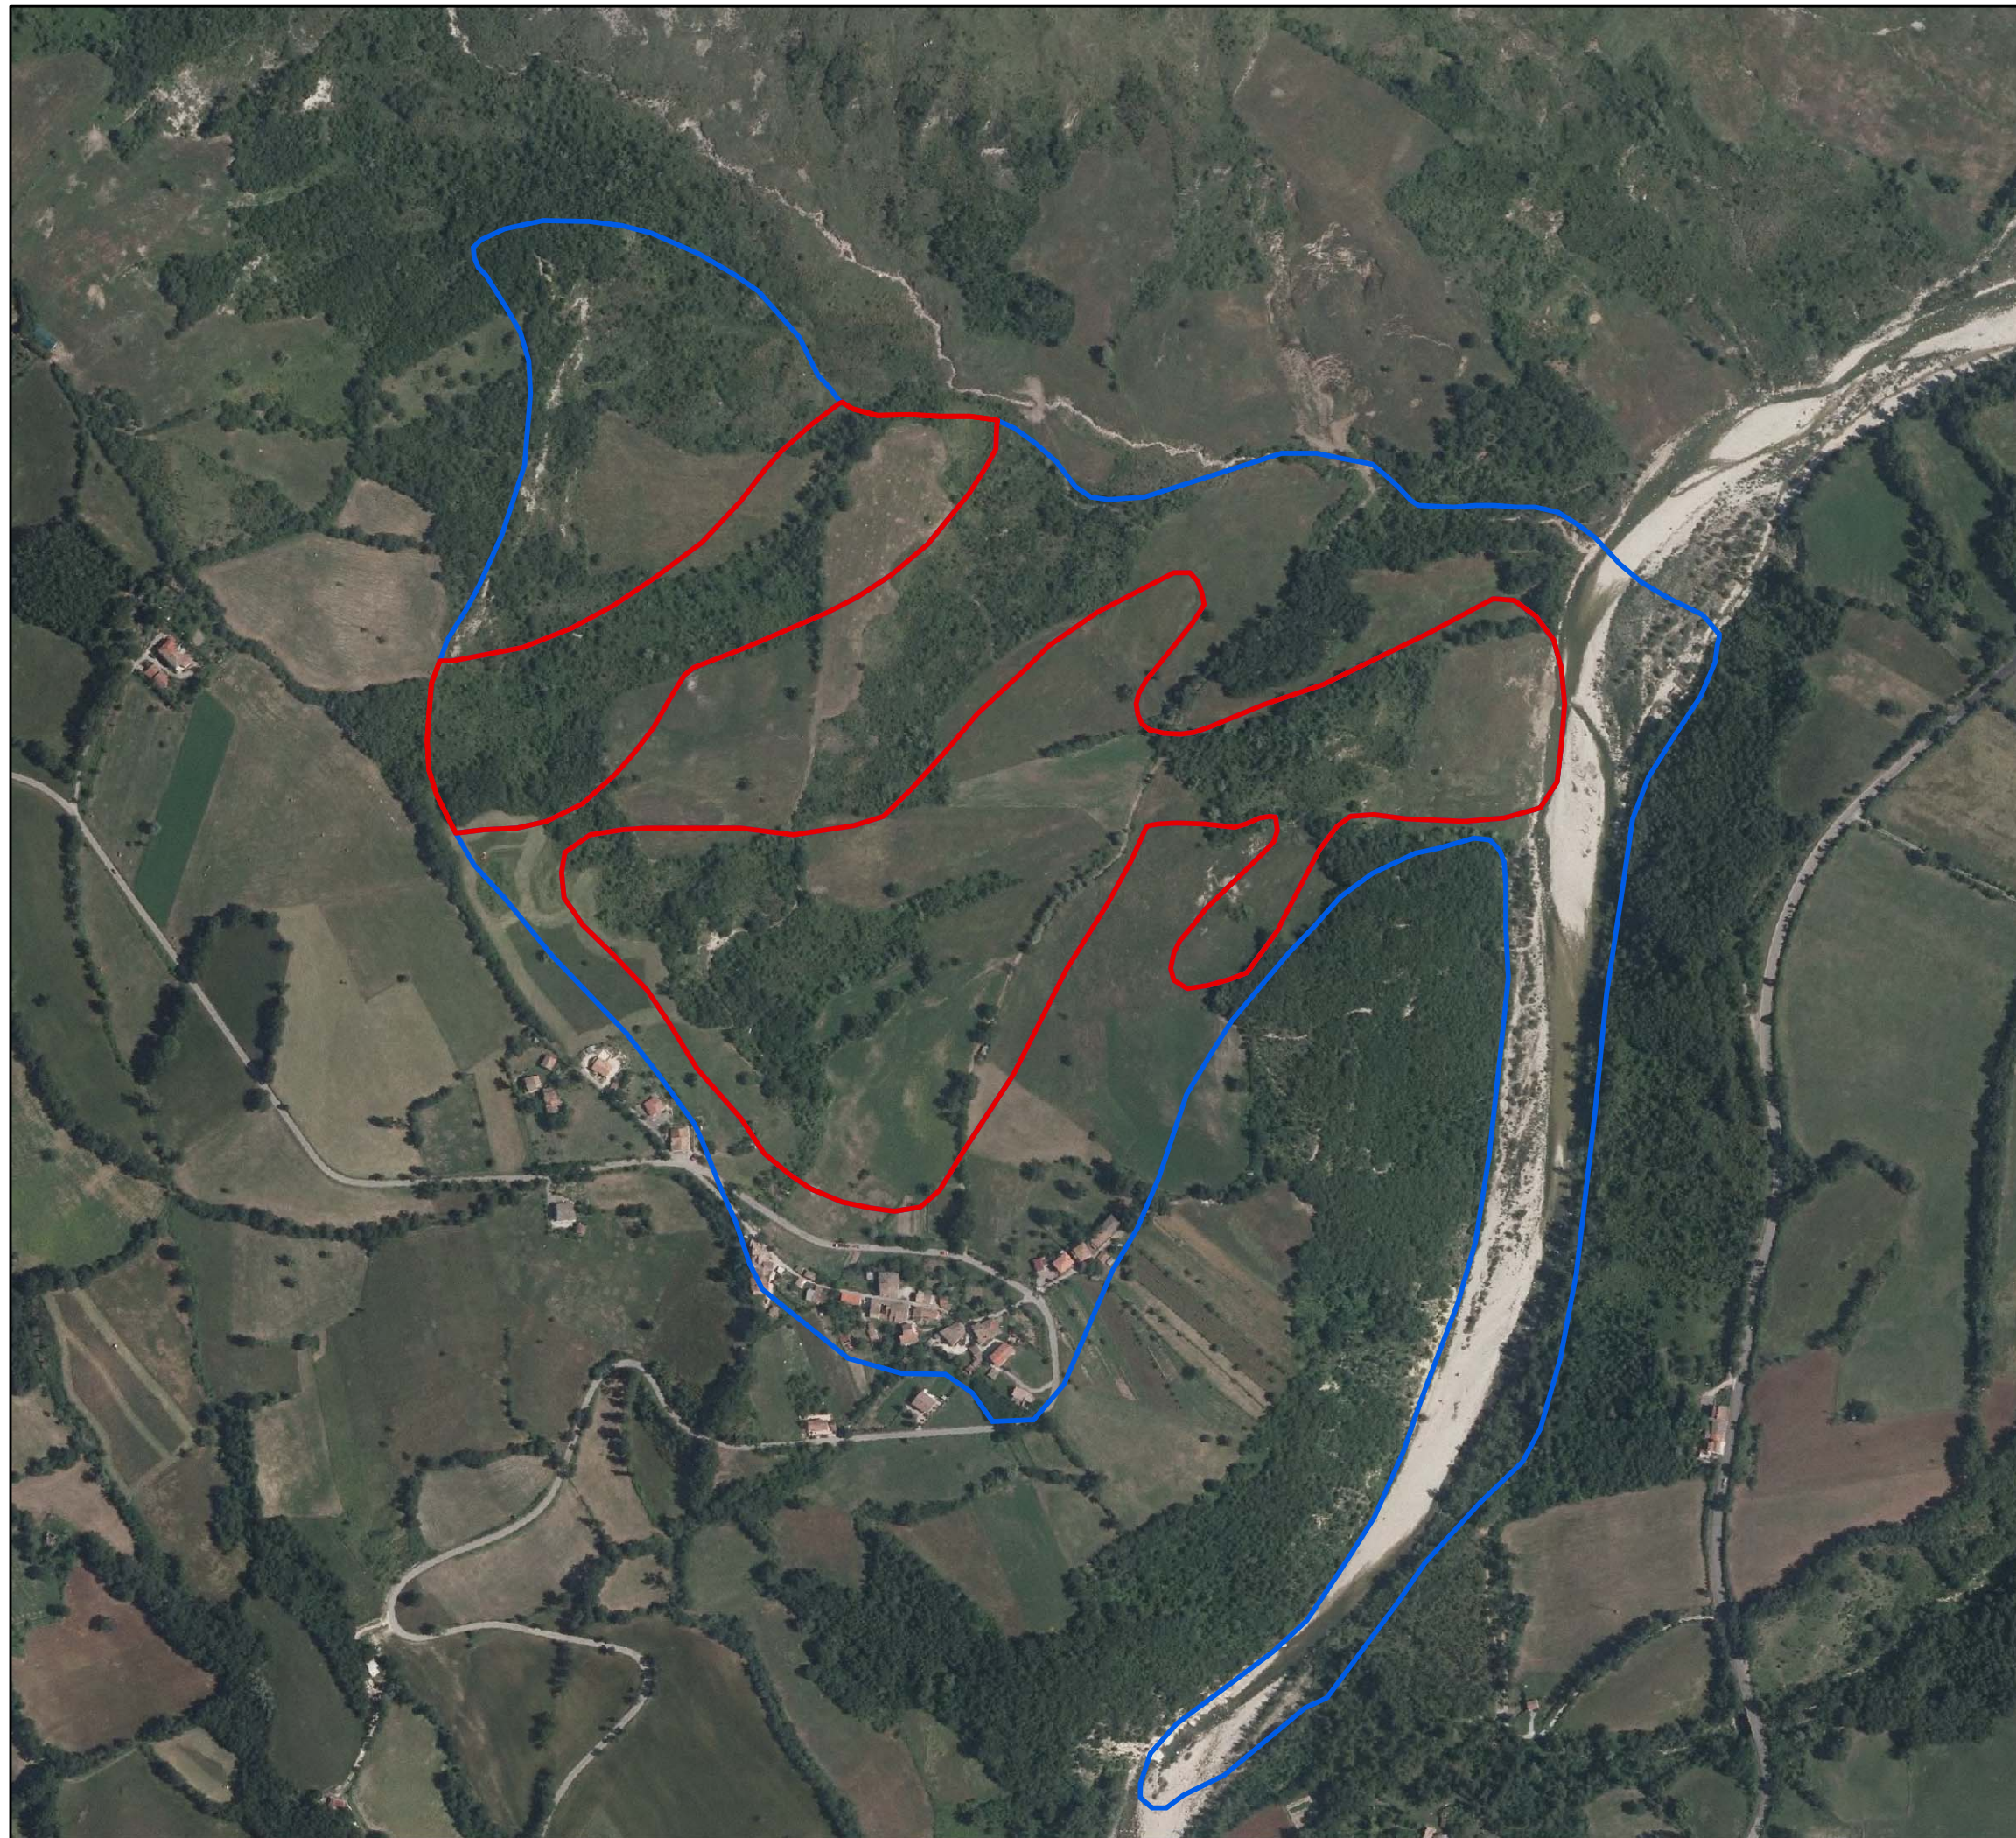
**PIANO STRALCIO DI BACINO
PER L'ASSETTO IDROGEOLOGICO**

Scala 1:5.000

Comune: Sant'Agata Feltria (RN)

Località: Casalecchio
