Scheda 4.54_P: Montefiore Conca – Pedrosa (RN)

Inquadramento del dissesto

PIANO STRALCIO DI BACINO PER L'ASSETTO IDROGEOLOGICO

- AGGIORNAMENTO 2012 -

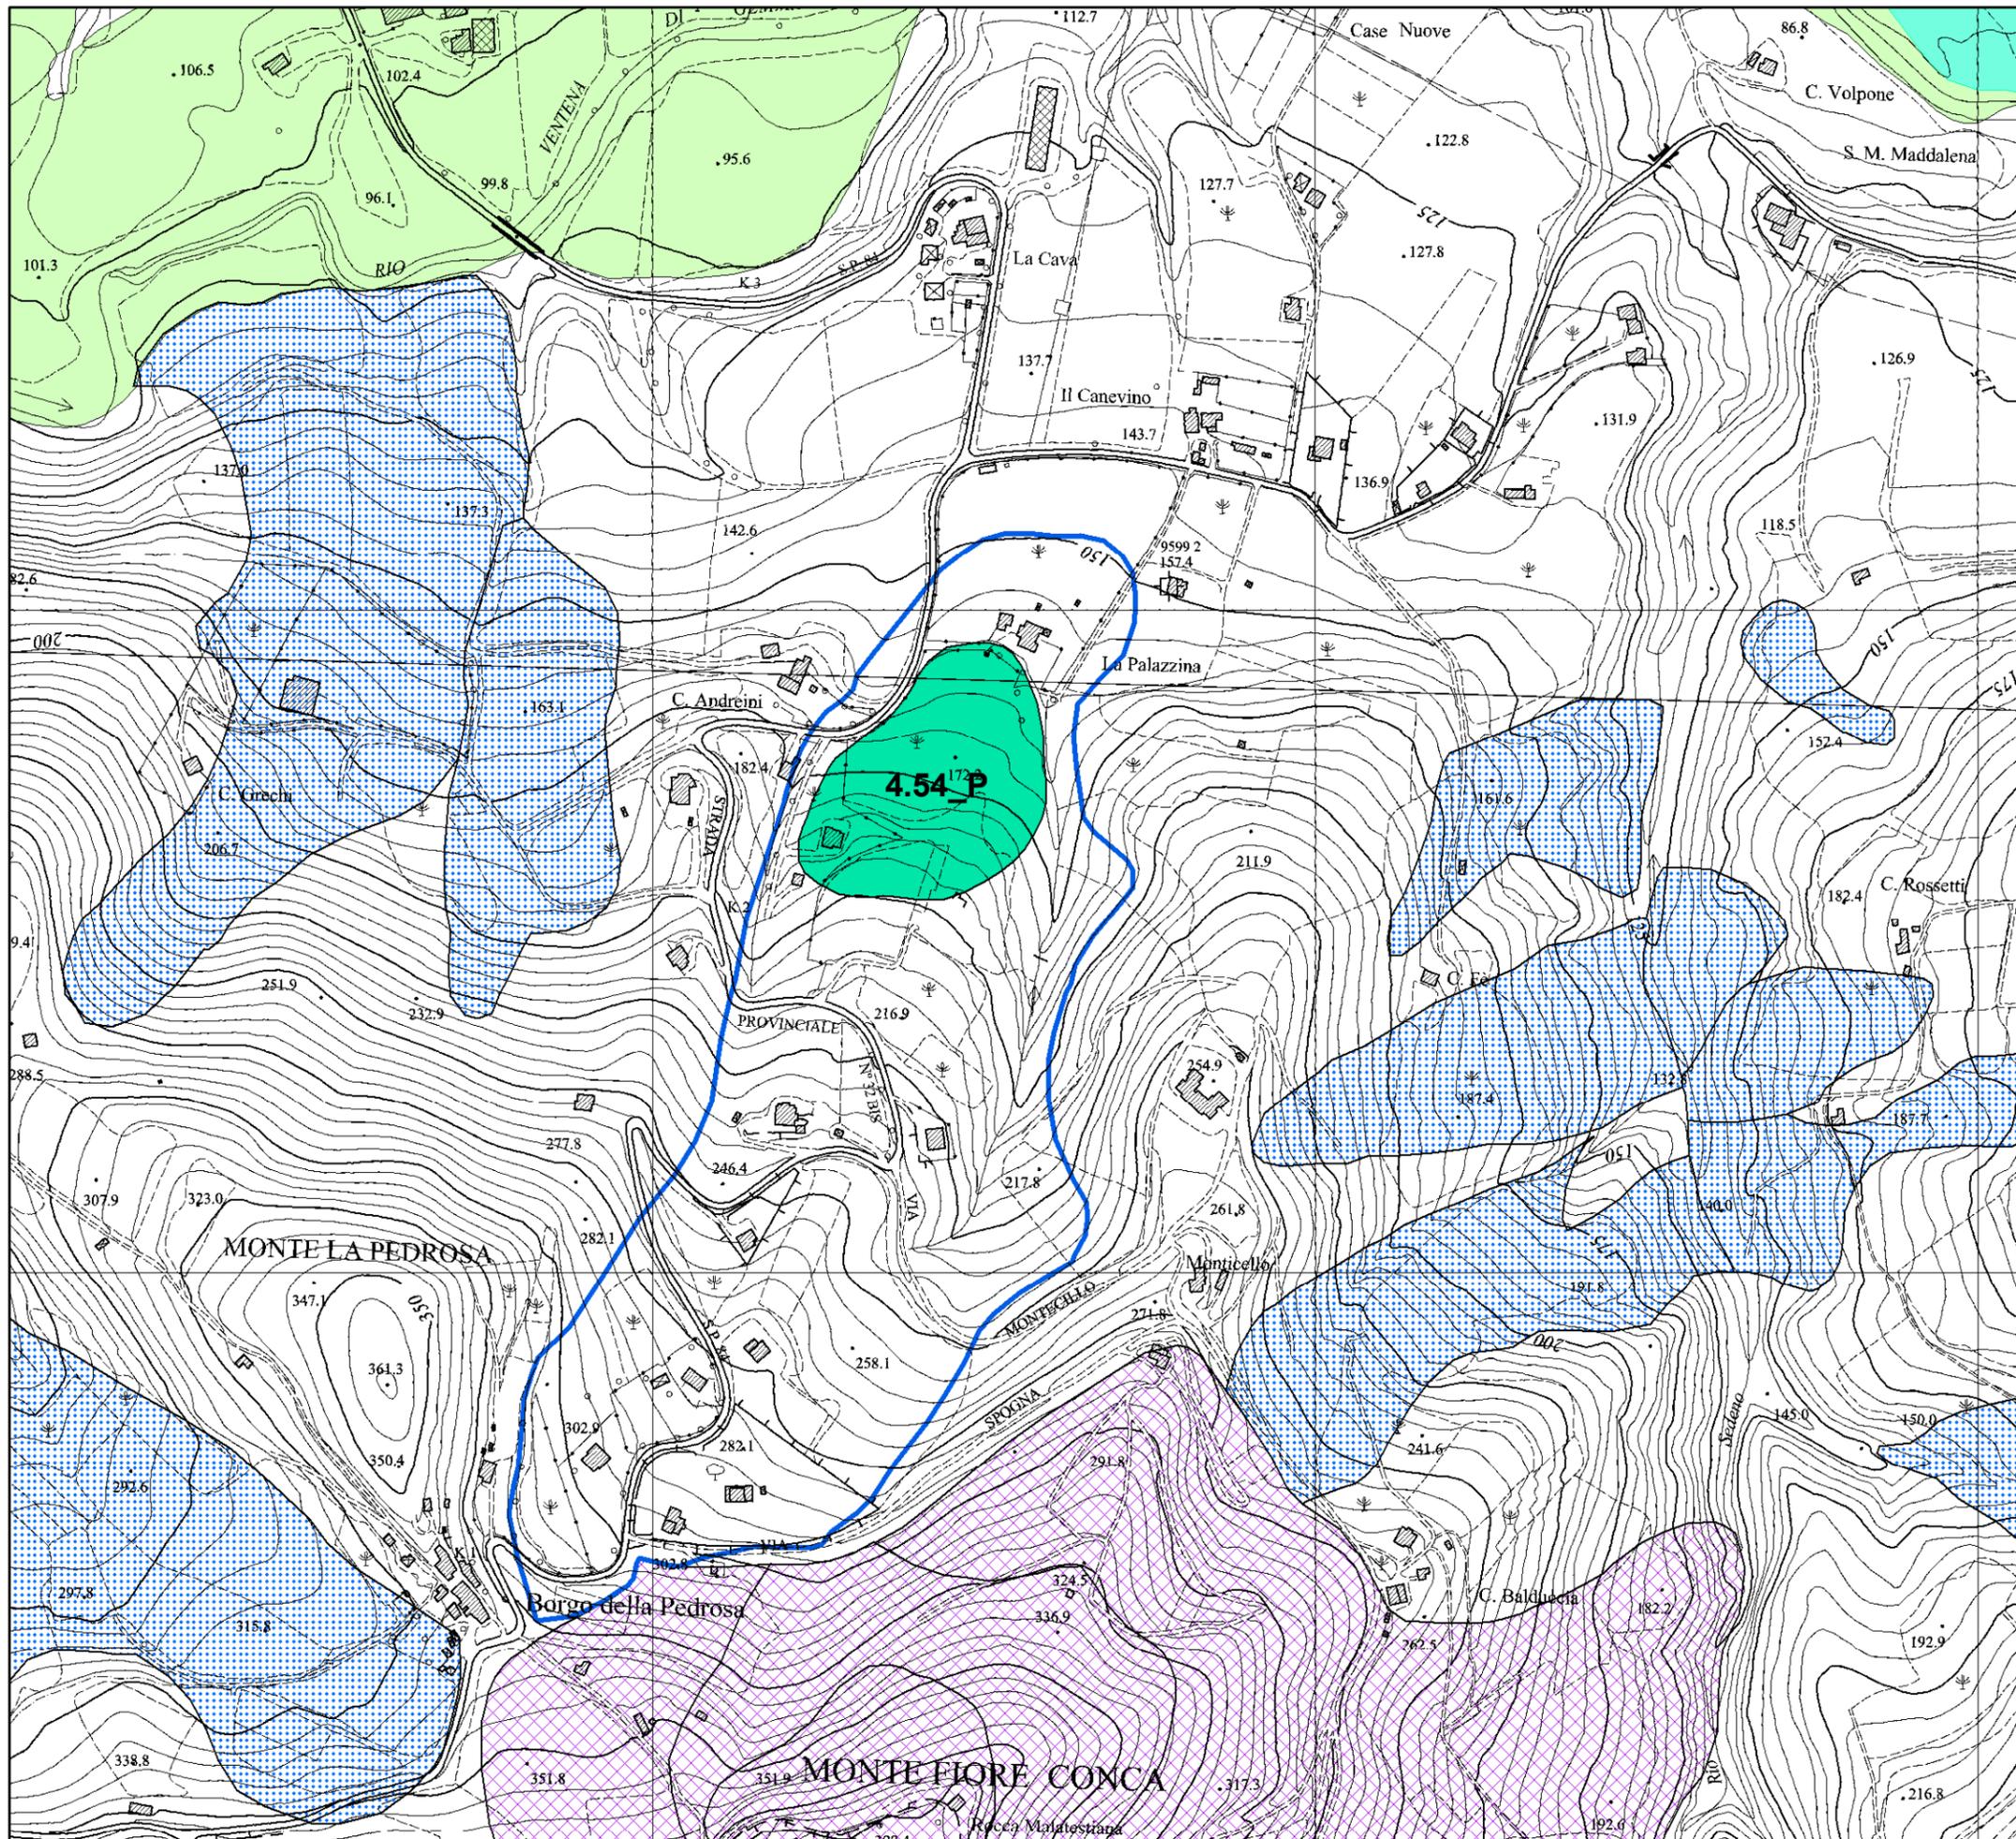
Scala 1: 5.000

Comune: Montefiore Conca (RN)

Località: La Pedrosa

Proposta di perimetrazione

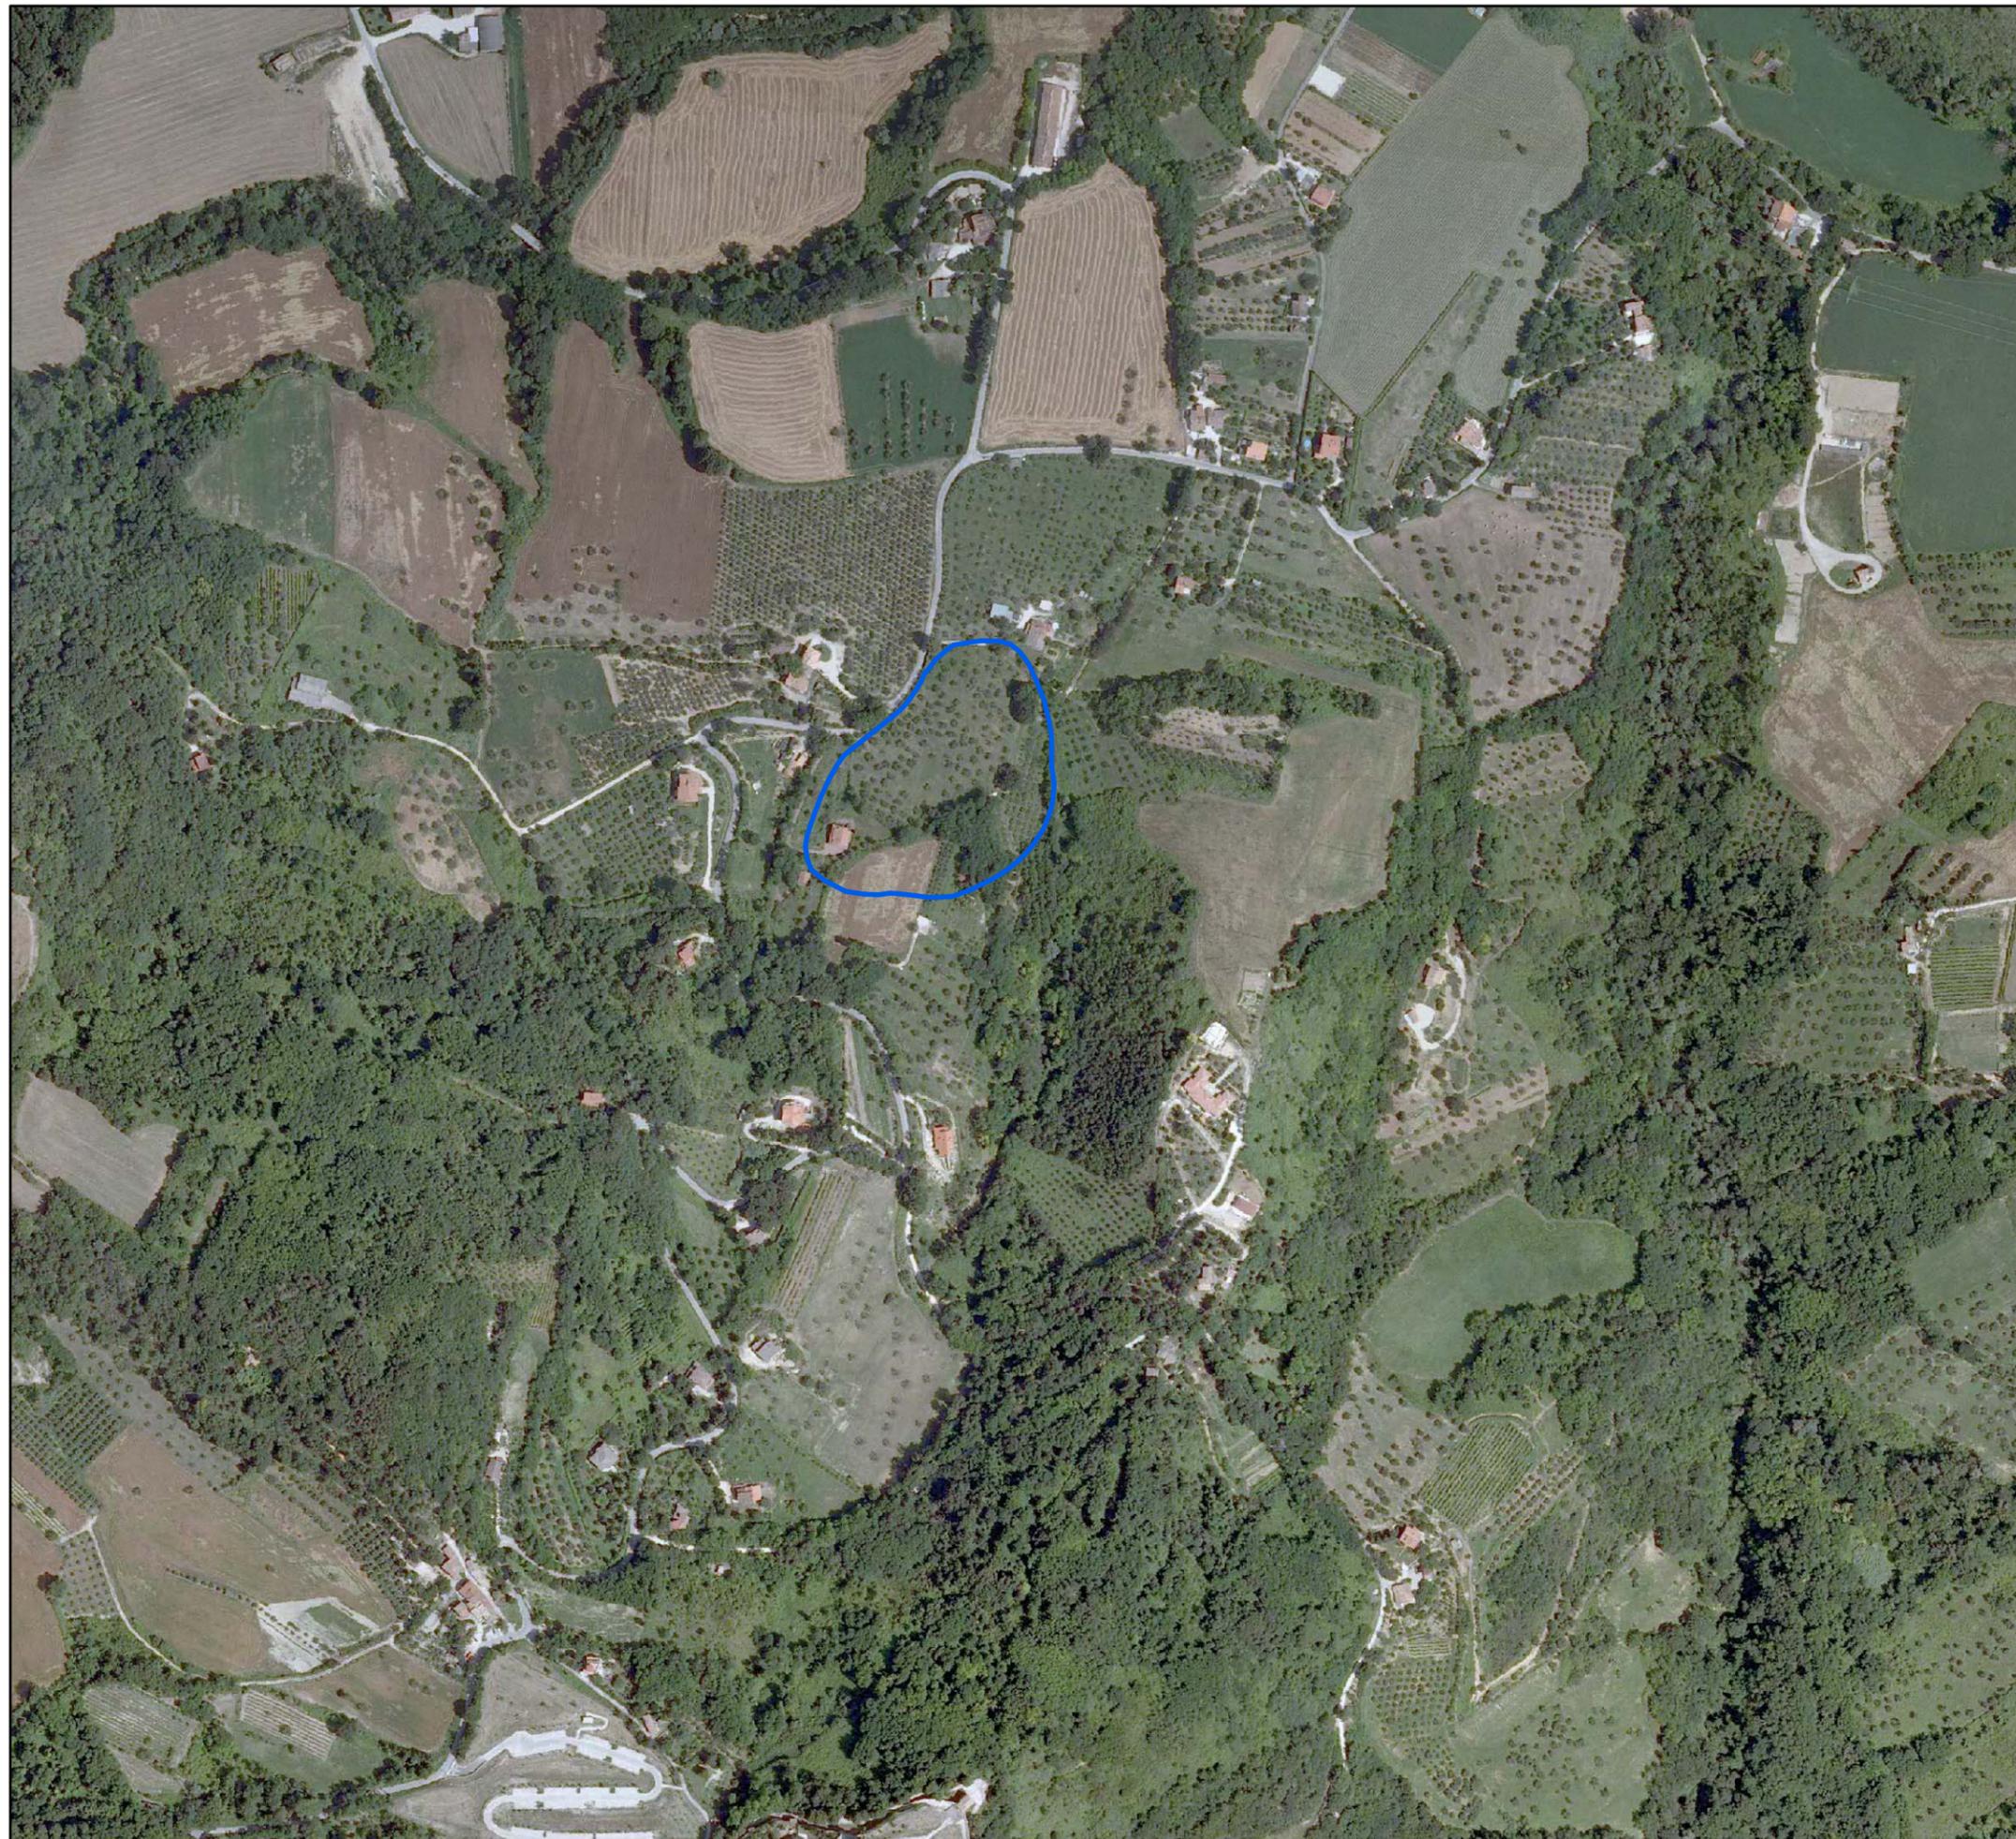
**PIANO STRALCIO DI BACINO
PER L'ASSETTO IDROGEOLOGICO**

Scala 1: 5.000

Comune: Montefiore Conca (RN)

Località: La Pedrosa
