Scheda 2.105_P: San Leo – Valle

Inquadramento del dissesto

**PIANO STRALCIO DI BACINO
PER L'ASSETTO IDROGEOLOGICO**

- AGGIORNAMENTO 2012 -

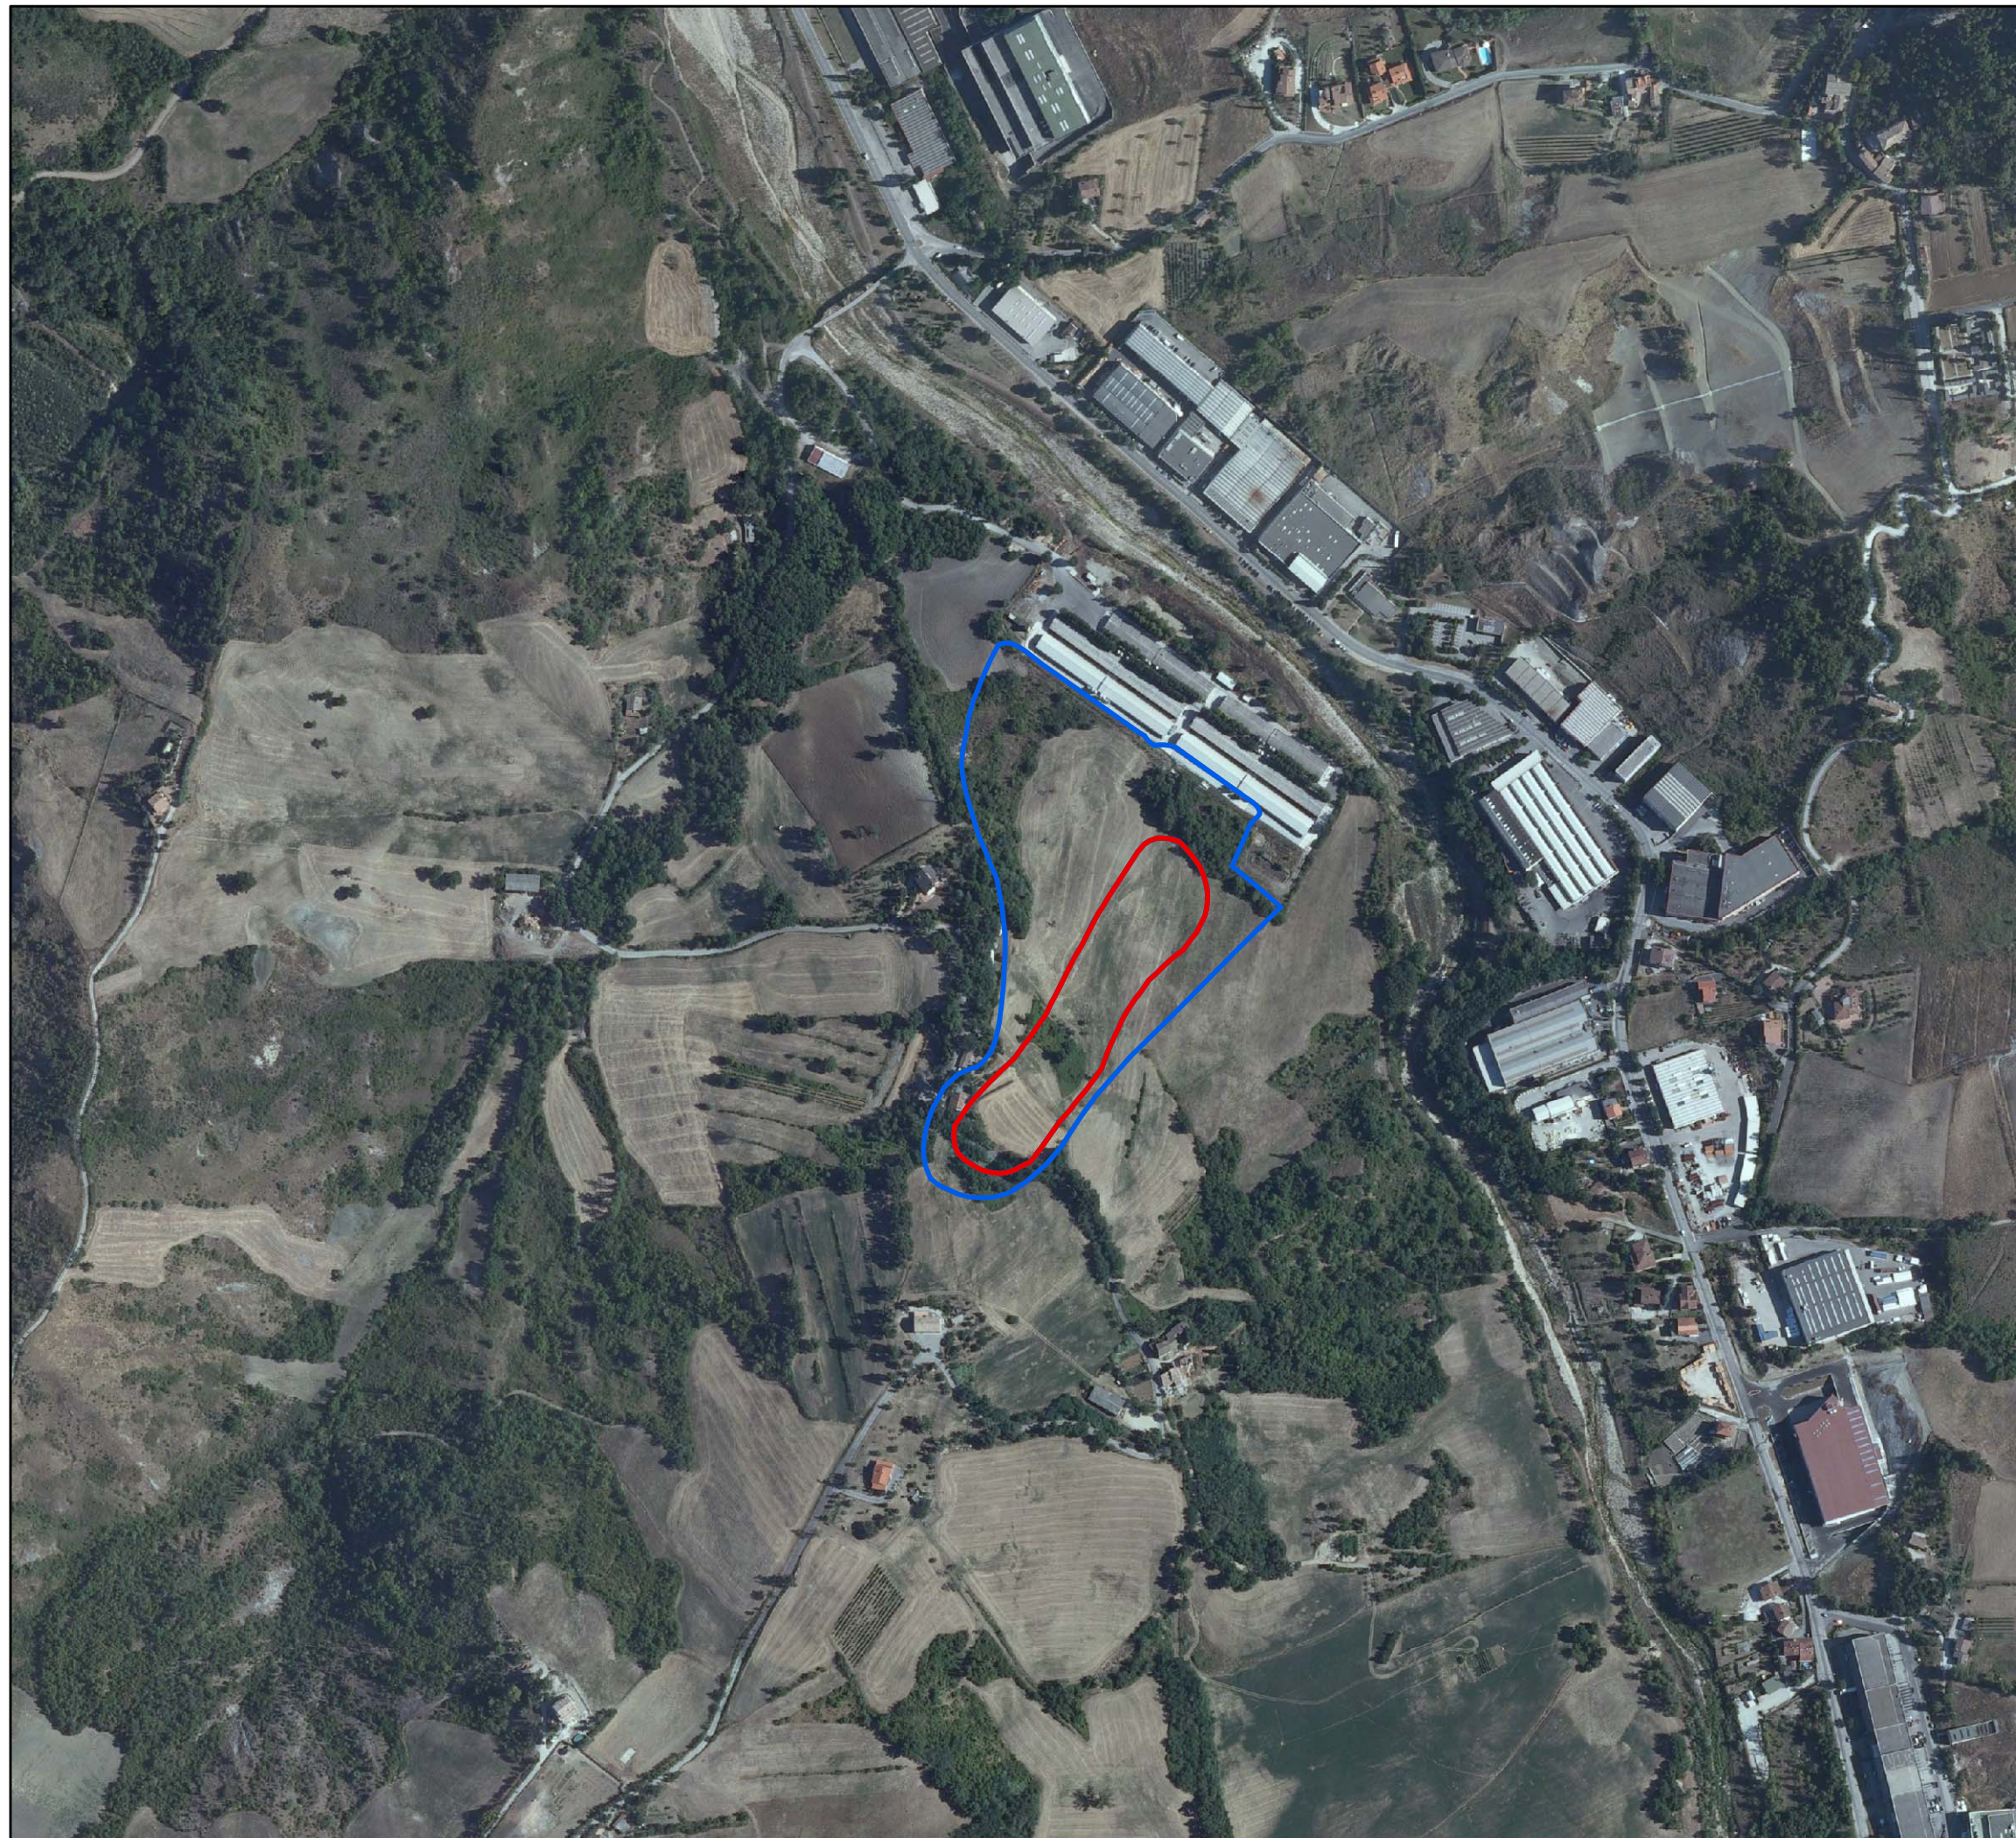
**PIANO STRALCIO DI BACINO
PER L'ASSETTO IDROGEOLOGICO**

- AGGIORNAMENTO 2012 -

Scala 1: 5.000

Comune: San Leo (RN)

Località: Valle
