Scheda 5.6_P: Gabicce Mare - Case Badioli

**PIANO STRALCIO DI BACINO
PER L'ASSETTO IDROGEOLOGICO**

- AGGIORNAMENTO 2014 -

Località: Case Badioli

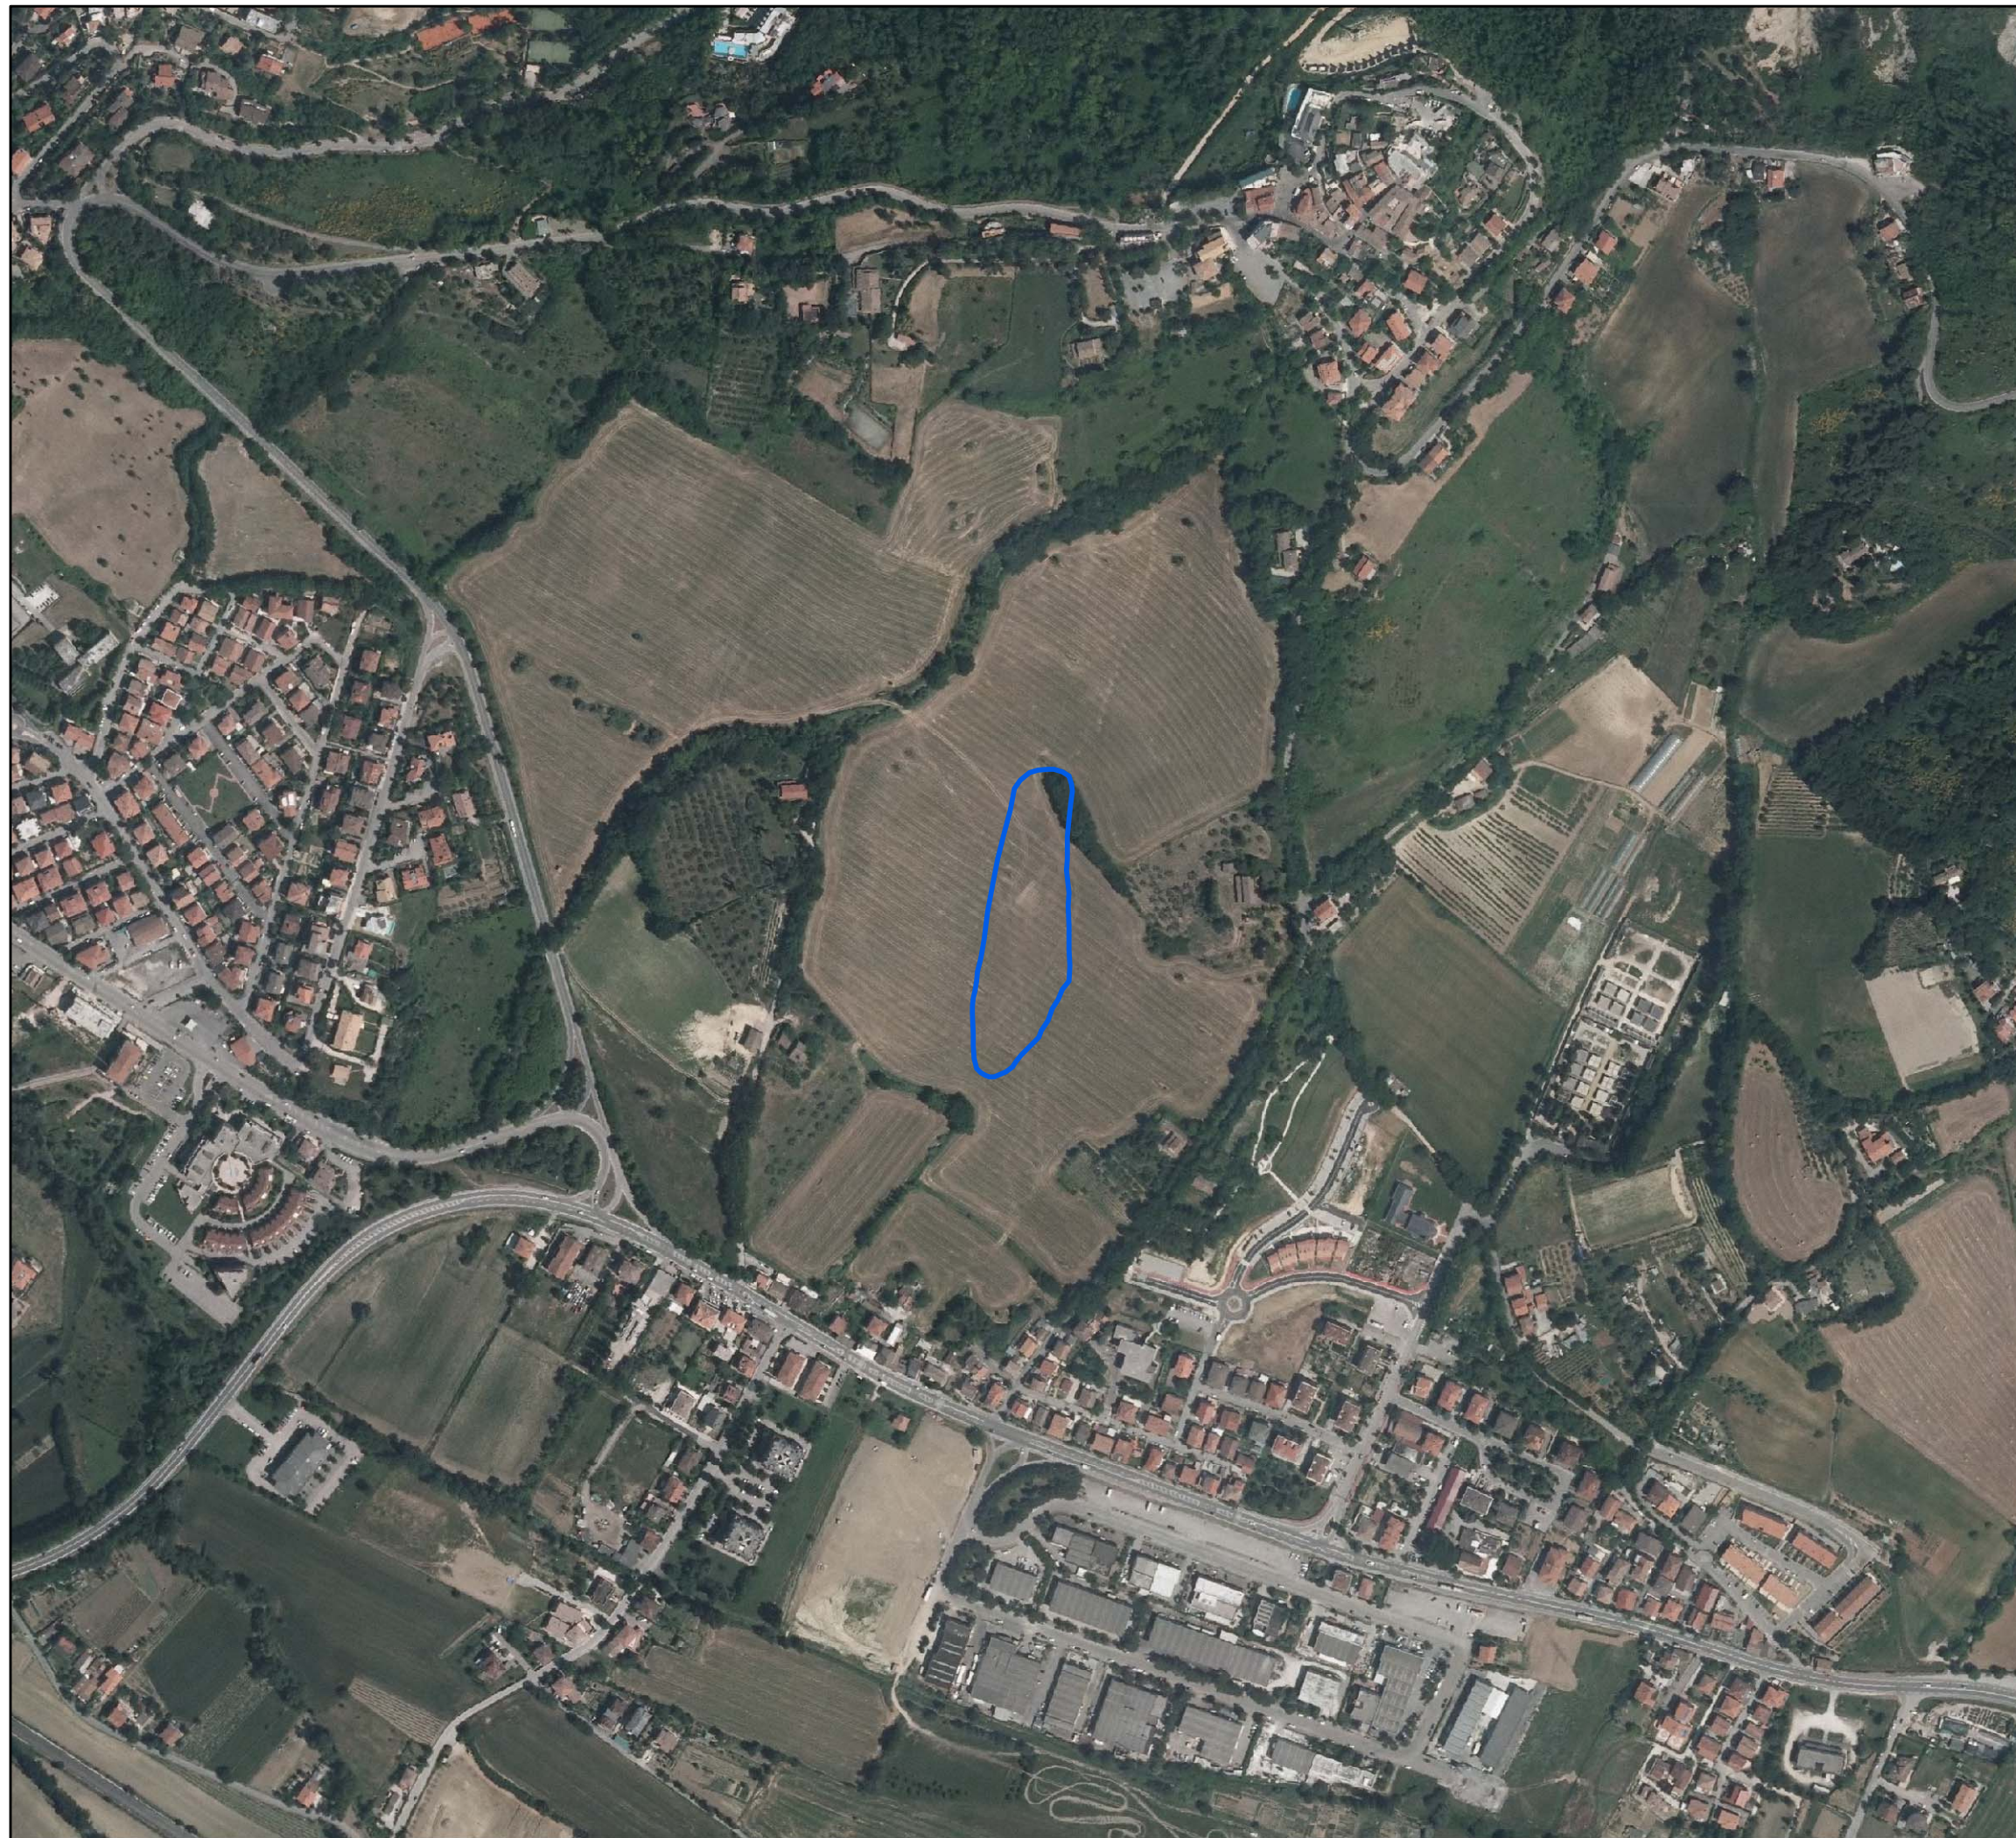
**PIANO STRALCIO DI BACINO
PER L'ASSETTO IDROGEOLOGICO**

- AGGIORNAMENTO 2014 -

Scala 1: 5.000

Comune: Gabicce (PU)

Località: Case Badioli

Proposta di perimetrazione
