SCHEDA 2.27_R: SAN LEO – CAPOLUOGO (PS267121 – PS267113 – PS267110 – PS267111) - AGGIORNAMENTO

Inquadramento del problema

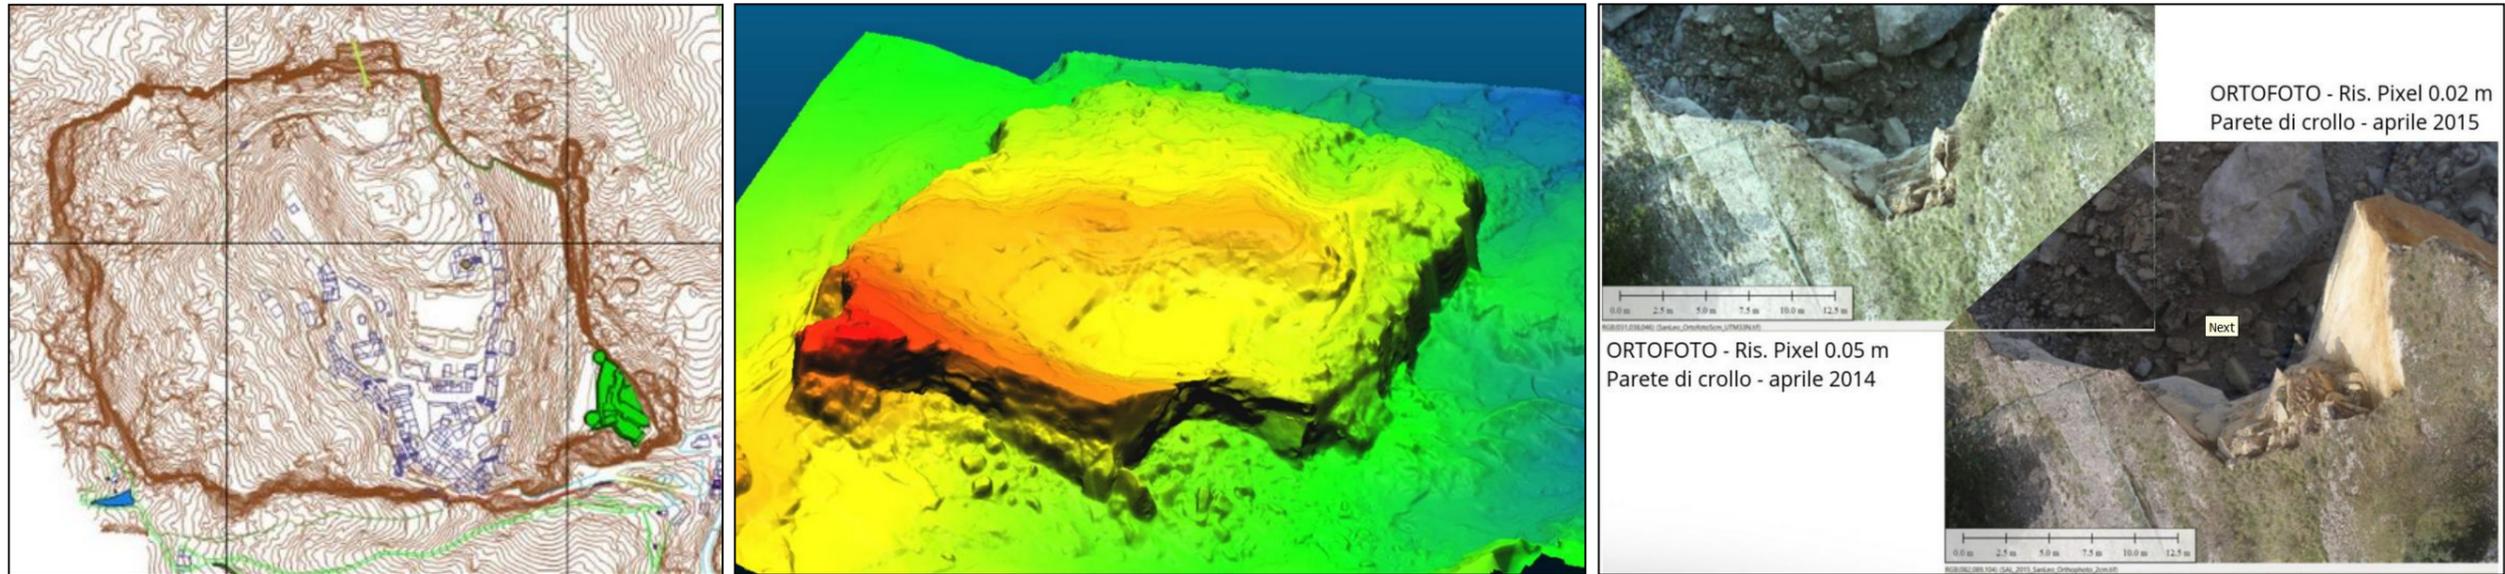
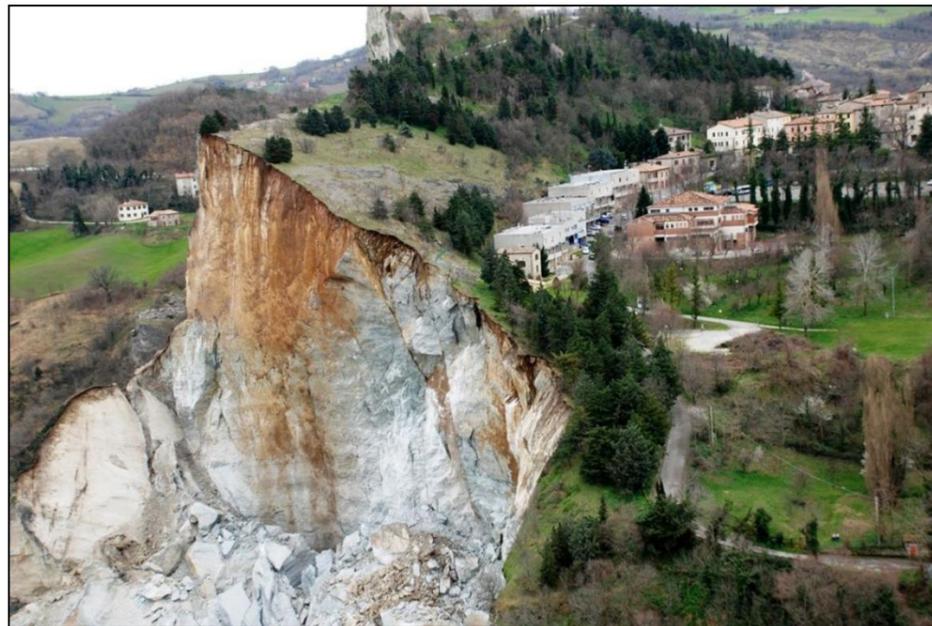
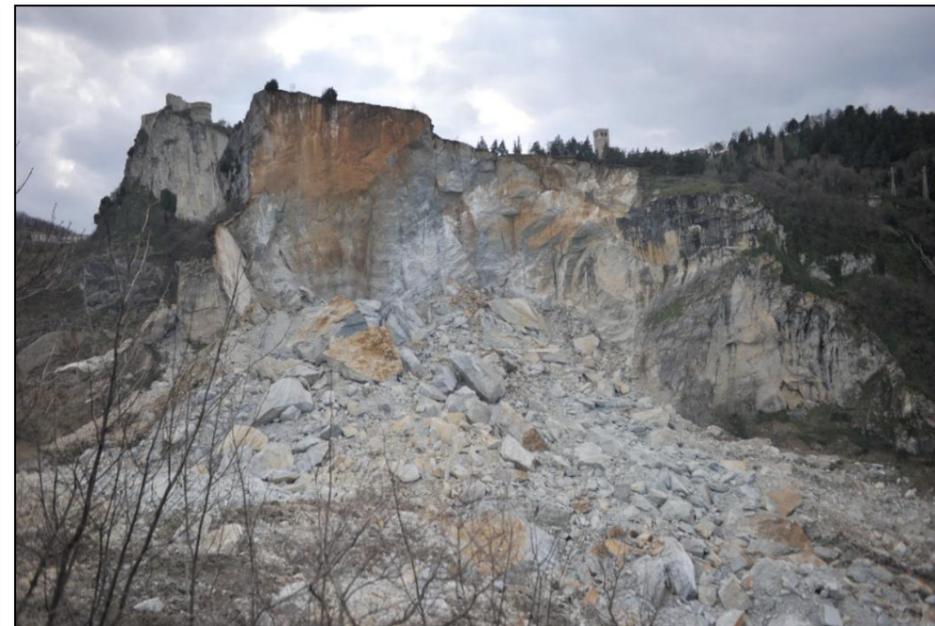
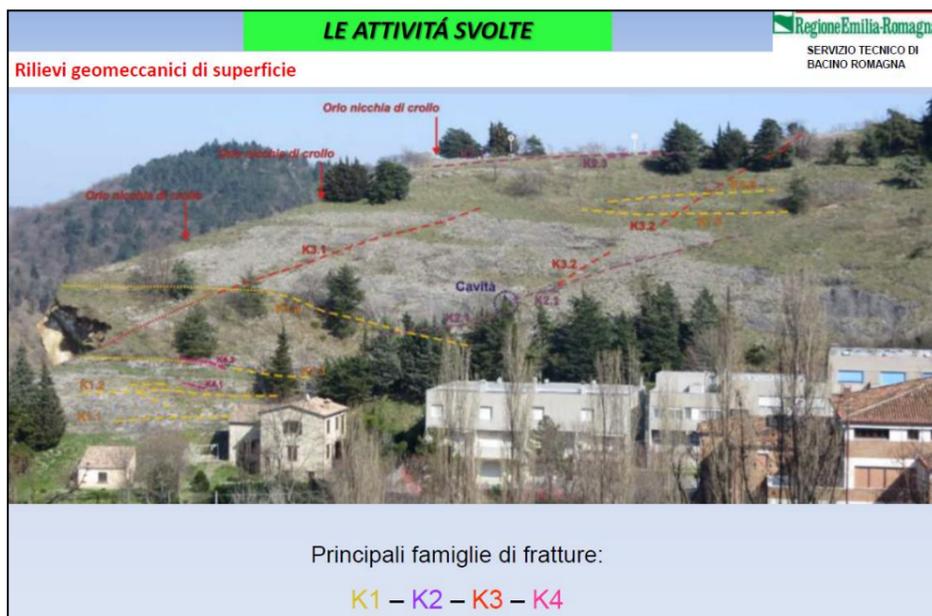
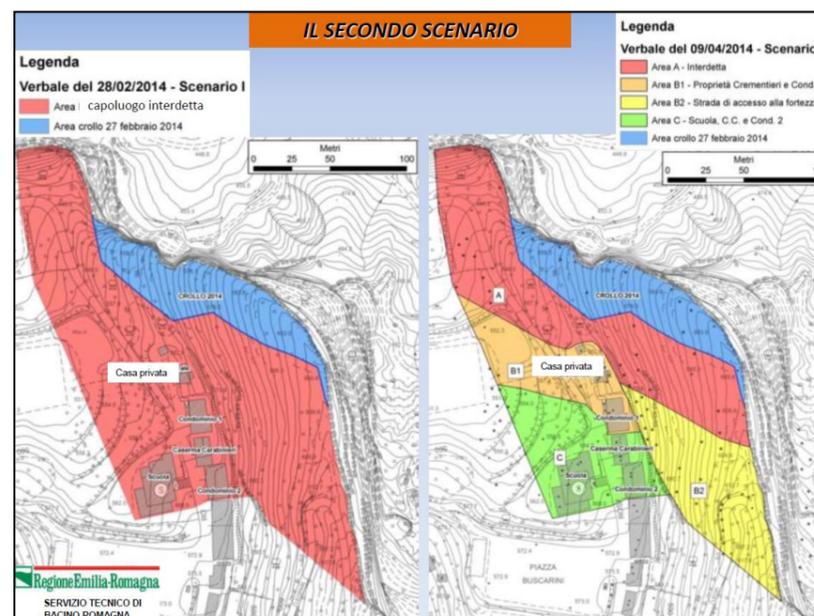
Elaborazioni cartografiche e foto dal progetto della Regione Emilia-Romagna di consolidamento e messa in sicurezza della rupe e dal Piano di Protezione Civile di Emergenza di San Leo.
