## SCHEDA 4.6\_R: SASSOFELTRIO – CAPOLUOGO (PS267028 – PS267029) - AGGIORNAMENTO

### Aggiornamento cartografico dello scenario di rischio

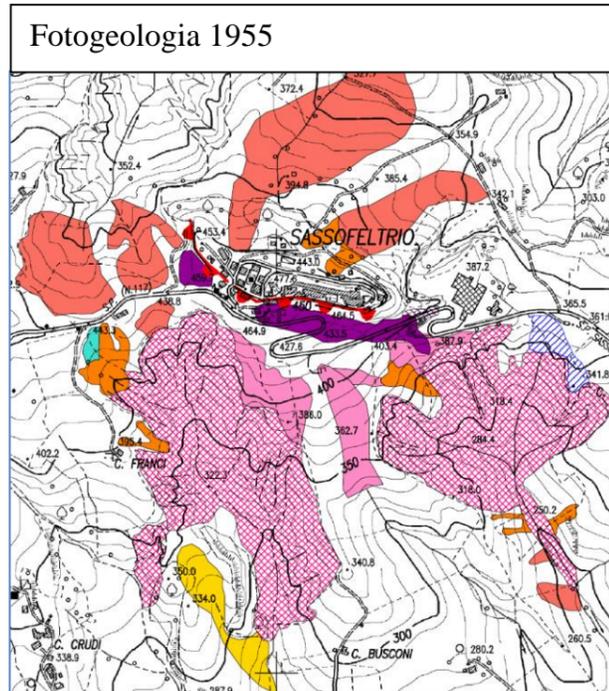
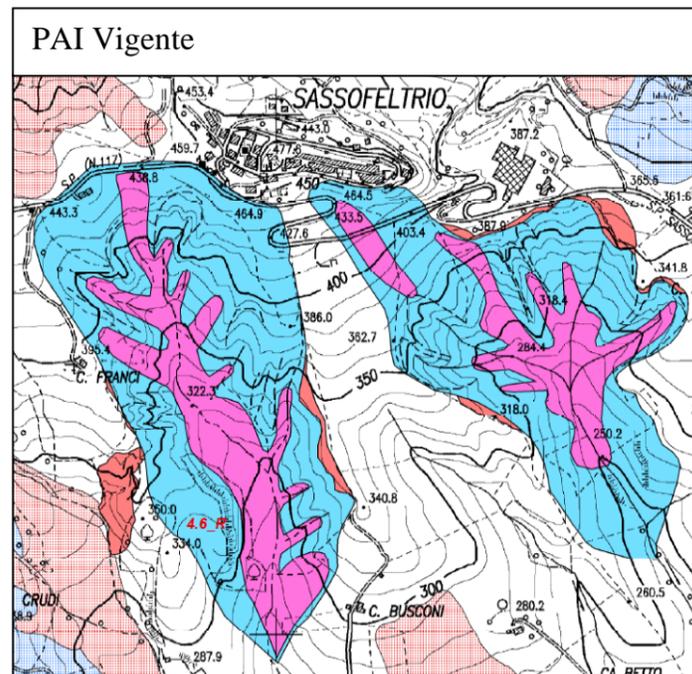
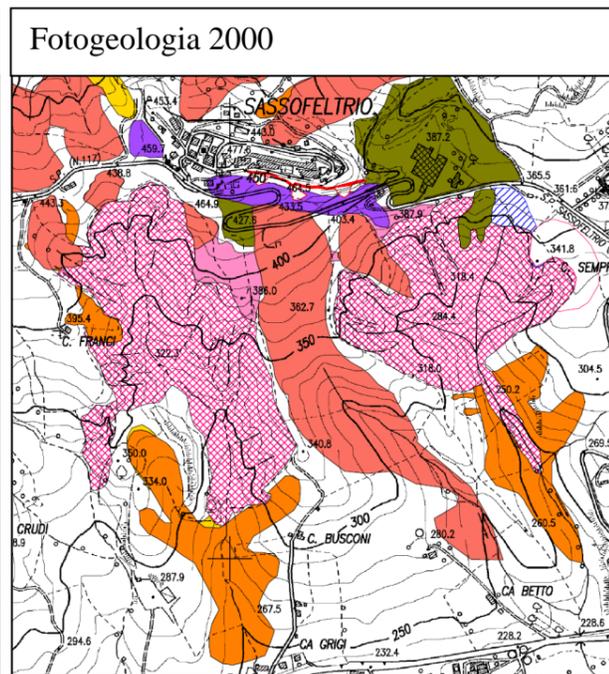
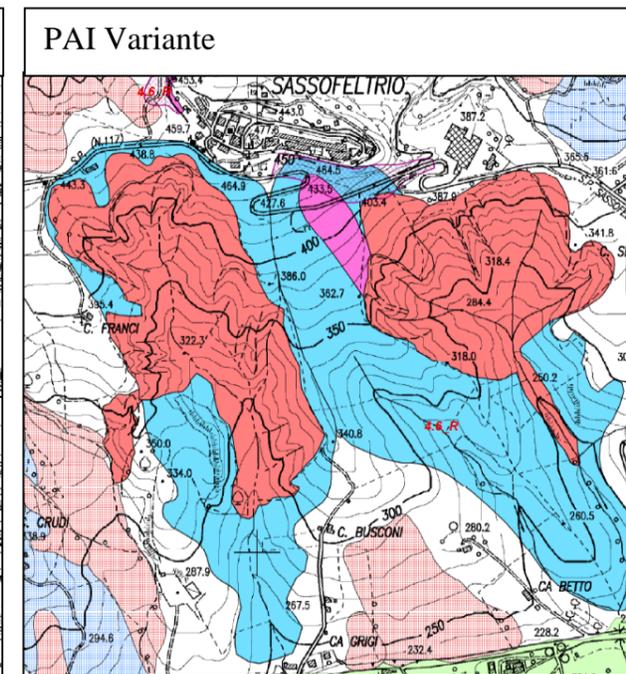
Di seguito viene illustrato, il mutato quadro conoscitivo per l'aggiornamento della perimetrazione 4.6\_R di Sassofeltrio - Capoluogo, la perimetrazione, come anticipato nel capitolo 3.1.3 della Relazione Specifica di Variante è stata oggetto di revisione anche in relazione alla corretta individuazione e corrispondente definizione degli ambiti calanchivi presenti al suo interno - captura rossa. Dal confronto fra la restituzione della fotogeologia del 1955 e del 2000 si nota una sostanziale invarianza delle forme calanchive, ciò probabilmente è correlato a condizioni di naturalità che determinano una più lenta evoluzione dei processi erosivi rispetto ad altri processi geomorfologici.

Dall'analisi delle tre clip affiancate più in basso, si nota che nella zonizzazione di rischio PAI vigente - clip più a sinistra, il calanco risulta coperto al di sotto delle zone a rischio, mentre nella zonizzazione del PAI variante - clip estremità destra, il calanco emerge e le zone a rischio ridotte nella loro estensione, risultano adiacenti ad esso e modificate localmente nella loro forma (ambiti residuali di rischio). Inoltre le zone a rischio in variante sono aggiornate nella loro forma, per essere congruenti ai mutati ambiti di franosità esito dell'approfondimento geomorfologico come rappresentati nella clip centrale sotto riportata.
