AUTORITÀ INTERREGIONALE DI BACINO MARECCHIA - CONCA

PROGETTO DI VARIANTE 2016

PIANO STRALCIO DI BACINO PER L'ASSETTO IDROGEOLOGICO (P.A.I.)

AGGIORNAMENTO SCHEDE CLASSIFICATIVE DISSESTI - COMUNE DI MAIOLO (RN)

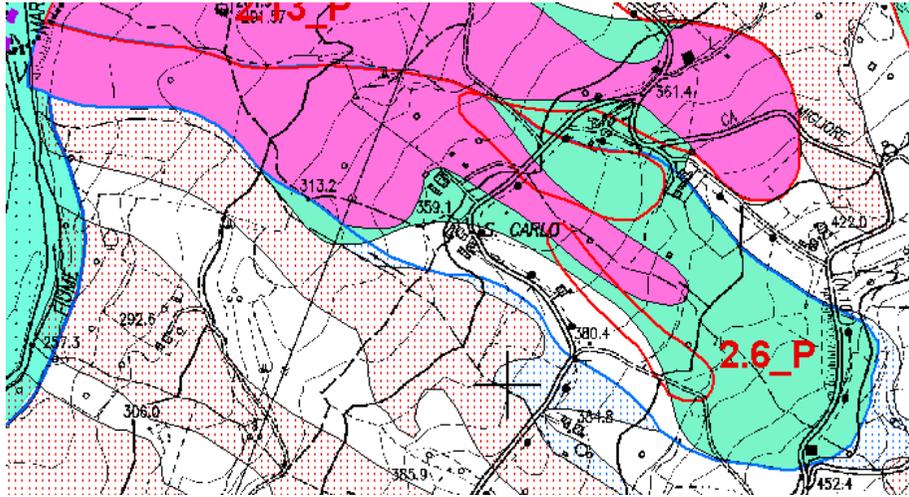
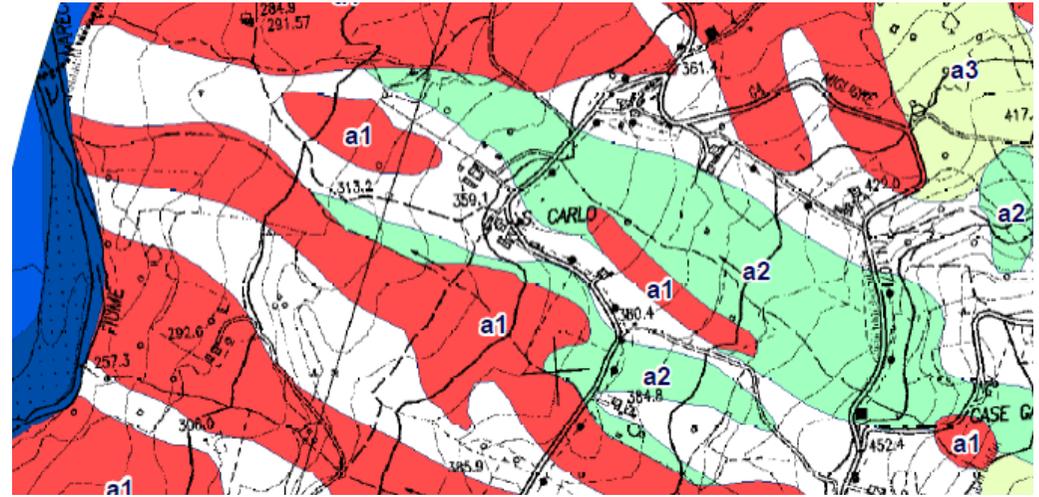
CARTA INVENTARIO DISSESTO REGIONALE EMILIA-ROMAGNA - Comune di Maiolo
- 2012

Dal confronto della carta inventario del dissesto e la classificazione dei dissesti, si nota che le zone a pericolosità molto elevata ricomprendono depositi di frana attiva, e zone a pericolosità elevata ricomprendono frane quiescenti. Localmente la zona deperimetrata risulta interferire con il fianco di una frana attiva e di una frana quiescente.

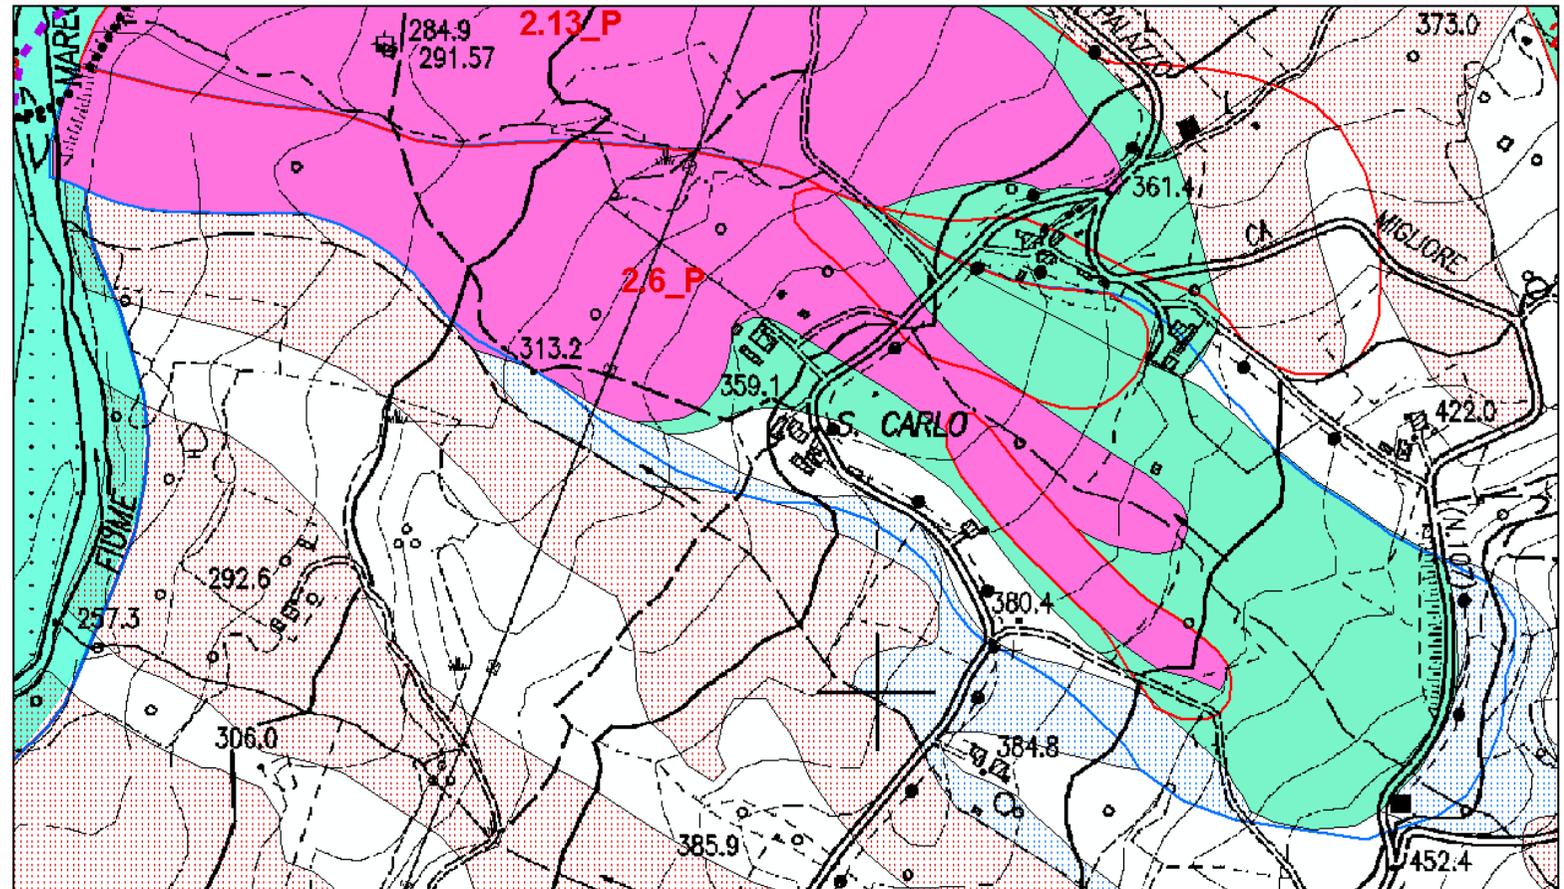
Scheda 2.6_P_Variante MAIOLO – SAN CARLO (RN)

L'aggiornamento della classificazione ha comportato la rivisitazione di tutti gli ambiti già oggetto di classificazione. In corrispondenza di una frana attiva che in parte era stata deperimetrata, ora si propone l'istituzione di un corrispondente ambito a pericolosità molto elevata. Attorno all'ambito a pericolosità molto elevata viene inserito un ambito di possibile evoluzione di pericolosità elevata che si estende anche a ricomprendere la pericolosità di una sottostante e più estesa frana quiescente. La zona deperimetrata viene così ad essere ulteriormente ridimensionata anche per la presenza di un ambito di frana quiescente maggiormente esteso, che viene definito come area in dissesto da assoggettare a verifica, anche per la locale carenza di indagini geognostiche.

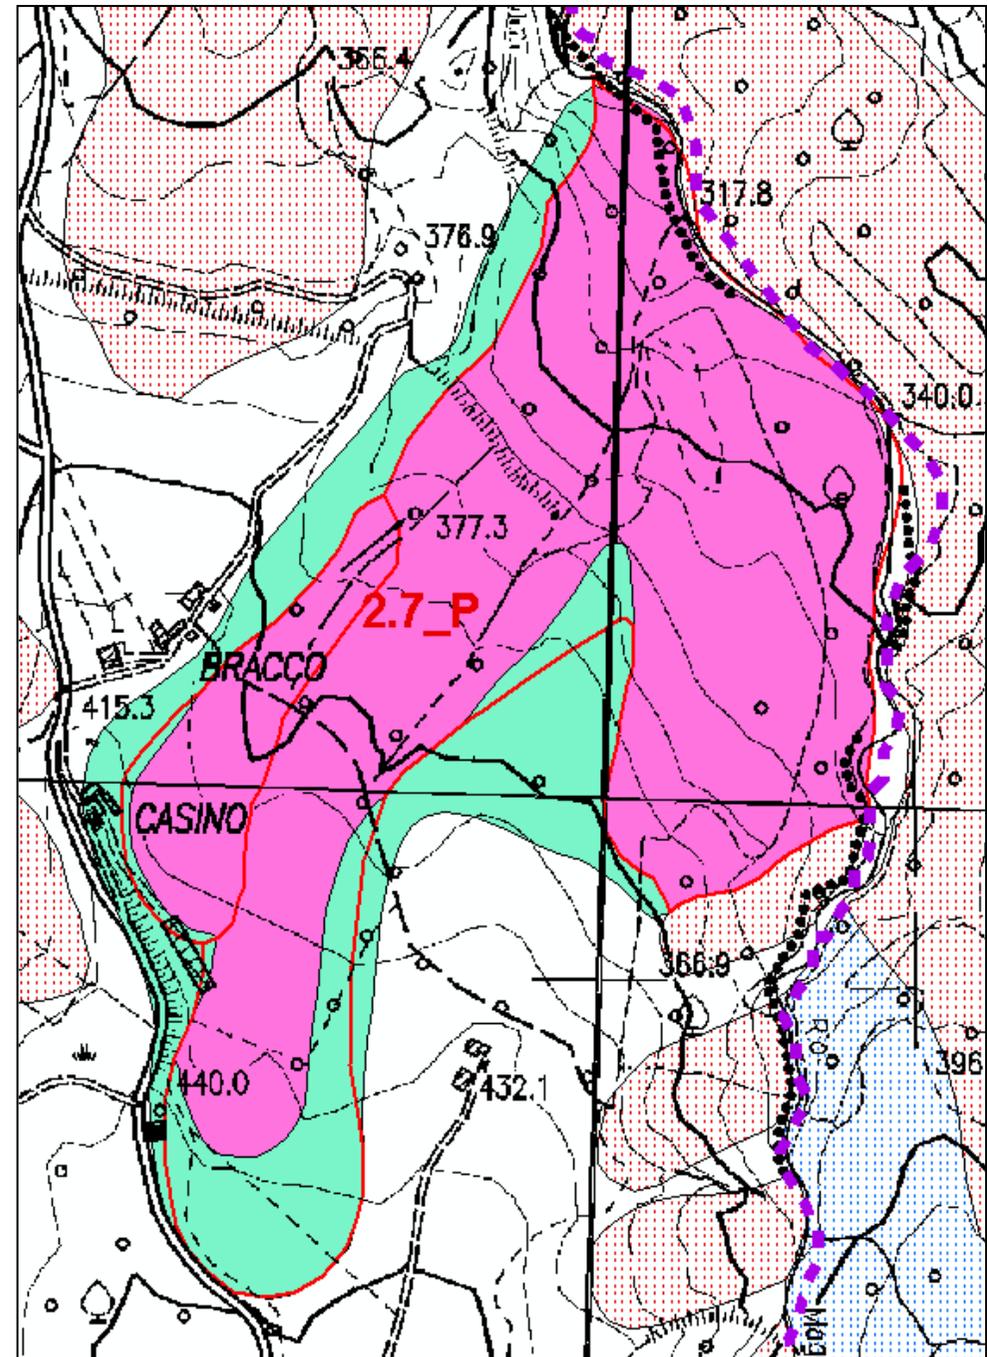
Scheda 2.7_P Variante: Maiolo – Boscara (RN)

L'aggiornamento della classificazione riguarda l'estensione della zona a pericolosità molto elevata, il cui limite viene ad essere fatto coincidere con il limite della frana attiva. Il limite della zona di possibile evoluzione viene adeguato al limite della zona a pericolosità molto elevata. Sintetizzando la pericolosità localmente subisce un aumento da elevato a molto elevato e localmente diminuisce da molto elevato ad elevato. Per quanto riguarda l'interferenza con il manufatto presente, si verifica localmente una diminuzione della pericolosità da molto elevato ad elevato.

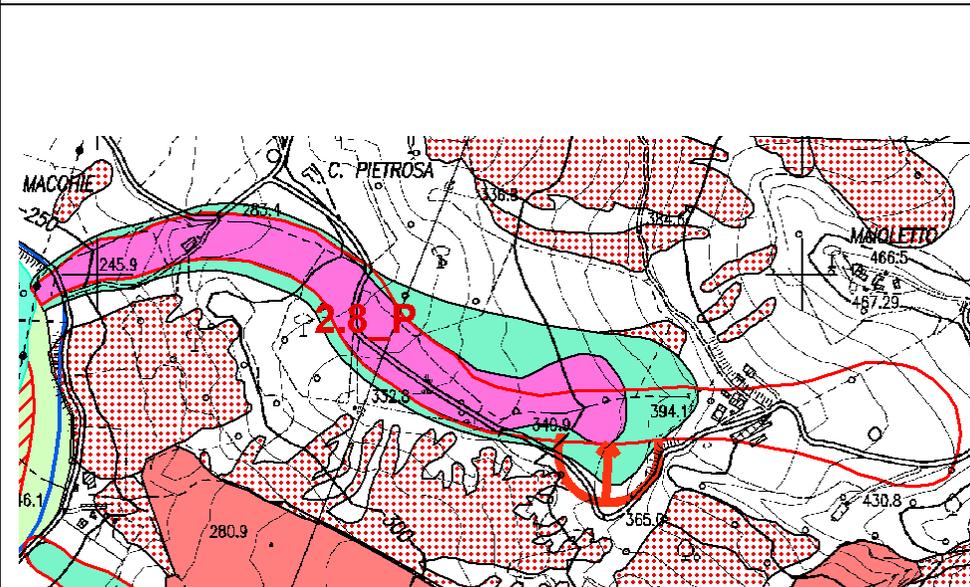
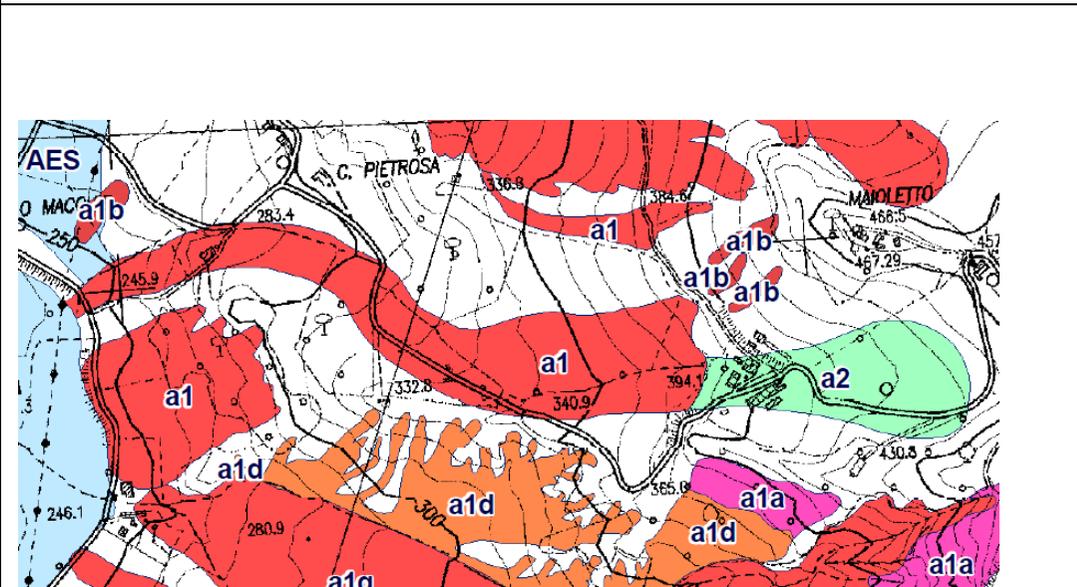
CARTA INVENTARIO DISSESTO REGIONALE EMILIA-ROMAGNA - Comune di MAIOLO
- 2012

Dal confronto con la carta inventario del dissesto regionale, l'ambito classificato a pericolosità molto elevata interferisce con un più esteso fenomeno franoso attivo. La zona a monte che è stata deperimetrata interferisce con un deposito di frana quiescente.

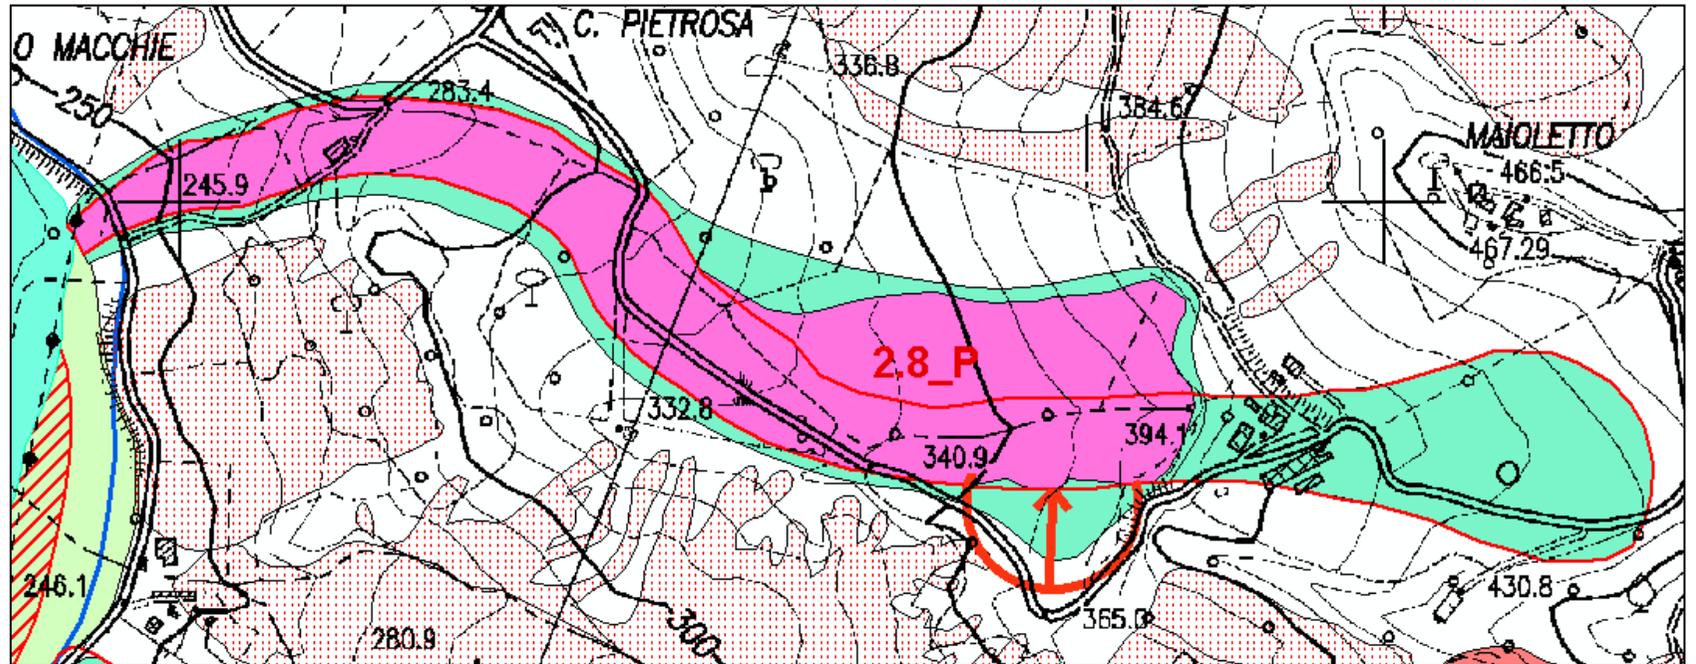
Scheda 2.8_P Variante: Maiolo – Maioletto (RN)

L'aggiornamento della classificazione riguarda la zona oggetto di deperimetrazione, che è interessata da un deposito di frana quiescente e che quindi viene ad essere definita a pericolosità elevata. L'individuazione di un dissesto attivo che si estende lateralmente all'esterno dell'ambito già oggetto di verifica, determina un locale allargamento della zona a

pericolosità molto elevata con ulteriore locale allargamento dell'ambito di possibile evoluzione. Sintetizzando la zona deperimetrata viene totalmente sostituita da un ambito a pericolosità elevata, la zona già definita a pericolosità elevata viene allargata e localmente sostituita da una zona a pericolosità molto elevata, che vede pertanto un suo locale allargamento.

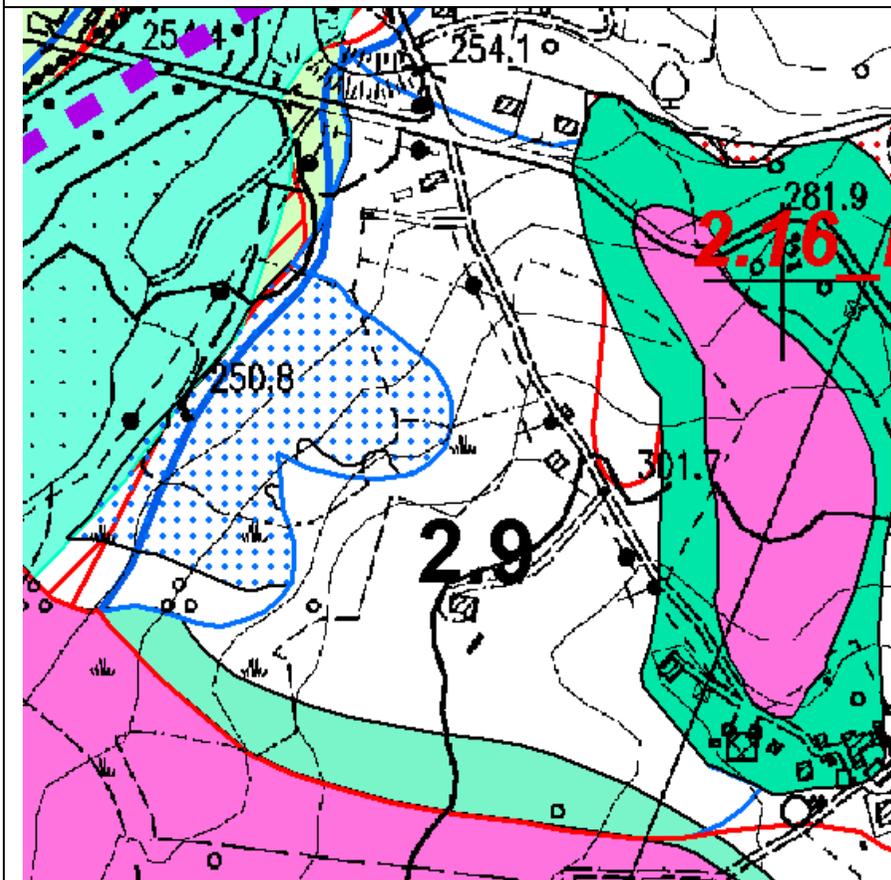
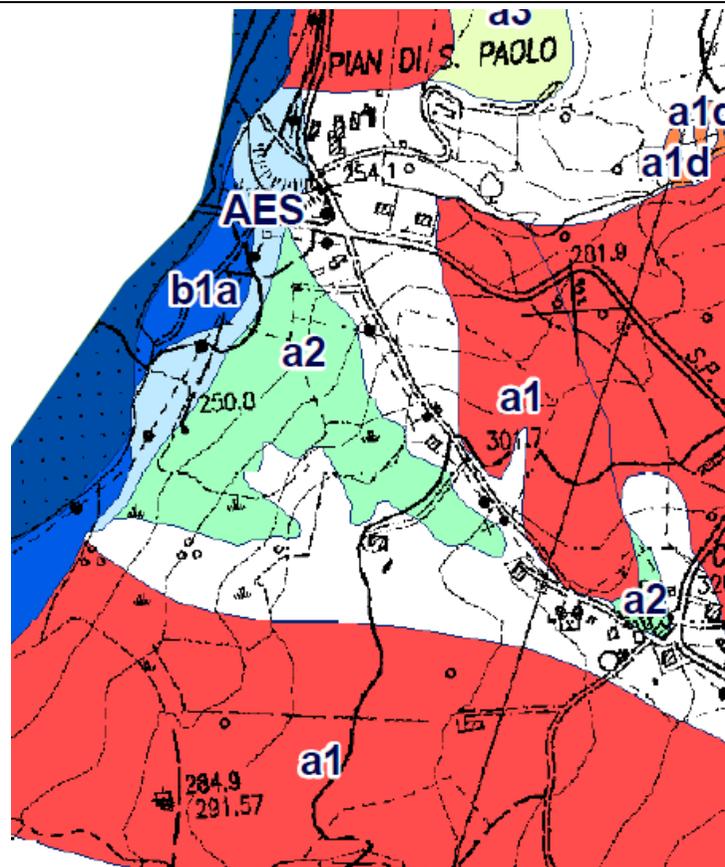
I due dissesti che sono stati deperimetrati, risultano rispettivamente interferenti con una frana quiescente e una frana attiva.

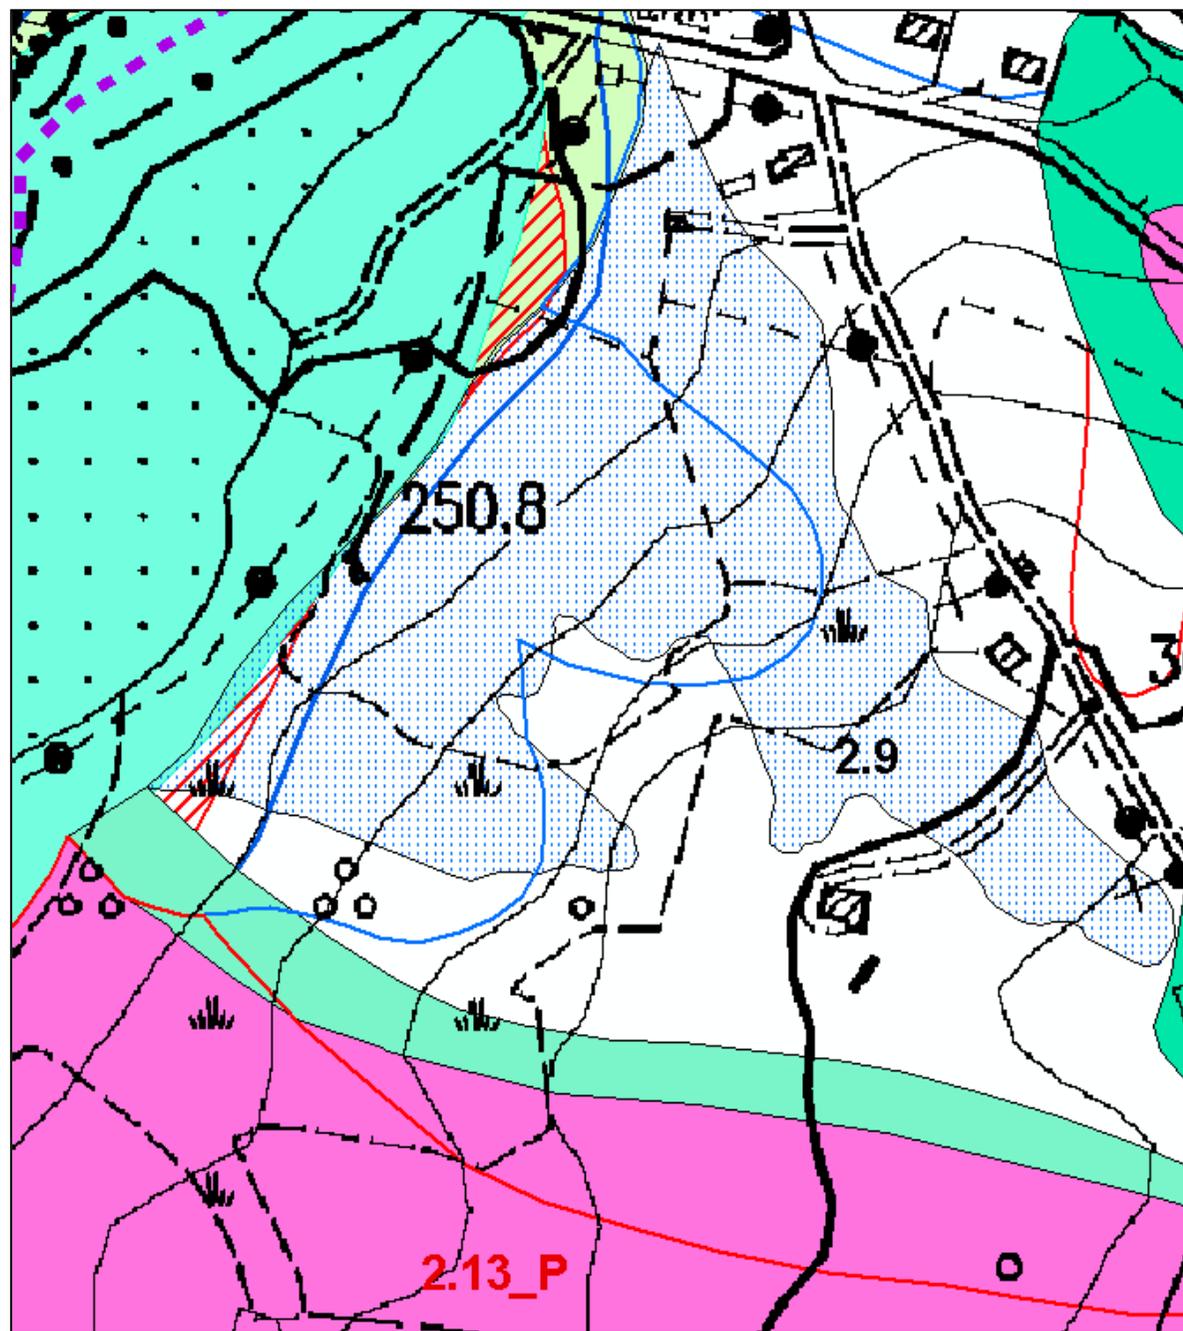
La classificazione di pericolosità viene aggiornata, definendo un ambito in dissesto da assoggettare a verifica art.17 per presenza di un dissesto quiescente. La zona deperimetrata interferente con una frana attiva, limitrofa alla perimetrazione di area a rischio elevato viene confermata.

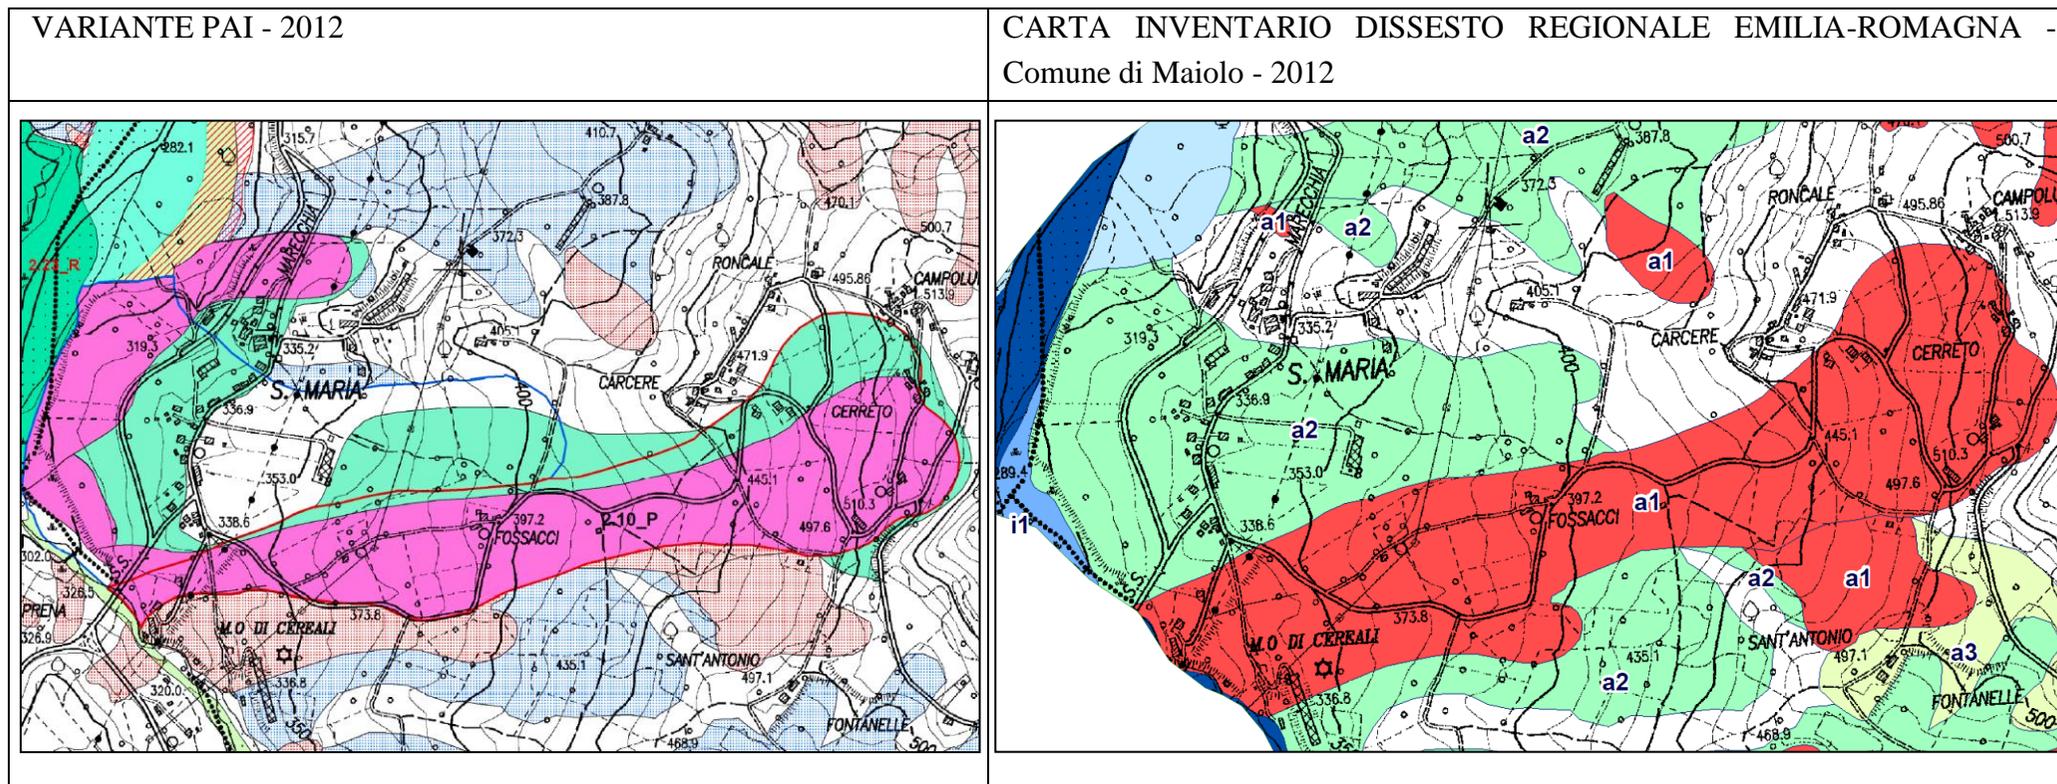
I dissesti che sono stati oggetto di verifica ricadono in area agricola e in corrispondenza di due estese frane una quiescente e l'altra attiva. La carta inventario del dissesto della Variante PAI, rispetto all'ambito PAI oggetto di verifica, vede una sostanziale conferma della frana quiescente oggetto di verifica e accorpa in un unico fenomeno attivo diversi fenomeni attivi adiacenti da assoggettare a verifica.

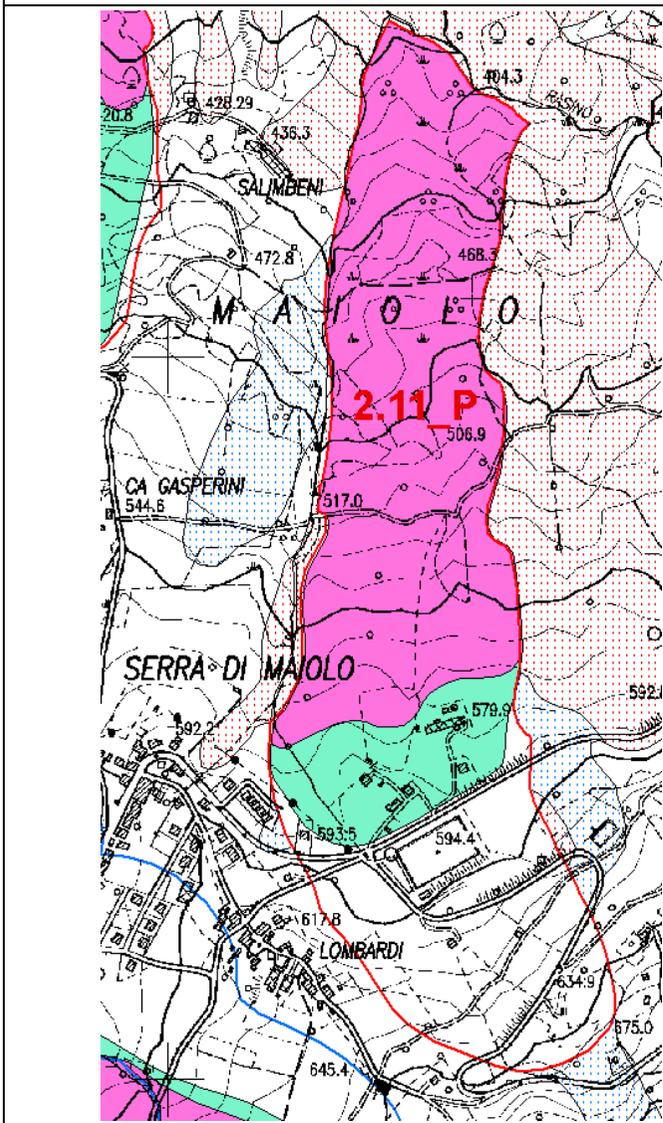
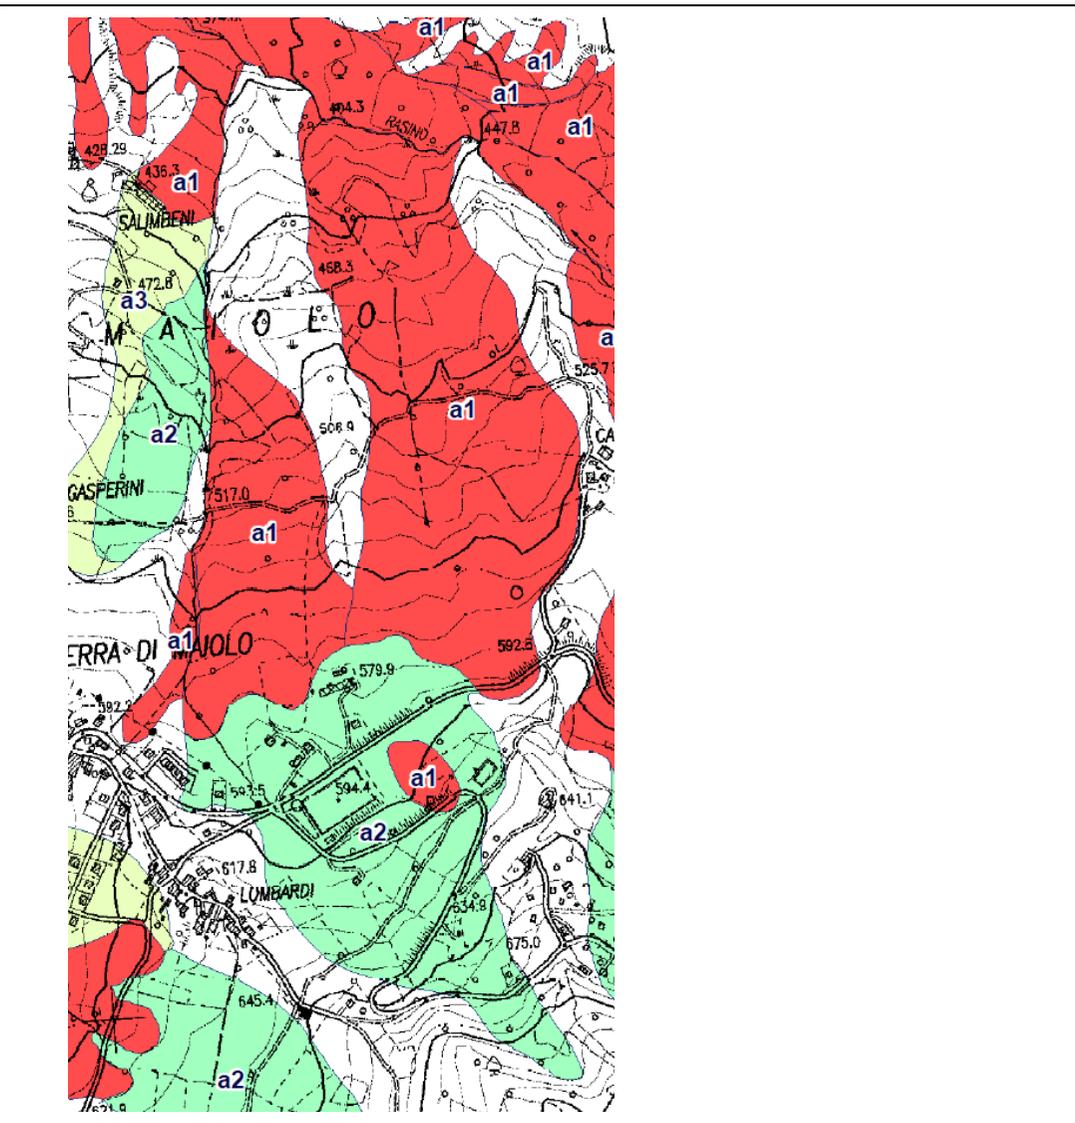
La zona in dissesto che a seguito dello studio è stata deperimetrata, risulta interferente con una frana quiescente e localmente con una circoscritta frana attiva. La zona classificata a pericolosità molto elevata risulta localmente interferente con due frane attive.

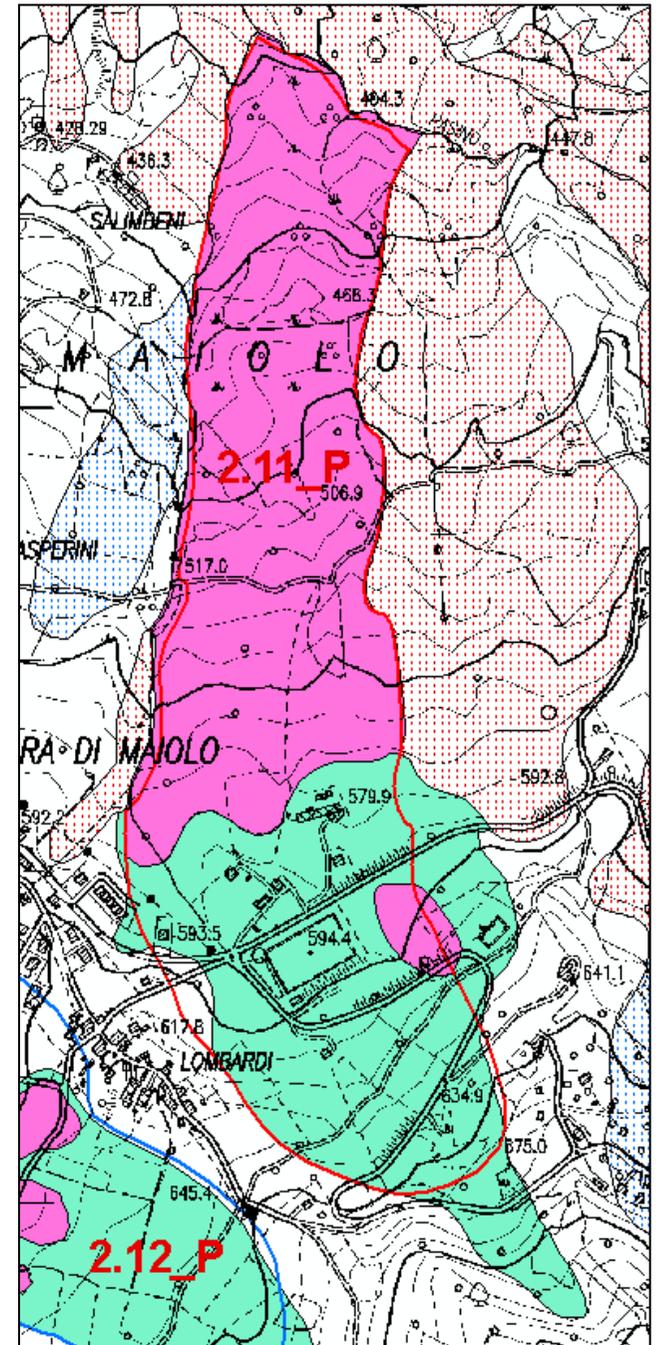
La classificazione di pericolosità viene aggiornata ed estesa. La zona non perimetrata risulta molto circoscritta e confinata. La zona a pericolosità molto elevata viene confermata e resa coincidente con i limiti della frana attiva nella zona di corona, localmente viene definita una circoscritta zona a pericolosità molto elevata in corrispondenza di una frana attiva. La zona di possibile evoluzione a pericolosità elevata viene fatta coincidere ed estesa fino a ricomprendere la frana quiescente.

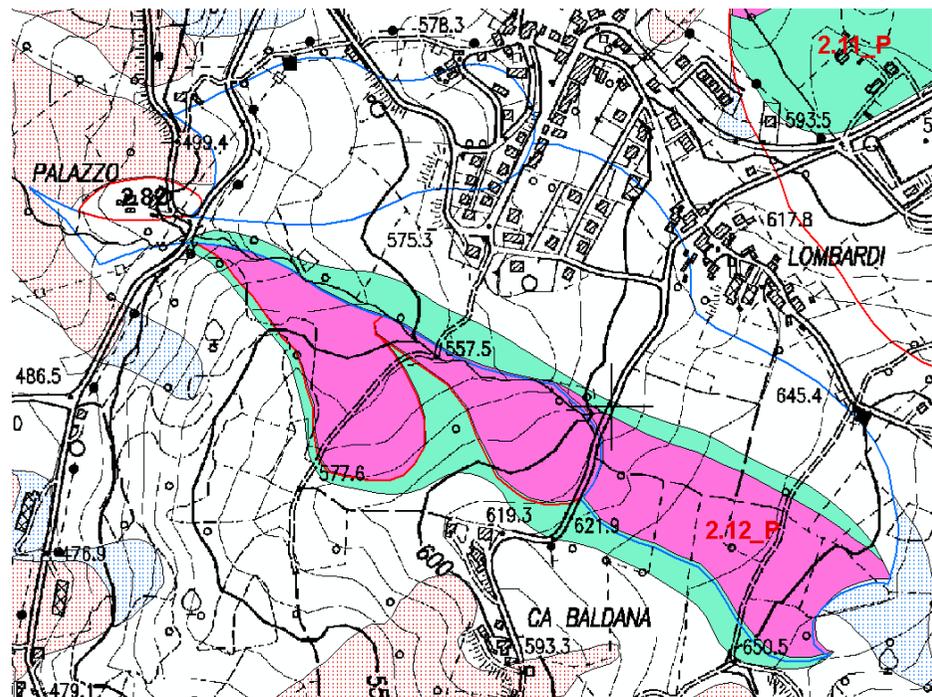
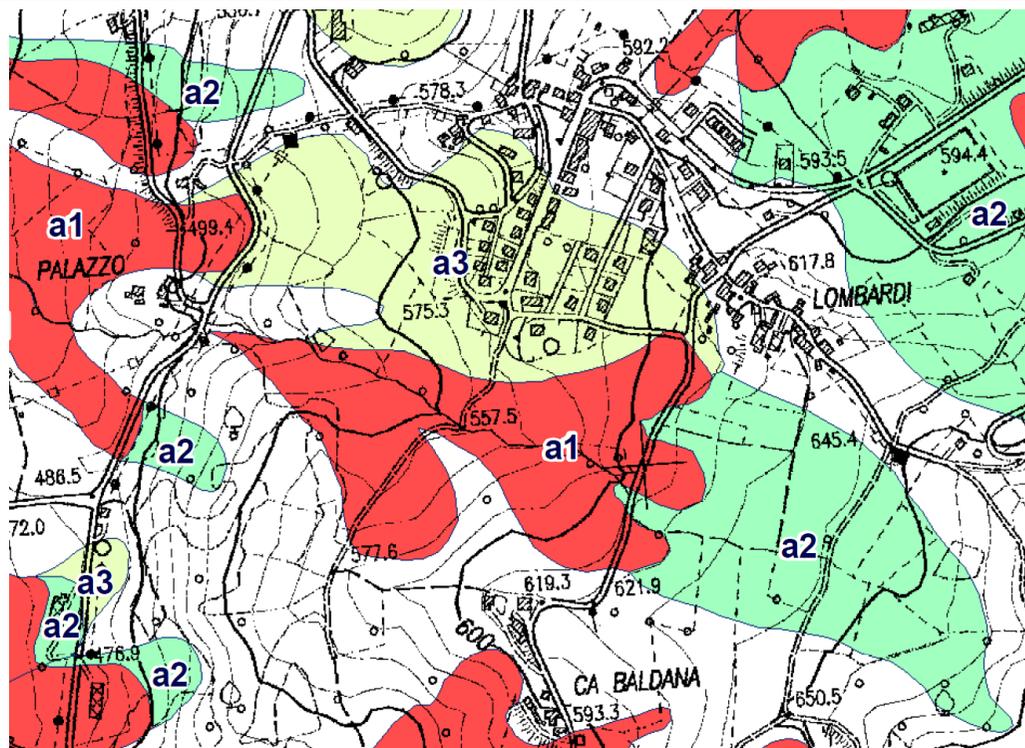
La zona in dissesto che a seguito dello studio non è stata perimetrata (versante a nord), nella carta inventario del dissesto regionale, ricade in parte in corrispondenza di un deposito di versante, in parte in ambito di frana quiescente e localmente in frana attiva. La zona del dissesto, che è stata classificata a pericolosità molto elevata ed elevata risulta interferente con ambiti di frana attiva e frana quiescente.

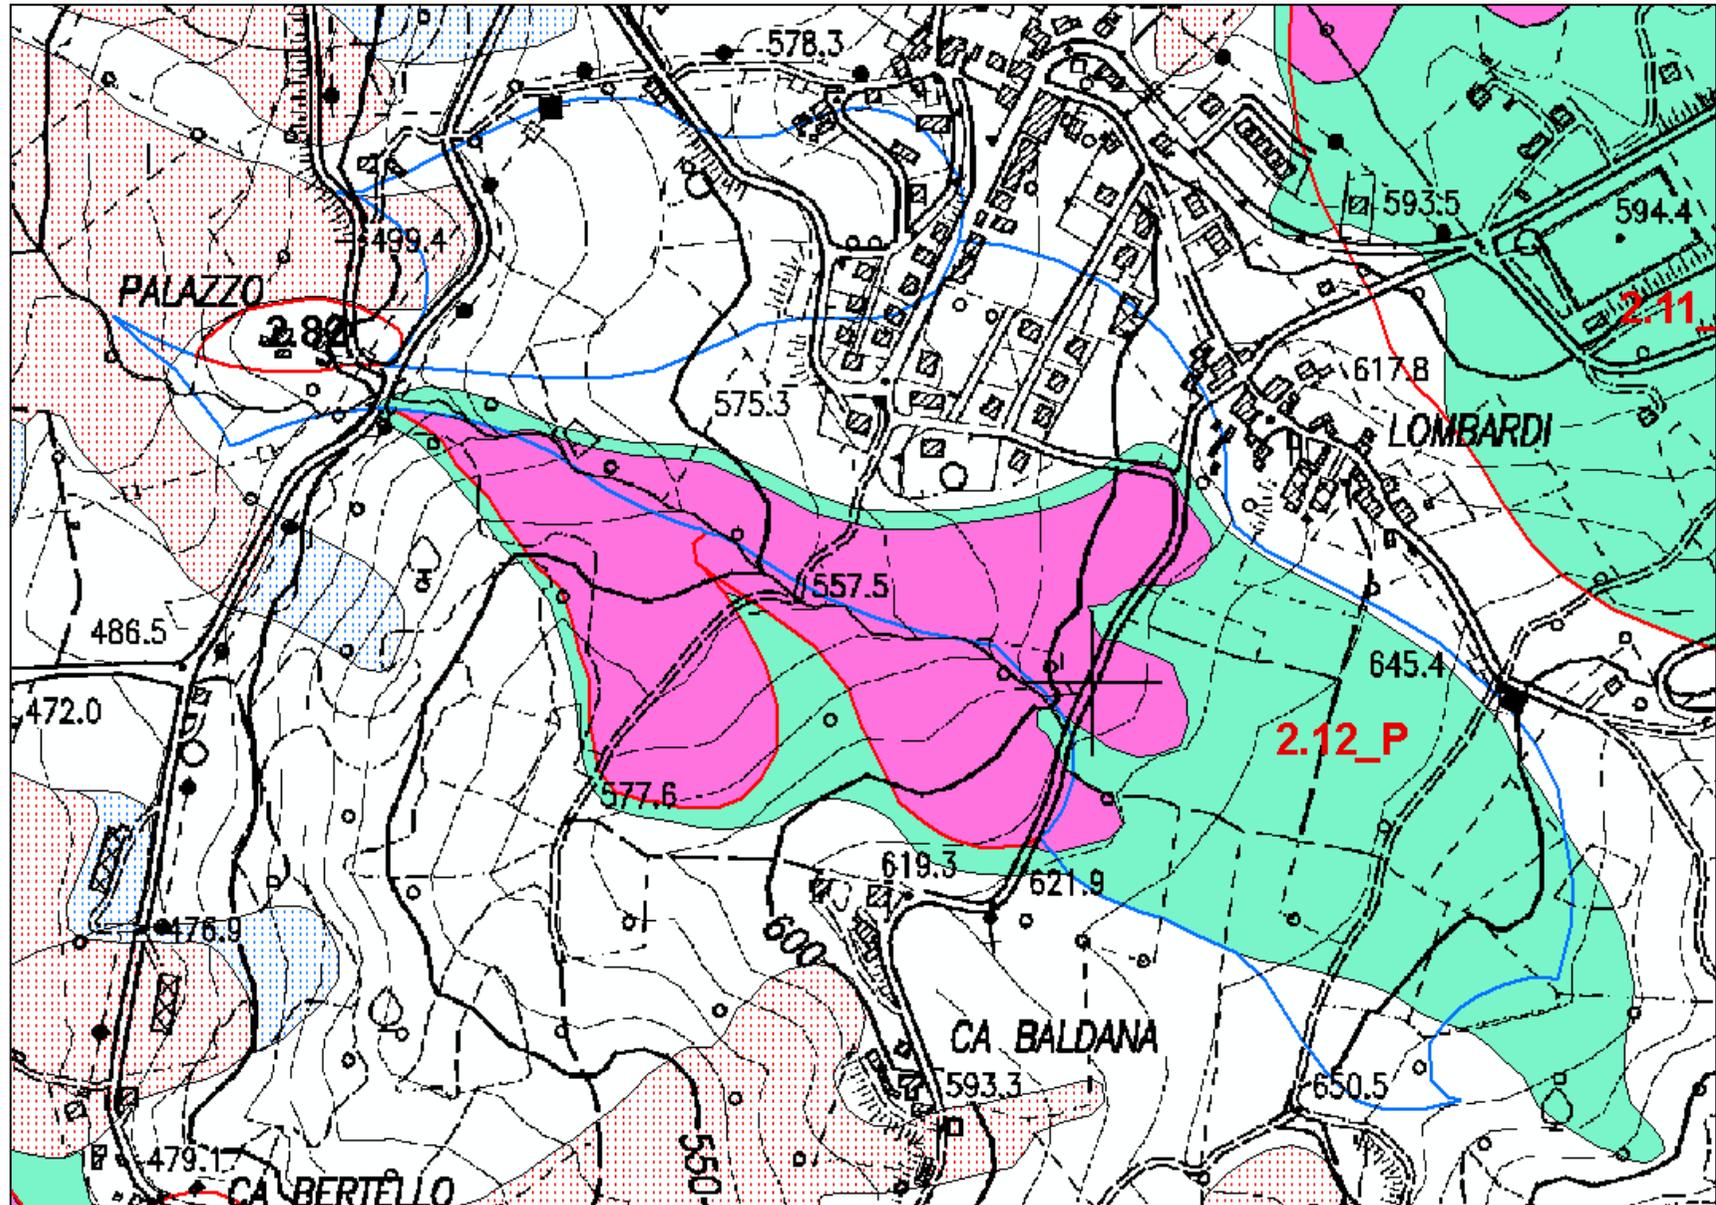
La classificazione di pericolosità viene aggiornata, la zona a pericolosità molto elevata viene fatta corrispondere alla frana attiva, la frana quiescente e una fascia di contorno della zona a pericolosità molto elevata viene definita come zona di possibile evoluzione a pericolosità elevata. La zona non classificata esterna agli ambiti di pericolosità così definiti, viene confermata deperimetrata, tranne localmente dove è interferente con la porzione di testa di una estesa frana attiva che viene definita congruentemente art.17 per presenza di un dissesto attivo.

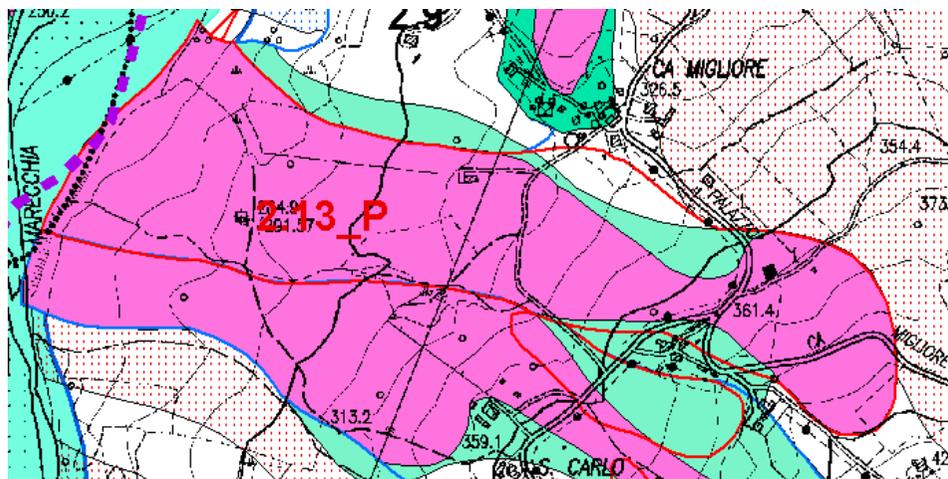
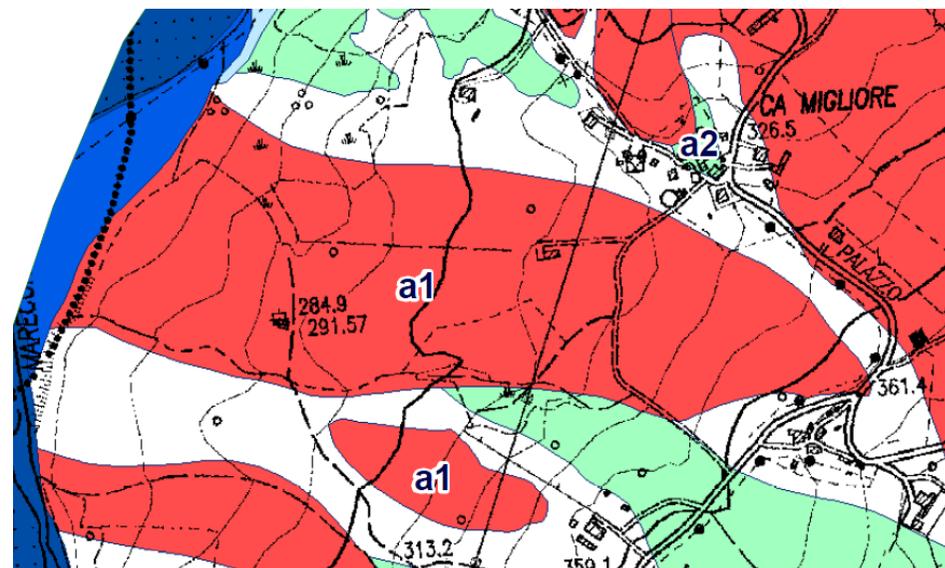
CARTA INVENTARIO DISSESTO REGIONALE EMILIA-ROMAGNA - Comune di Maiolo - 2012

Dal confronto fra gli ambiti di franosità della carta inventario del dissesto regionale, rispetto alla classificazione dei dissesti, si nota l'assenza di fenomeni franosi in corrispondenza porzione di zona di verifica, che non è risultata classificata a pericolosità molto elevata o elevata - deperimetrazione (zona in prossimità della viabilità che attraversa il nucleo abitato di Ca' Migliore). Tale zona è interessata localmente da un deposito di versante. La zona classificata a pericolosità molto elevata ricomprende per gran parte una frana attiva.

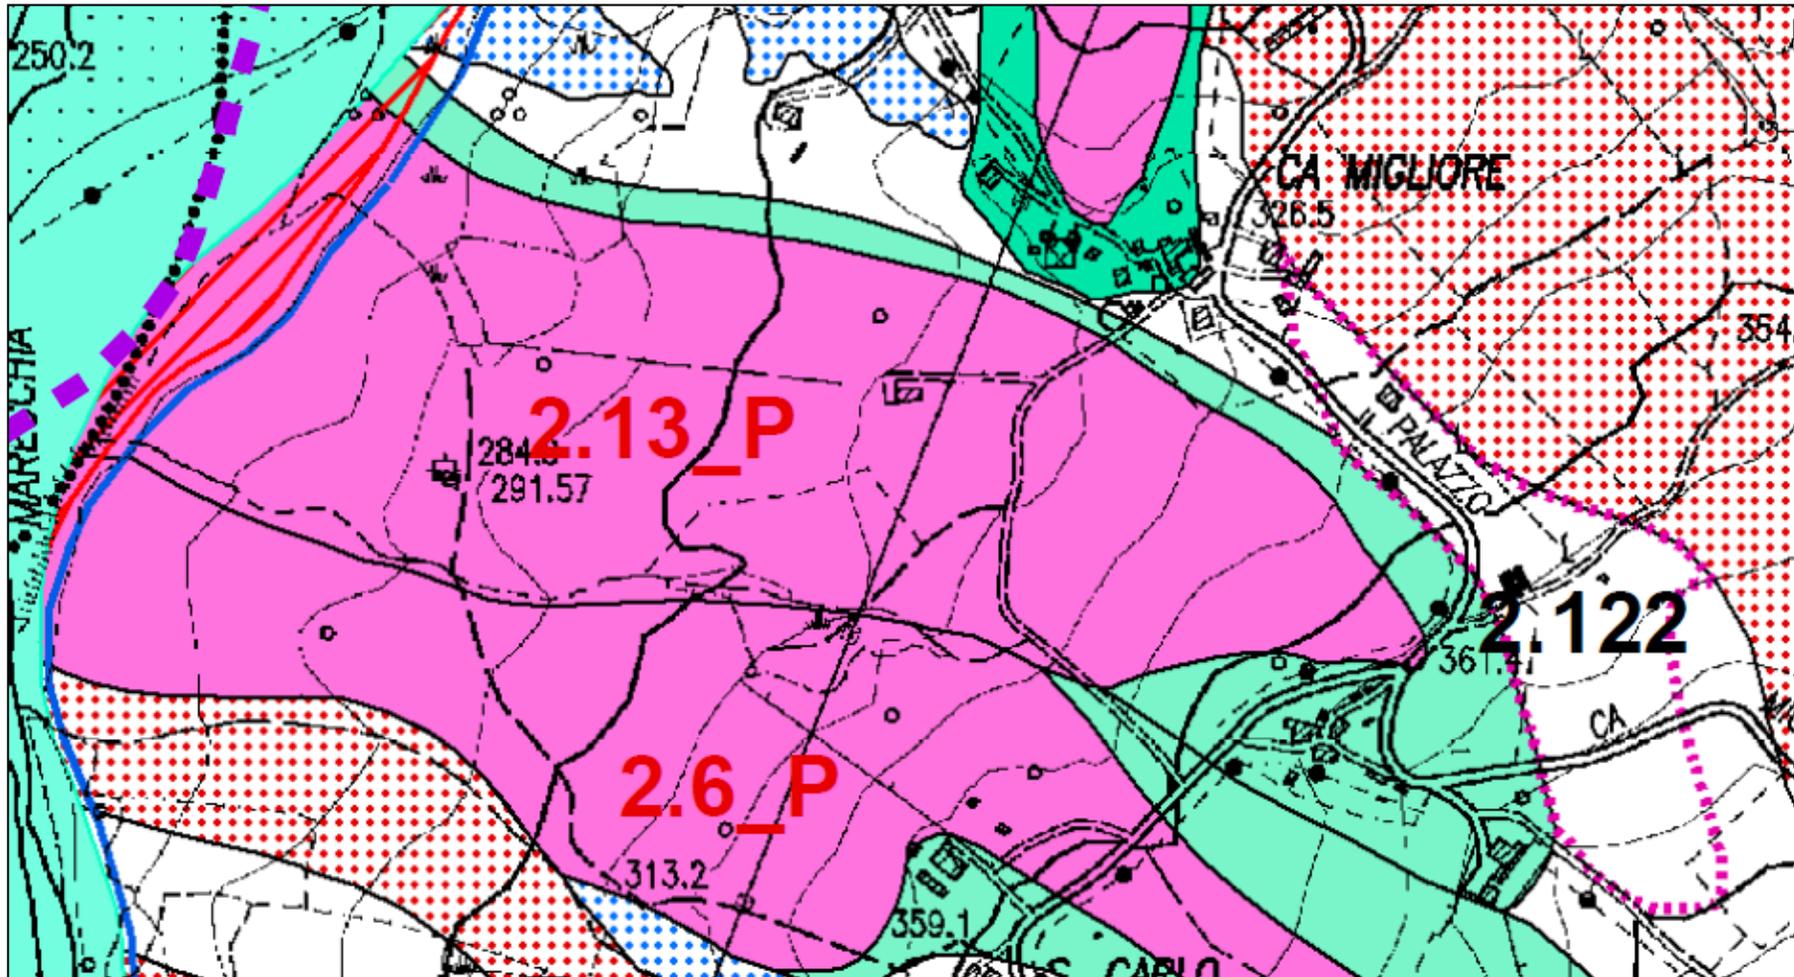
La proposta classificativa viene aggiornata, con la zona a pericolosità molto elevata che è coincidente con la frana attiva della carta inventario del dissesto e la zona di possibile evoluzione a pericolosità elevata, ridotta nella sua estensione in particolare più a monte, in conseguenza della minore estensione della frana attiva, rispetto a quella individuata nella relazione geologica.
