AUTORITÀ INTERREGIONALE DI BACINO MARECCHIA - CONCA

PROGETTO DI VARIANTE 2016

PIANO STRALCIO DI BACINO PER L'ASSETTO IDROGEOLOGICO (P.A.I.)

AGGIORNAMENTO SCHEDE CLASSIFICATIVE DISSESTI - COMUNE DI MAIOLO (RN)

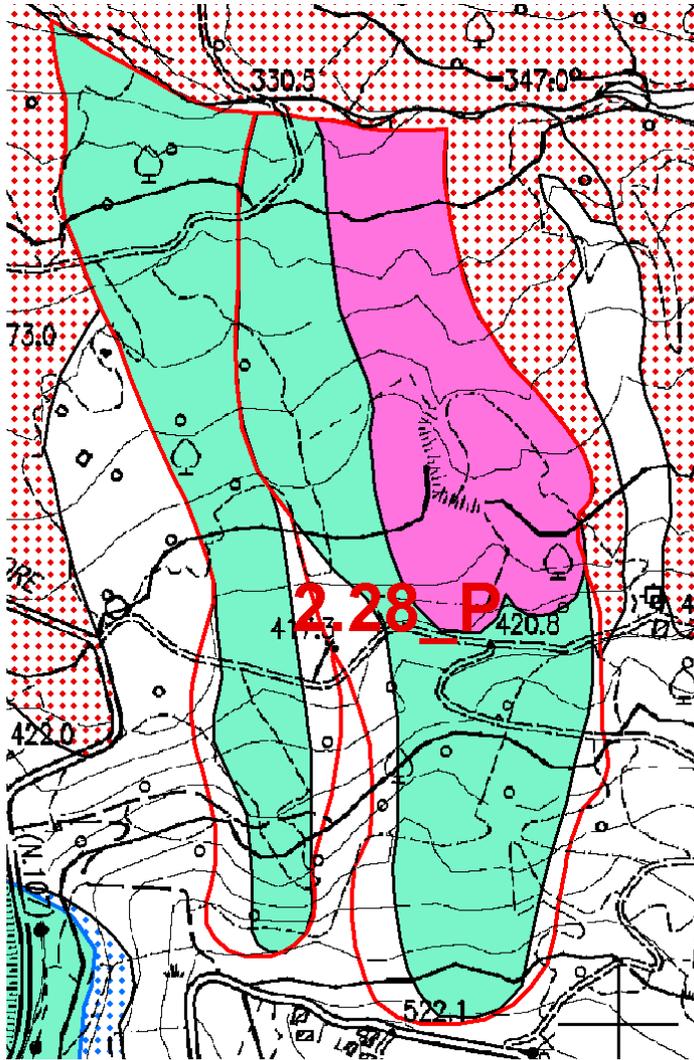
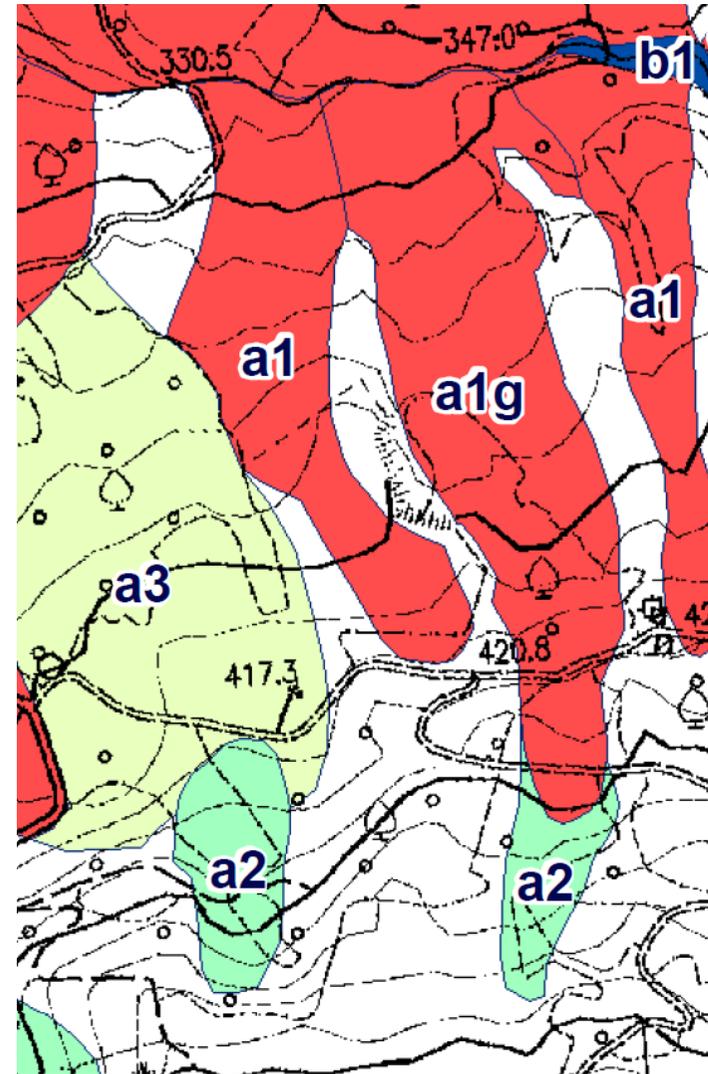
Sono presenti due zone di pericolosità. A ovest un ambito a pericolosità elevata per presenza di frana quiescente, e a est un'associazione di ambito a pericolosità molto elevata ed elevata per presenza di un frana attiva e ambito di possibile evoluzione. L'ambito ovest interferisce a monte con una frana quiescente, poi più a valle con un deposito di versante e ancora più a valle con una frana attiva. L'ambito est interferisce a monte con un frana quiescente ed a valle con due frane attive. Si nota una certa coincidenza fra la soluzione di continuità dei due ambiti di pericolosità e le corrispondenti frane rispettivamente interferenti.

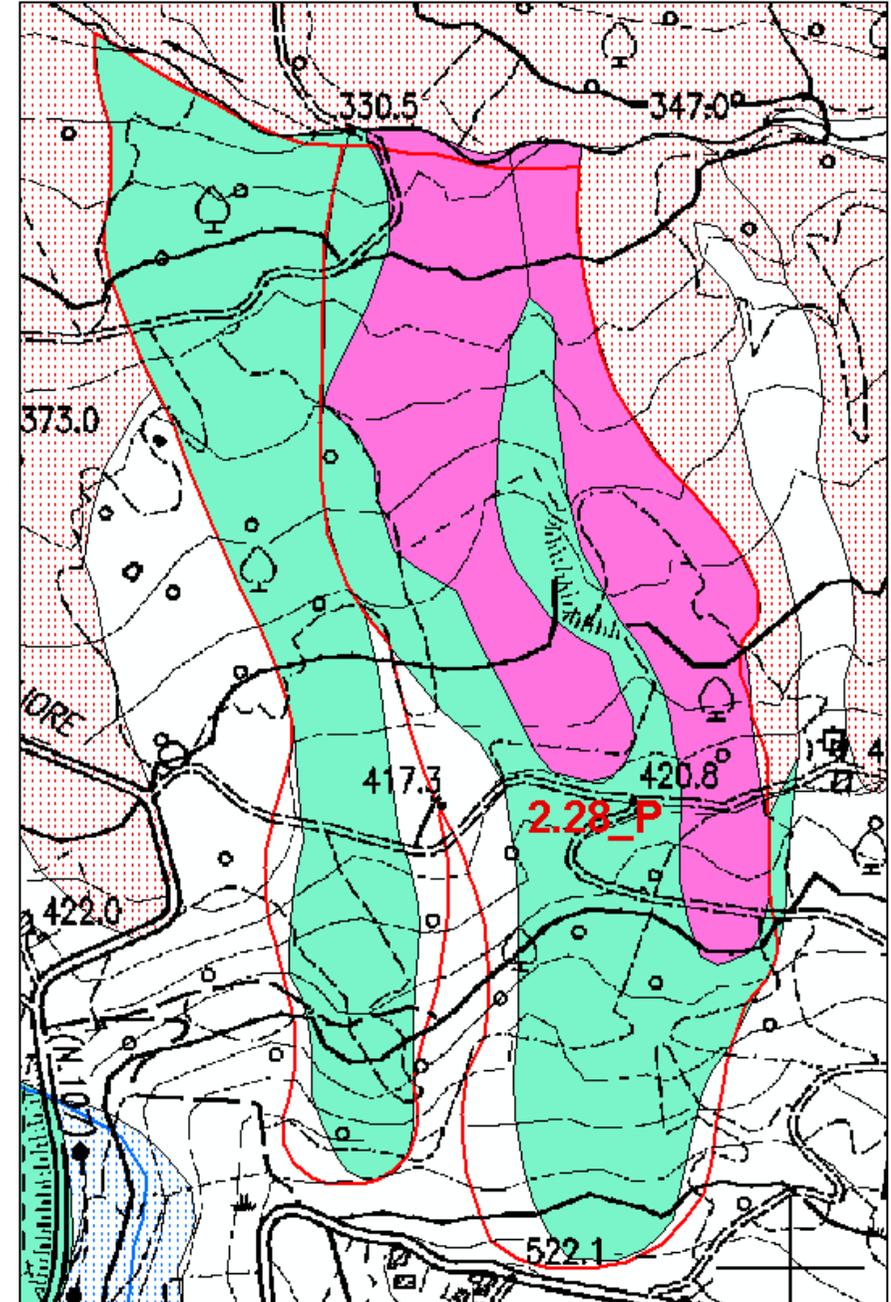
La nuova zonizzazione di pericolosità differisce dalla precedente per la presenza di una ulteriore zona a pericolosità molto elevata oltre quella già presente. Le due frane attive dell'ambito est determinano la classificazione di due corrispondenti ambiti a pericolosità molto elevata. Attorno ad essi viene classificato un ambito di possibile evoluzione con limite esterno corrispondente al limite esterno della precedente classificazione. L'ambito ovest viene confermato e adattato a monte alla forma della frana quiescente interferente. A valle i due ambiti vengono ritagliati in corrispondenza del tracciato del corso d'acqua. Fra le due zone resta definito un ambito in cui non sono presenti frane attive e quiescenti e che pertanto non ha associato un livello di pericolosità molto elevato ed elevato.

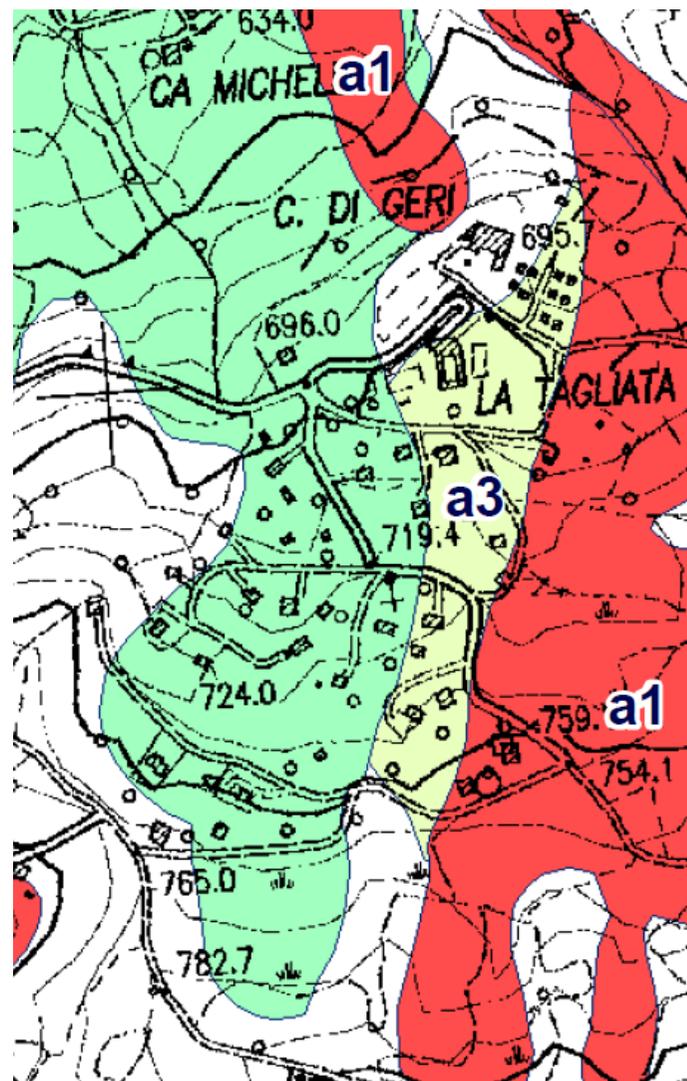
CARTA INVENTARIO DISSESTO REGIONALE EMILIA-ROMAGNA - Comune di Maiolo - 2012

L'ambito in dissesto già classificato a pericolosità elevata per presenza di frana quiescente, risulta in parte interessato da una frana quiescente e in parte da un deposito di versante. Una limitata porzione non risulta invece interessata da frane attive o quiescenti

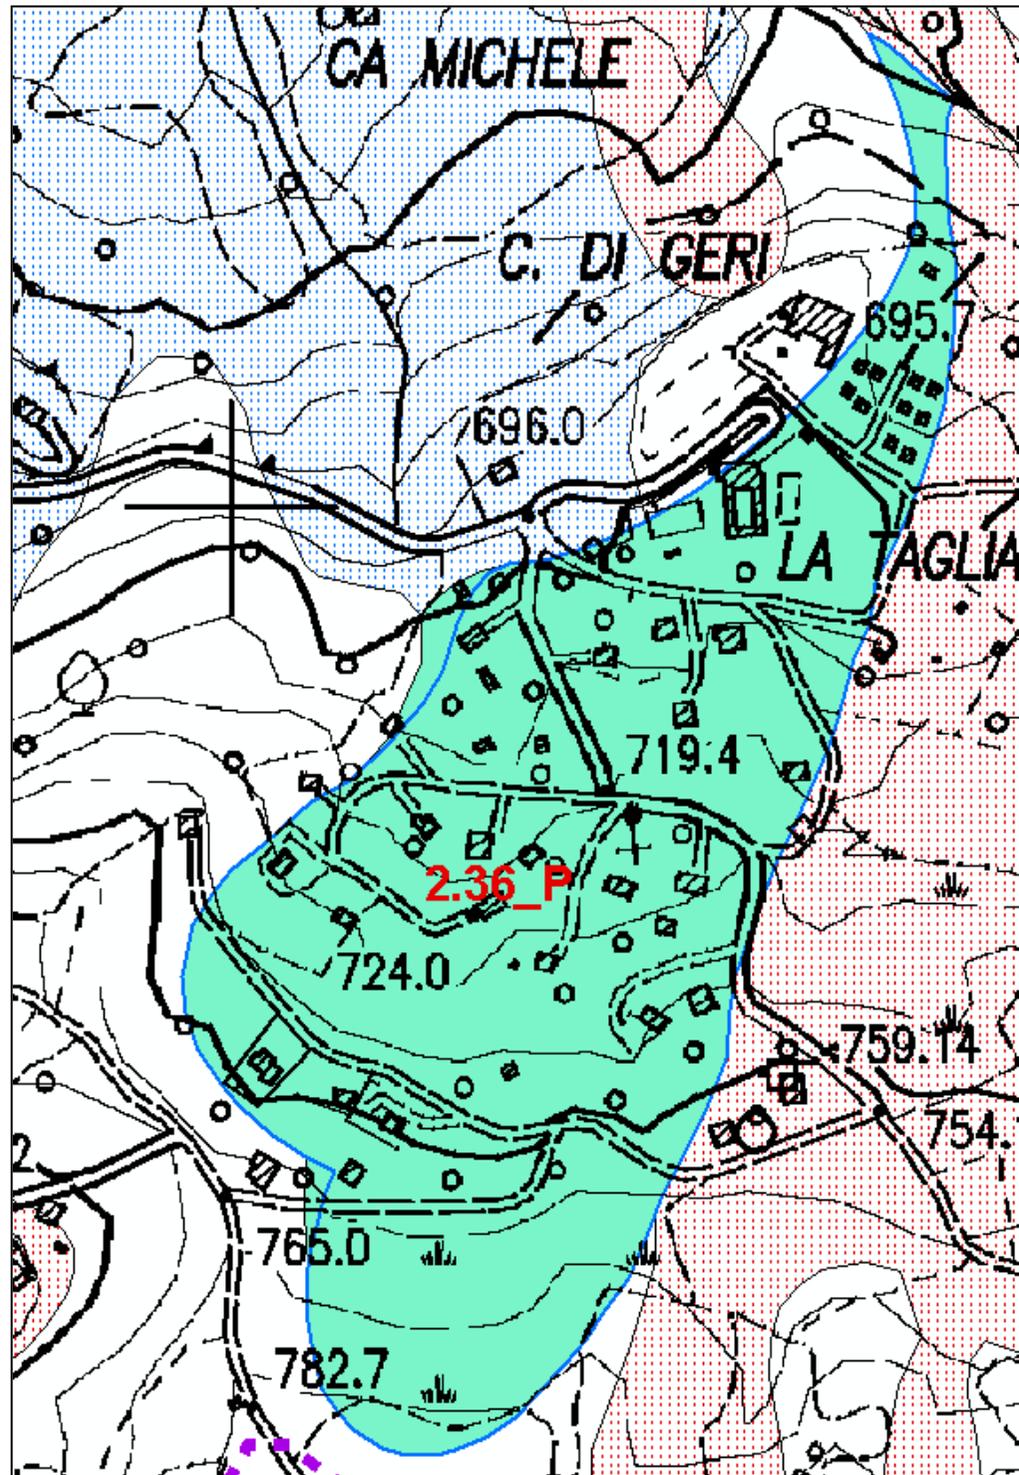
Progetto di Variante PAI 2016
Scheda 2.36_P_Variante Maiolo - La Tagliata (RN)
Approvazione del Comitato Tecnico del 14 aprile 2016

L'ambito a pericolosità elevata per presenza di frana quiescente viene confermato e leggermente esteso per essere fatto coincidere con il limite della frana quiescente interferente.

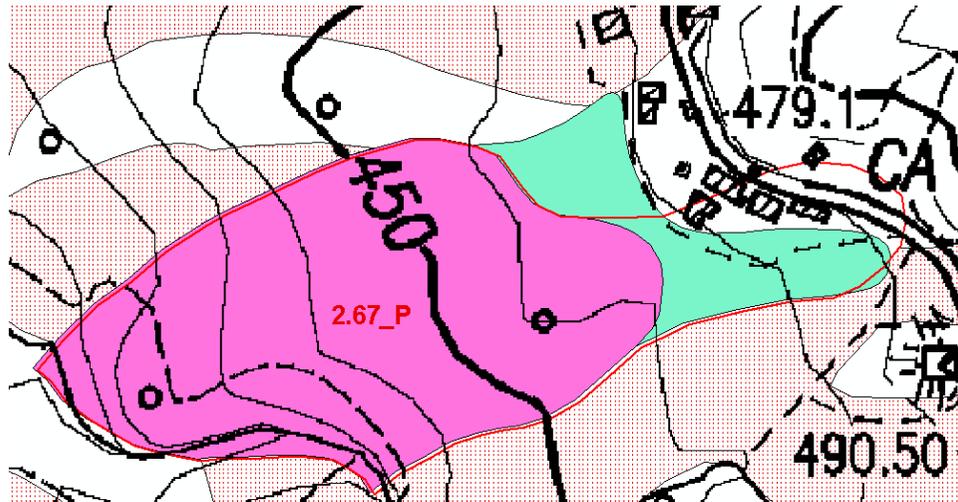
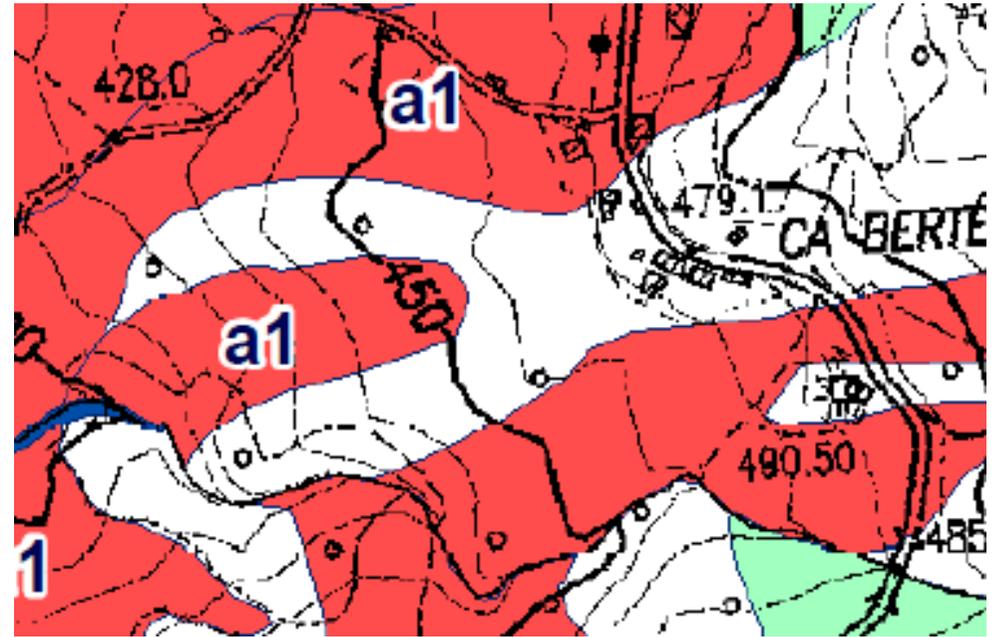
La zona in cui non sono stati riscontrati livelli di pericolosità molto elevata o elevata, non risulta interferire con ambiti frana attiva o quiescente, ma è prossima a due frane attive. La zona definita a pericolosità molto elevata ricomprende una frana attiva e un fianco di un'altra frana attiva. La zona a pericolosità elevata di possibile evoluzione interferisce in parte con il fianco di una frana attiva.

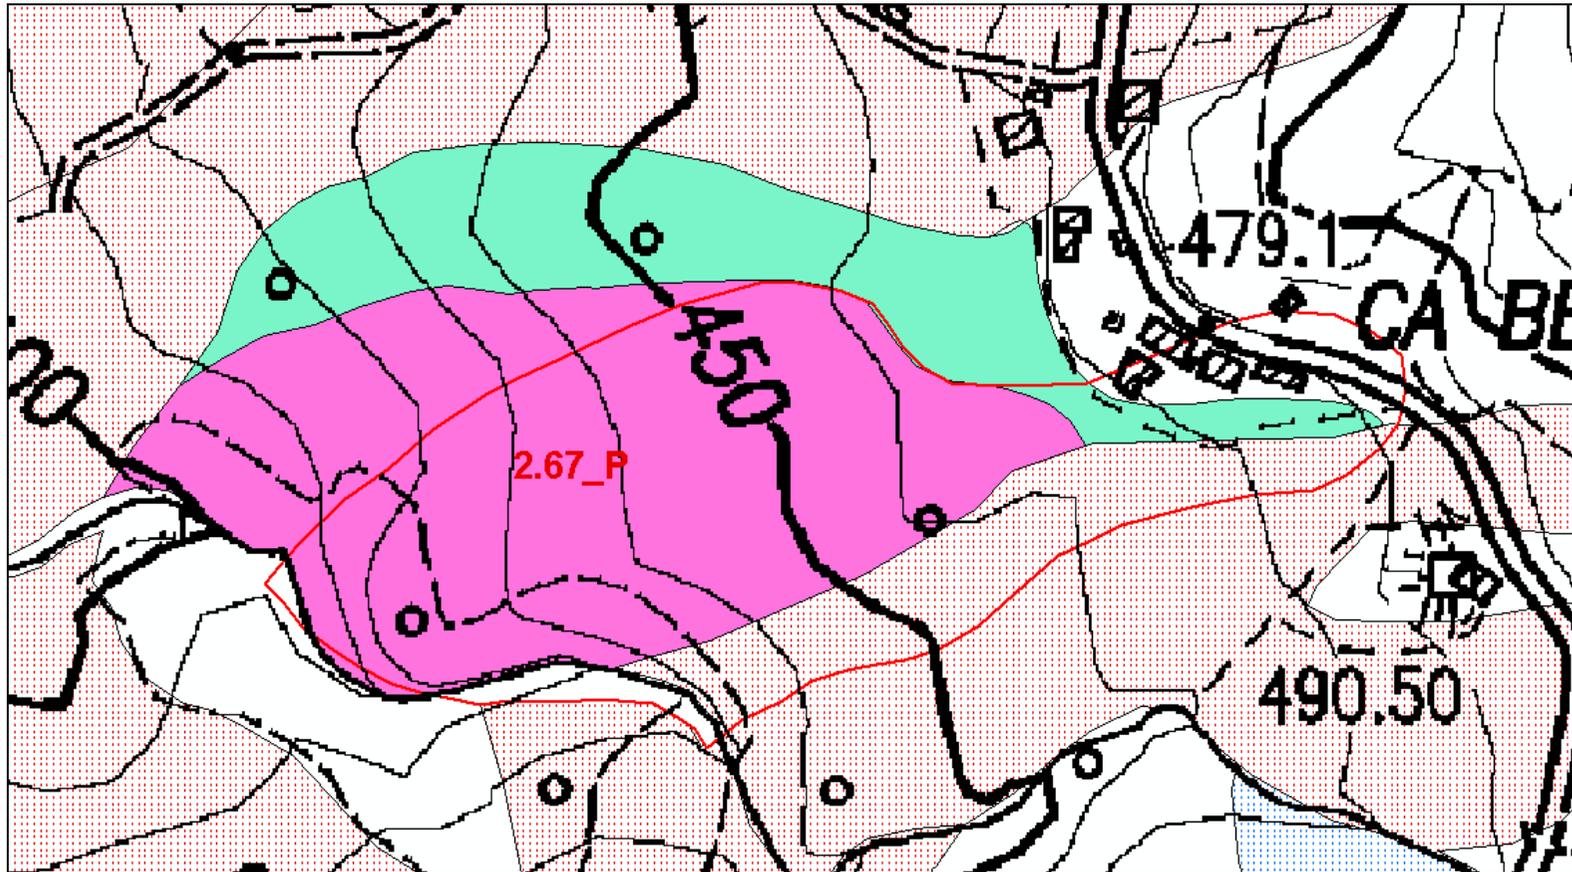
Scheda 2.67_P_ Variante Maiolo - Ca Bertello (RN)

L'ambito non riconducibile ad un livello di pericolosità molto elevato od elevato permane così definito e non subisce modifiche. La zona a pericolosità molto elevata viene ridefinita e fatta coincidere con i limiti delle frane attive e confinata a valle sul limite del corso d'acqua. Una parte della zona oggetto di verifica già classificata a pericolosità molto elevata viene sostituita con un ambito art.17 di dissesto attivo. La zona a pericolosità elevata di possibile evoluzione viene ridefinita e fatta coincidere con i limiti di frane attive limitrofe.

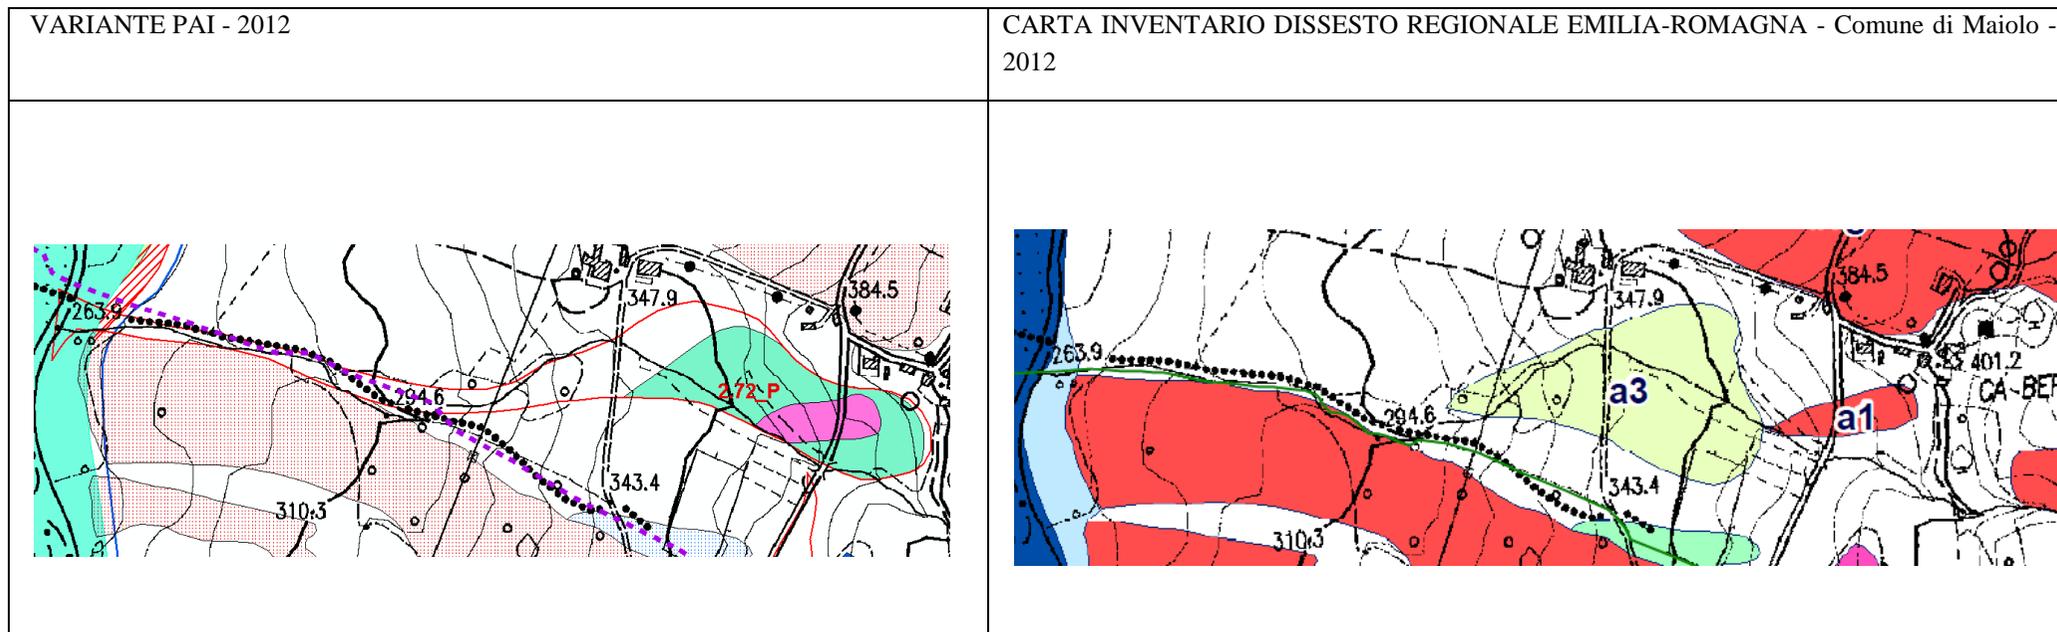
Nella precedente classificazione dei dissesti, erano già stati riconosciuti livelli di pericolosità, in qualche misura compatibili con le caratteristiche di franosità della carta inventario dei dissesti - variante 2012. L'estensione di tali ambiti di pericolosità, viene confermata. Localmente la zona a pericolosità molto elevata risulta coincidente con il fenomeno franoso attivo, con una locale modesta differenza della forma. La presenza di un deposito di versante a3 internamente all'ambito in parte classificato a pericolosità elevata e in parte non perimetrato, risulta al momento compatibile con il livello di pericolosità di tale zona. La zona in cui non sono riconosciuti ambiti a pericolosità molto elevata ed elevata è priva di fenomeni franosi attivi o quiescenti.

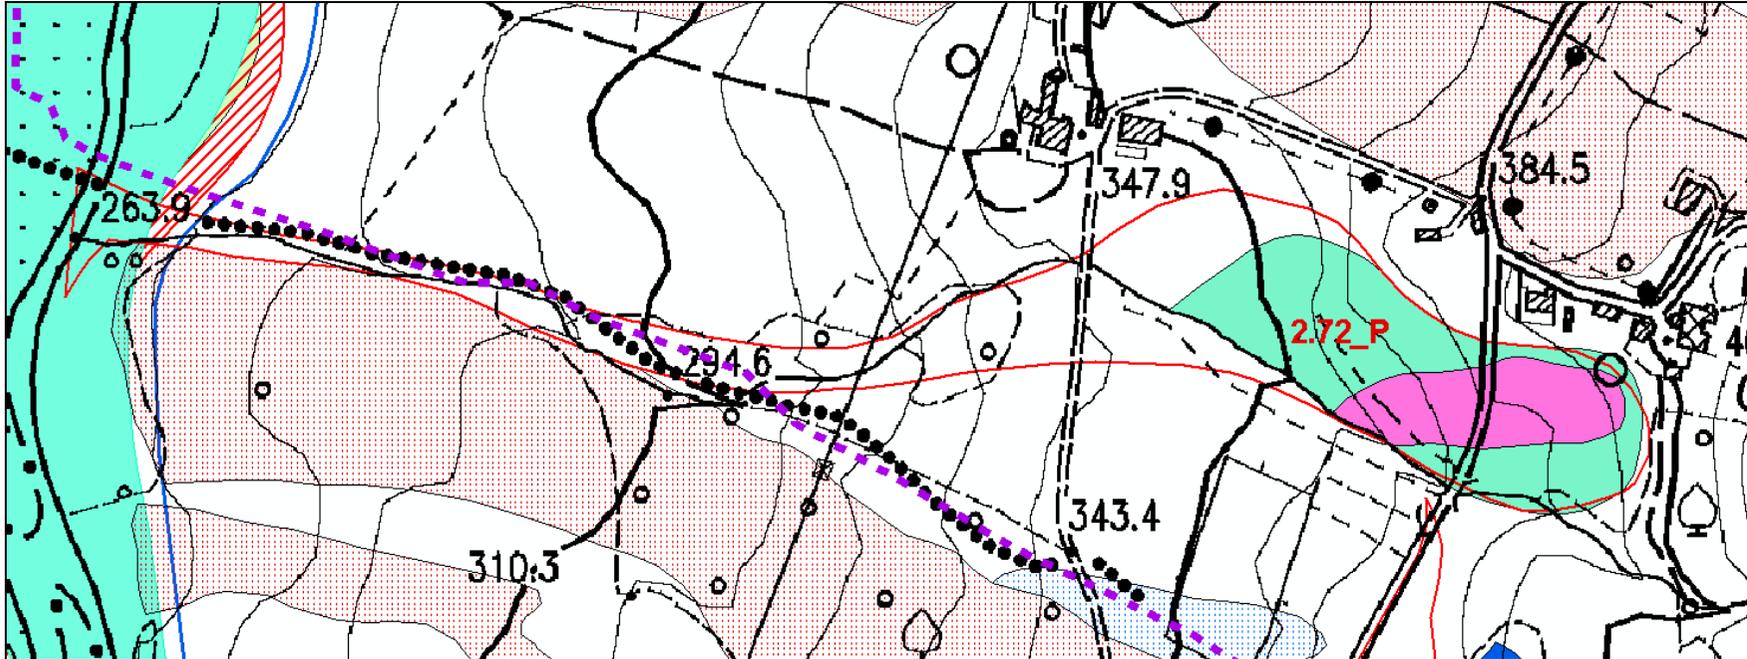
Scheda 2.72_P_Variante Maiolo - Ca Fadino (RN)

L'ambito deperimetrato non è sede di fenomeni franosi attivi e quiescenti. Localmente nella porzione deperimetrata, la carta inventario del dissesto individua un deposito di versante. La zona a pericolosità molto elevata, è definita come la somma delle forme, della frana attiva dello studio classificativo e della carta inventario del dissesto regionale. La zona di possibile evoluzione a pericolosità elevata viene confermata e tagliata lungo il limite del corso d'acqua.

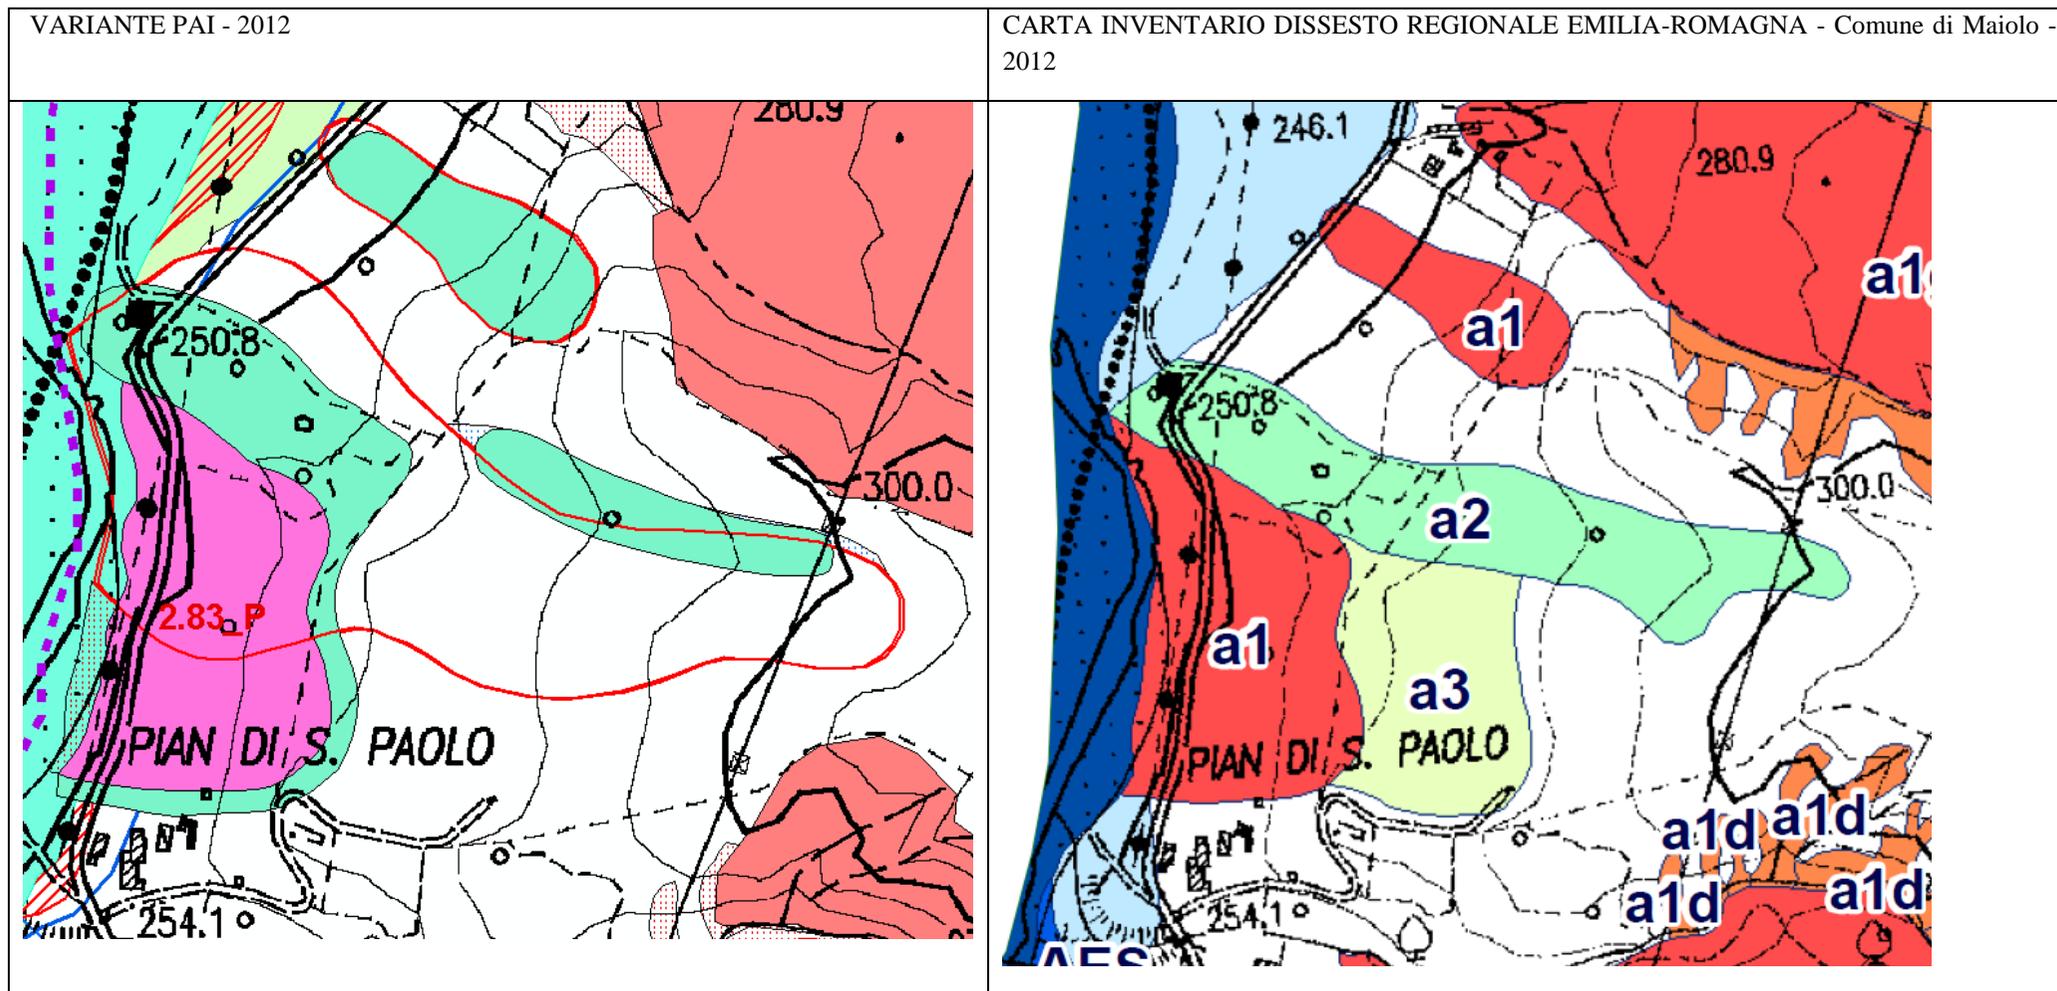
Nella precedente classificazione dei dissesti, erano già stati riconosciuti livelli di pericolosità, in qualche misura compatibili con le caratteristiche di franosità della carta inventario dei dissesti - variante 2012. L'estensione di tali ambiti di pericolosità, viene confermata. Localmente la zona a pericolosità molo elevata risulta coincidente con un fenomeno franoso attivo, come quello individuato nello studio classificativo. La presenza di un deposito di versante a3 internamente all'ambito non perimetrato, in quanto non direttamente riconducibile ad un corpo di frana, risulta al momento compatibile con il livello di pericolosità di tale zona. La presenza di una circoscritta e isolata frana attiva e di una frana quiescente di forma allungata, sono compatibili con ambiti di piano a pericolosità elevata.

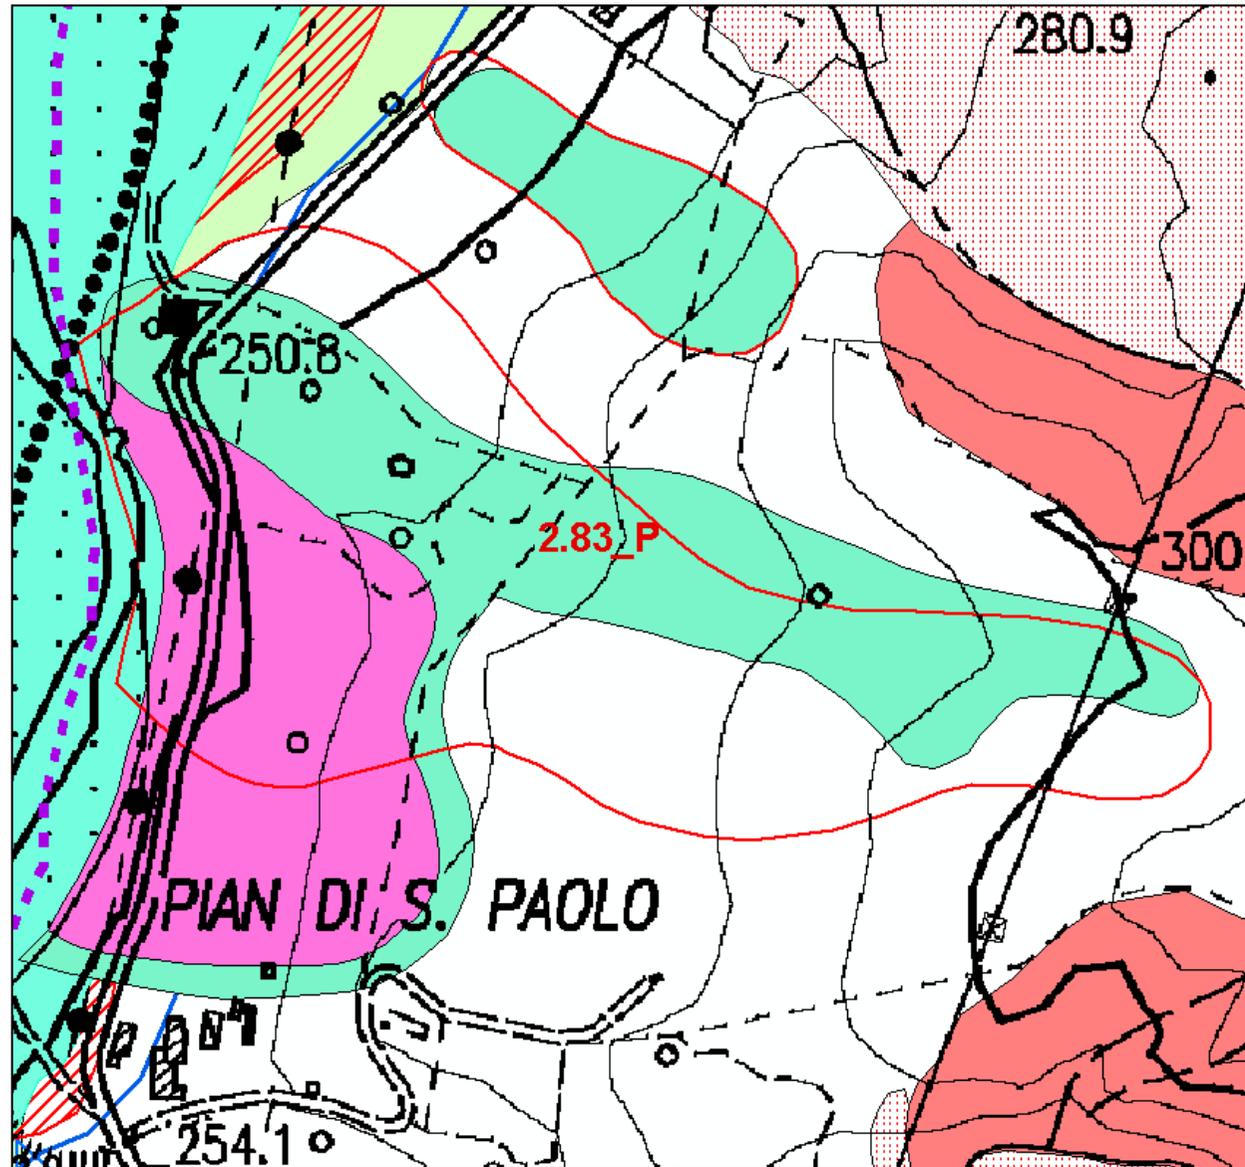
Scheda 2.83_P_Variante : Maiolo – Pian San Paolo (RN)

L'ambito deperimetrato non è sede di fenomeni franosi attivi e quiescenti. Nella porzione centrale deperimetrata, la carta inventario del dissesto individua un circoscritto deposito di versante. La zona a pericolosità molto elevata, è coincidente con una frana attiva individuata nella carta inventario del dissesto regionale. La zona di possibile evoluzione a pericolosità elevata del frana attiva, viene raccordata e congiunta alla zona a pericolosità elevata per presenza di una frana quiescente ubicata a monte e lateralmente alla frana attiva. Viene inoltre individuata una zona a pericolosità elevata per presenza di un circoscritto e isolato fenomeno attivo.

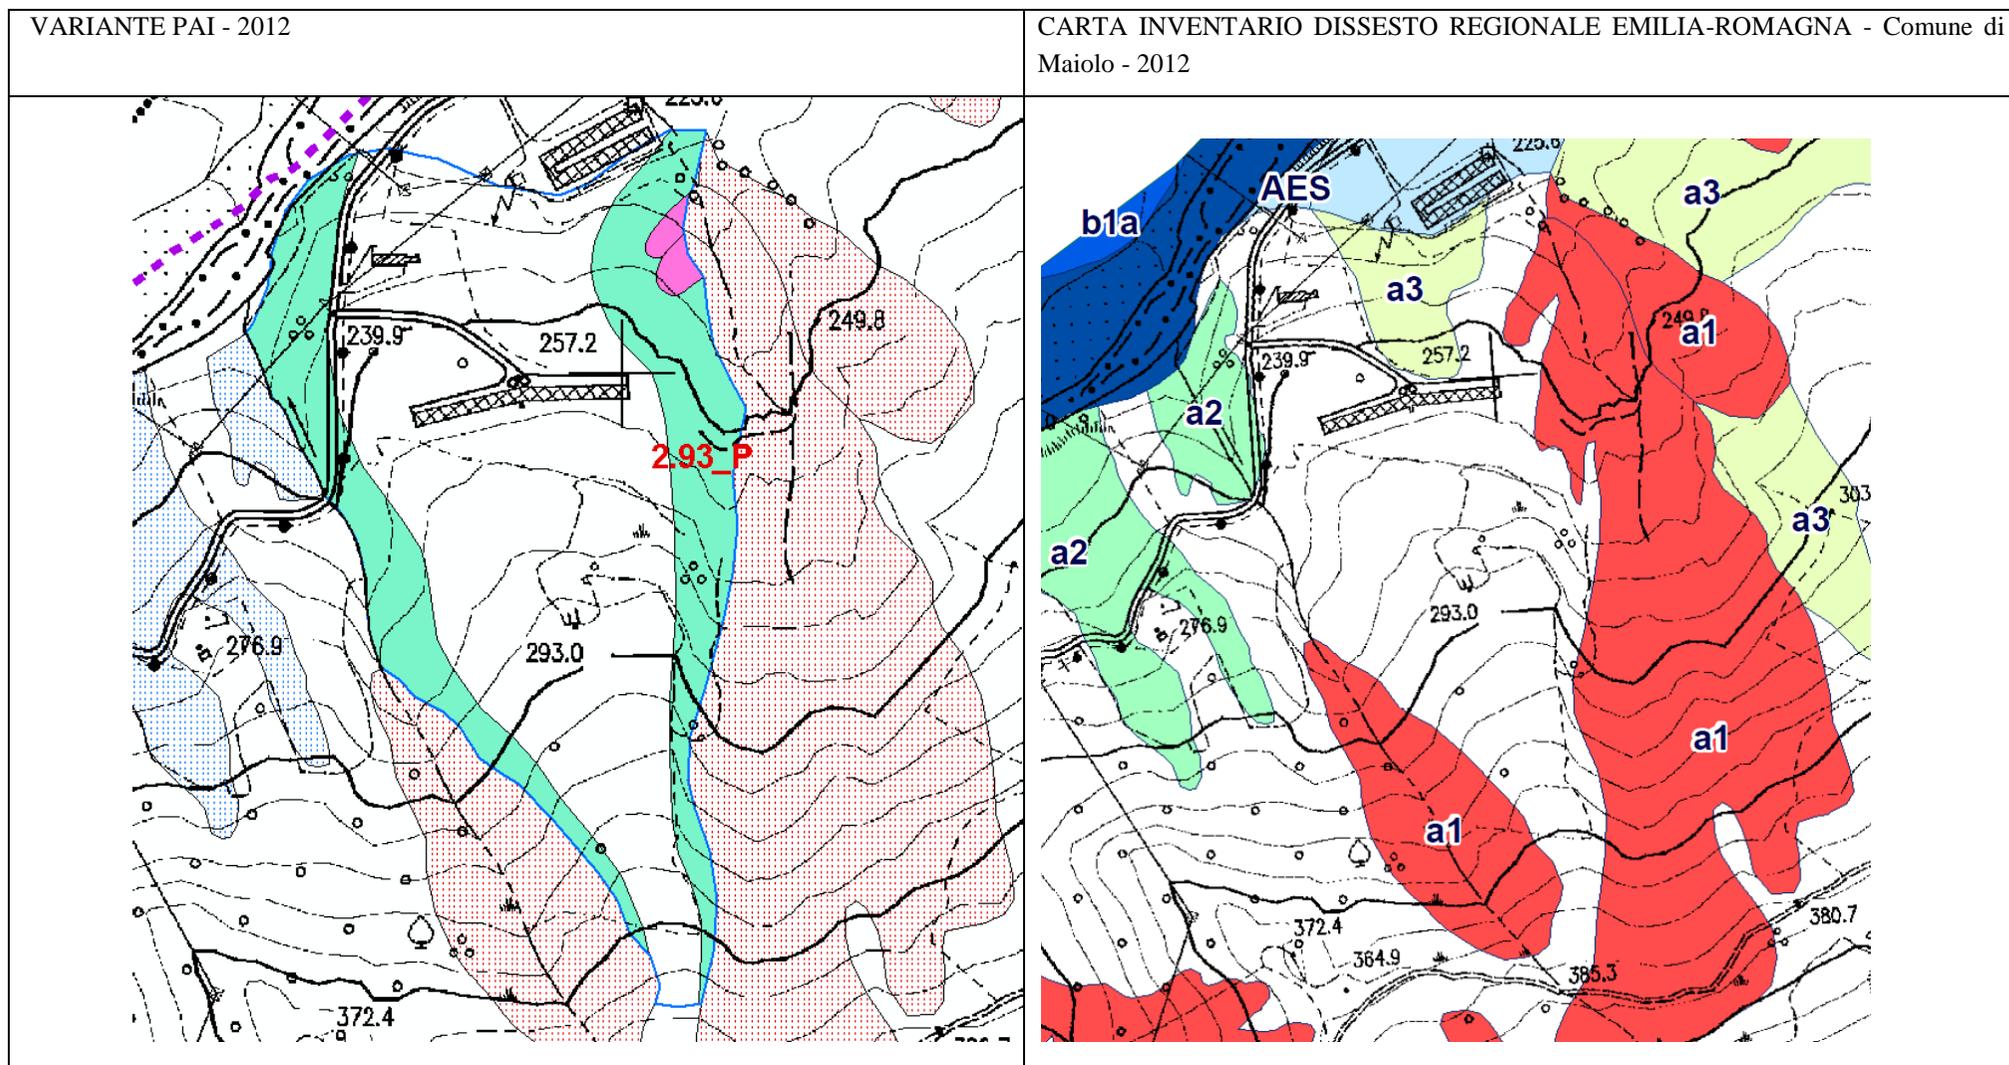
Nella precedente classificazione dei dissesti, erano già stati riconosciuti livelli di pericolosità, in qualche misura compatibili con le caratteristiche di franosità della carta inventario dei dissesti - variante 2012. L'estensione di tali ambiti di pericolosità, viene confermata. Localmente le zone a pericolosità molo elevata risultano meno estese dei fenomeni franosi individuati, che hanno maggiore estensione di quelli individuati nello studio classificativo. La presenza di un deposito di versante a3 internamente all'ambito non perimetrato, in quanto non direttamente riconducibile ad un corpo di frana, risulta al momento compatibile con il livello di pericolosità di tale zona.

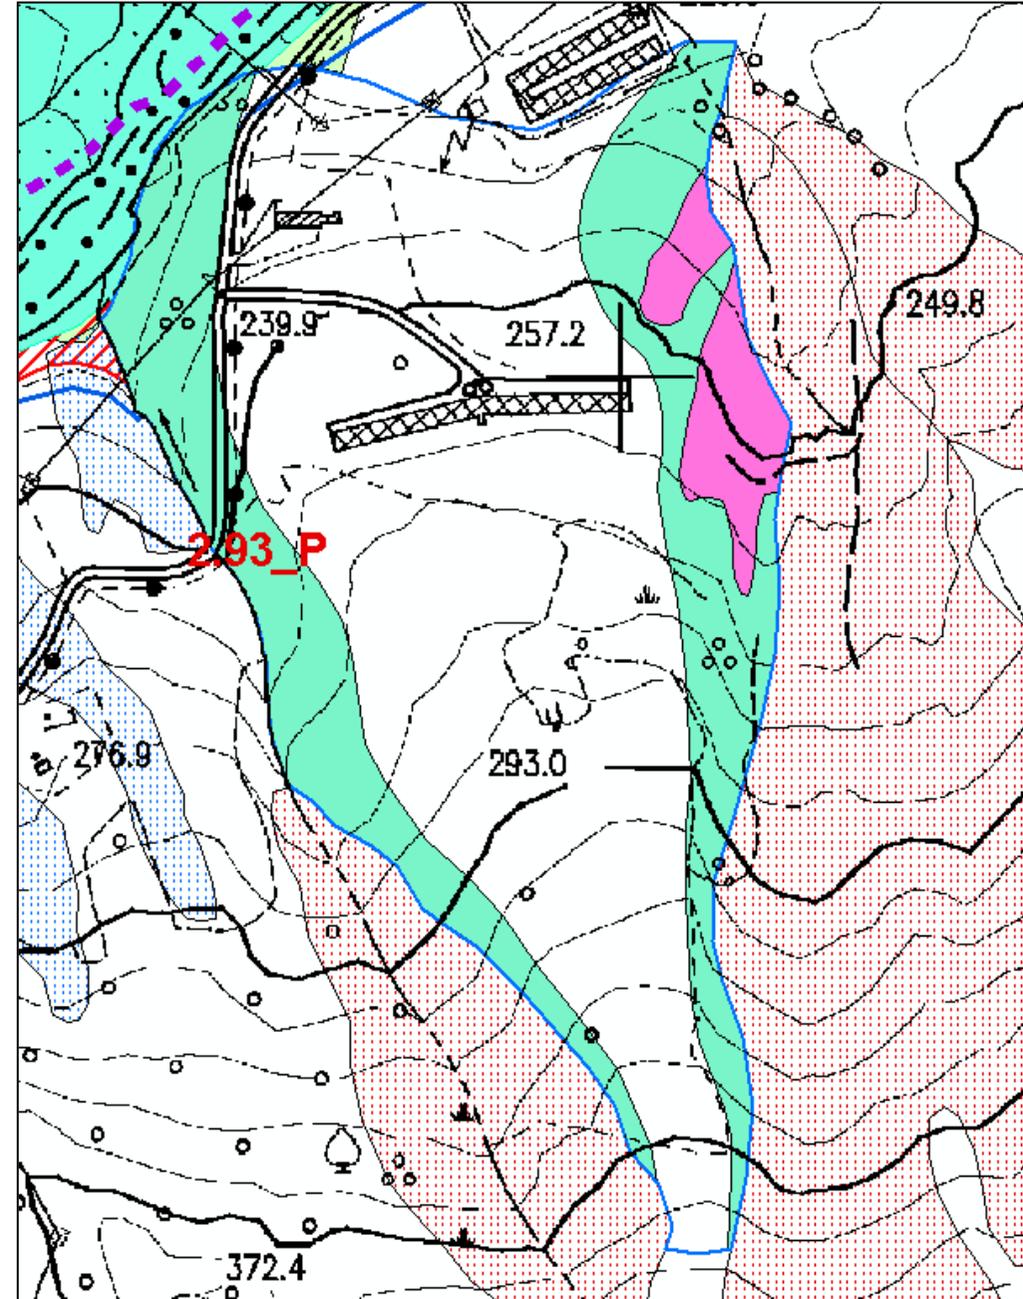
L'ambito deperimetrato non è sede di fenomeni franosi attivi e quiescenti. A nord nella zona deperimetrata, la carta inventario del dissesto individua un circoscritto deposito di versante. La zona a pericolosità molto elevata, risulta di dimensioni contenute ma in aumento e diffusione per la presenza di corrispondenti lembi in retrogressione di una stessa ed estesa frana attiva individuata nella carta inventario del dissesto regionale. La zona di possibile evoluzione a pericolosità elevata è in leggero aumento della sua estensione più in corrispondenza della zona di evoluzione retrogressiva delle frane attive sopra indicate.
