SCHEDA 2.18_R: NOVAFELTRIA – BACINO DEL RIO ROSSO

PIANO STRALCIO DI BACINO
PER L'ASSETTO IDROGEOLOGICO

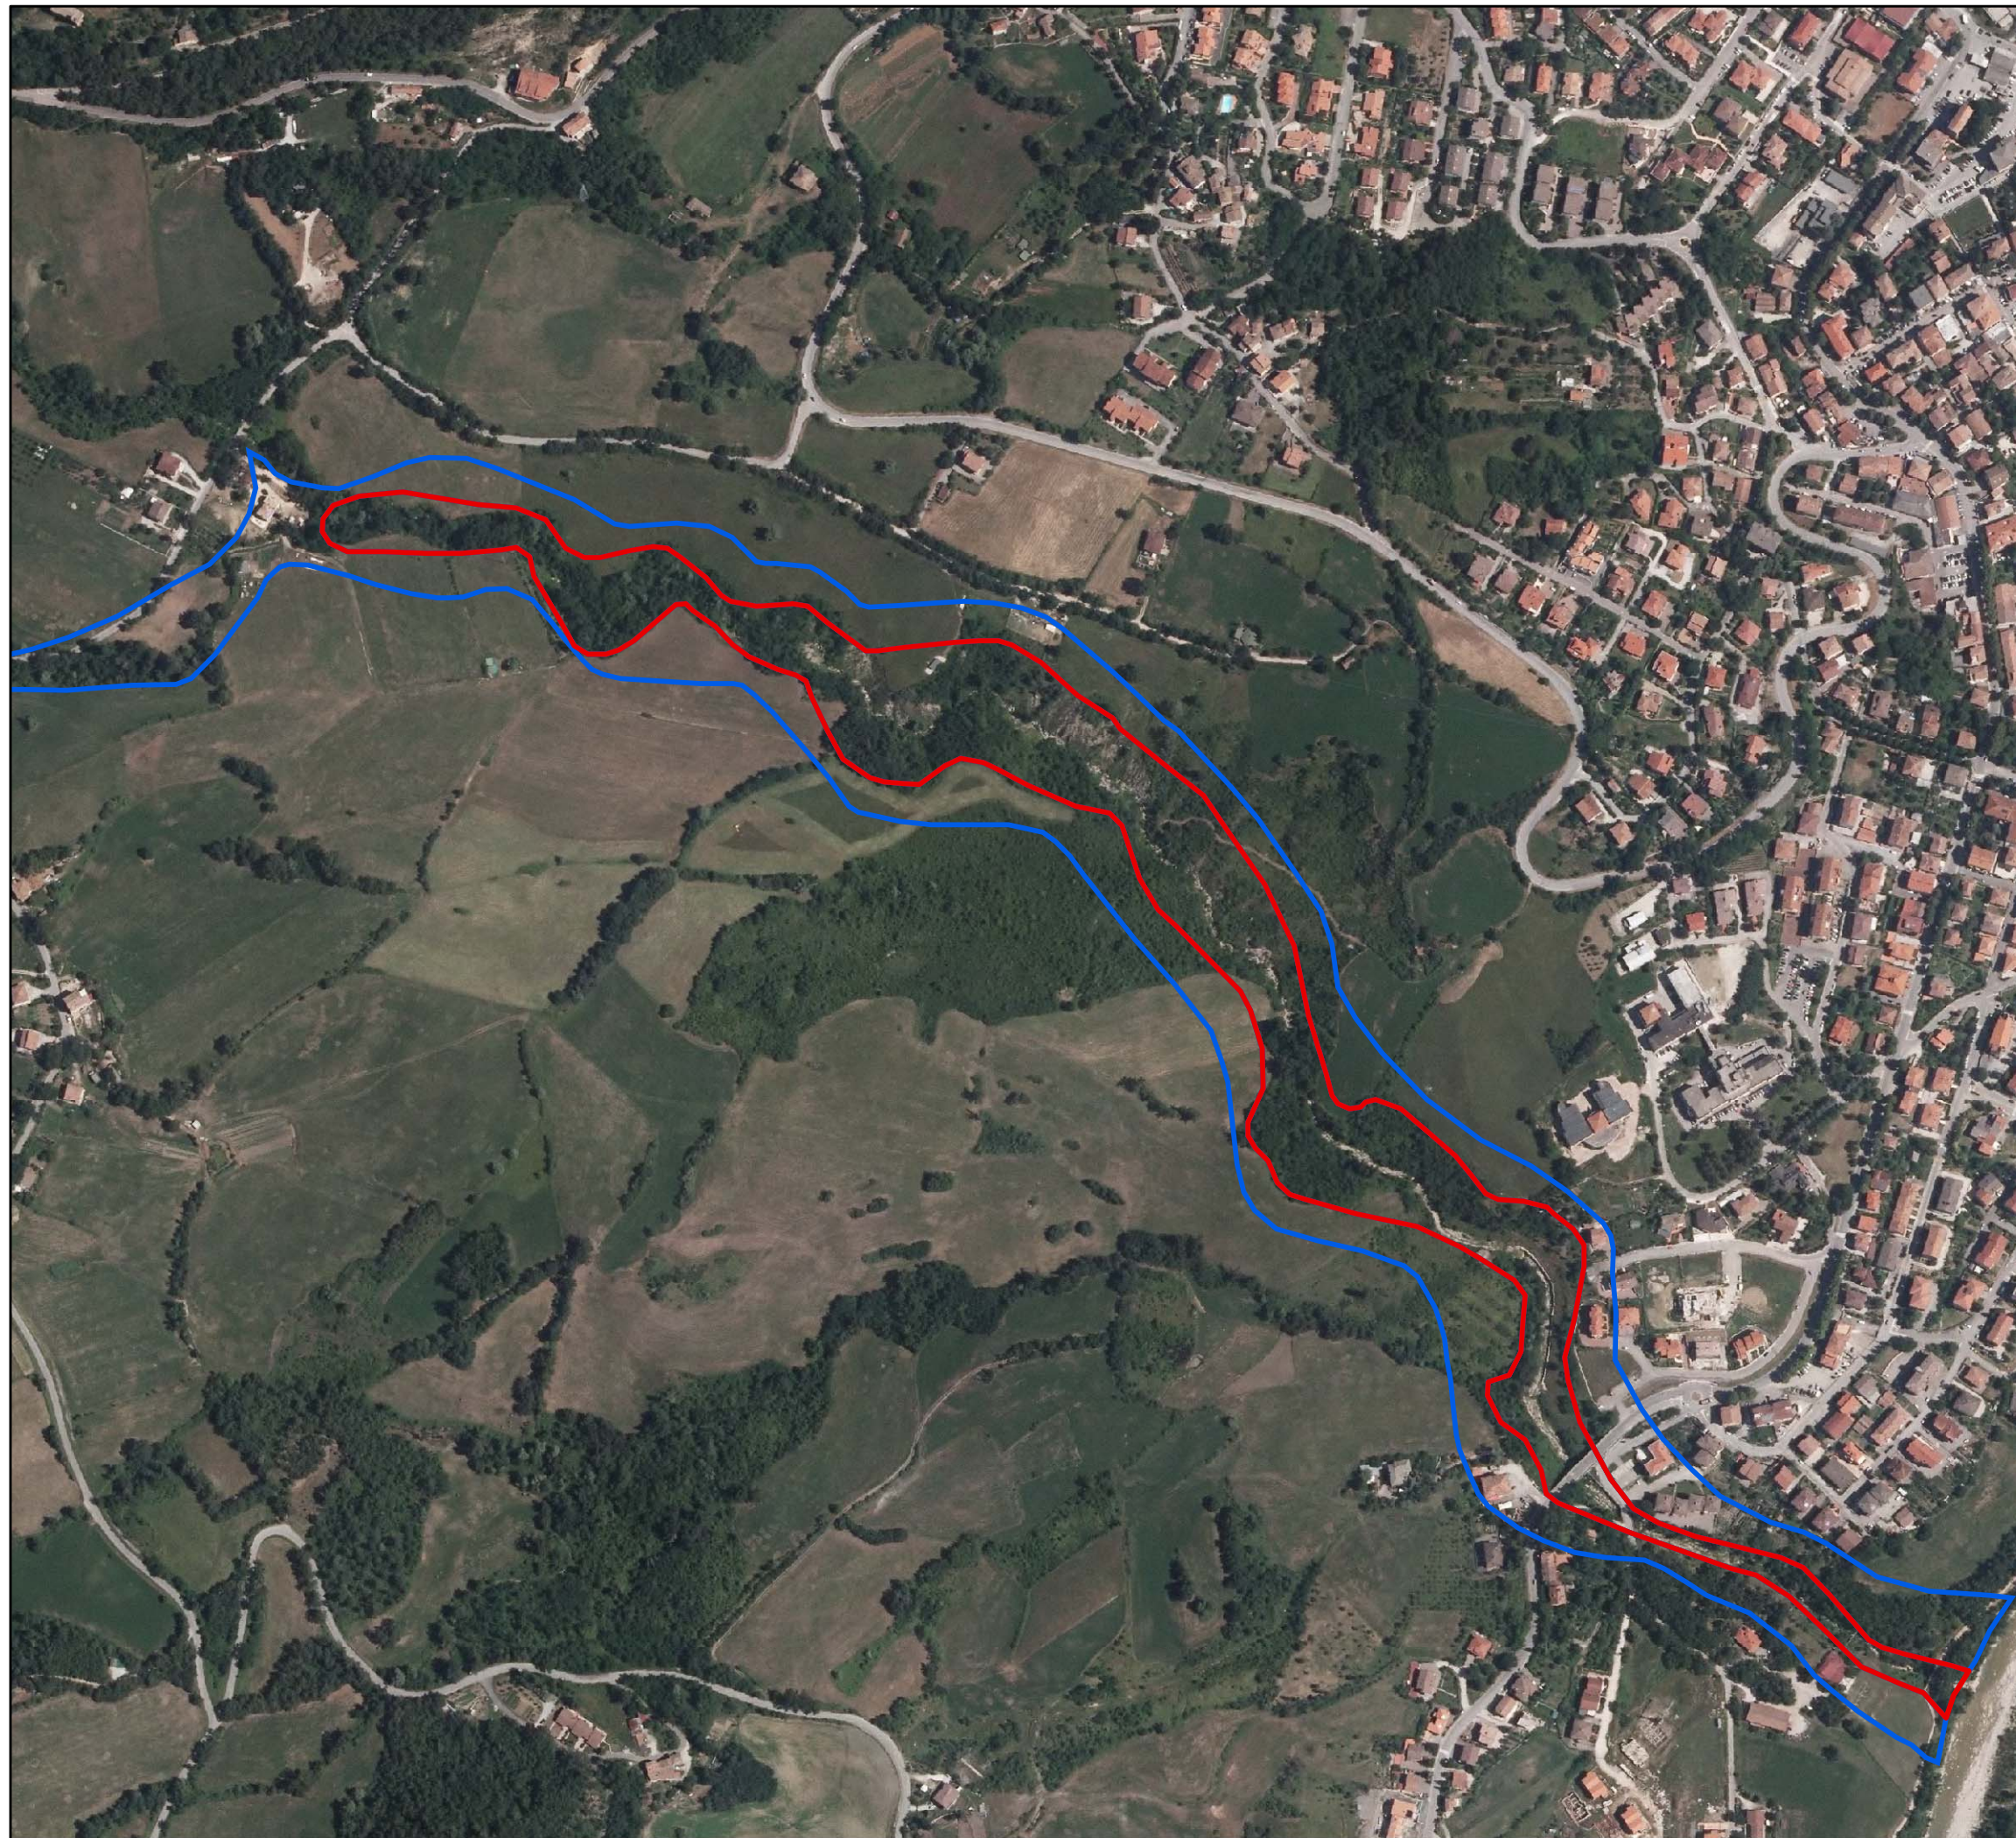
**PIANO STRALCIO DI BACINO
PER L'ASSETTO IDROGEOLOGICO**

Scala 1:5.000

Comune: Novafeltria (RN)

Località: Rio Rosso
