## 2. BACINO MARECCHIA

### SCHEDA 2.27\_R: SAN LEO – CAPOLUOGO (PS267121 – PS267113 – PS267110 – PS267111) - AGGIORNAMENTO 2016

PIANO STRALCIO DI BACINO PER L'ASSETTO IDROGEOLOGICO

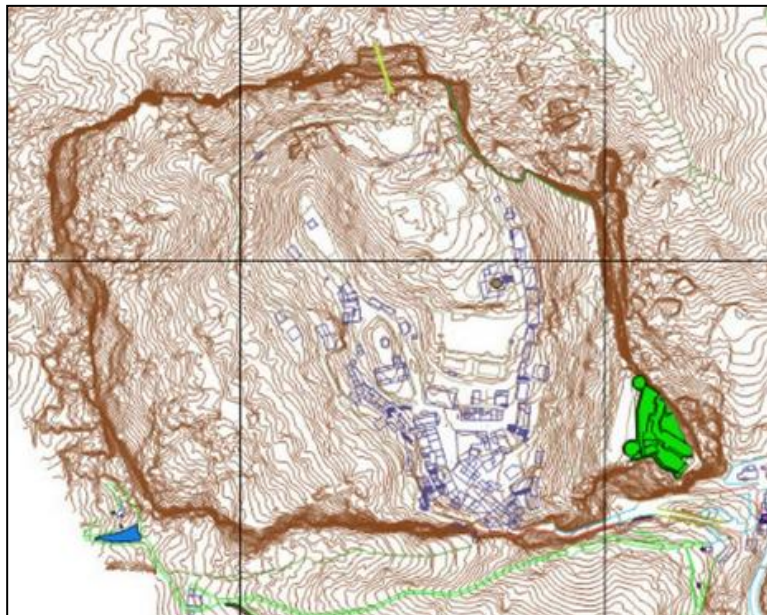
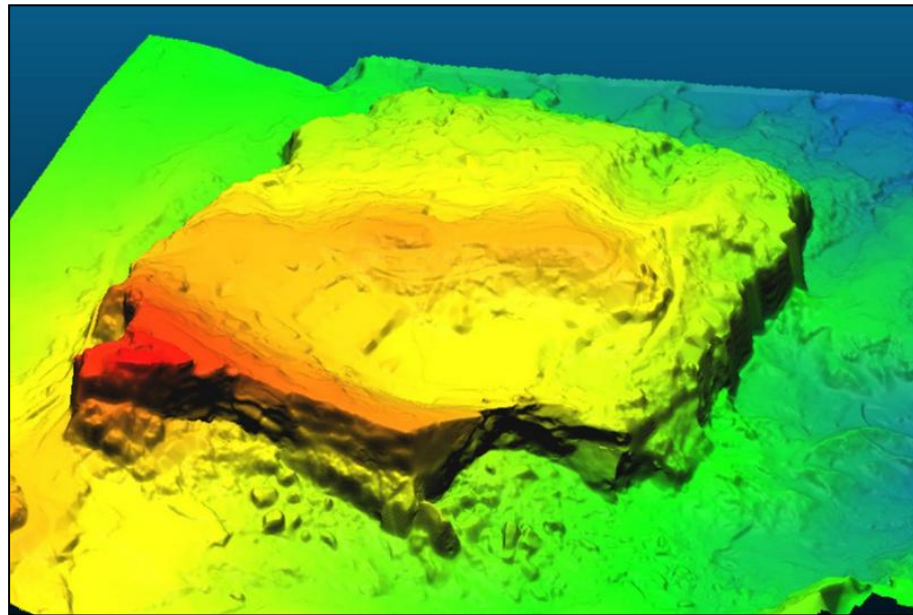
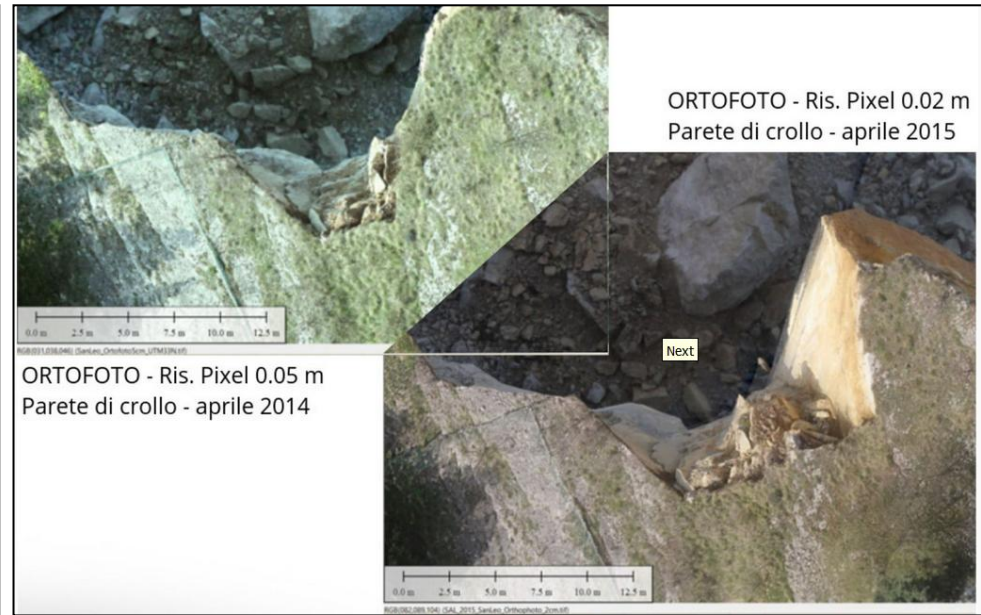
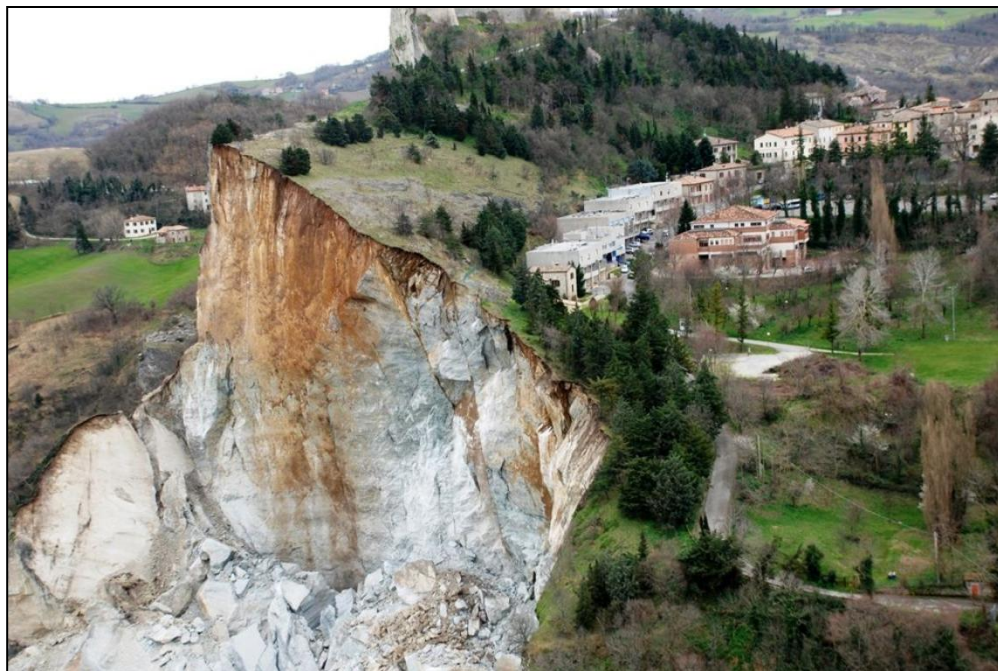
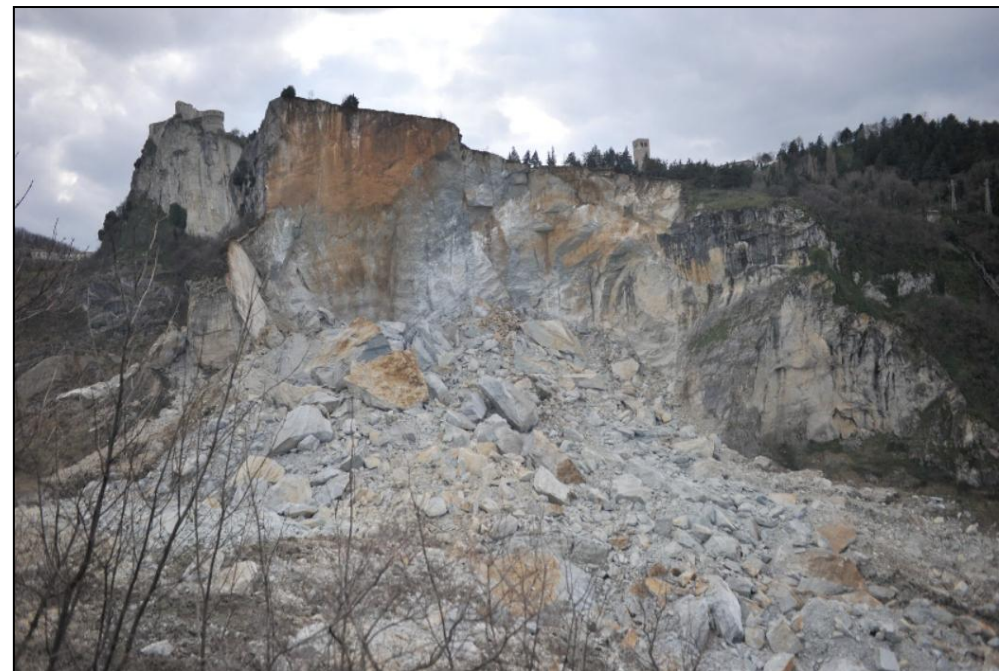
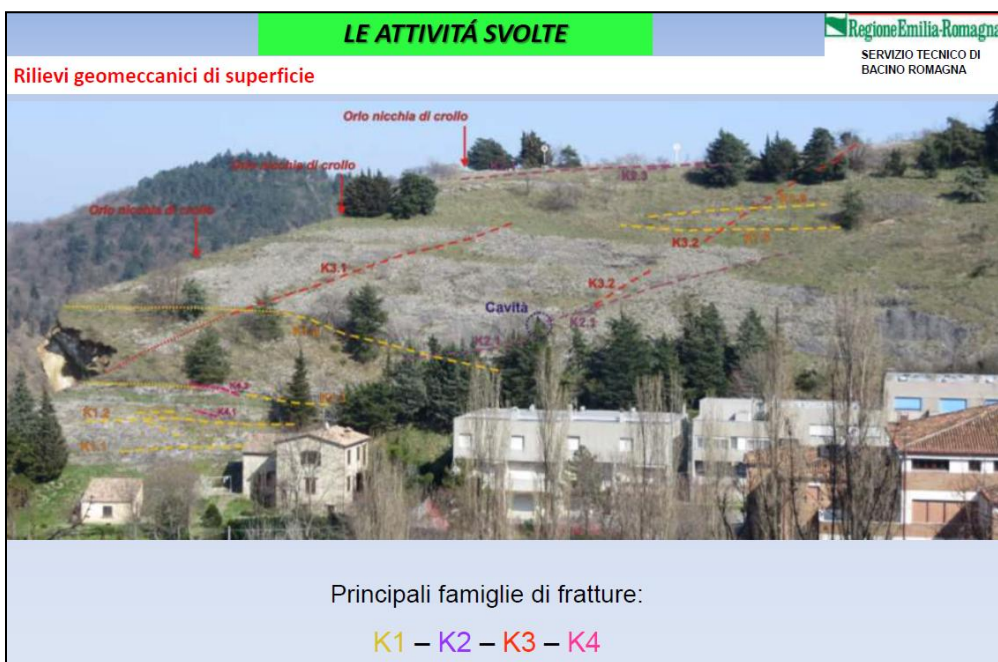
Elaborazioni cartografiche e foto dal progetto della Regione Emilia-Romagna di consolidamento e messa in sicurezza della rupe e dal Piano di Protezione Civile di Emergenza di San Leo.
