Scheda 2.121: Pennabilli (RN) – Moieto di Soanne

**PIANO STRALCIO DI BACINO
PER L'ASSETTO IDROGEOLOGICO**

- AGGIORNAMENTO 2015 -

Località: Moieto di Soanne

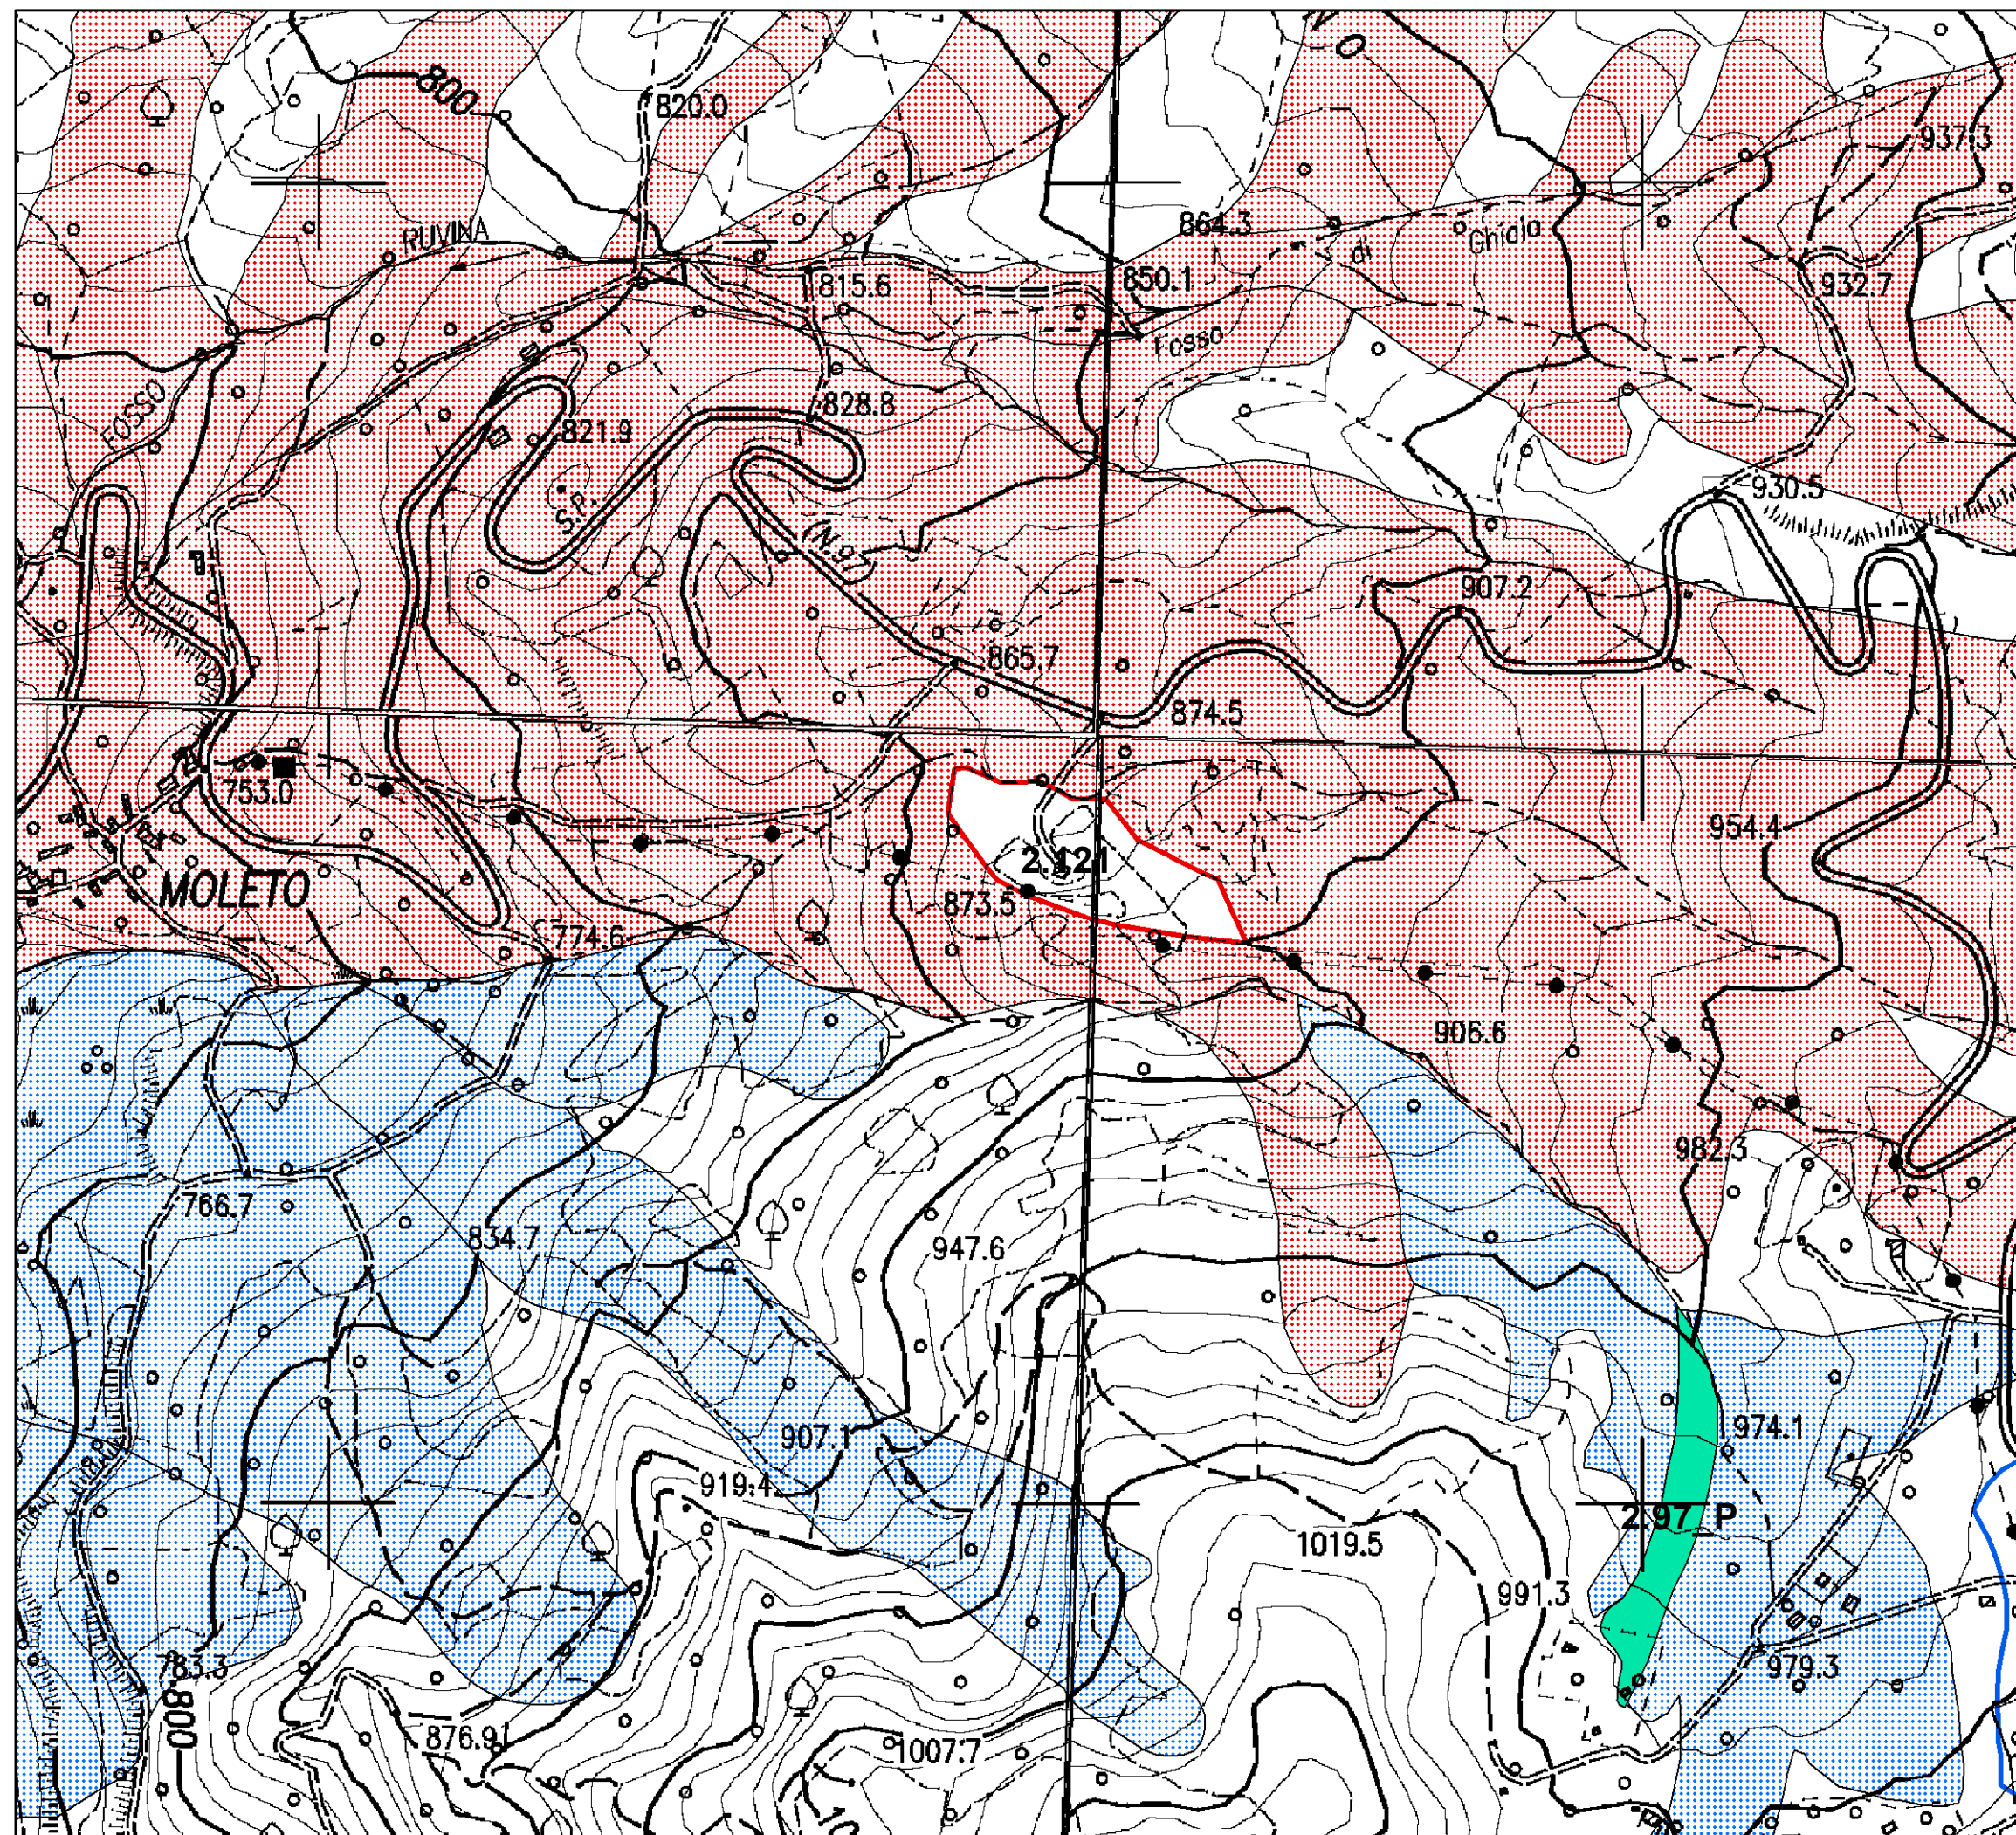
Scala 1: 5.000

Proposta di perimetrazione

L'ambito oggetto di trasformazione e il suo intorno geomorfologico significativo, in cui la carta geomorfologica non indica la locale presenza di corpi di frana, e le verifiche geotecniche di stabilità delle coperture sono indicative di condizioni di resistenza alla rottura, per la rispettiva locale mancanza di ambiti di pericolosità e per la verificata locale condizione geotecnica di stabilità del versante, viene proposta la deperimetrazione dell'ambito idromorfologico dal contesto oggetto di verifica. La restante e più estesa porzione dell'area in dissesto oggetto di verifica, esterna all'ambito geomorfologico e di trasformazione deperimetrato, che non è stata oggetto di approfondimento geognostico, per la carenza di significativi elementi classificativi di pericolosità, permane con caratteri riconducibili ad un dissesto da assoggettare a verifica.
