Bologna 21 maggio 2013
Effetto sisma 2012 : suolo e strutture

Effetti delle sequenze sismiche sulle costruzioni in muratura

Antonio Tralli (UniFe) – Daniele Ferretti (UniPr)

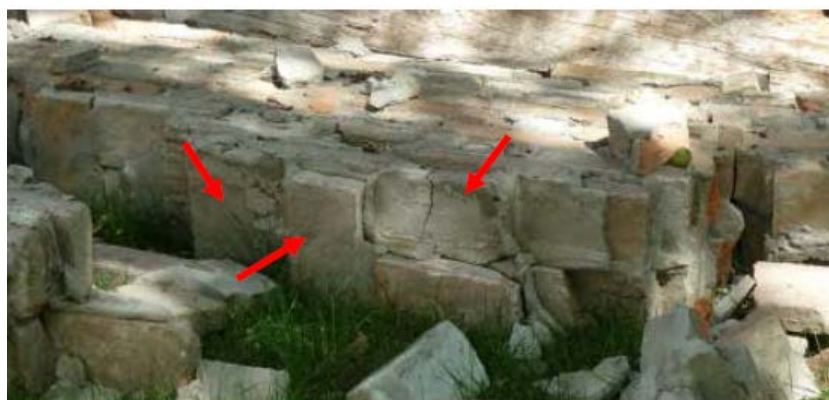
Mattoni non cotti e malta di cattiva qualità (notare grumi di malta, erosione dei giunti e anche dei mattoni)

Riconoscimento dei mattoni non cotti: colore chiaro, giallastro o bianco; spesso rovinati, spaccati o privi della parte superficiale

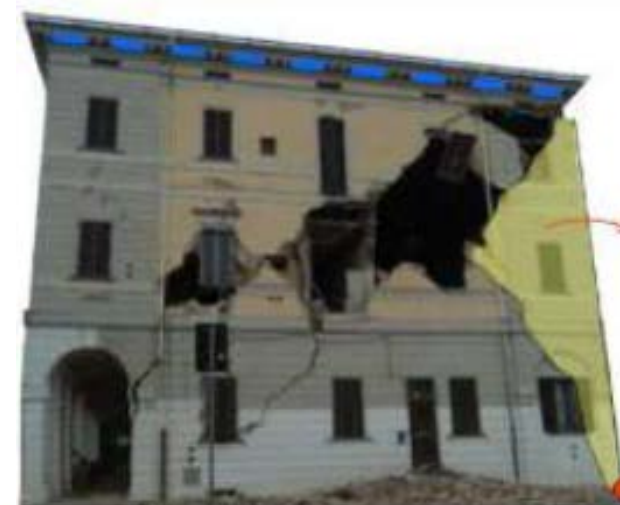
Municipio di S. Agostino

Pareti snelle su grande luce.
Carenza nei collegamenti

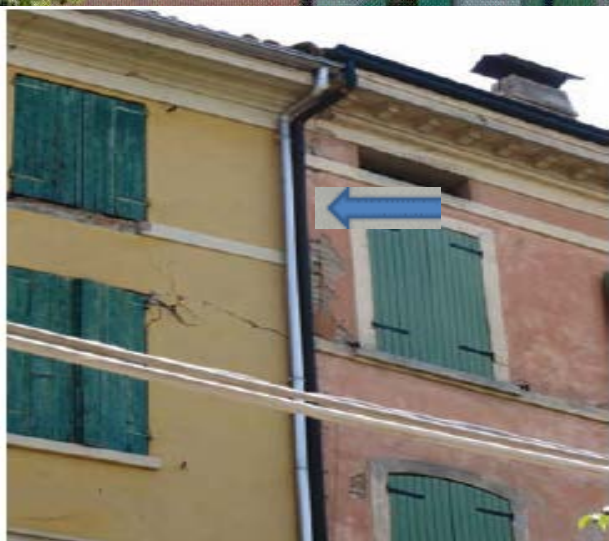
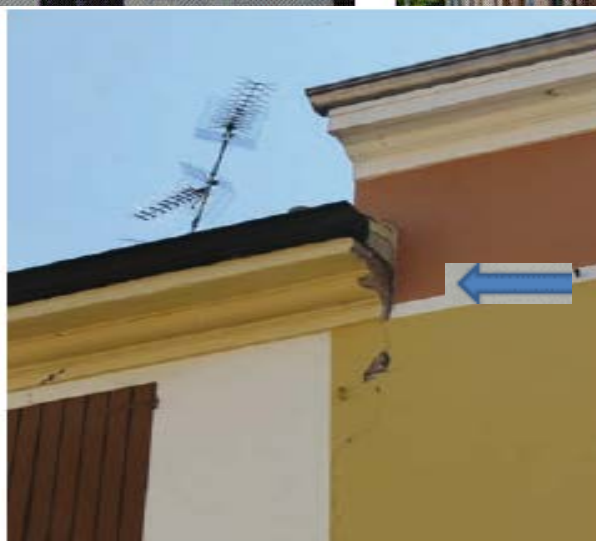
Mirandola :
ribaltamento di
porzioni sommitali
per irregolarità in
elevazione e danni
per interazione e
martellamento

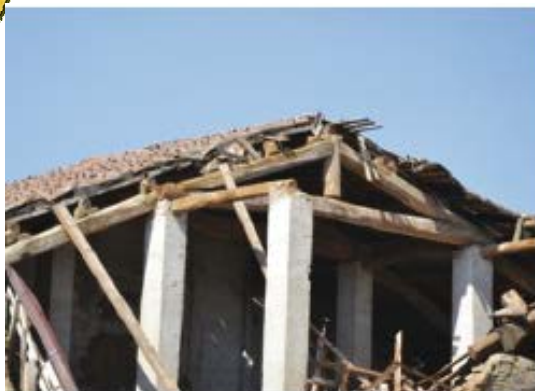
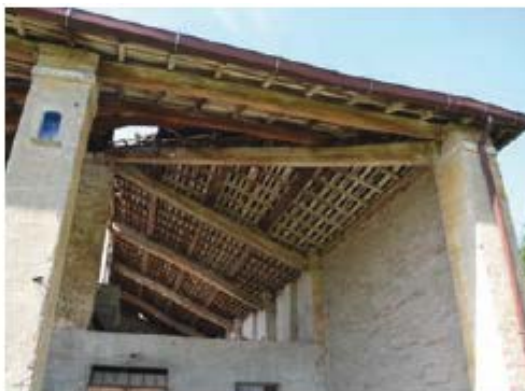
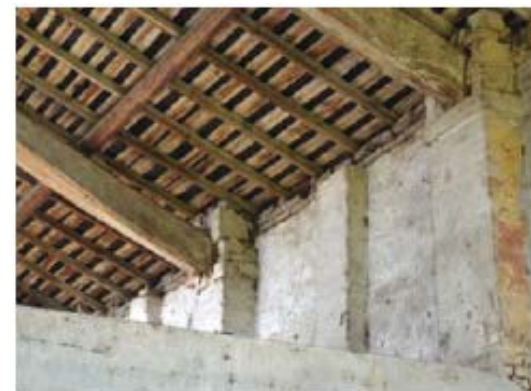
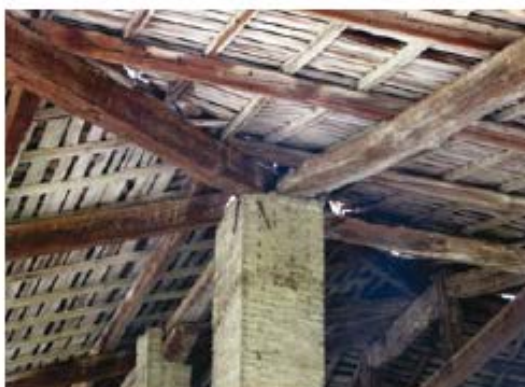
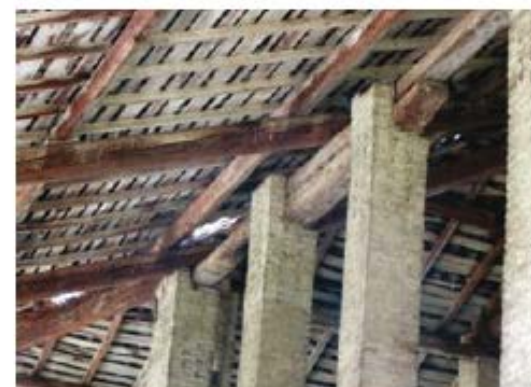
Finale Emilia

Particolari del tetto e rotazioni al piede dei pilastri

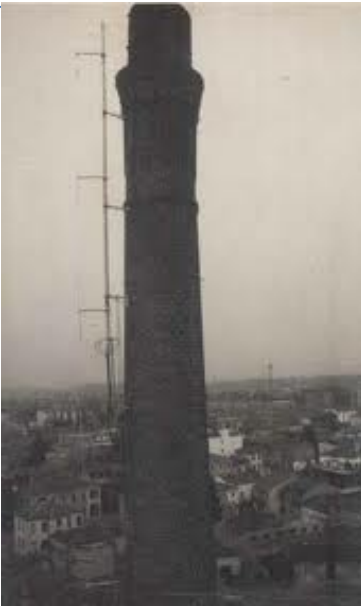
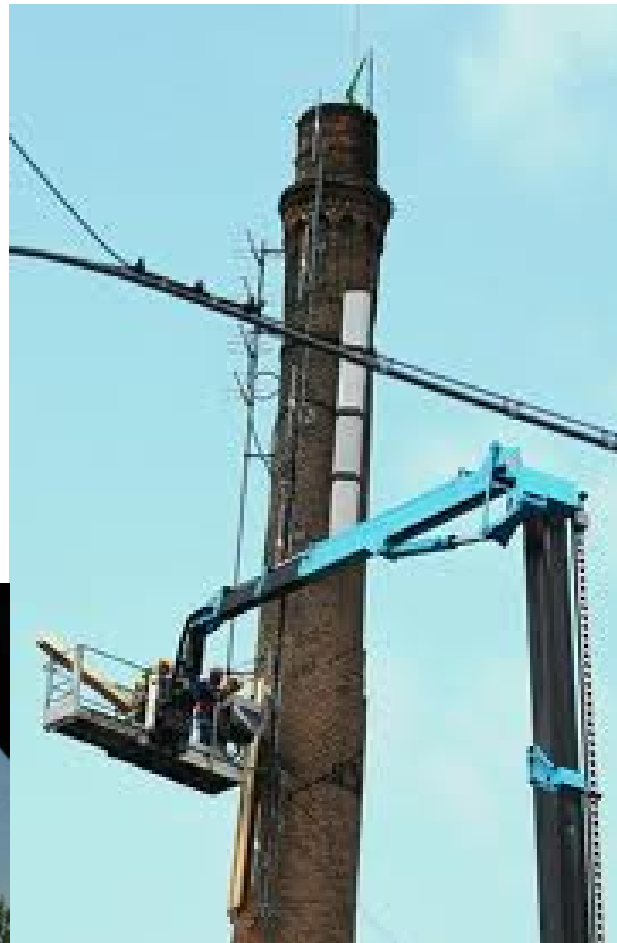
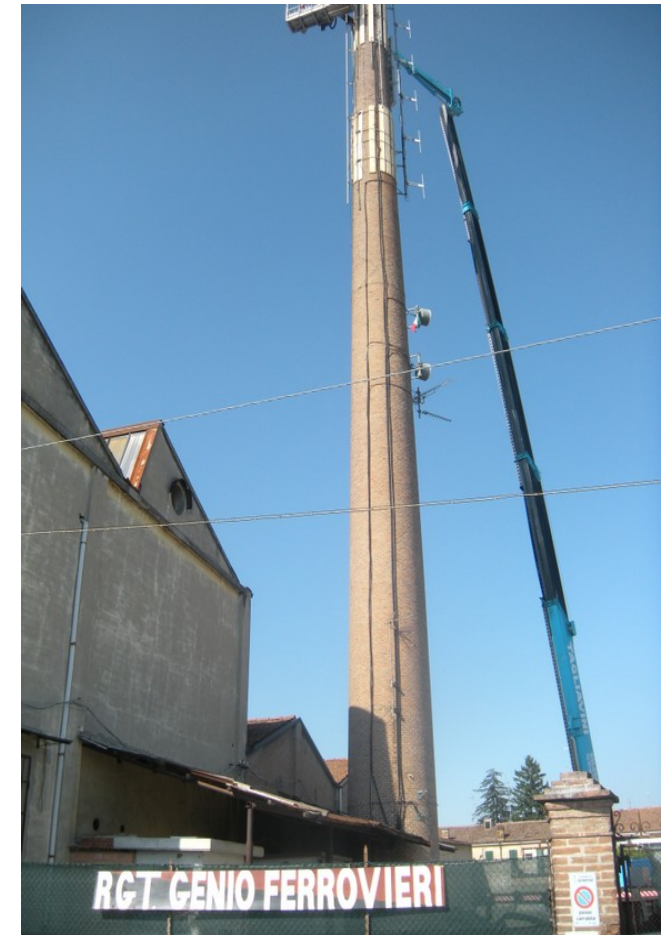
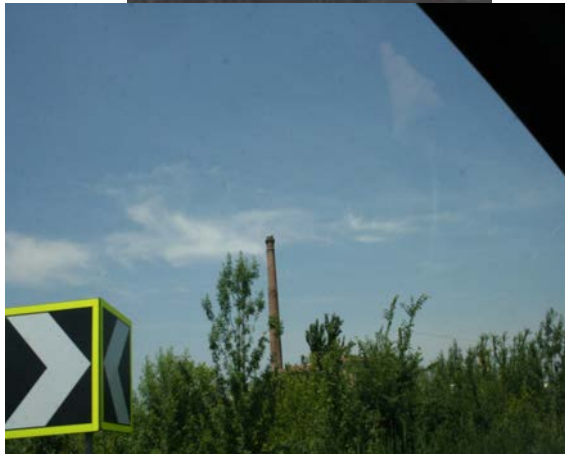
Fornace S. Bianca -Bondeno

Pandurara - Bondeno

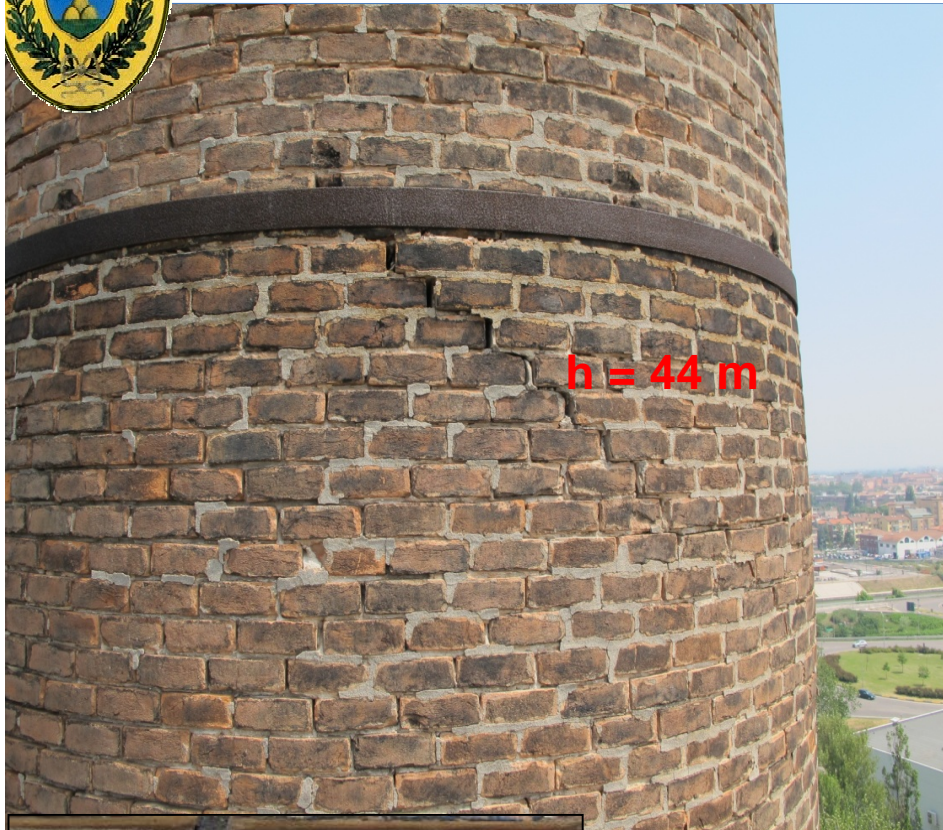
Ciminiera Facoltà di Ingegneria Ferrara

h = 44 m
